# TRIBUNALE DI RAGUSA

PROCEDURA ESECUTIVA IMMOBILIARE N°52/2018 R.G. ES.

### **APPARTAMENTO PER CIVILE ABITAZIONE CON ANNESSO GARAGE**

**Via avv. Gianni Agnelli n°8 - 97019 Vittoria (RG)**

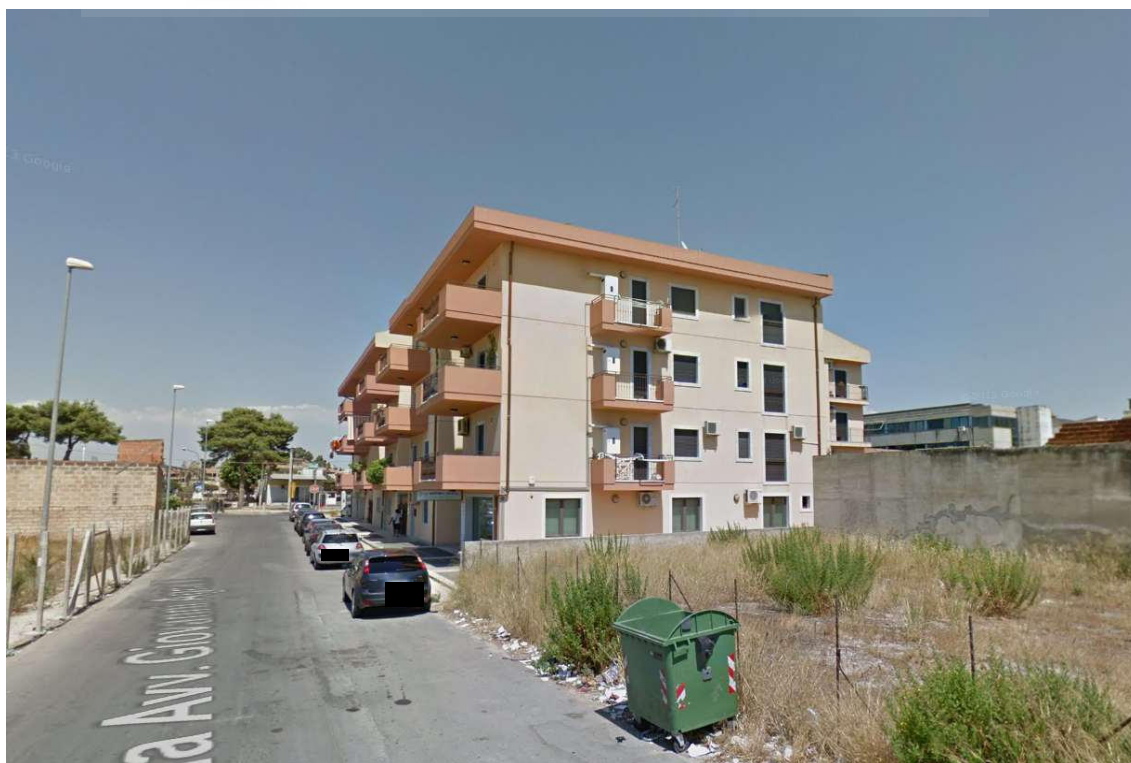
Foto n. 2.2 : Foto dell'unità immobiliare su Via avv. Giovanni Agnelli

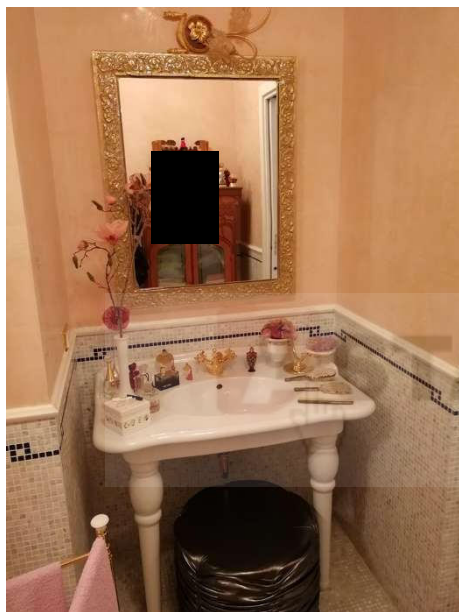
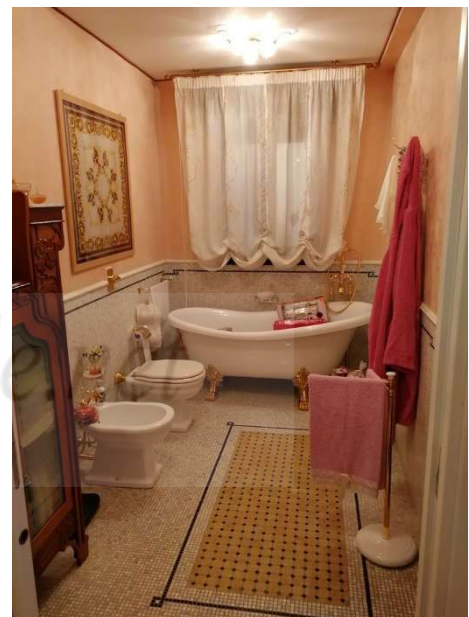
- Le **porte interne** sono in legno di buona qualità laccato bianco, con inserti e serramenti di buona qualità.
- I **servizi igienico-sanitari**:
  - nel **Bagno** sono presenti servizi igienico-sanitari in porcellana bianca di ottima qualità, nei componenti che riguardano il water e il bidet; la vasca da bagno in resina di color bianco poggia su quattro piedi di color effetto oro; il lavabo è anche in porcellana bianca appoggiato ad un mobile in legno laccato bianco.

Foto n. 2.14 :  
Bagno

Foto n. 2.15 :  
Bagno

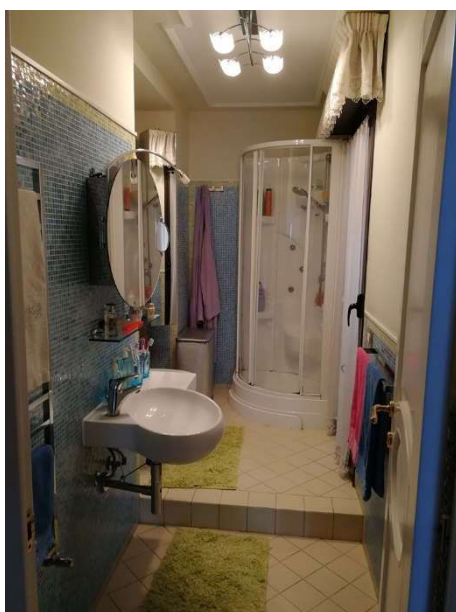
- Nella Lavanderia, perfettamente adibita a bagno, sono presenti servizi igienico-sanitari in porcellana bianca di buona qualità, filo muro, nei componenti che riguardano il water e il bidet; il box doccia è di forma semicircolare in resina di color bianco e ante scorrevoli trasparenti; il lavabo è in porcellana bianca sospeso.

Foto n. n. 2.16 e n. 2.17: Lavanderia – Bagno

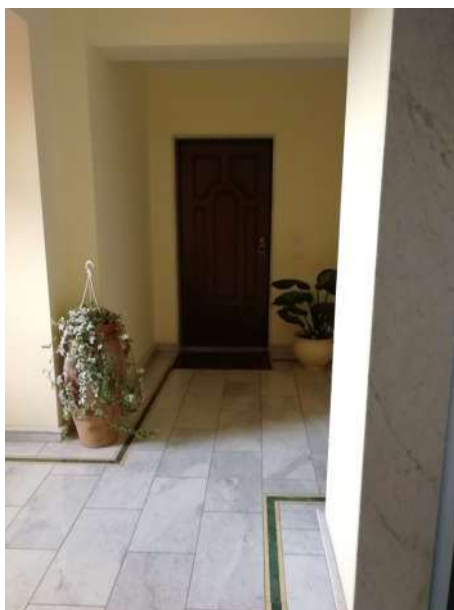
L'unità immobiliare è collegata ai piani superiori e inferiori attraverso un vano scala, rifinito nei suoi elementi essenziali (Alzata, pedata e pianerottoli) da lastre in marmo di ottima qualità; il vano scala è caratterizzato da un pianerottolo per l'accesso alle unità immobiliari e da tre rampe che avvolgono il vano ascensore, interrotti da due piccoli pianerottoli. Le rampe hanno una larghezza di 1,20 m.

Foto n. n. 2.19: Ingresso Vana Scala

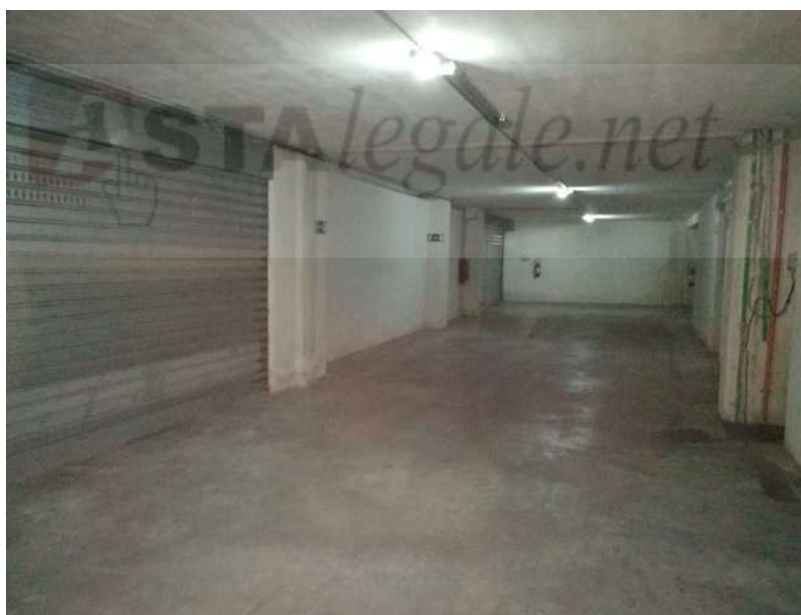
Le opere di finitura del box-Auto (Sub 50) sono: pavimentazione costituita in cemento e soprastante strato di quarzo grigio riliscio; pareti intonacate; saracinesca realizzata in lamiera zincata.

Foto n. n. 2.20: Corsia box auto al Secondo Livello interrato
