All'Ill.mo Giudice dell'Esecuzione
Del Tribunale di Catanzaro

OGGETTO: Procedura Esecutiva Immobiliare n° 4/2022 R.G. Espor. Tribunale di Catanzaro.

RELAZIONE TECNICA

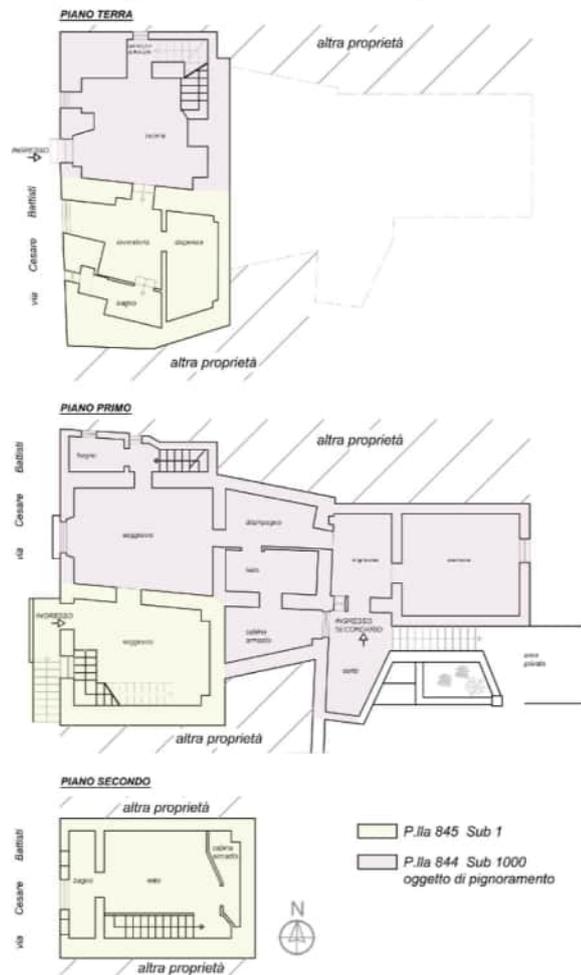
A lato la planimetria dell'edificio, rappresentante lo stato di fatto, che identifica le due unità di cui si compone l'immobile.

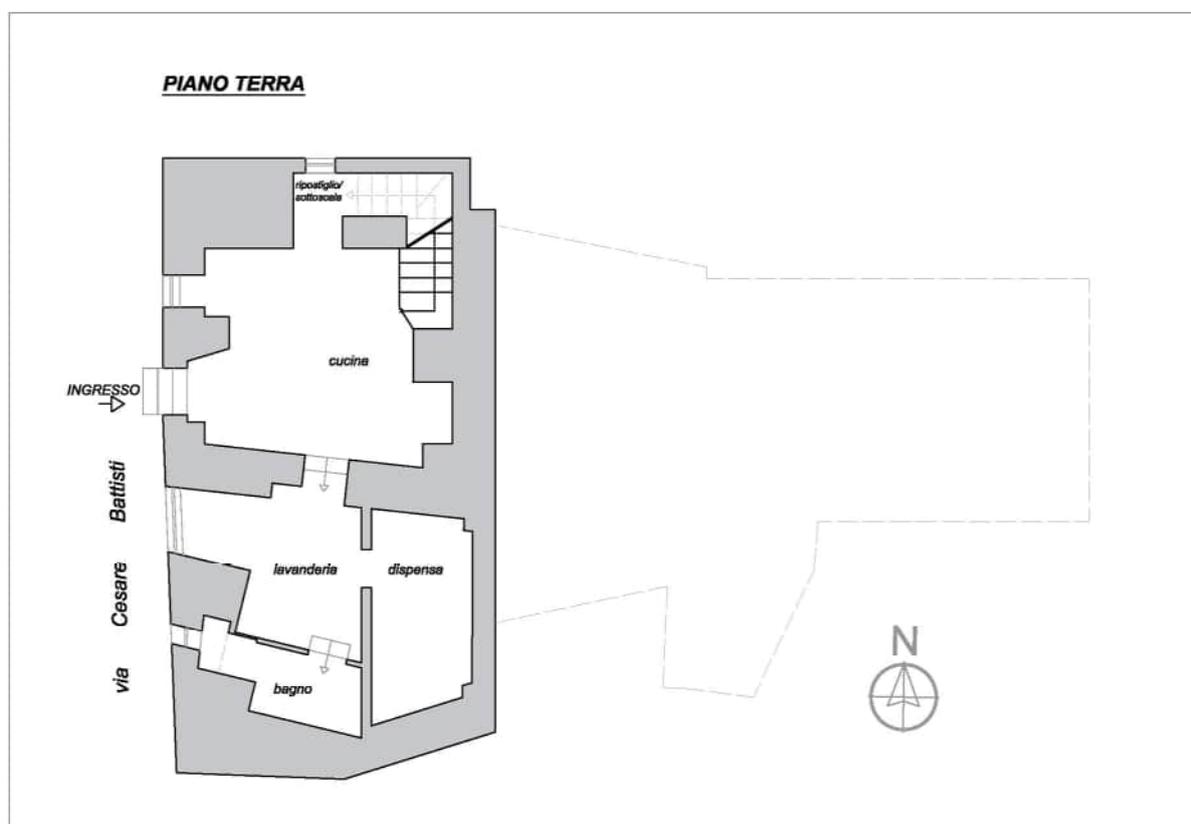
Nello specifico, il **piano terra** (immagine sopra), accessibile dall'ingresso posto sul fronte principale, per come già descritto, si apre nella cucina, sulla cui sinistra c'è il sottoscala adibito a piccola dispensa; la scala che fa angolo serve il piano primo, è caratterizzata da un arco che sovrasta il primo pianerottolo, punto dal quale si restringe sensibilmente fino allo sbarco; subito sulla destra vi è una zona lavanderia, rialzata di circa 30 cm rispetto il piano di calpestio della cucina. Rispetto alla lavanderia, sulla sinistra si trova una dispensa, priva di aperture verso l'esterno; continuando dritti, invece, si entra nel bagno, a sua volta rialzato di circa 30 cm; lo stesso è stretto per via delle riseghe dettate dalla muratura portante che ha condizionato anche la disposizione dei sanitari; in particolare il vaso è stato adattato nella parte più bassa; stessa parte che, dalla documentazione planimetrica esaminata, sembrerebbe originariamente pensata come sottoscala, infatti strutturalmente richiama il

sottoscala presente sulla sinistra della cucina. Tutta la pavimentazione del bagno funge da piatto doccia tant'è che la piletta per lo scarico dell'acqua è posta in posizione pressoché centrale, a pavimento. Tutto il piano terra, appena descritto, ha uno stile piuttosto rustico accentuato dal solaio in legno della cucina, dalla pavimentazione in cotto, da parti della struttura in pietra lasciati a vista, e dai vani ricavati a parete, resisi possibili per via dello spessore abbastanza massiccio della muratura, all'interno dei quali è stato adattato del mobilio in legno. A seguire alcune foto del piano terra.

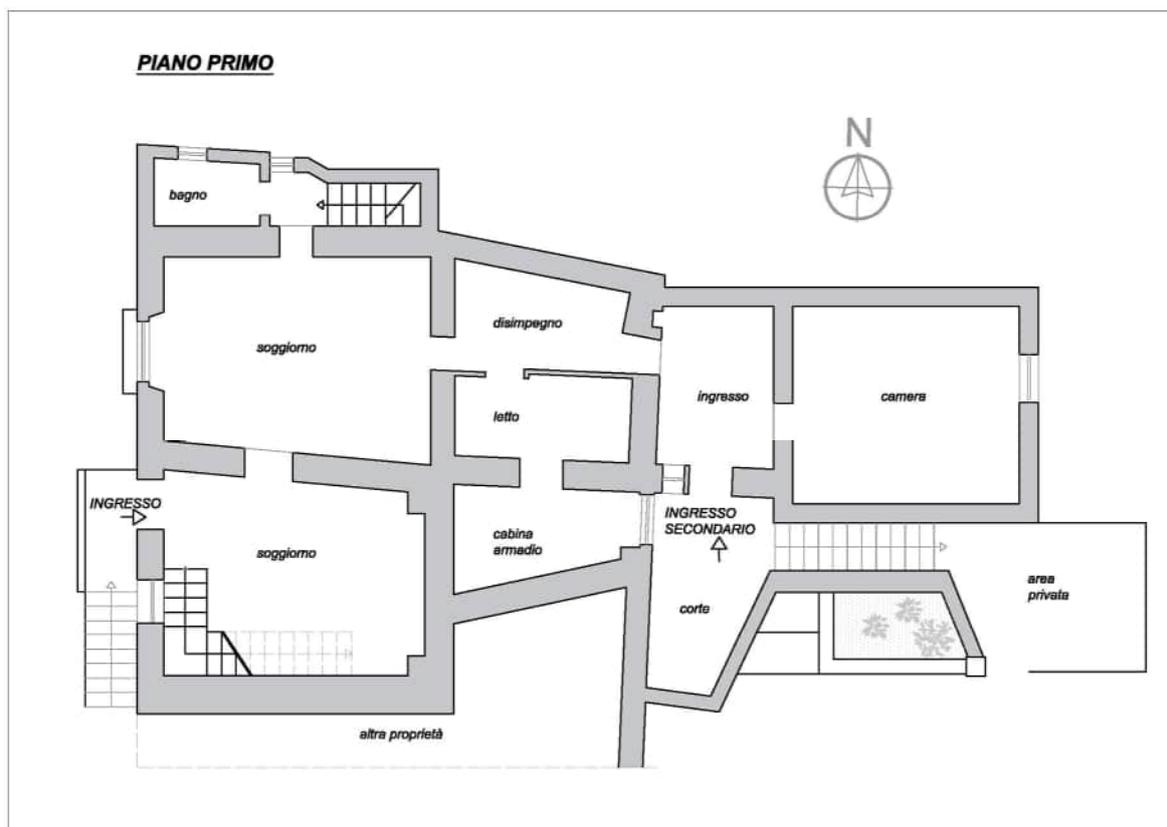
Il **piano primo** (immagine sopra), come detto ha più accessi. Dall'interno, utilizzando la scala avente partenza dalla cucina, e dall'esterno da due punti, di cui uno servito dalle scale esterne poste sul prospetto principale, e l'altro servito dalla corte comune posta sul retro, ad est.

Questo piano ha uno stile più elegante e classico rispetto allo stile rustico del piano terra che viene, comunque, richiamato da alcuni elementi architettonici realizzati in pietra e lasciati a vista, quali le arcate dei varchi di passaggio da un ambiente all'altro. La pavimentazione non è uguale in tutte le stanze; ciò evidenzia che in alcune zone è avvenuta una ristrutturazione radicale ed è stata posata una nuova pavimentazione, in parquet, mentre in altre zone è stata preservata la pavimentazione ceramica preesistente, comunque ben conservata.

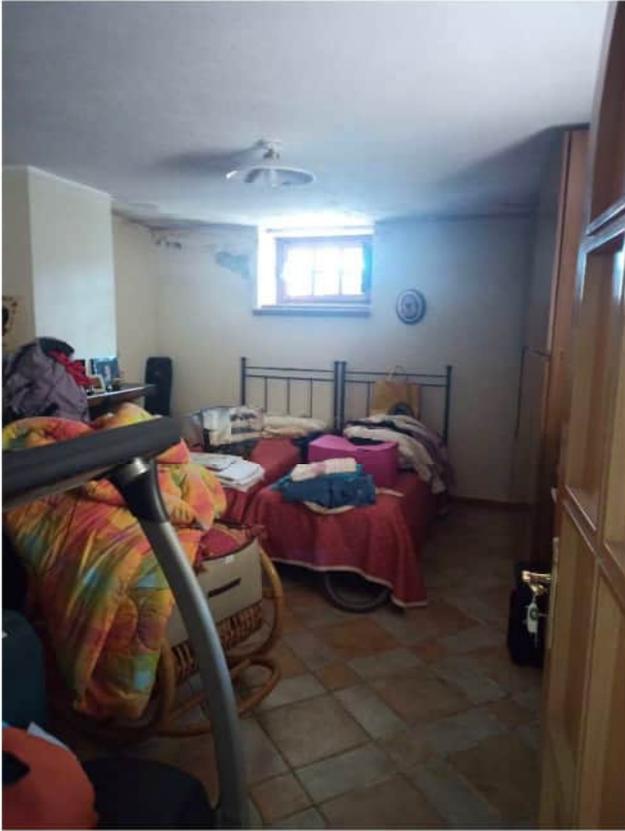
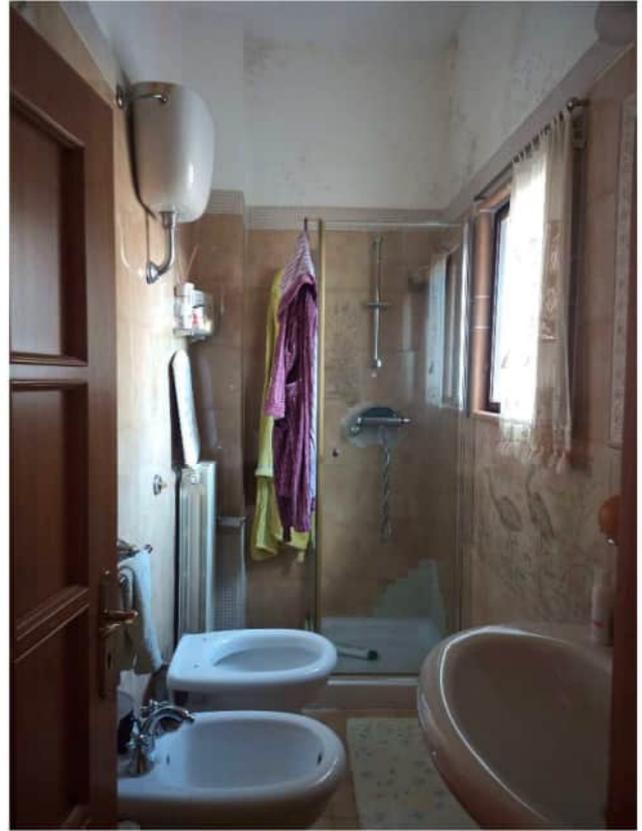
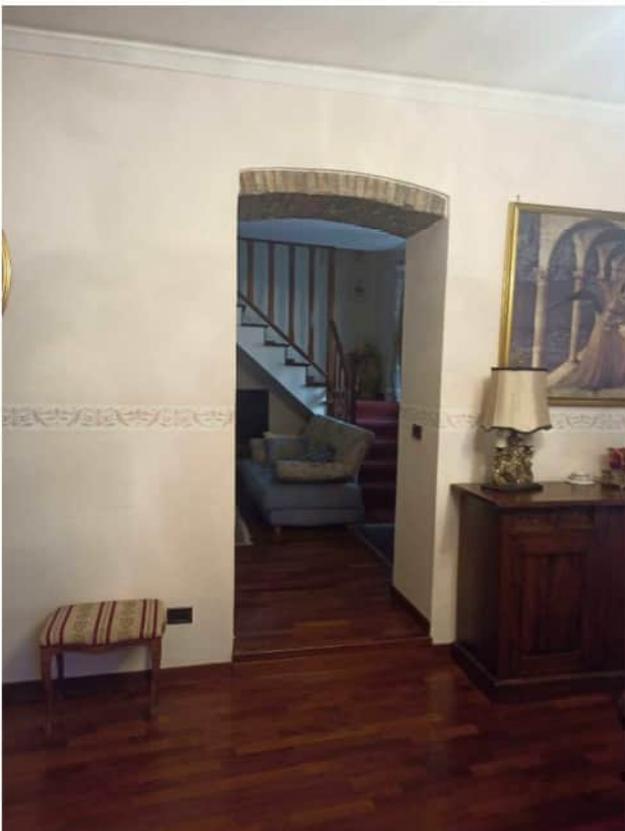
Il bagno dispone di finiture del tipo ordinario con rivestimenti classici; sulla sinistra si apre la sala pranzo a cui fanno seguito, procedendo verso est, un disimpegno molto luminoso e ampio, sulla cui destra si trova una camera da letto con annesso un vano adibito a cabina armadio; procedendo dritti, rispetto al disimpegno, si giunge nell'atrio dell'ingresso definito secondario; da qui continuando si arriva in un altro ambiente dedicato anche a camera da letto, comprensiva di camino a legna. Dalla sala pranzo, procedendo invece verso sud, si trova l'area su cui si può anche accedere se si utilizzano le scale esterne del prospetto principale; questa zona è dedicata a soggiorno, con annesso un secondo camino e una scala che porta al piano secondo.

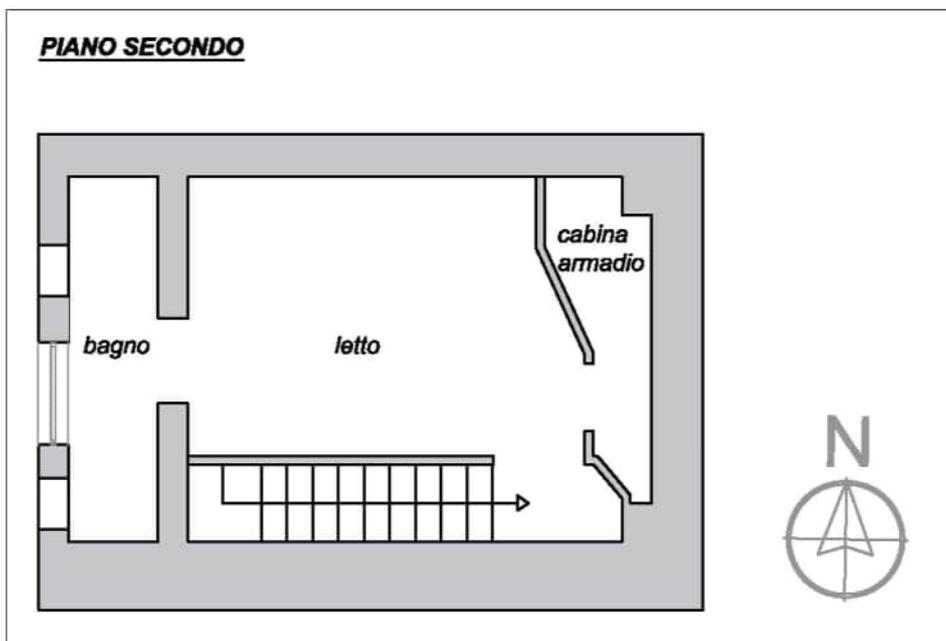
Il **piano secondo** (immagine sopra) riprende lo stile del piano primo e si compone da una camera da letto, con annessa piccola cabina armadio, e un bagno; quest'ultimo, rivestito con ceramiche ordinarie, ha la superficie aggettante rispetto al perimetro del piano sottostante. Sulla parete esterna ci sono più aperture di cui solo una lasciata tale e utilizzata come finestra, mentre le altre sono state chiuse con del vetrocemento.

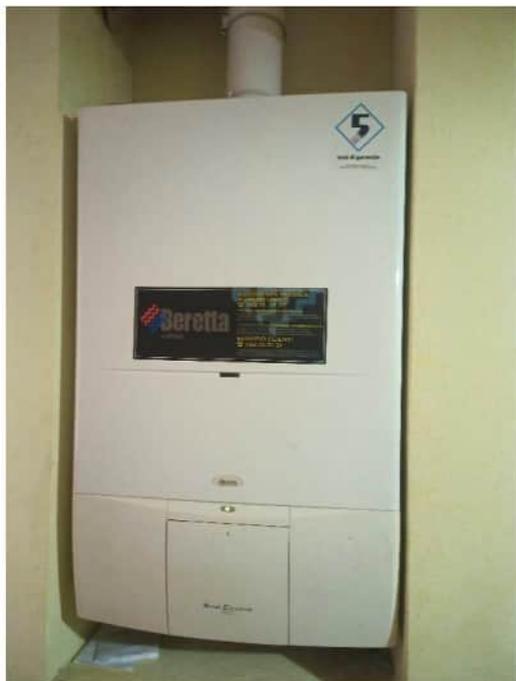
Foto 1

Per sommi capi, si può affermare che l'immobile oggetto di perizia è dotato di tutti gli impianti standard e che allo stato attuale, pur non avendo rinvenuto alcuna certificazione degli impianti, per quanto dichiarato dal marito della proprietaria in sede di sopralluogo, gli stessi risultano tutti funzionanti; di fatto, da quanto accertato, tutte le utenze sono attive. La caldaia, alimentata a metano, marca *Beretta*, (foto 1), è installata nel locale lavanderia, in una nicchia, ricavata nella muratura, e lasciata a vista. Il quadro elettrico si trova nel soggiorno/ingresso del piano primo sulla parete su cui apre la porta di ingresso (foto 2).

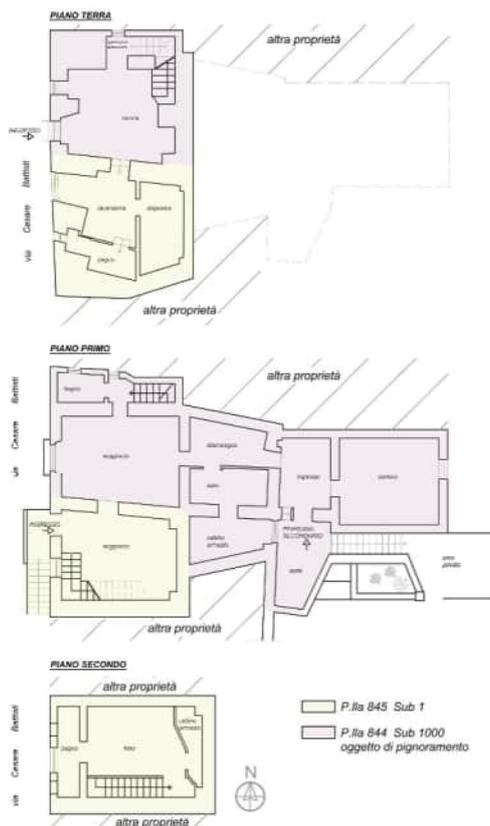
Cercando di individuare una possibile divisione del bene in lotti separati, la scelta più ragionevole è quella di dividere il lotto, di cui all'oggetto, sfruttando quella che è la suddivisione catastalmente esistente, eseguendo un frazionamento esclusivamente materiale.

Così facendo si giungerebbe alla soluzione planimetrica, di cui all'immagine di pagina 2, che ripropongo a lato e che, quindi, vede i due immobili separati così come sono riportati agli atti ufficiali validi.

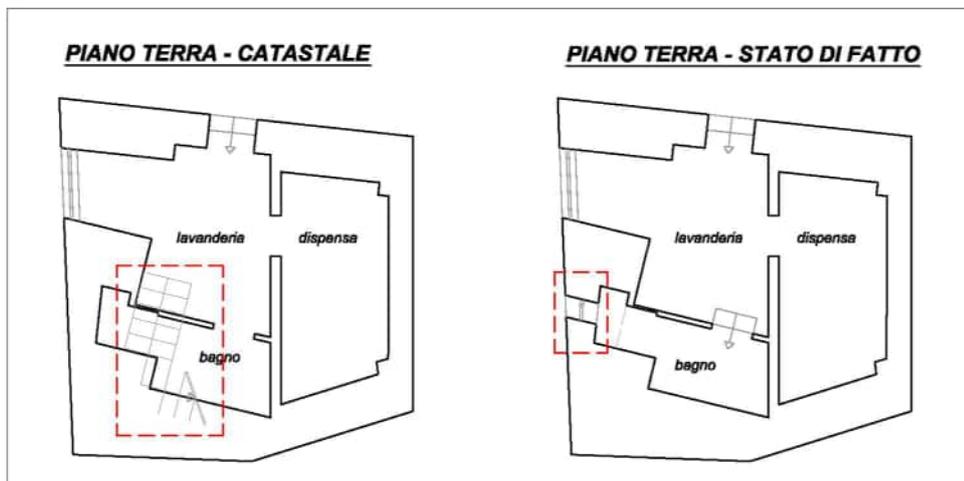
Nello specifico, sulla planimetria del piano terra dello stato catastale è rappresentata una scala, avente partenza nel locale lavanderis, che nella realtà non esiste; altra difformità è data dall'apertura di una finestra nel locale bagno che, seppur di piccole dimensioni, non è riportata sul

catastale. A seguire le immagini con il confronto tra lo stato di fatto e la planimetria catastale.

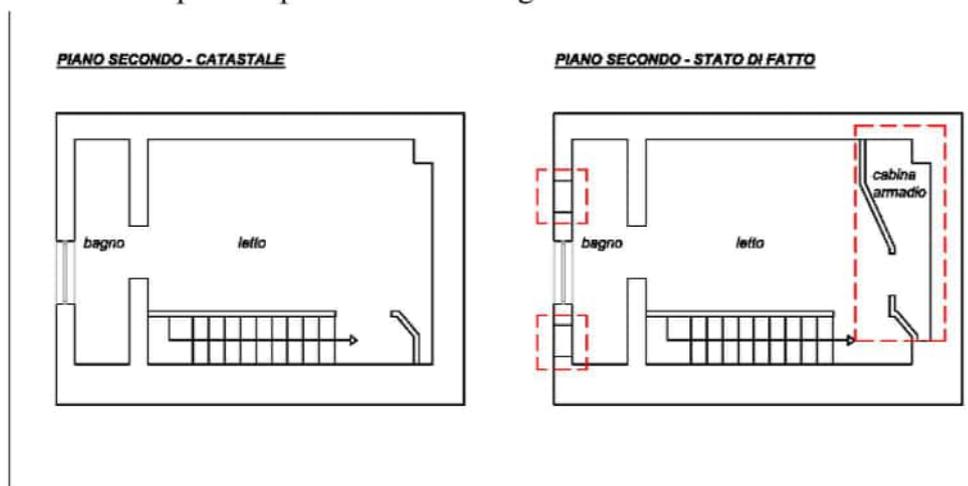
Il **piano primo** è conforme, a differenza del **piano secondo** al quale sono state apportate anche delle modifiche rispetto a quanto dichiarato agli atti.

Infatti internamente, sullo stato di fatto, a differenza del catastale, è stata realizzata una parete nella stanza da letto che funge da spartizione tra la stessa e un vano dedicato a cabina armadio; sono state apportate modifiche anche al bagno con l'apertura di due vani sul prospetto, chiusi poi con vetrocemento.

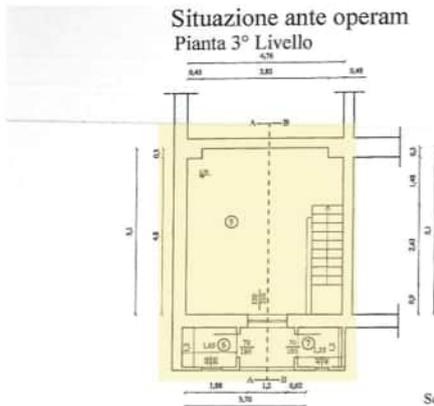
Situazione ante operam
Pianta 1° Livello

A seguire, si rimanda agli stralci dell'elaborato planimetrico redatto dal professionista incaricato, per avere prontezza di quanto appena descritto.

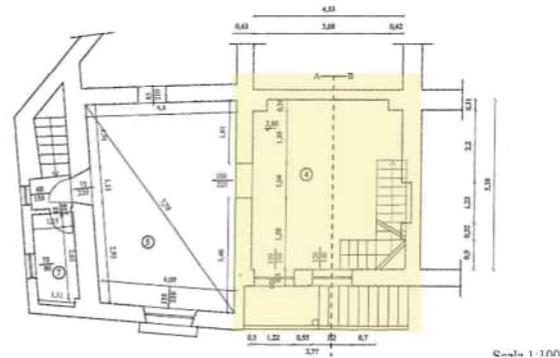
Situazione ante operam
Pianta 2° Livello

Per deontologia professionale, non entro nel merito della redazione e gestione della pratica edilizia in sanatoria, in cui chiaramente vi sono delle discordanze tra lo stato dei luoghi e i documenti reperiti agli atti. Posso però affermare, alla luce di quanto accertato, che la DIA, se pur depositata c/o gli uffici comunali, non può essere considerata quale strumento consono per stabilire la conformità o meno del fabbricato di che trattasi in quanto non rispondente alla realtà, già dal punto di vista documentale. Ragion per cui il mio riferimento per verificare la conformità dell'immobile, resta solo quanto riportato e reperibile dagli atti catastali, anche pregressi rispetto a quelli aggiornati all'attualità.

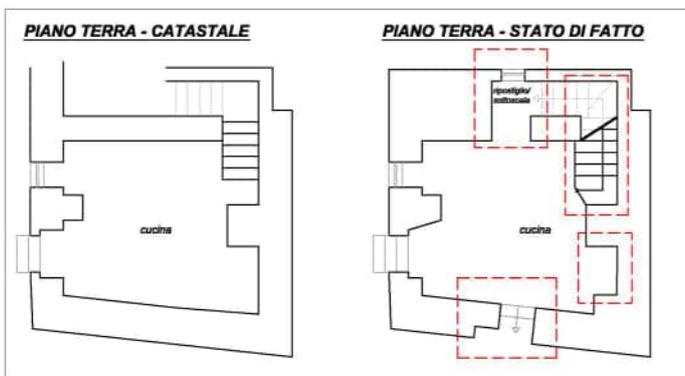
riporta delle difformità rispetto al catastale rinvenuto a seguito delle ricerche e che verrà assunto come riferimento per verifica di conformità. Nello specifico, al **piano terra** dello stato di fatto è stato ricavato un vano sottoscala non riportato sulla planimetria catastale, così come non è riportata una nicchia ricavata sulla parete posta frontalmente rispetto all'ingresso, inoltre sembrerebbe che anche la scala sia stata realizzata diversamente, infatti allo stato di fatto c'è qualche gradino in più. Stante alla

planimetria catastale, l'apertura che permette il passaggio tra l'attuale cucina e lavanderia non è presente.

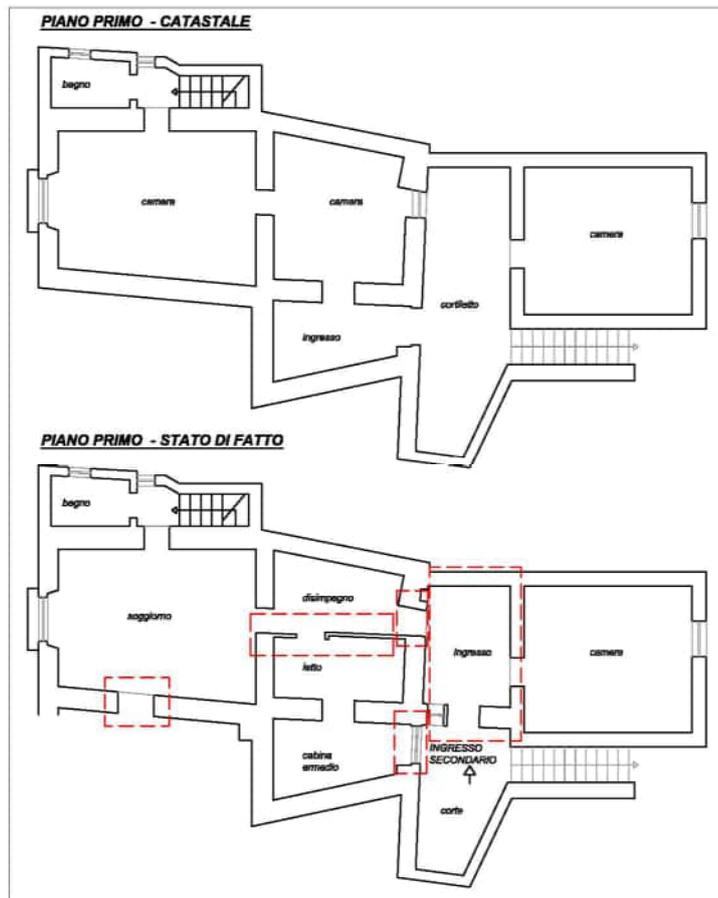
Passando al **piano primo** l'apertura che oggi collega i due soggiorni, non è riportata agli atti; allo stesso modo il divisorio posto tra l'attuale disimpegno e la camera da letto, infatti sul catastale è rappresentato come ambiente unico; procedendo, quello che oggi è l'ingresso secondario, servito da corte pertinenziale, sul catastale, viene indicato interamente come cortiletto; quindi area esterna, non compresa nel calcolo della consistenza volumetrica dell'immobile; la realizzazione della chiusura di parte della corte ha comportato, come già detto, un aumento di volumetria. L'ingresso indicato sulla planimetria catastale era accessibile da quella che oggi è la finestra a servizio della cabina armadio, essendo proprio quest'ultima dedicata ad entrata; a lato il confronto planimetrico.
