TRIBUNALE DI CIVITAVECCHIA

Perizia dell'Esperto ex art. 568 c.p.c. Geom. Marseglia Angelo, nell'Esecuzione Immobiliare
168/2023 del R.G.E.

- Negozio ubicato a Cerveteri (RM) - VIA FRANCESCO BARBONI n. 5-7, interno 4, piano Terra
- Negozio ubicato a Cerveteri (RM) - VIA FRANCESCO BARBONI n. 9-11 , interno 8, piano Terra

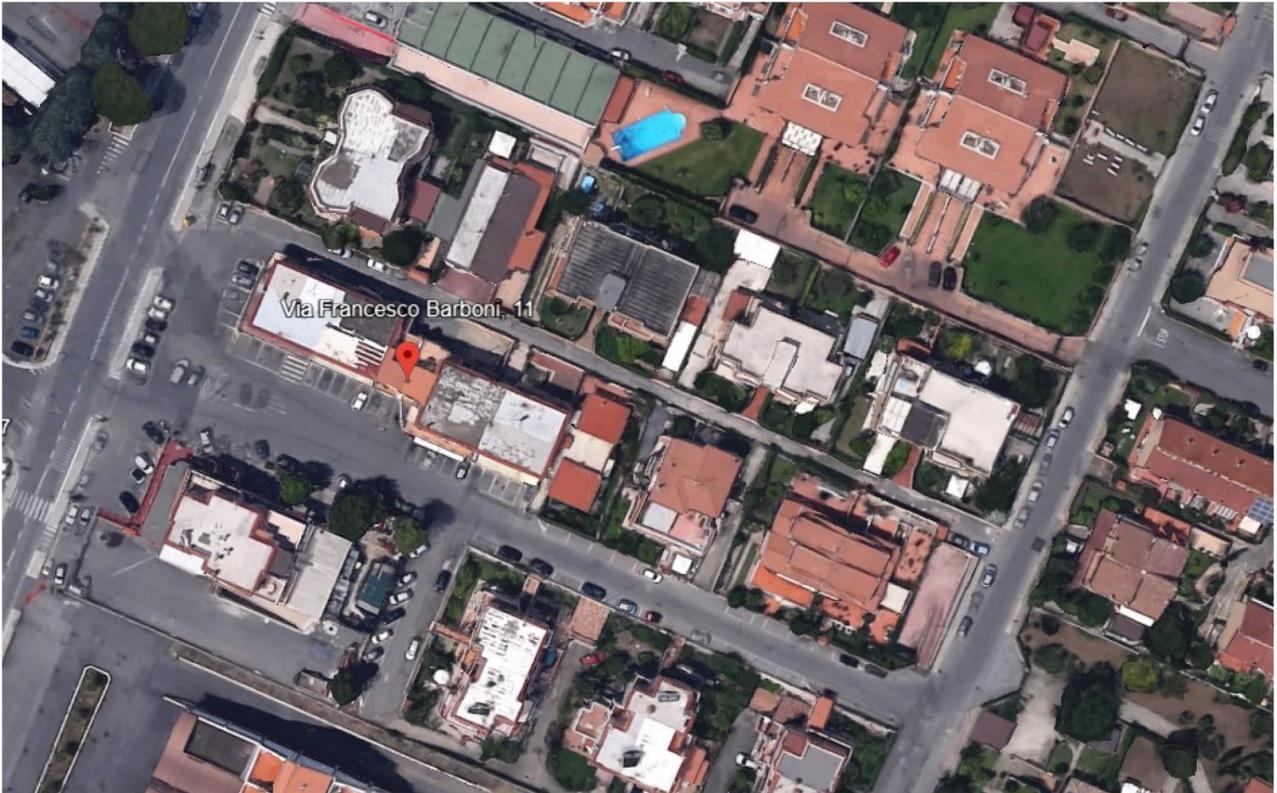
L'edificio in cui insiste l'immobile oggetto di perizia si sviluppa con due piani fuori terra in uno slargo dove al piano terra sono presenti varie attività commerciali ed al primo la cubatura residenziale.

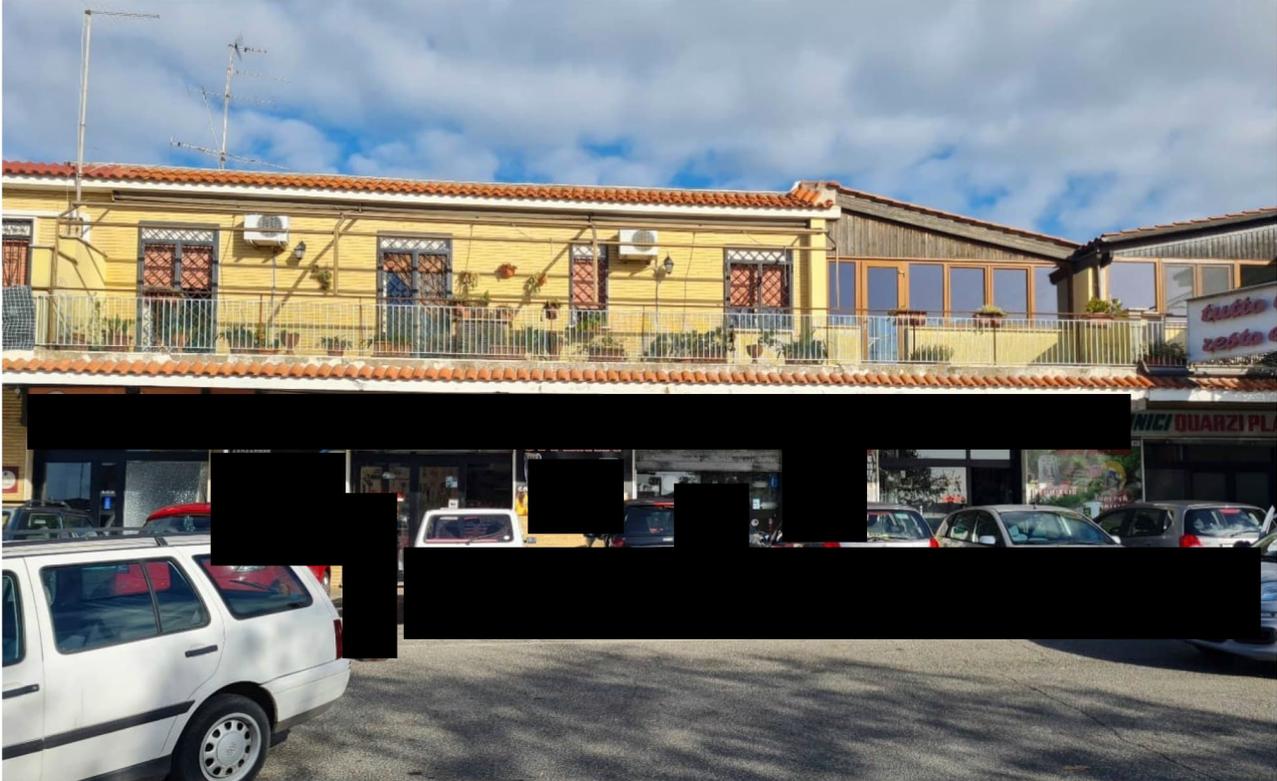
I due immobili allo stato attuale sono fusi e presentano una distribuzione interna difforme rispetto alle planimetrie catastali il tutto adeguato all'attività di ferramenta in esso presente. Le vetrine dei due immobili sono quattro di cui tre con accesso all'interno dell'immobile. Per il bene in questione non è stato effettuato un accesso forzoso.

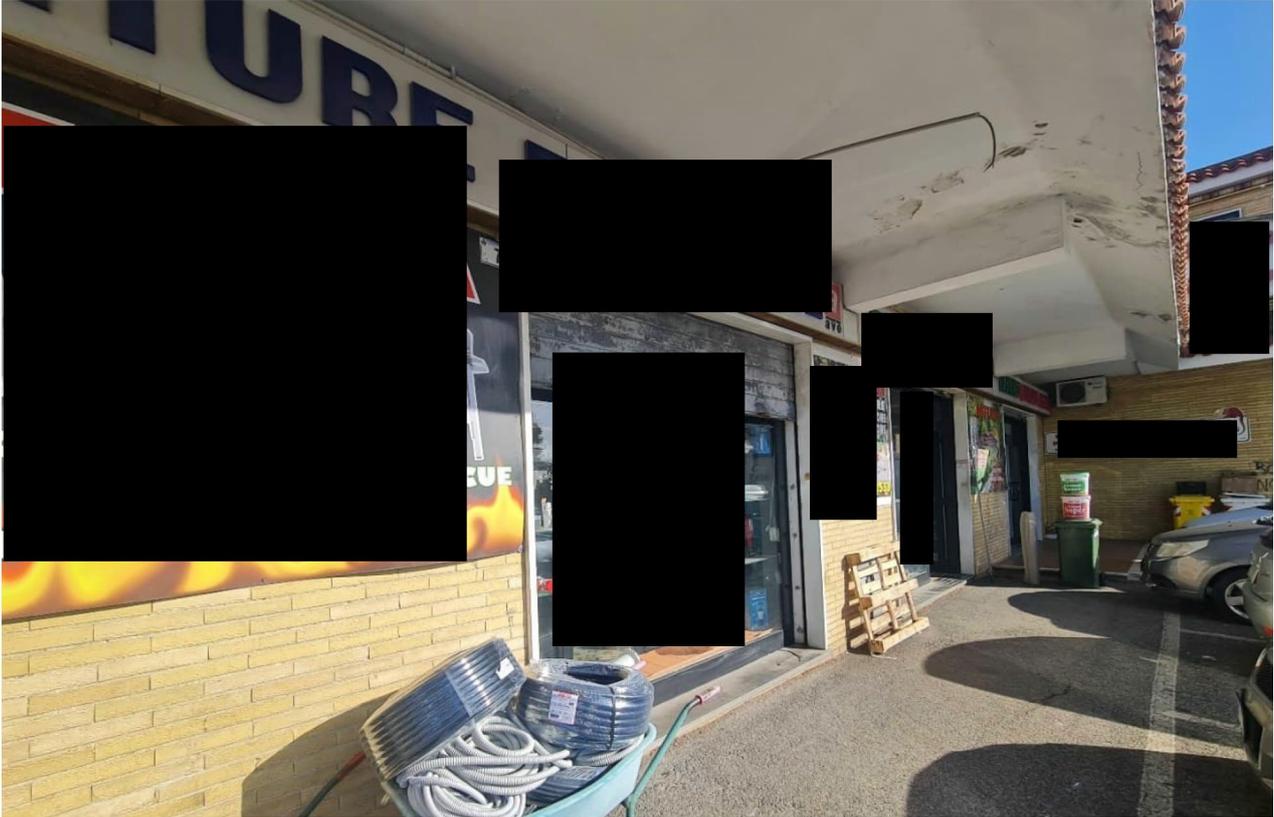
Lo stato dell'immobile può essere valutato come uno stato conservativo discreto, seppur non di recente realizzazione.

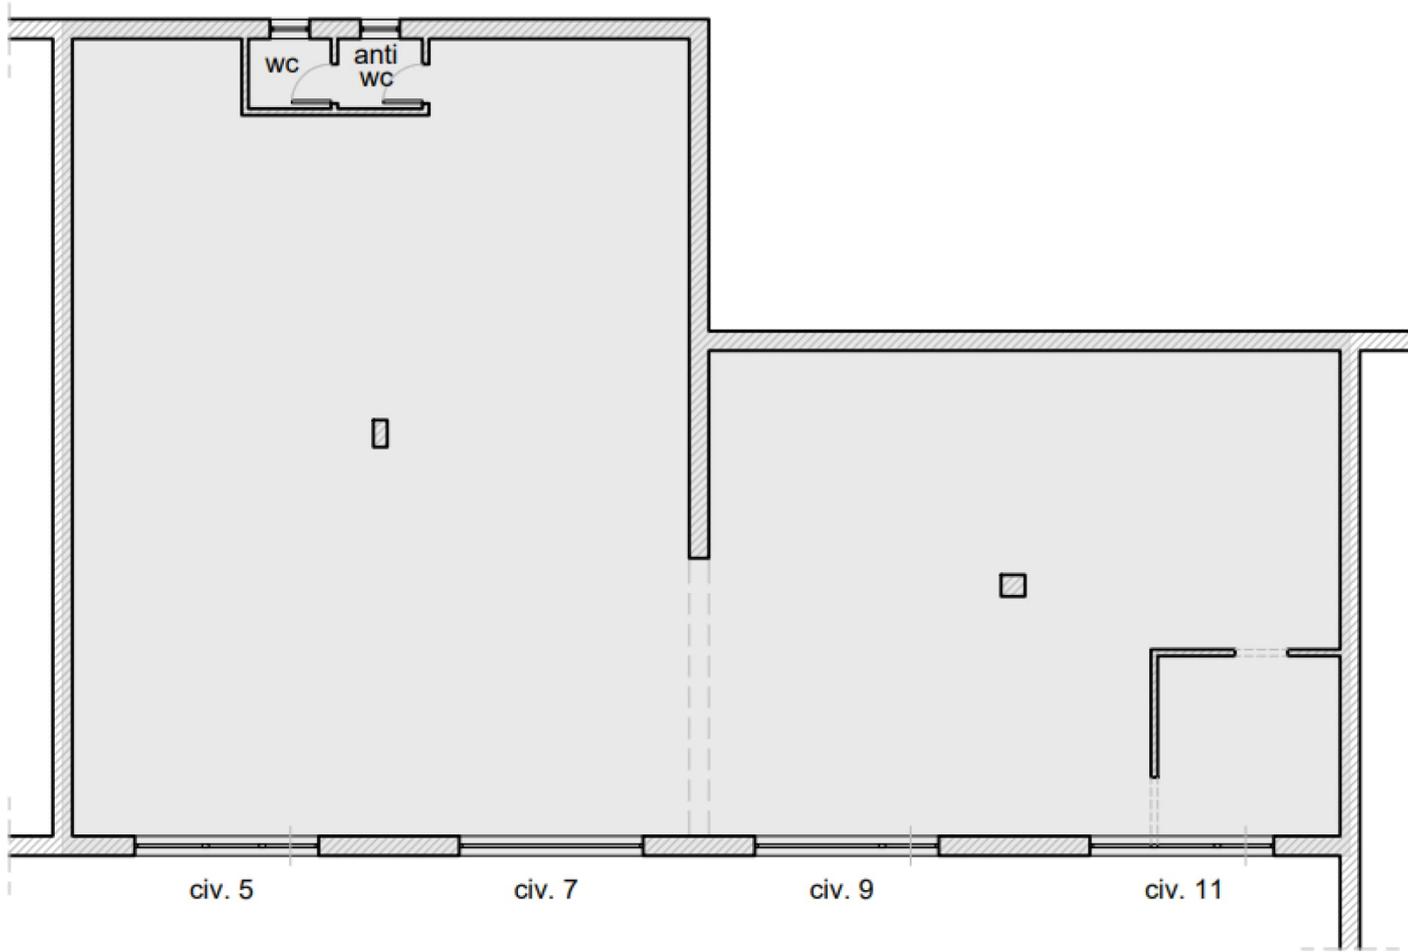
Di seguito si riporta il rilievo planimetrico dei luoghi così come accertato allo stato attuale.

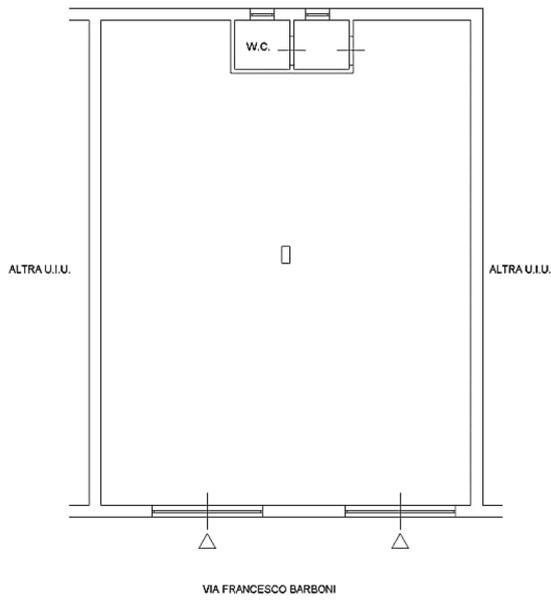
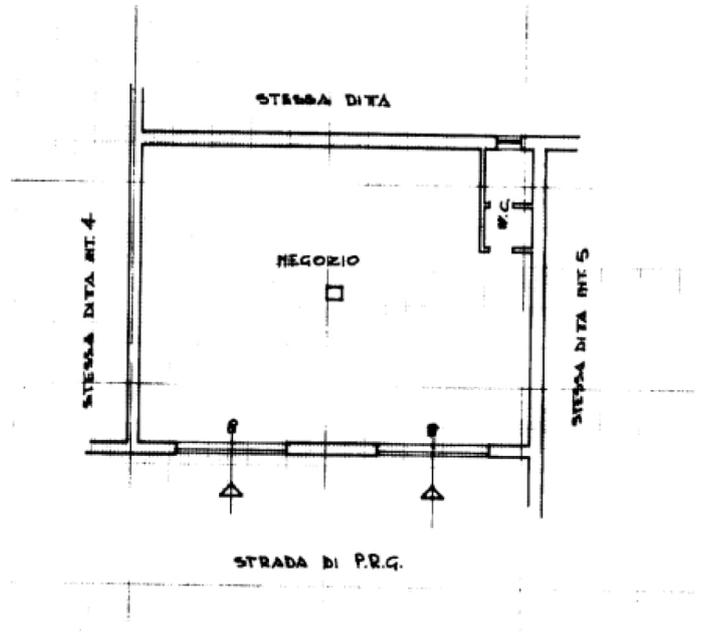
PLANIMETRIE CATASTALI

Non sussiste corrispondenza catastale.

L'unità immobiliare non risulta conforme catastalmente per una diversa distribuzione interna degli spazi. Si riporta di seguito le planimetrie catastali ed il rilievo dei luoghi.

Per sanare tale difformità è necessario presentare una variazione docfa catastale per fusione e diversa distribuzione spazi interni, previa presentazione della CILA in sanatoria per fusione diversa distribuzione spazi interni.

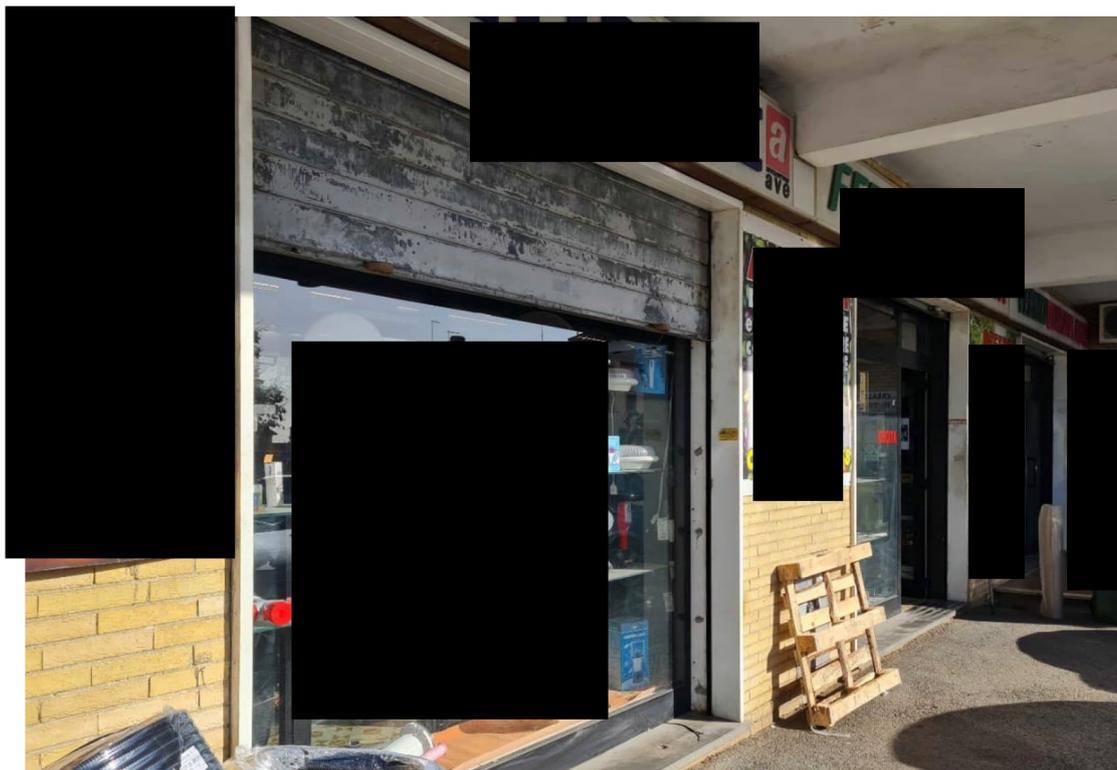
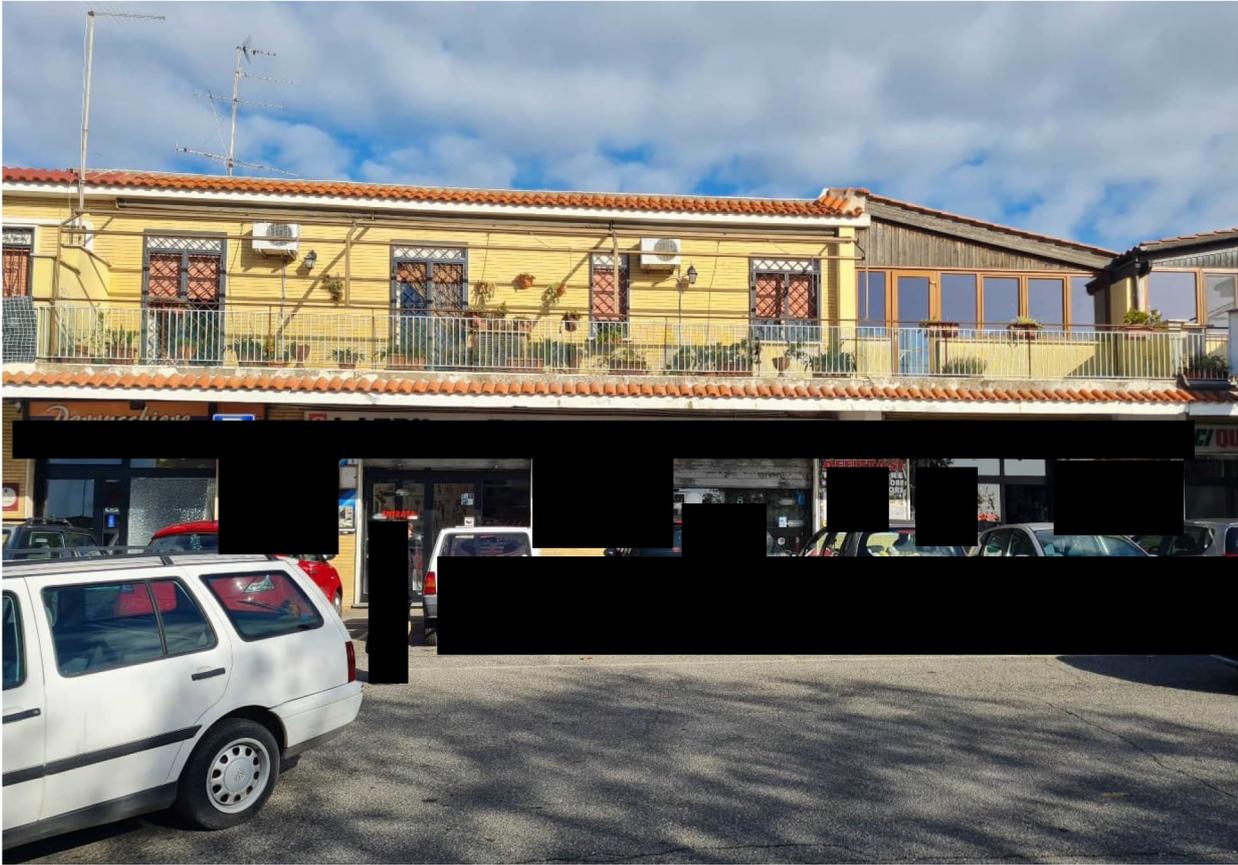
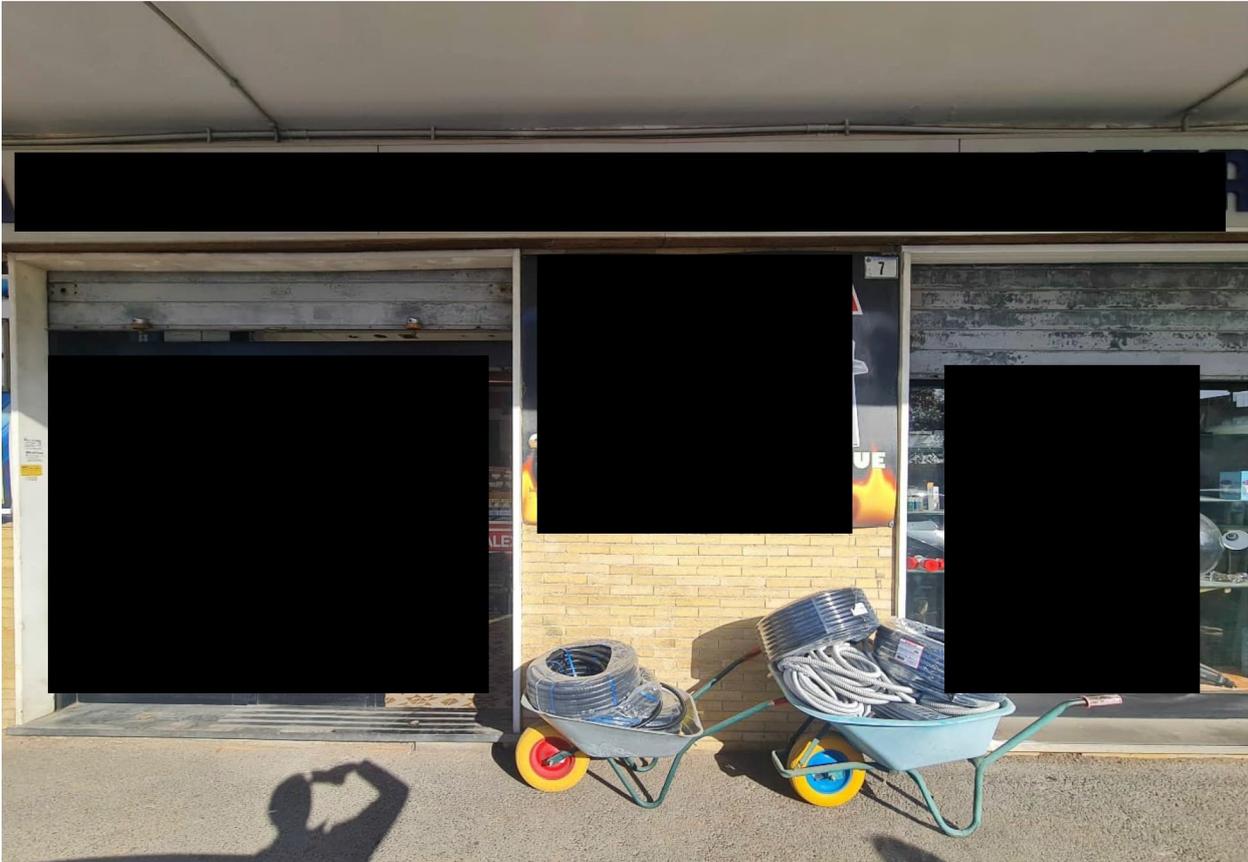
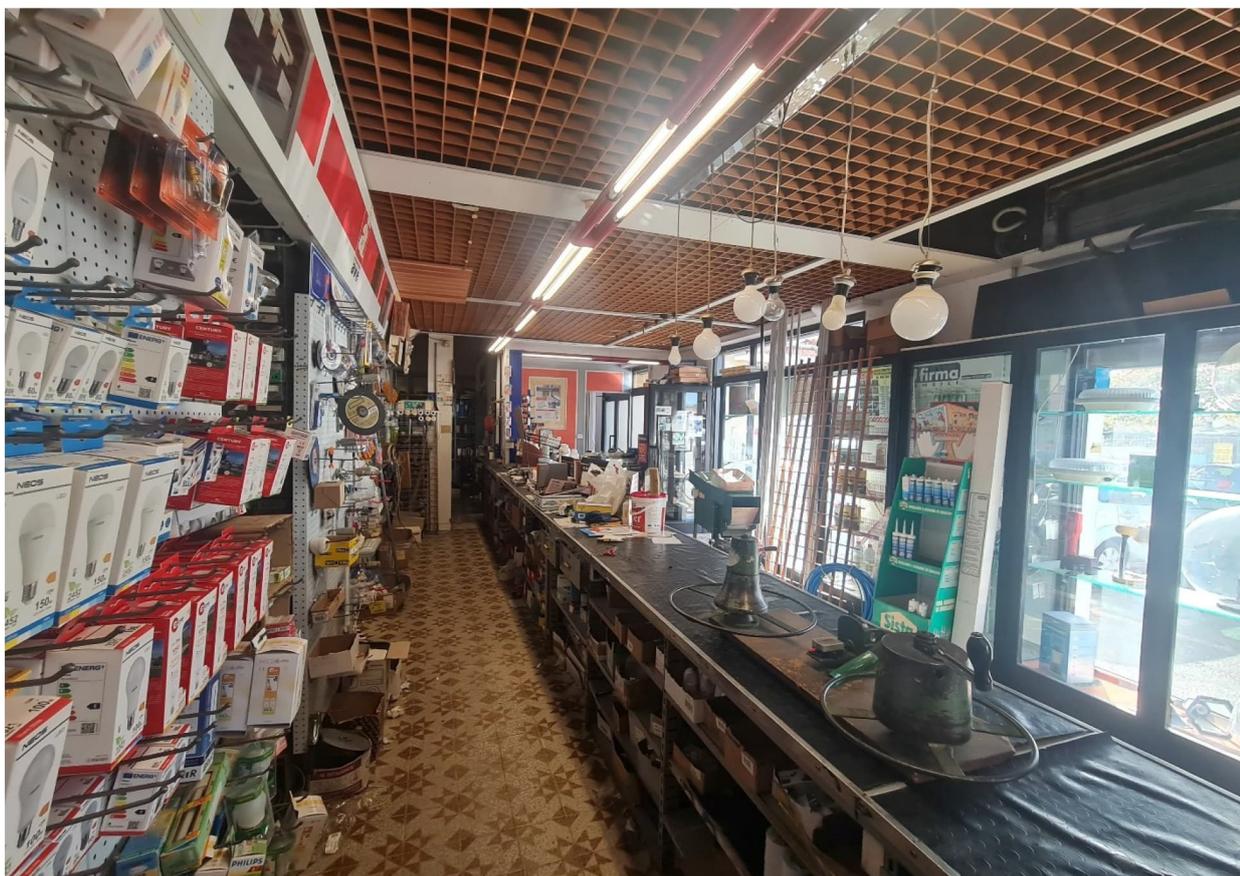
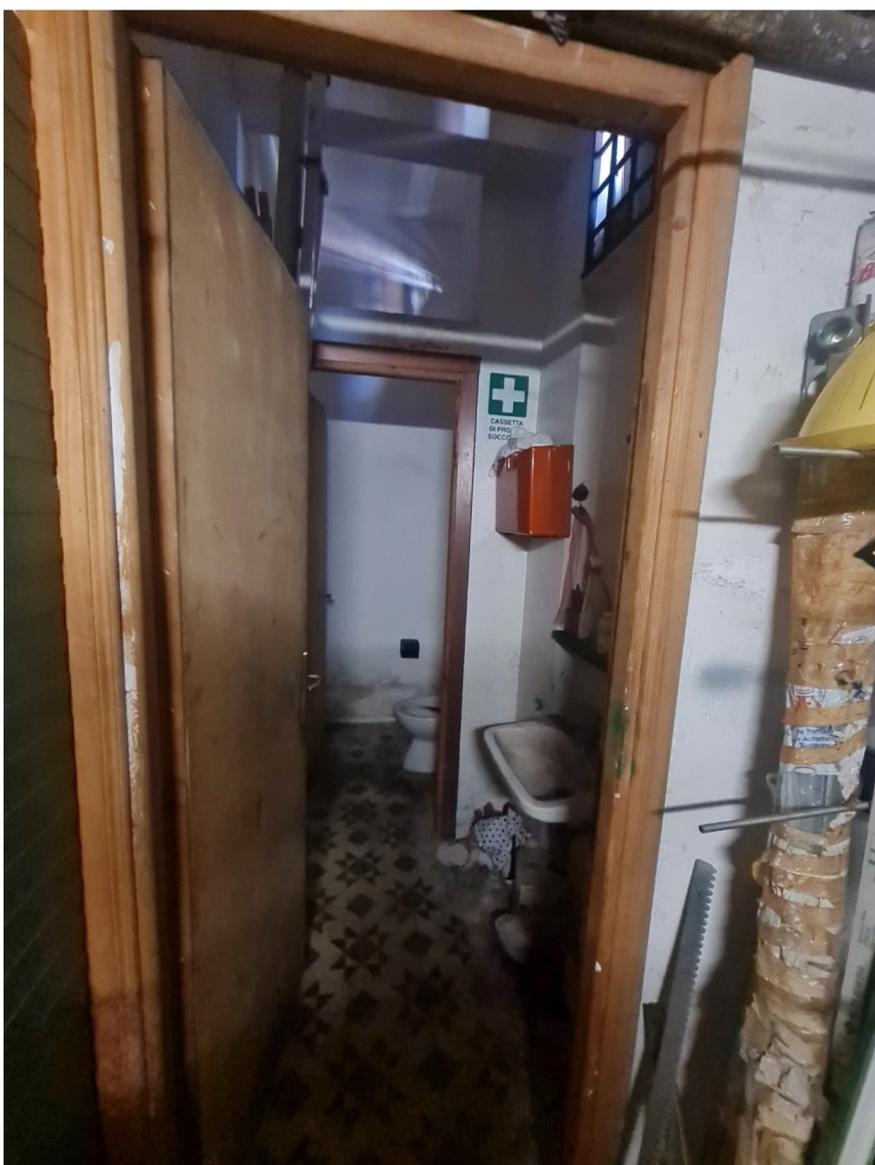
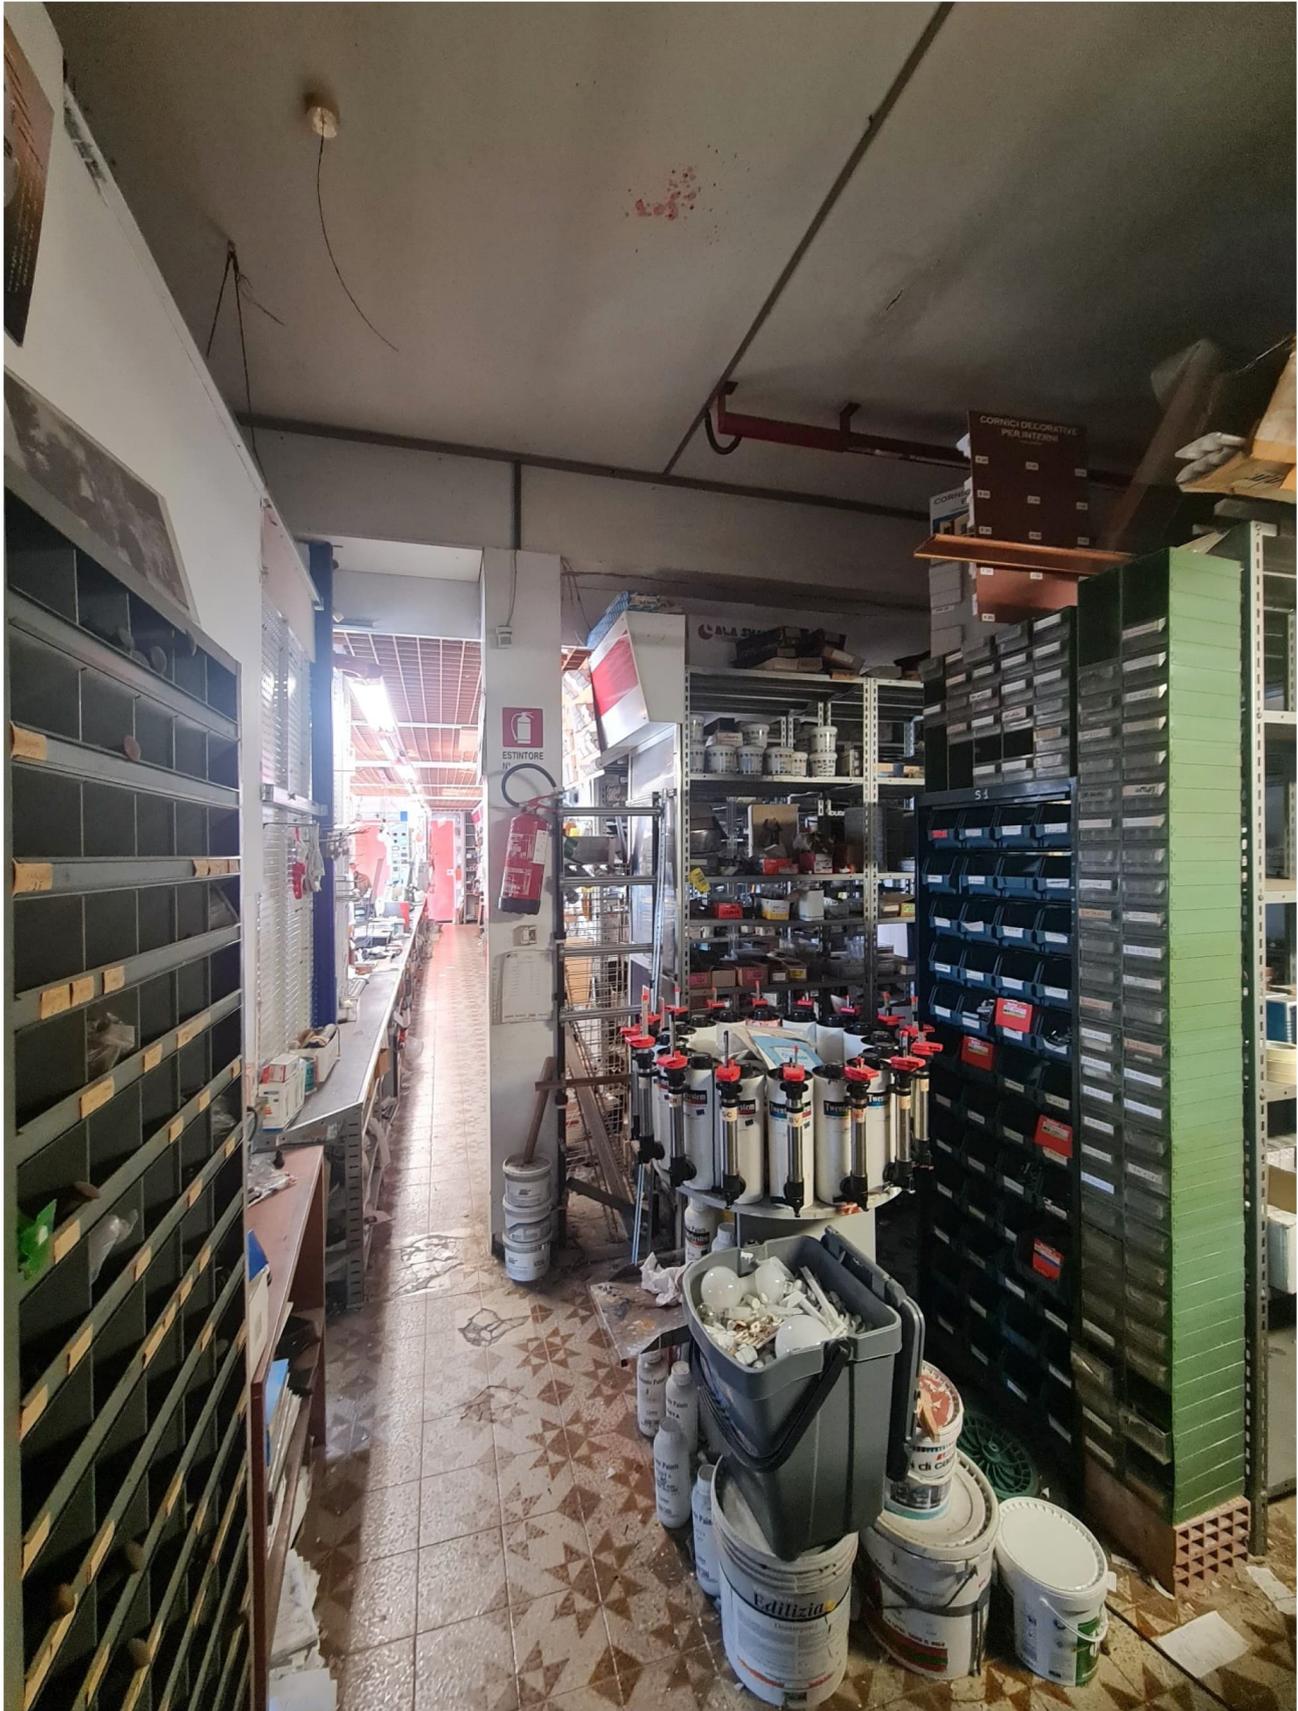
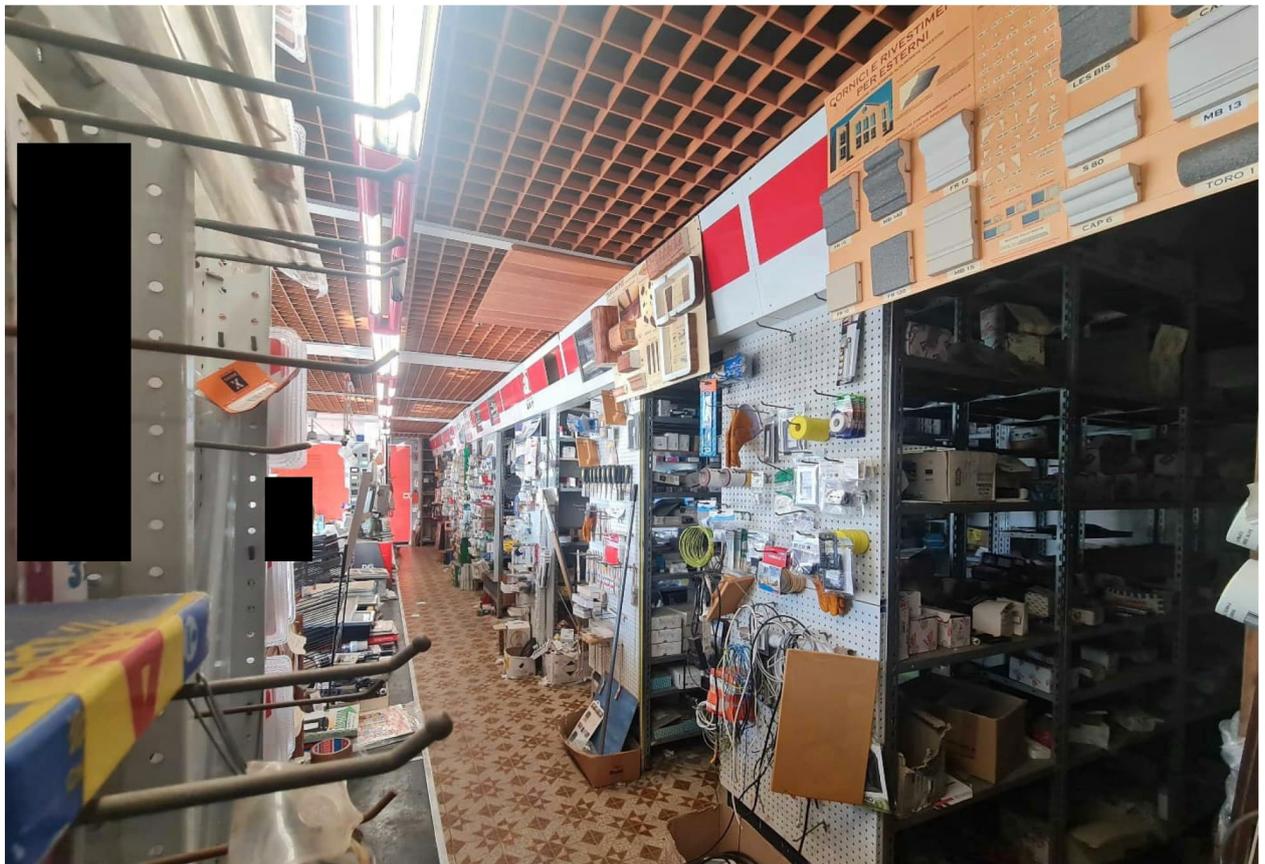
La palazzina, dove insiste l'immobile oggetto di stima si sviluppa per soli due piani fuori terra. I prospetti del fabbricato presentano rifiniture che possono definirsi ordinarie finite ad intonaco tinte color crema. I prospetti dell'intero dell'edificio risultano in uno stato di manutenzione discreto. Internamente, l'unità immobiliare, così come si evince dalla documentazione fotografica, presenta materiali di rifinitura di mediocre qualità anche se non di recente realizzazione. L'altezza utile dell'immobile è di 3,40 ml. Il pavimento presente è in maiolicato. I muri ed i soffitti di tutti i vani sono tinteggiati.

È presente altresì un controsoffitto grigliato in alcune porzioni dell'immobile.

L'intonaco e le tinte si presentano in carenti condizioni. Le vetrine e gli ingressi all'immobile sono fornite di saracinesca esterna. Le porte interne sono in legno tamburato senza specchiature color ciliegio. Di seguito si riporta un excursus fotografico dei luoghi.
