TRIBUNALE DI FORLÌ

Relazione di stima per l'E.I. n° 03/23

Viale Roma, 284/286 Forlì FC – Inquadramento

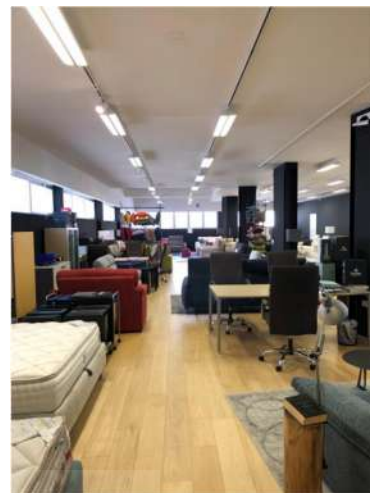
LOTTO A Viale Roma, 284 –commerciale-

Proprietà immobiliare composta da ampia unità immobiliare a destinazione commerciale che si sviluppa per n° 1 piano fuori terra e n° 1 piano interrato oltre ad un'ampia corte esclusiva destinata a parcheggio sul fronte principale e sul lato ovest mentre sul retro dell'immobile l'area degrada, con una rampa d'accesso, fino alla quota del piano seminterrato a formare una zona di manovra quasi completamente coperta da una struttura che crea un ampio terrazzamento alla quota del piano rialzato adibito anch'esso ad area di manovra.

Il piano terra (rialzato) si compone di un vasto ambiente espositivo (open space), a pianta rettangolare, la cui continuità spaziale è interrotta, ai lati dell'asse trasversale est-ovest, da alcuni ambienti di servizio (servizi igienici e ripostigli): nello spazio espositivo gli elementi portanti verticali (pilastri) sono "incamiciati" da strutture in cartongesso e sono presenti quinte in cartongesso che creano diaframmi tra le varie zone dell'ambiente: l'area risulta quasi completamente controsoffittata. Gli infissi esterni sono in alluminio, i pavimenti interni in laminato (effetto legno). Il piano seminterrato, proiezione del piano superiore, è a destinazione magazzino. Nell'angolo nord-est sono concentrati alcuni locali di servizio (spogliatoio e servizi igienici) con un disimpegno che mette in collegamento il magazzino con il piano superiore tramite una scala interna: questi ambienti presentano pavimenti in gres ceramico e finiture del tipo civili. Il magazzino ha, per lo più, pavimenti in cemento industriale e presenta, all'intradosso del solaio, velette e ribassamenti in cartongesso: infissi a nastro posti lungo il perimetro ne garantiscono l'illuminazione naturale e due ampie aperture a sud lo collegano all'area esterna: lungo il lato ovest si apre un uscio di servizio che affaccia su un piccolo vano scala esterno di collegamento al piano di campagna. Sul lato est vi sono due vani: un vano "sotto centrale" e la centrale termica: quest'ultima con accesso solamente dall'esterno da una piccola area delimitata con scala metallica che consente il superamento del dislivello di quota: trattandosi di vani tecnici

Per le Dichiarazioni di Conformità degli impianti si rimanda al futuro acquirente la verifica della conformità impiantistica nella sua totalità. Durante il sopralluogo si è constatato che vi sono alcune difformità⁴ tra lo stato reale dei luoghi e quanto indicato nei titoli edilizi e catastali. Lo stato di conservazione può dirsi discreto.

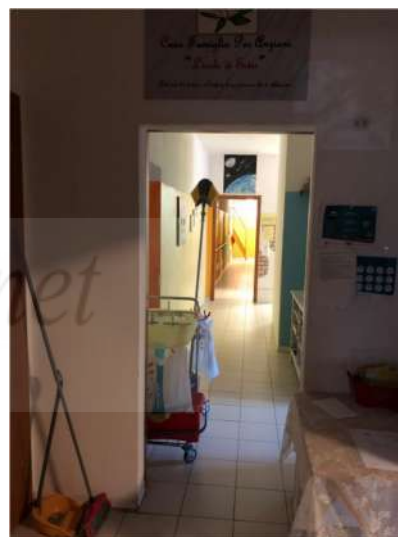
LOTTO B Viale Roma, 286 –residenziale-

Proprietà immobiliare composta da ampia unità immobiliare a destinazione residenziale, attualmente occupata da una società che gestisce strutture di assistenza residenziale per anziani e disabili. L'immobile si distribuisce al piano primo e sottotetto con accesso da vano scala comune ad altre unità immobiliari. Il piano primo è composto da n° 8 camere, n°7 bagni e/o WC, cucina, soggiorno comune, cucina, lavanderia, oltre disimpegni e locali tecnici, attraverso una scala interna si raggiunge il piano sottotetto che è articolato in più vani serviti da un disimpegno centrale. Gli infissi esterni

sono in parte in legno con vetro singolo (alcuni "raddoppiati" con un secondo infisso in alluminio) in parte in alluminio con vetro-camera, i pavimenti sono di varie tipologie a seconda degli ambienti (marmo, gres, parquet), le porte interne sono in legno tamburato, pareti e soffitti intonacati e tinteggiati. Al piano sottotetto le finiture risultano similari a quelle del piano primo. La porzione del piano primo affaccia su ampi terrazzi per lo più pavimentati con piastrelle ghiaia/cemento con aiuole in blocchi di tufo: è presente anche una struttura a travi sulla quale è possibile realizzare un ombreggiamento. I terrazzi e gli accessori esterni sono in stato conservativo mediocre/pessimo. Alla data del sopralluogo gli impianti risultavano funzionanti (è presente anche un impianto di climatizzazione). Per

le Dichiarazioni di Conformità degli impianti si rimanda al futuro acquirente la verifica della conformità impiantistica nella sua totalità. Al piano sottotetto vi sono diffuse ed evidenti infiltrazioni dalla copertura. Durante il sopralluogo si è constatato che vi sono alcune difformità⁵ tra lo stato reale dei luoghi e quanto indicato nei titoli edilizi e catastali.

Nel complesso lo stato di conservazione può dirsi tra discreto e mediocre.

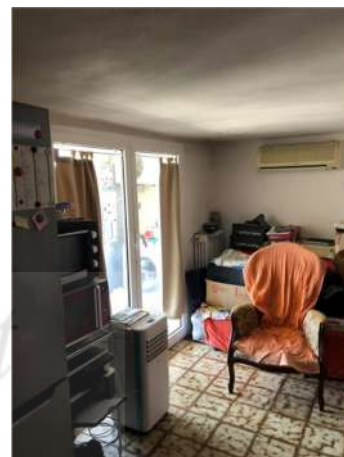
LOTTO C Viale Roma,284- deposito-

Proprietà immobiliare costituita da un sottotetto con destinazione magazzino/locale di deposito composto da un vano principale, un locale ad uso lavanderia ed un piccolo balcone a loggia. L'unità presenta altezza utile interna pari a ml.2,00 con la porzione lungo il perimetro esterno con altezza digradante fino a ml.1,10 circa. Per quanto riguarda le finiture il locale presenta pavimenti in ceramica/gres, pareti intonacate e tinteggiate, l'infilso esterno in alluminio con vetro-camera. Gli impianti sono sotto-traccia e funzionanti. L'unità è dotata di riscaldamento centralizzato ed

adibita ad abitazione con il vano lavanderia che in realtà risulta essere un bagno dotato di tutti i sanitari. Presenza di infiltrazioni dalla copertura, sia all'interno che nel balcone, con ammaloramento e distacco degli intonaci. Per le Dichiarazioni di Conformità degli impianti si rimanda al futuro acquirente la verifica della conformità impiantistica nella sua totalità. Durante il sopralluogo si è constatato che vi sono alcune difformità⁶ tra lo stato reale dei luoghi e quanto indicato nei titoli edilizi e catastali. Nel complesso lo stato di conservazione può dirsi discreto.

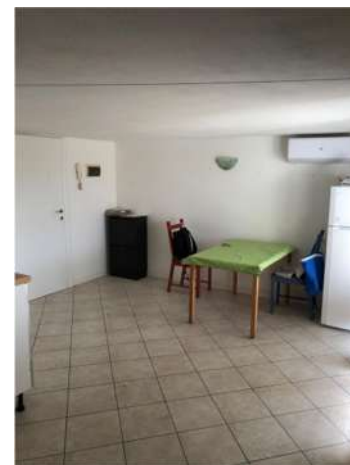
LOTTO D Viale Roma, 284 – deposito-

Proprietà immobiliare costituita da un sottotetto con destinazione magazzino/locale di deposito composto da un vano principale, un locale ad uso lavanderia ed un piccolo balcone a loggia. L'unità presenta altezza utile interna pari a ml.2,00 con la porzione lungo il perimetro esterno con altezza digradante fino a ml.0.80 circa. Per quanto riguarda le finiture il locale presenta pavimenti in ceramica/gres, pareti intonacate e tinteggiate, l'infixo esterno in alluminio con vetro-camera. Gli impianti sono sotto-traccia e funzionanti: è presente uno split con macchina esterna (non funzionante alla data del sopralluogo). L'unità è dotata di riscaldamento centralizzato ed adibita ad abitazione con il vano lavanderia che in realtà risulta essere un bagno dotato di tutti i sanitari. Presenza di infiltrazioni dalla copertura, sia all'interno che nel balcone, con ammaloramento e distacco degli intonaci, la cornice della porta che separa il vano lavanderia risulta ammalorata. Per le Dichiarazioni di Conformità degli impianti si rimanda al futuro acquirente la verifica della conformità impiantistica nella sua totalità. Durante il sopralluogo si è constatato che vi sono alcune difformità⁷ tra lo stato reale dei luoghi e quanto indicato nei titoli edilizi e catastali. Nel complesso lo stato di conservazione può dirsi discreto.

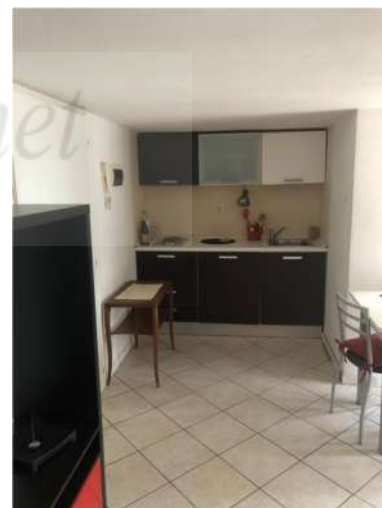
**LOTTO F Viale Roma, 284 – deposito-
Fg.224 particella 313 sub.22**

Proprietà immobiliare costituita da un sottotetto con destinazione magazzino/locale di deposito composto da due vani, una lavanderia ed un balcone affacciato sul fronte del fabbricato. L'unità presenta altezza utile interna pari a ml.2,00 con la porzione lungo il lato esterno con altezza digradante fino a ml.0.60 circa in corrispondenza di una contro-parete in cartongesso. Per quanto riguarda le finiture il locale presenta pavimenti in ceramica/gres, pareti intonacate e tinteggiate, l'infisso esterno in alluminio con vetro-camera. Gli impianti sono sotto-traccia e funzionanti (è presente uno split per il condizionamento, non funzionante) . L'unità è dotata di riscaldamento centralizzato ed adibita ad abitazione con il vano lavanderia che in realtà risulta essere un bagno dotato di tutti i sanitari. Presenza di numerose e diffuse infiltrazioni dalla copertura, con ammaloramento e distacco degli intonaci sia sull'intradosso dei solai che sulle pareti laterali. La cornice della porta della lavanderia è rovinata e vi sono distacchi del battiscopa. Nel secondo vano è stato realizzato un lucernaio. Per le Dichiarazioni di Conformità degli impianti si rimanda al futuro acquirente la verifica della conformità impiantistica nella sua totalità. Durante il sopralluogo si è constatato che vi sono alcune

difformità⁹ tra lo stato reale dei luoghi e quanto indicato nei titoli edilizi e catastali. Nel complesso lo stato di conservazione può dirsi discreto.

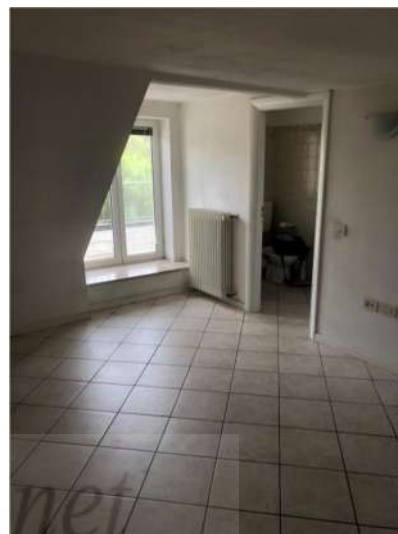
LOTTO G Viale Roma, 284 – deposito-

Proprietà immobiliare costituita da un sottotetto con destinazione magazzino/locale di deposito composto da due vani, una lavanderia ed un balcone affacciato sul fronte del fabbricato. L'unità presenta altezza utile interna pari a ml.2,00 con la porzione lungo il perimetro esterno con altezza digradante, a seguire l'andamento della copertura, fino a ml.0.60 circa in corrispondenza di una contro-parete in cartongesso sul lato nord. Per quanto riguarda le finiture il locale presenta pavimenti in ceramica/gres, pareti intonacate e tinteggiate, l'infilso esterno in alluminio con vetro-camera. Gli impianti sono sotto-traccia e funzionanti (è presente uno split per il condizionamento, non funzionante) . L'unità è dotata di riscaldamento centralizzato ed adibita ad abitazione con il vano lavanderia che in realtà risulta essere un bagno dotato di tutti i sanitari e nel quale vi è presenza di numerose e diffuse infiltrazioni dalla copertura all'intradosso del solaio con ammaloramento dell'intonaco. Nel secondo vano è stato realizzato un lucernaio. Per le Dichiarazioni di Conformità degli impianti si rimanda al futuro acquirente la verifica della conformità impiantistica nella sua totalità. Durante il sopralluogo si è constatato che vi sono alcune

difformità¹⁰ tra lo stato reale dei luoghi e quanto indicato nei titoli edilizi e catastali. Nel complesso lo stato di conservazione può dirsi discreto.
