IMMOBILI GRUPPO 3 e GRUPPO 4

IMMOBILI GRUPPO 1

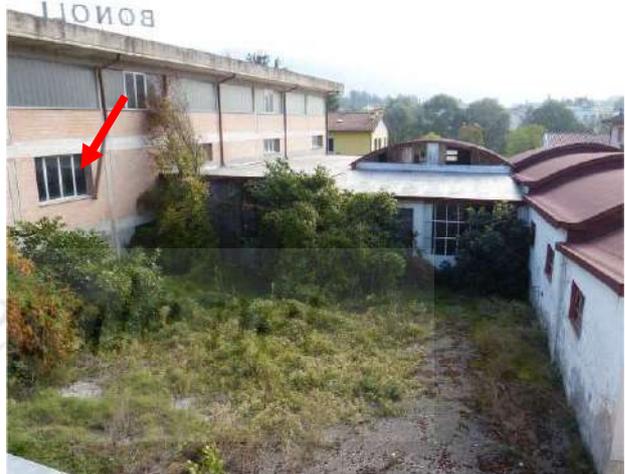
- al piano terra, una finestratura dell'aria espositiva in affaccio verso il lato nord, ha un'altezza di ml. 1,65 anziché ml. 0,95, come riportato nell'elaborato grafico di progetto.

Lo scrivente ritiene si tratti di errore grafico nella quota riportata nell'elaborato di progetto, poiché la finestra è verosimilmente coeva all'epoca di costruzione del fabbricato, dato desumibile dal paramento murario faccia a vista che si presenta continuo e privo di riprese murarie.
