TRIBUNALE ORDINARIO - UDINE

74/2023

CONSULENZA ESTIMATIVA GIUDIZIARIA

del 04/12/2023

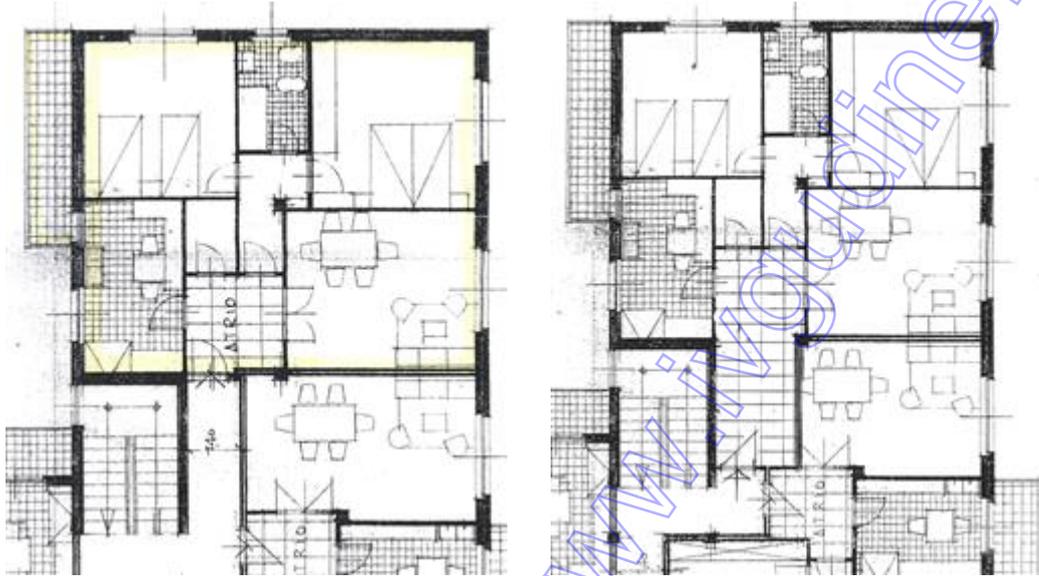
Sono state rilevate le seguenti difformità: diversa disposizione del corridoio ingresso (normativa di riferimento: L.R. 19/2009 e precedenti)

Le difformità sono regolarizzabili mediante: Procedura CILA

- CILA postuma con sanzione : €1.500,00

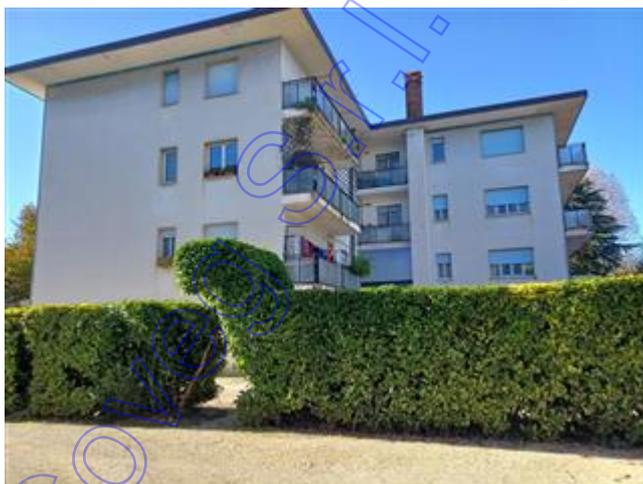
Prospetto Est

Finiture delle pareti esterne tipiche dell'epoca, con necessità di un intervento di rigenerazione per mancanza di manutenzione.

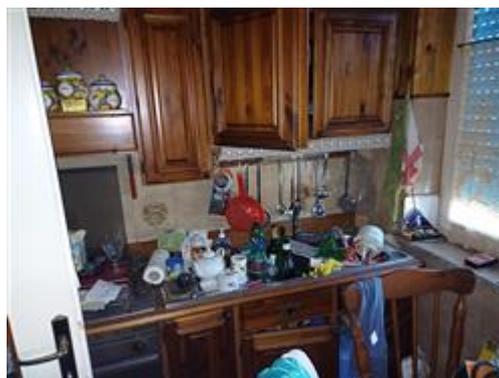
Cucina

Nell'appartamento si trovano ammassati in maniera disordinata indumenti, stoviglie, suppellettili, borse, riviste, libri ed altro. La terrazza è meta di piccioni che nel tempo hanno depositato uno spessore consistente di deiezioni, che dilavati dalla pioggia, trafilano nelle terrazze sottostanti, minacciando anche l'incolumità sanitaria.

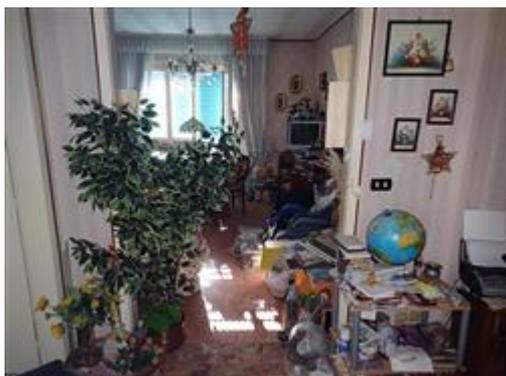
Soggiorno

Pavimenti delle stanze da letto in quadrotti 15*15 di rovere, nei restanti locali con piastrelle 40*40 e 33*33 di graniglia con varie sfumature.

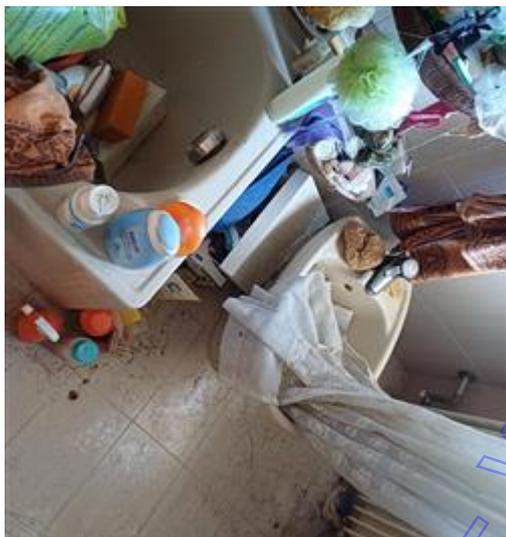
Particolare stato del bagno

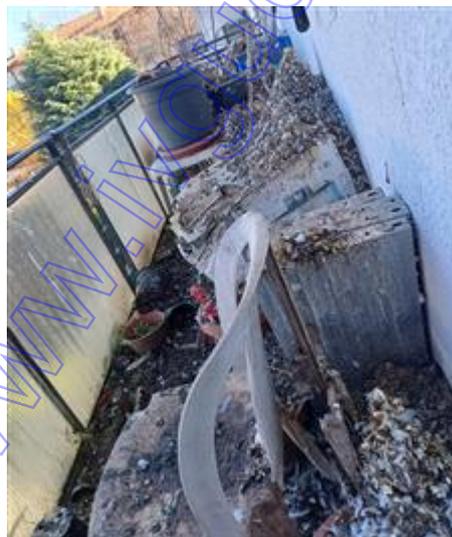
La trascurata manutenzione della terrazza comporta distacchi di intonaco e/o calcinacci in genere nella parte frontale e sul soffitto della stessa, e delle due terrazze in linea ai piani inferiori. Al momento sarebbe necessaria una approfondita pulizia della terrazza ed un adeguato intervento di ripristino della impermeabilità del pavimento della terrazza e del consolidamento del frontale e del soffitto.

Particolare stato della terrazza

descrizione	importo
Interventi ripristino terrazza con il consolidamento del frontale e del soffitto; impermeabilizzazione del pavimento.	-14.896,91
