APPROFONDIMENTO INDAGINI AMBIENTALI E INDIVIDUAZIONE INTERVENTI MESSA IN SICUREZZA

Stabilimento della società Leggiuno S.p.A. (in liquidazione) sito in Via Dante Alighieri, 1 - Leggiuno (VA)

23667470/23079, Rev.1

23 aprile 2024

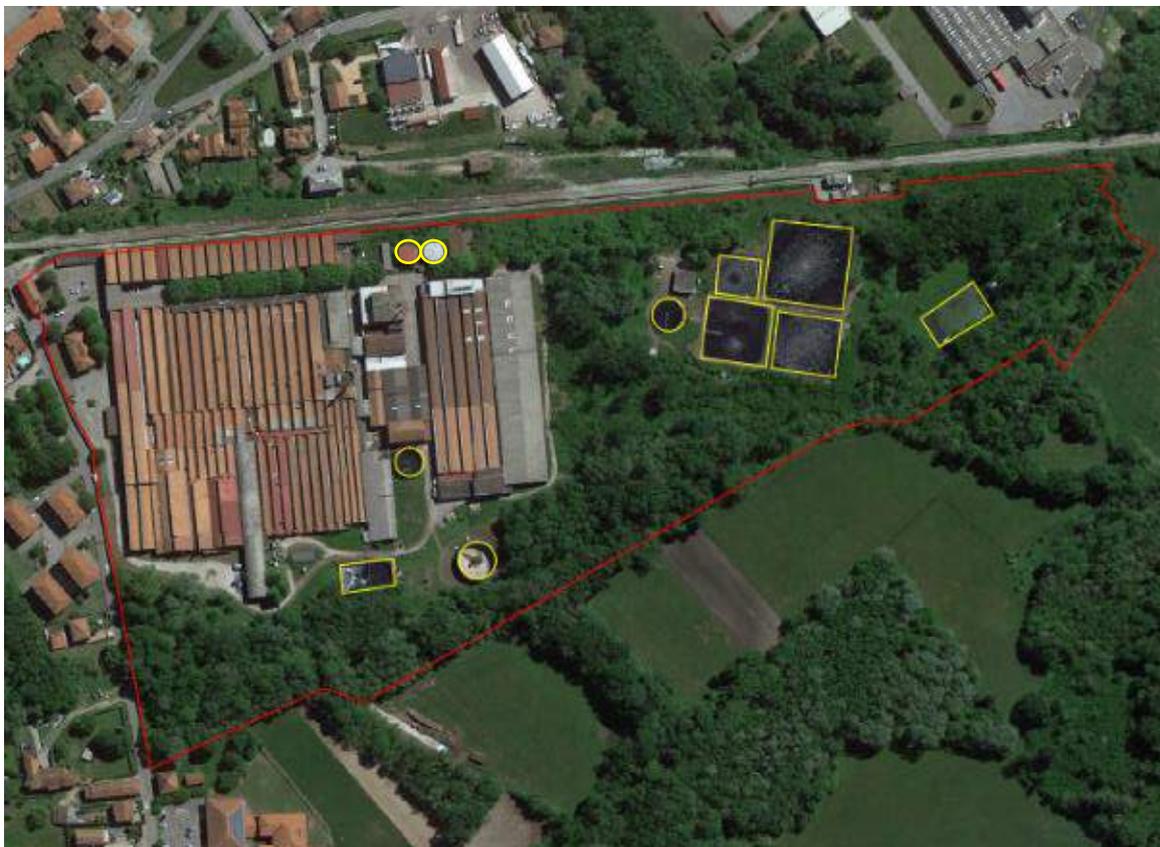
Figura 2.1 – Foto satellitare con individuazione del perimetro del Sito (in rosso) e delle principali vasche e serbatoi presenti nelle stesse (in giallo).

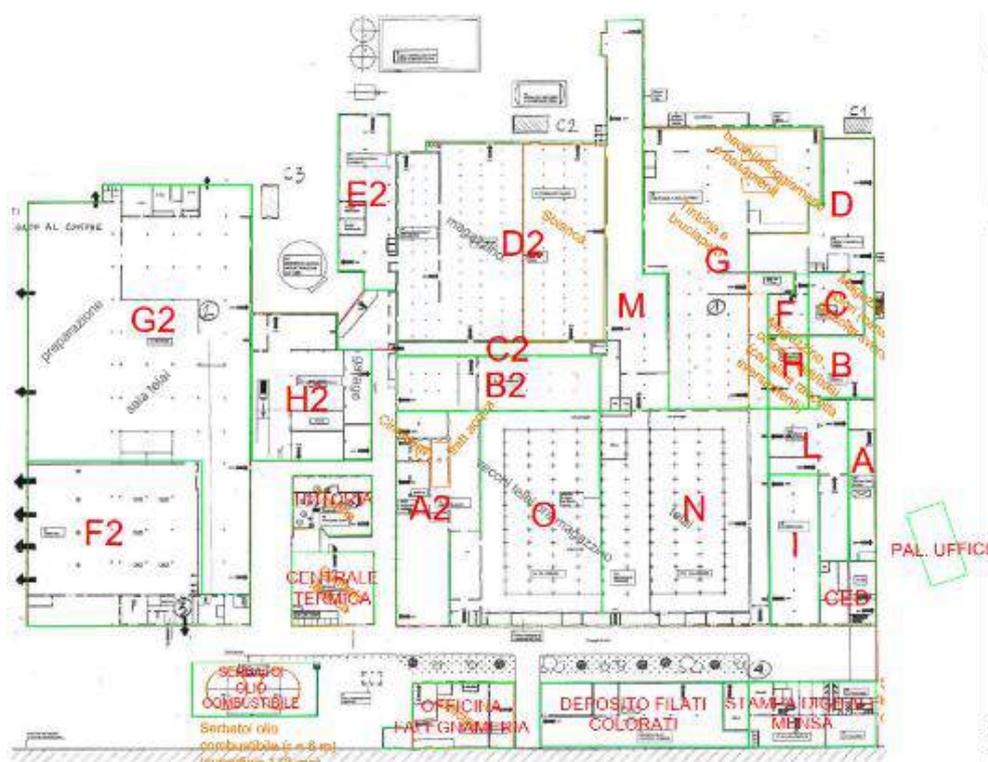
Figura 2.2 – Stralcio planimetrico con individuazione dei principali edifici, asset e sotto-aree (vedi APPENDIX B).

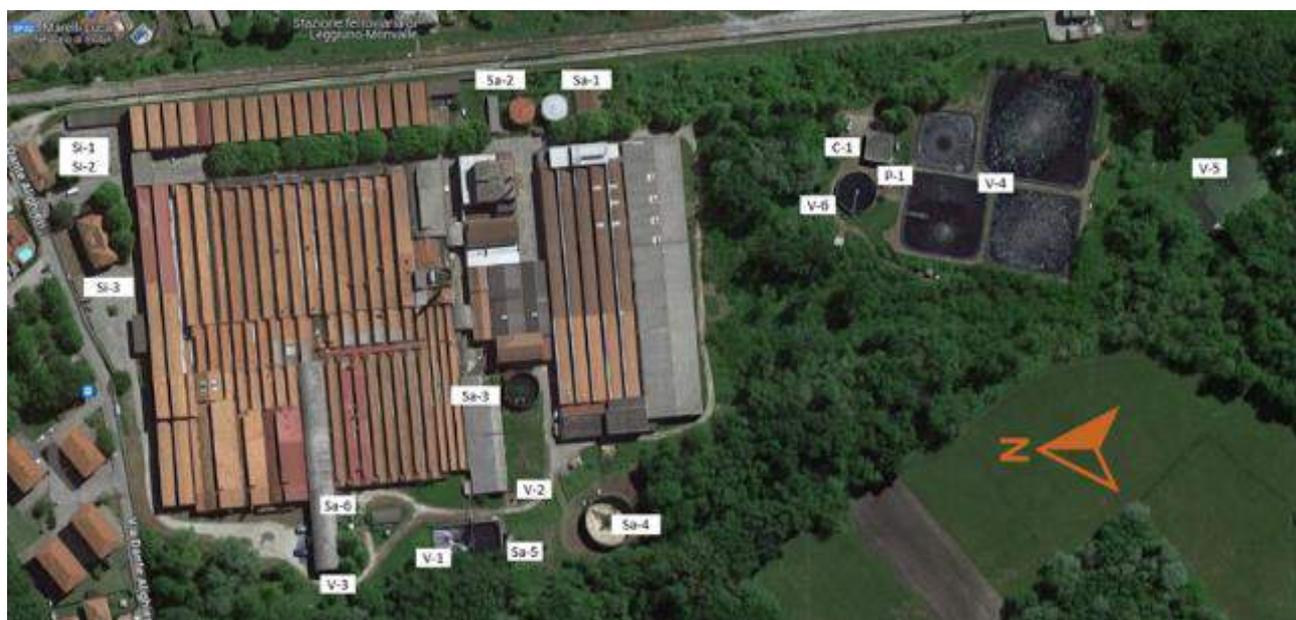
Figura 2.3: Foto satellitare con individuazione dei punti di campionamento su vasche e serbatoi.

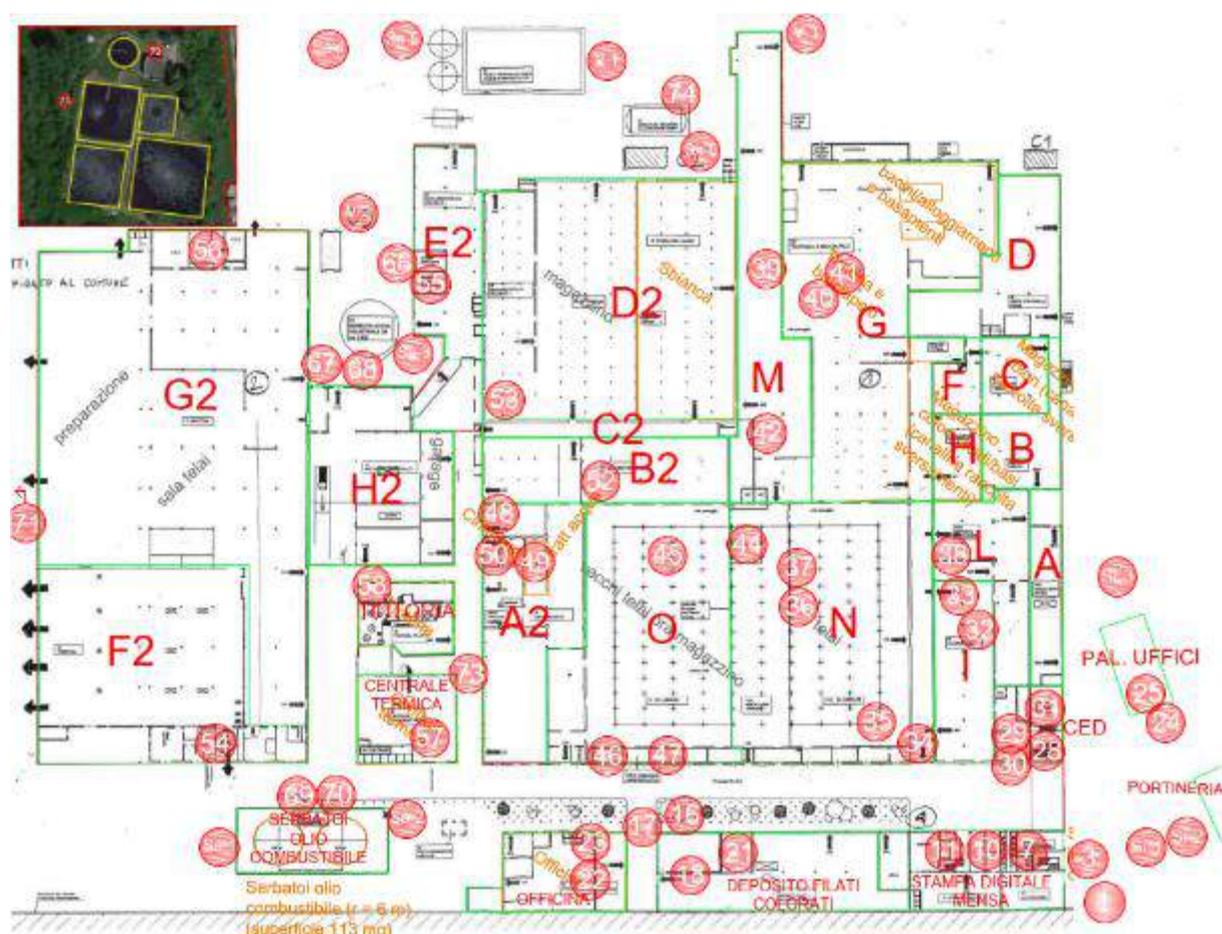
Figura 3.1 – Stralcio planimetrico con individuazione dei punti di campionamento su aree esterne e all'interno degli edifici accessibili (si rimanda all'APPENDIX E).

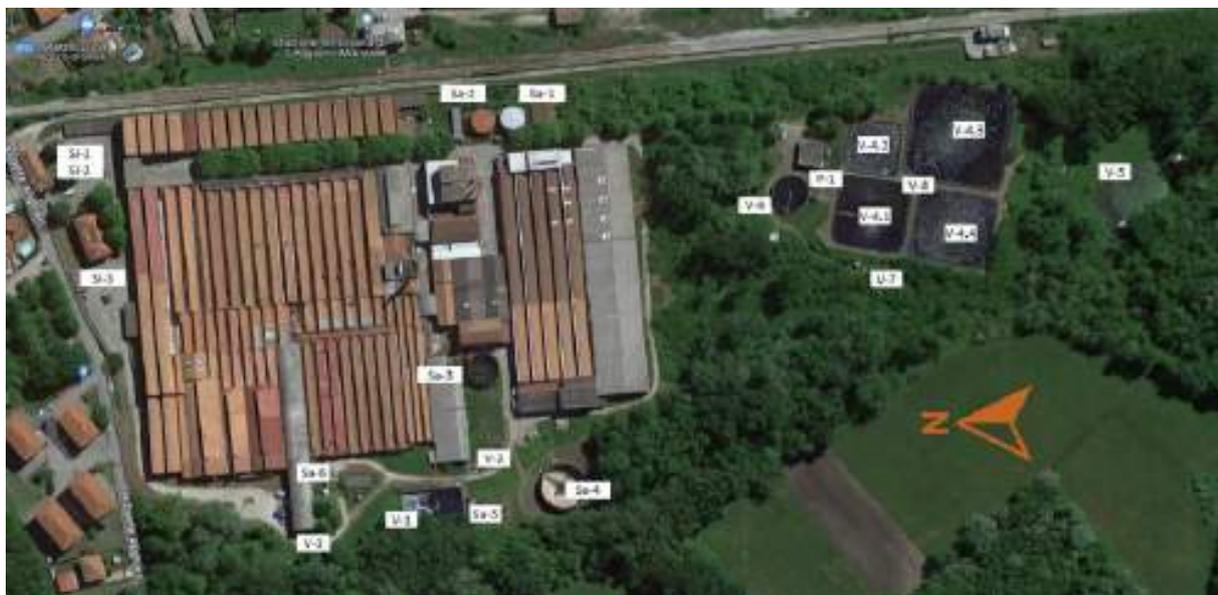
Figura 3.2: Foto satellitare con individuazione dei punti di campionamento su vasche e serbatoi.

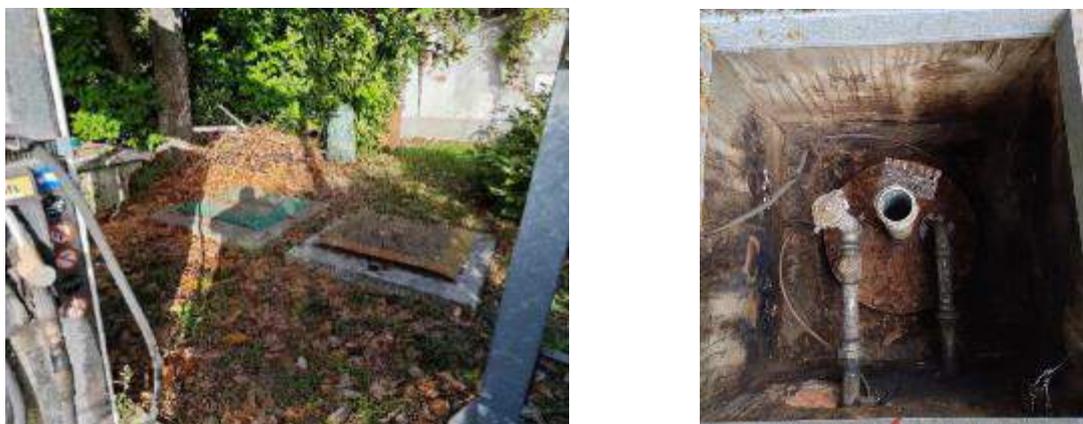
Figura 3.3 – Serbatoio Si-1 ed Si-2 con relativo passo uomo.

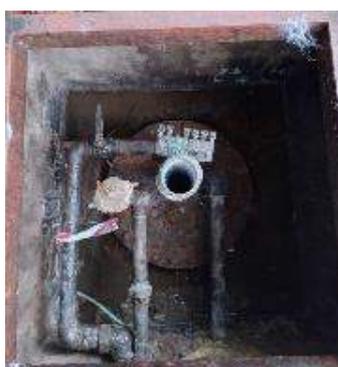
Figura 3.4 – Serbatoio Si-3 con relativo passo uomo.

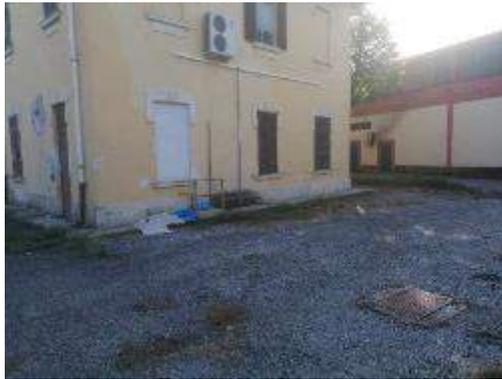
Figura 3.5 – Vista serbatoio Si-3.

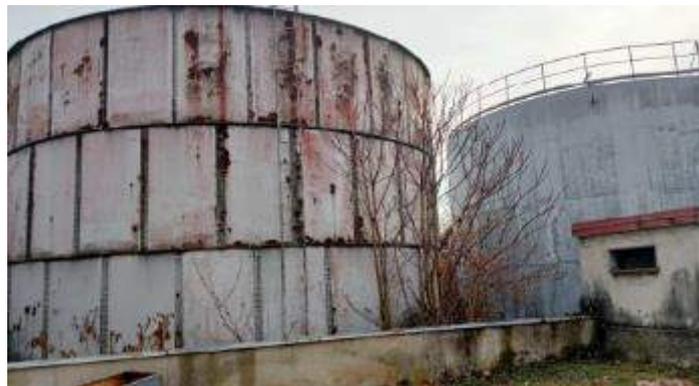
Figura 3.6 – Vista serbatoi Sa-1 e Sa-2.

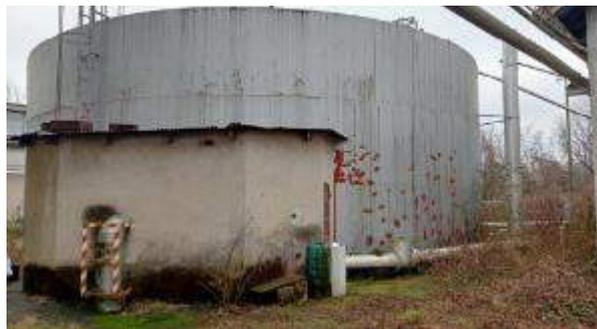
Figura 3.7 – Vista serbatoio Sa-3.

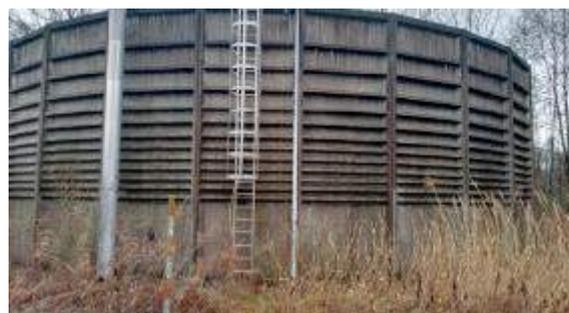
Figura 3.8 – Vista serbatoio Sa-4.

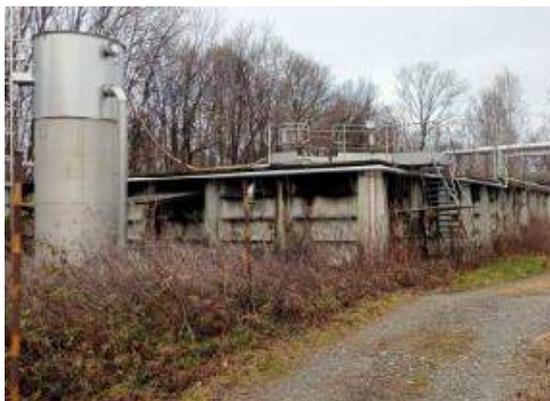
Figura 3.9 – Vista serbatoio Sa-5 (in metallo).

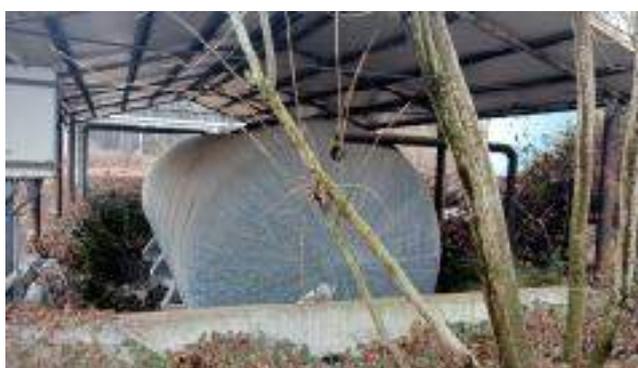
Figura 3.10 – Vista serbatoio Sa-6.

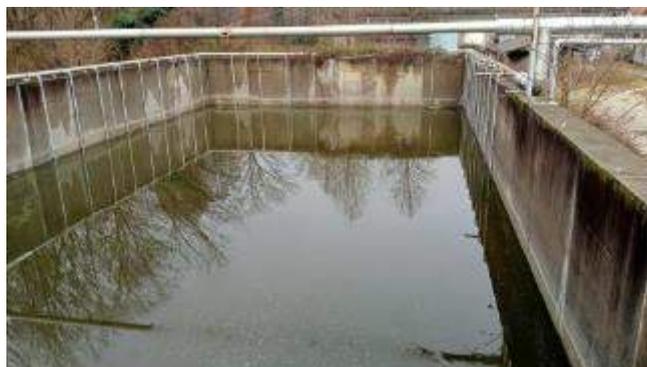
Figura 3.11 – Vista vasca fuori terra Va-1.

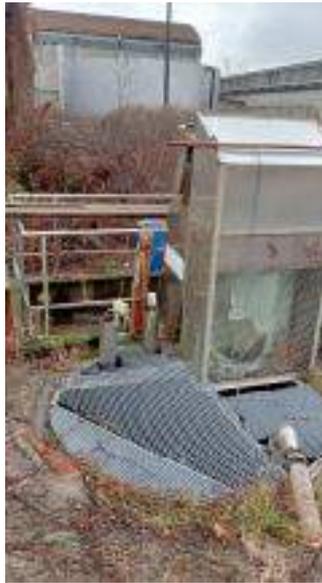
Figura 3.12 – Vista vasca fuori terra Va-2.

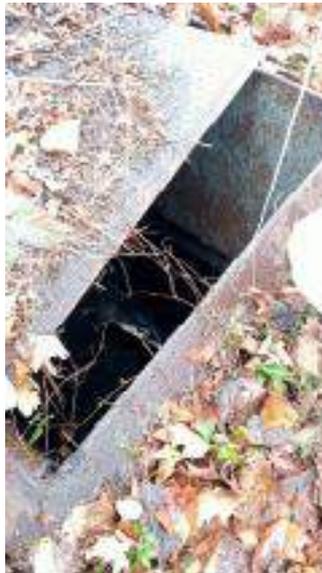
Figura 3.13 – Vista vasca fuori terra Va-3.

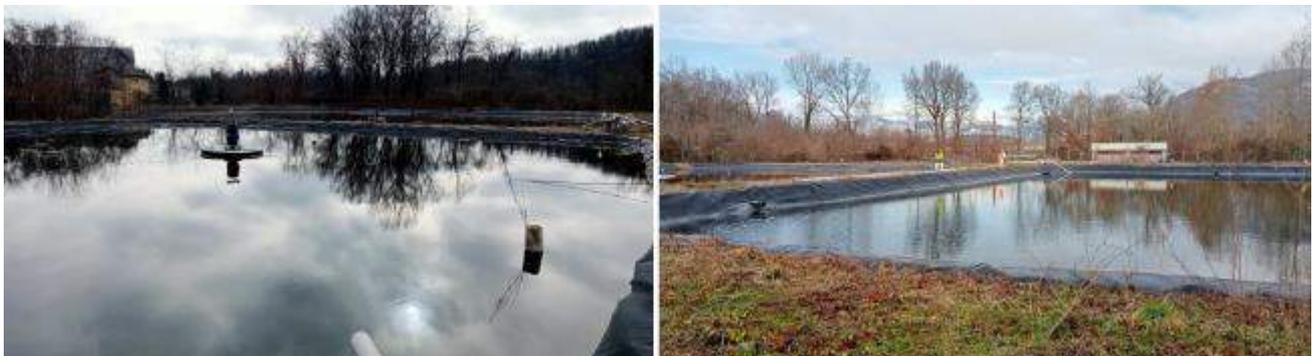
Figura 3.14 – Vista vasche bacini di trattamento e sedimentazione Va-4.

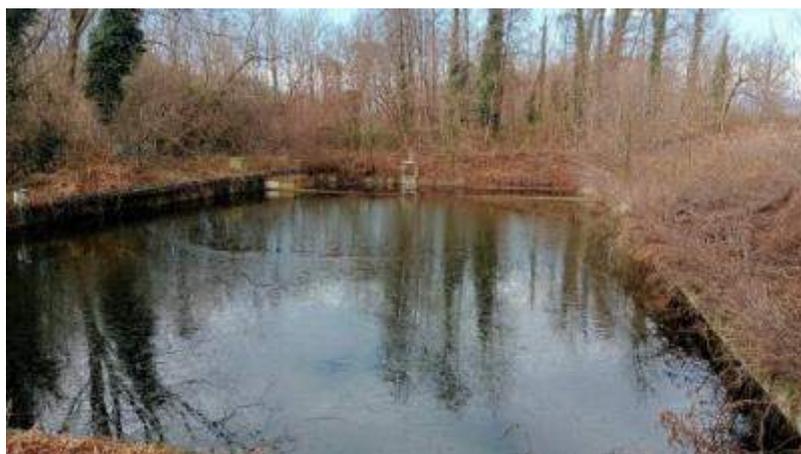
Figura 3.15 – Vista terminale Va-5.

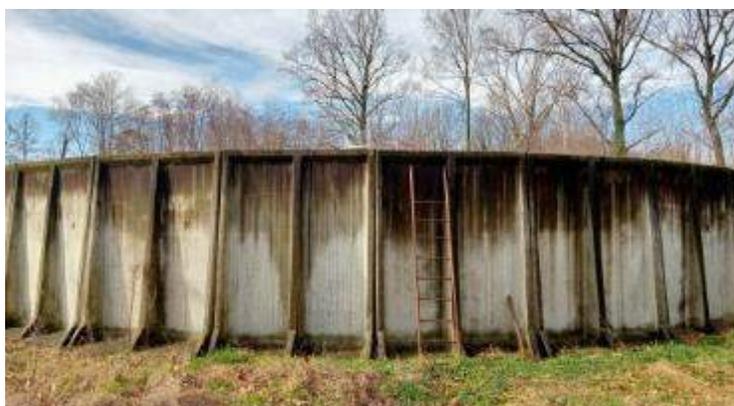
Figura 3.16 – Vista di sedimentazione Va-6.

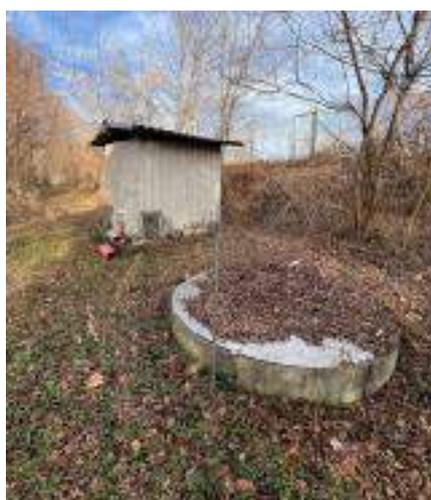
Figura 3.17 – Vista lato ovest depuratore Va-7.

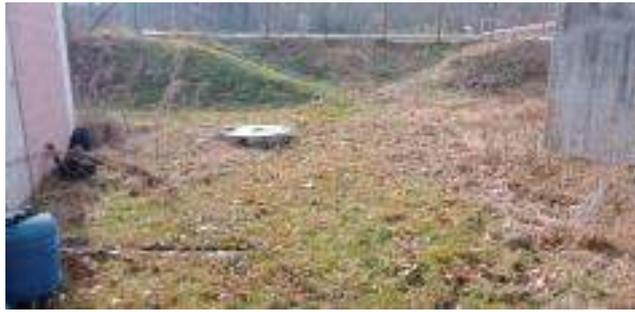
Figura 3.18 – Vista pozzetto P-1.

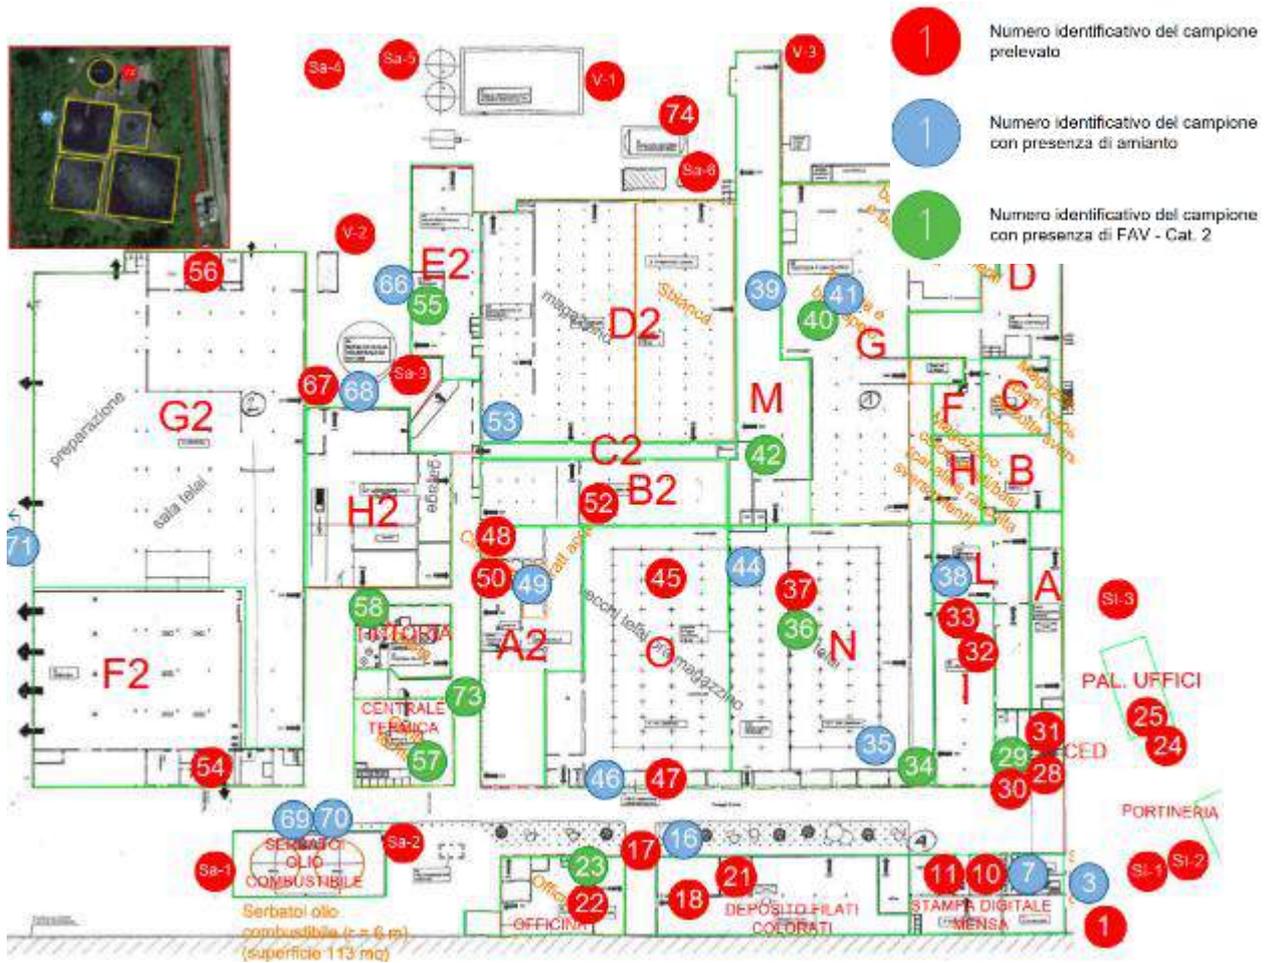
Figura 4.1 – Stralcio planimetrico (APPENDIX F) con individuazione dei punti di campionamento del materiale di tipo MCA (in blu) e FAV (in verde).

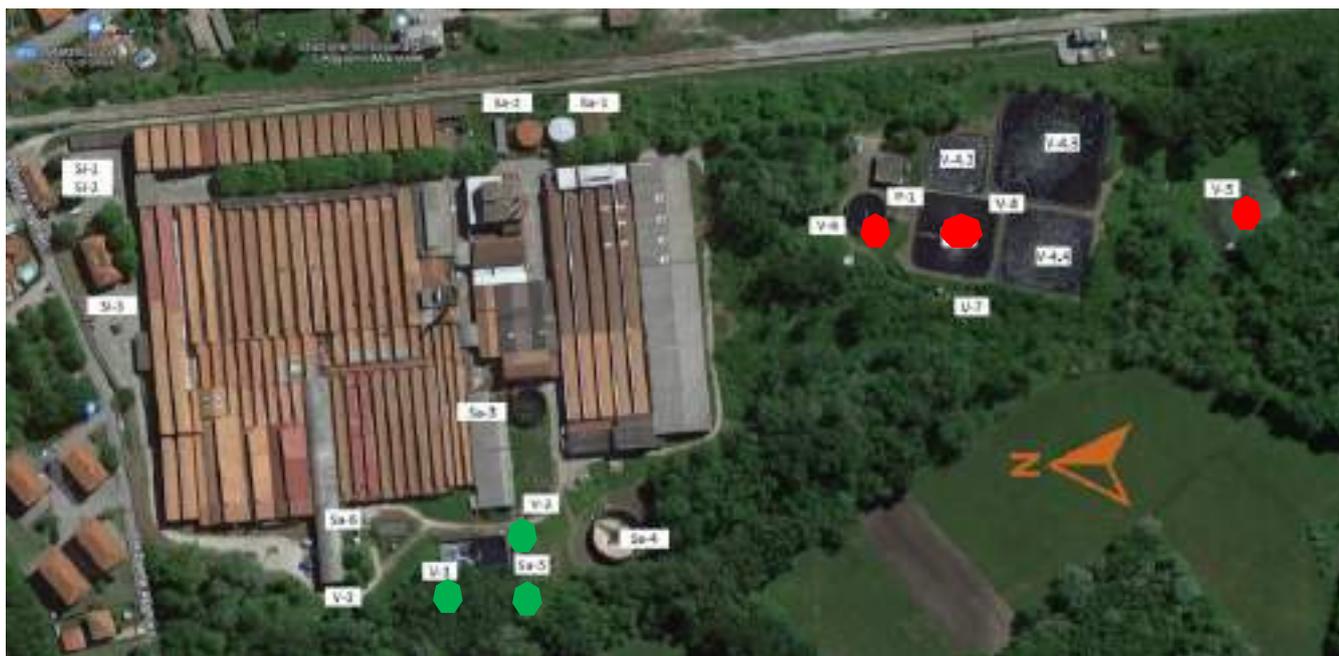
Figura 4.2 – Stralcio planimetria con individuazione dei punti conformi all'AUA (in verde) e dei punti NON conformi all'AUA (in rosso).

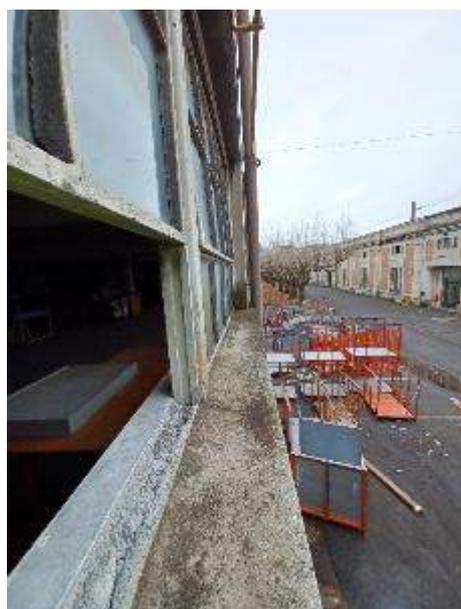
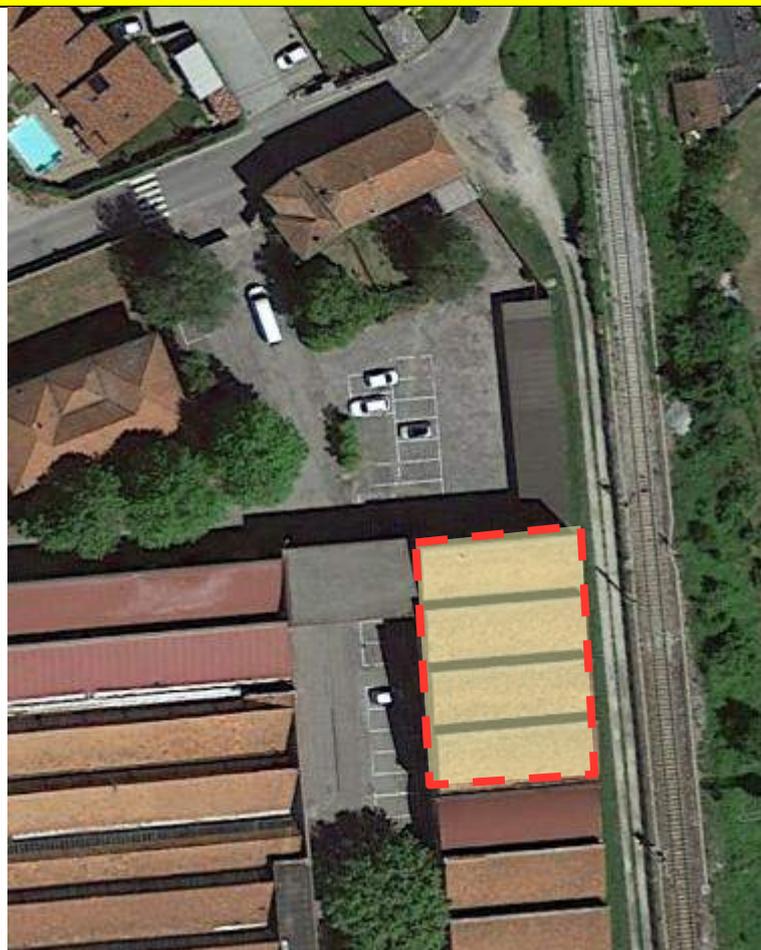
ID Campione	Ubicazione	Tipo materiale	Pres/Ass Amianto	RdP
3	Locali autofficina e stampa digitale	Stucco infissi	Presente	2.402.283.002
Operazioni di Messa in Sicurezza		Etichettatura, incapsulamento, raccolta vetri rotti e posizionamento polietilene		
Documentazione Fotografica

Figura 5.1 – Foto satellitare con individuazione indicativa del fabbricato con gli infissi esterni aventi lo stucco in MCA.

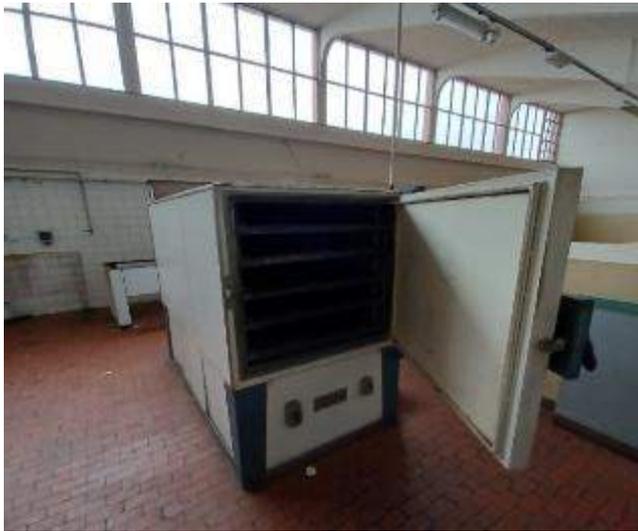
ID Campione	Ubicazione	Tipo materiale	Pres/Ass Amianto	RdP
7	Locale mensa	Corda	Presente	2.402.283.003
Operazioni di Messa in Sicurezza		Etichettatura, raccolta di eventuale materiale visibilmente, chiusura sportello		
Documentazione Fotografica

<i>Figura 5.2 – Foto di dettaglio con individuazione della corda in MCA.</i>

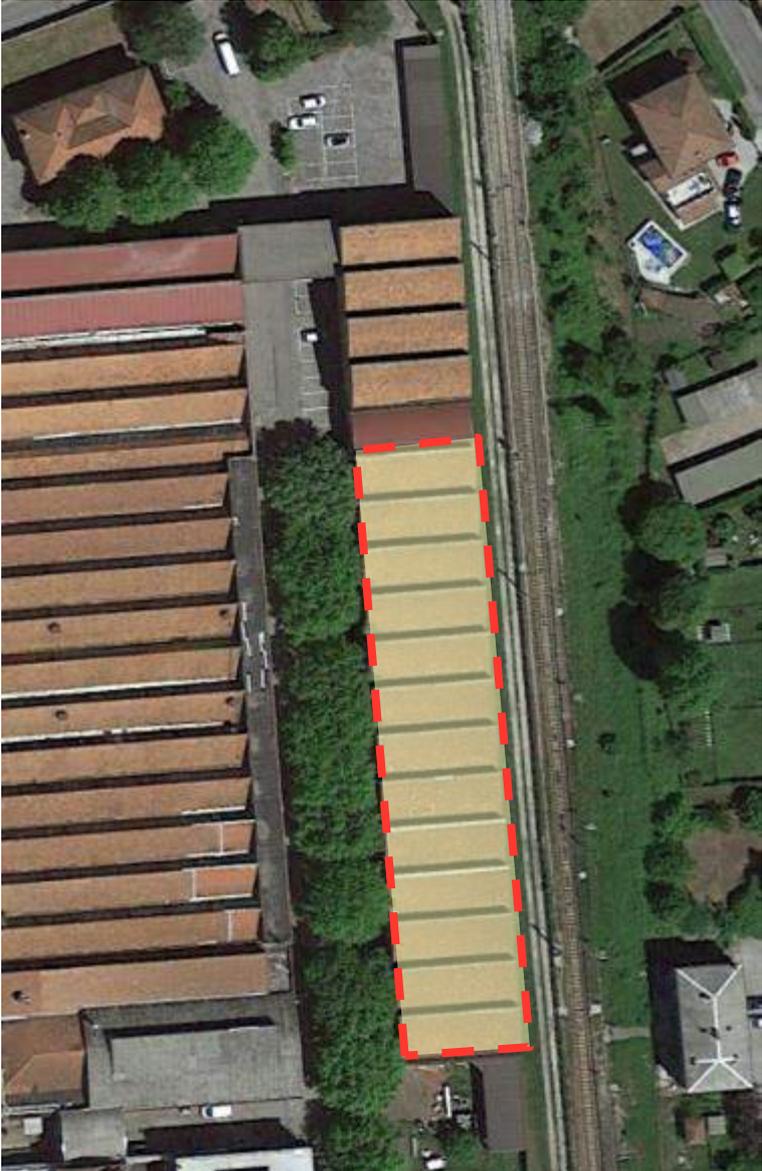
ID Campione	Ubicazione	Tipo materiale	Pres/Ass Amianto	RdP
16	Deposito filati e colorati	Stucco infissi	Presente	2.402.283.006
Operazioni di Messa in Sicurezza		Etichettatura, incapsulamento, raccolta vetri rotti e posizionamento polietilene		
Documentazione Fotografica

<p data-bbox="624 1664 1430 1711"><i>Figura 5.3 – Foto satellitare con individuazione indicativa del fabbricato con gli infissi esterni aventi lo stucco in MCA</i></p>

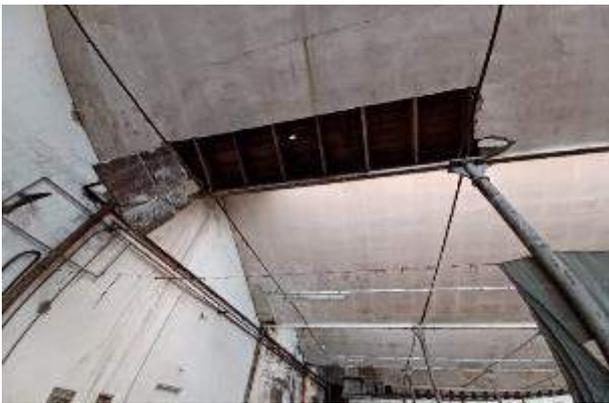
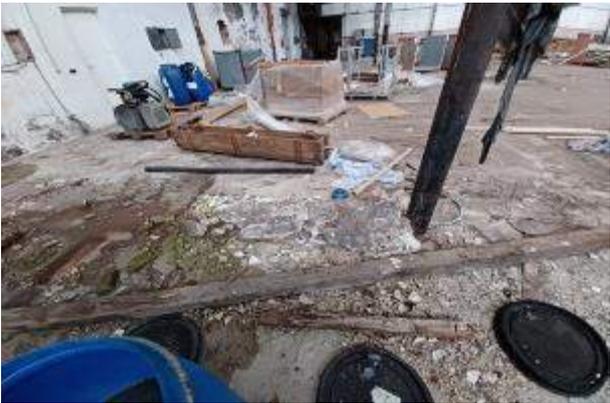
ID Campione	Ubicazione	Tipo materiale	Pres/Ass Amianto	RdP
35	Finissaggio e magazzino colori	Cls solaio di copertura	Presente	2.402.283.021
Operazioni di Messa in Sicurezza		Etichettatura, rimozione del materiale presente all'interno, pulizia locale. Verifica porzione di solaio con eventuale ple in quota (a sbalzo) per poi incapsulamento nelle zone di rottura e distacco. Eventuale messa in sicurezza finestre rotte		
Documentazione Fotografica

<i>Figura 5.4 – Foto di dettaglio del materiale presente a quota p.c. a seguito del distacco.</i>

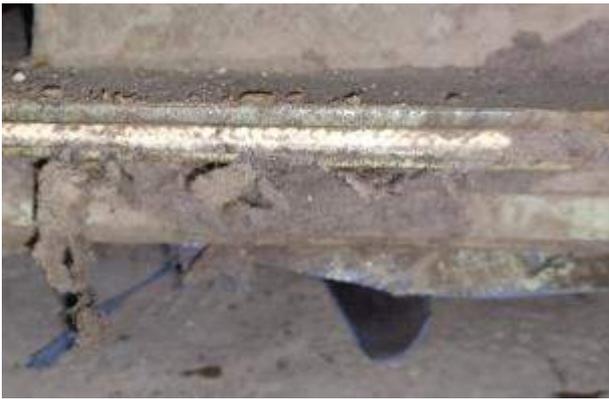
ID Campione	Ubicazione	Tipo materiale	Pres/Ass Amianto	RdP
38	Finissaggio e magazzino colori (Ed. L)	Fettuccia giunto	Presente	2.402.283.024
Operazioni di Messa in Sicurezza		Incapsulamento e etichettatura		
Documentazione Fotografica

<i>Figura 5.5 – Foto di dettaglio del materiale presente.</i>

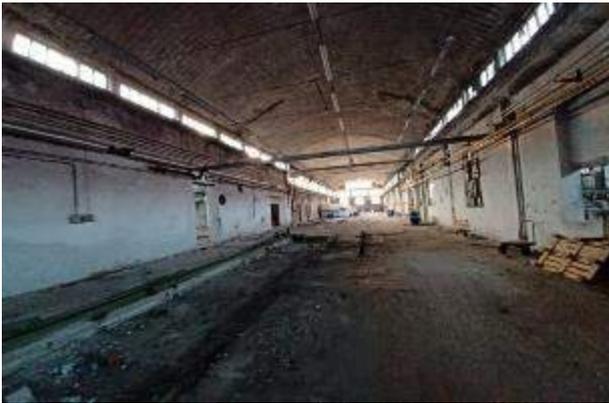
ID Campione	Ubicazione	Tipo materiale	Pres/Ass Amianto	RdP
39	Finissaggio e magazzino colori (Ed. M e L)	Pluviale	Presente	2.402.283.025
Operazioni di Messa in Sicurezza		Etichettatura, incapsulamento completo		
Documentazione Fotografica

<i>Figura 5.6 – Foto di dettaglio del materiale presente.</i>

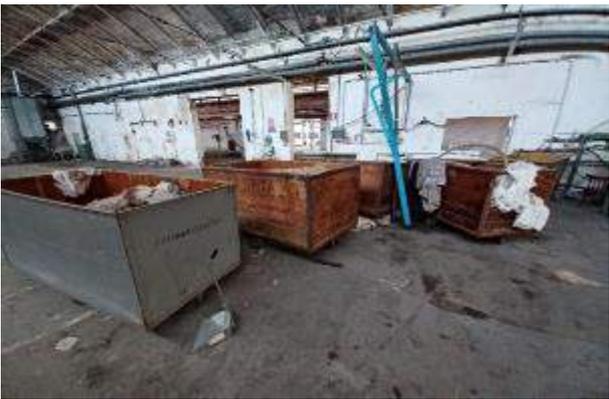
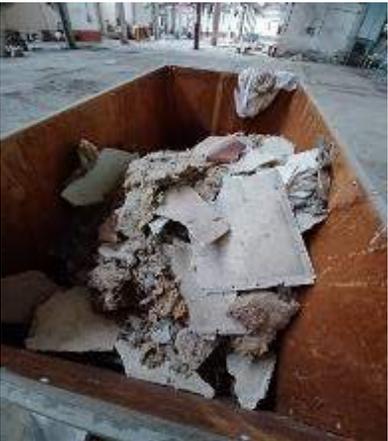
ID Campione	Ubicazione	Tipo materiale	Pres/Ass Amianto	RdP
41	Deposito e tintoria (Ed. G)	Pannelli in ceste	Presente	2.402.283.027
Operazioni di Messa in Sicurezza		Rimozione materiale tramite installazione capannina per area confinata, pulizia cassone e smaltimento materiale		
Documentazione Fotografica

<i>Figura 5.7 – Foto di dettaglio del materiale presente.</i>		<i>Figura 5.8 – Foto di dettaglio del materiale presente.</i>

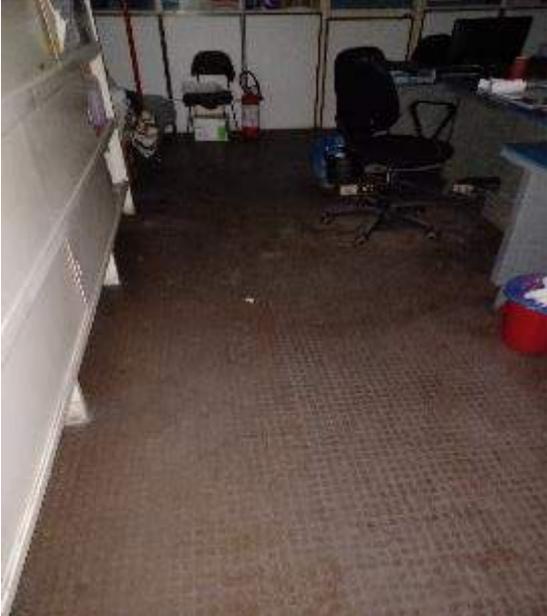
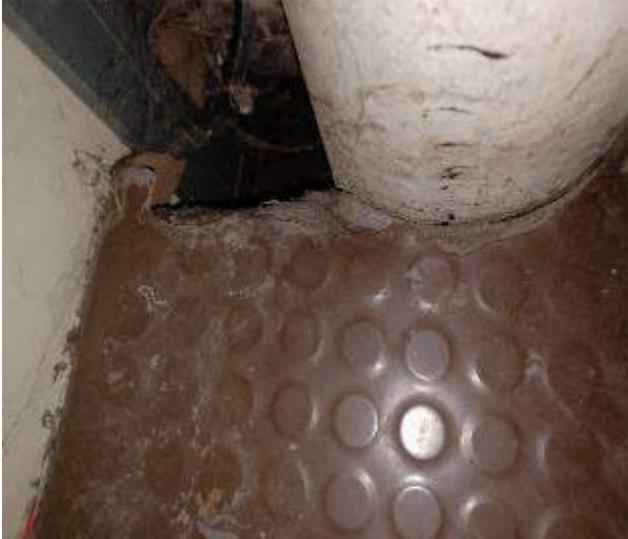
ID Campione	Ubicazione	Tipo materiale	Pres/Ass Amianto	RdP
44	Finissaggio e magazzino colori (Ed. N) - ufficio	Colla pavimento	Presente	2.402.283.029
Operazioni di Messa in Sicurezza		Etichettatura, eventuale incapsulamento zona di rottura, chiusura del locale		
Documentazione Fotografica

<p><i>Figura 5.9 – Foto di dettaglio del materiale presente.</i></p>

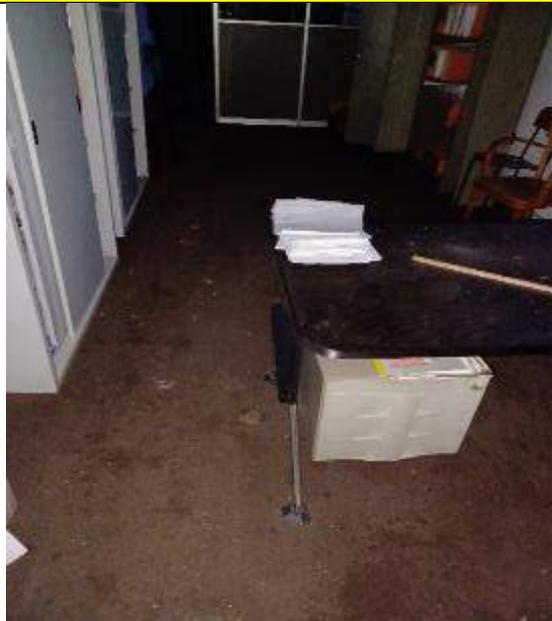
ID Campione	Ubicazione	Tipo materiale	Pres/Ass Amianto	RdP
46	Finissaggio e magazzino colori (Ed. O)	Colla pavimento	Presente	2.402.283.031
Operazioni di Messa in Sicurezza		Etichettatura, eventuale incapsulamento zona di rottura, chiusura del locale		
Documentazione Fotografica

<p>Figura 5.10 – Foto di dettaglio del materiale presente.</p>

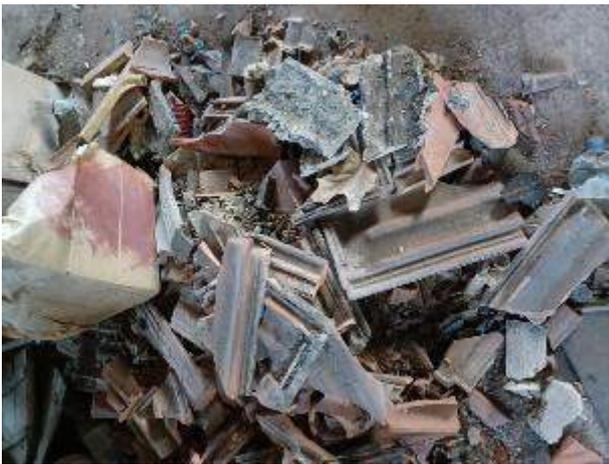
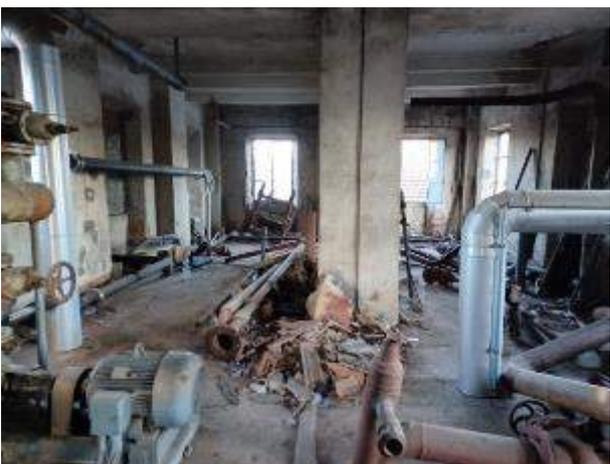
ID Campione	Ubicazione	Tipo materiale	Pres/Ass Amianto	RdP
49	Deposito filati (Ed. A2) - Sottotetto	Materiale accatastato	Presente	2.402.283.034
Operazioni di Messa in Sicurezza		Esecuzione bonifica con area confinata e smaltimento materiale		
Documentazione Fotografica

<i>Figura 5.11 – Foto di dettaglio del materiale presente.</i>

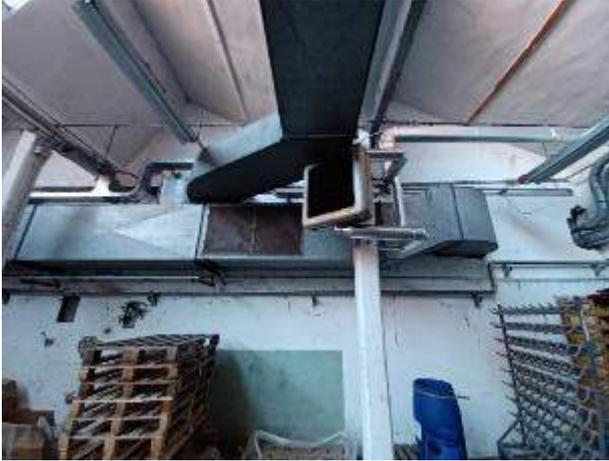
ID Campione	Ubicazione	Tipo materiale	Pres/Ass Amianto	RdP
53	Magazzino colorato e filati - Ed. B2	Fettuccia giunto	Presente	2.402.283.037
Operazioni di Messa in Sicurezza		Incapsulamento e etichettatura		
Documentazione Fotografica

<i>Figura 5.12 – Foto di dettaglio del materiale presente.</i>

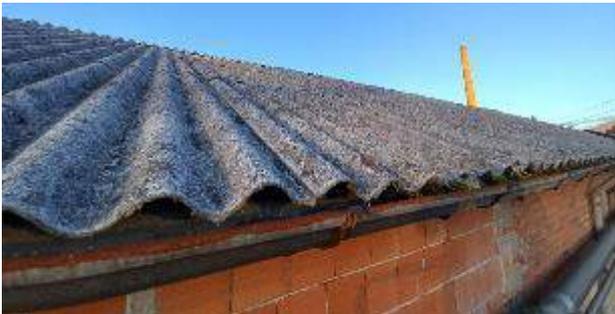
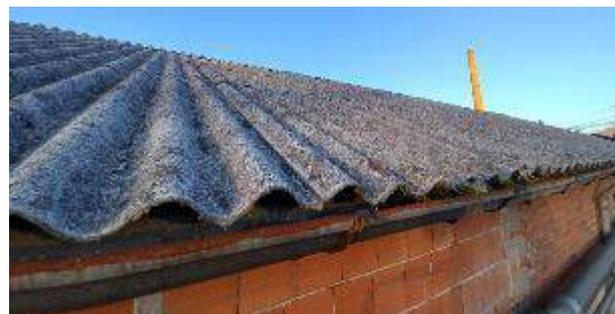
ID Campione	Ubicazione	Tipo materiale	Pres/Ass Amianto	RdP
66	Magazzino filati e colorati - Ed. E2	Lastre in copertura	Presente	2.402.283.042
Operazioni di Messa in Sicurezza		Etichettatura, incapsulamento superficiale		
Documentazione Fotografica

<i>Figura 5.13 – Foto di dettaglio del materiale presente.</i>

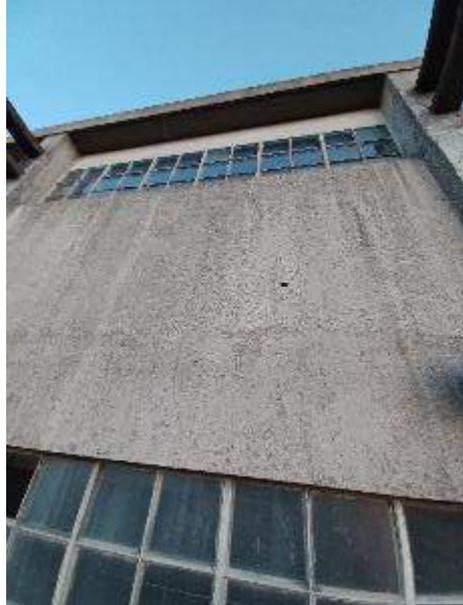
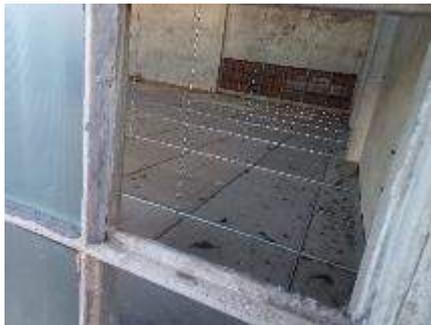
ID Campione	Ubicazione	Tipo materiale	Pres/Ass Amianto	RdP
68	Deposito filati - Ed. H2	Stucco infissi	Presente	2.402.283.044
Operazioni di Messa in Sicurezza		Etichettatura, incapsulamento, raccolta vetri rotti e posizionamento polietilene		
Documentazione Fotografica

<i>Figura 5.14 – Foto di dettaglio del materiale presente.</i>

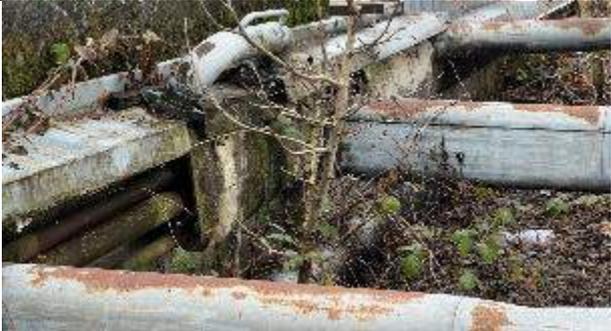
ID Campione	Ubicazione	Tipo materiale	Pres/Ass Amianto	RdP
69	Area esterna ai fabbricati	Materiale accatastato	Presente	2.402.283.045
Operazioni di Messa in Sicurezza		Etichettatura, incapsulamento definitivo e insacchettamento con stoccaggio in bigbag, smaltimento materiale		
Documentazione Fotografica

<p><i>Figura 5.15 - Foto di dettaglio del materiale presente.</i></p>

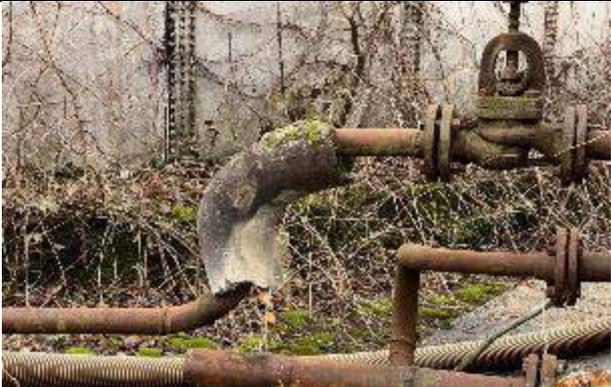
ID Campione	Ubicazione	Tipo materiale	Pres/Ass Amianto	RdP
70	Area esterna ai fabbricati	Coibentazione accatastata	Presente	2.402.283.046
Quantità		Vedi computo metrico		
Operazioni di Messa in Sicurezza		Etichettatura, incapsulamento definitivo e insacchettamento con stoccaggio in bigbag, smaltimento materiale		
Documentazione Fotografica

<p><i>Figura 5.16 – Foto di dettaglio del materiale presente.</i></p>

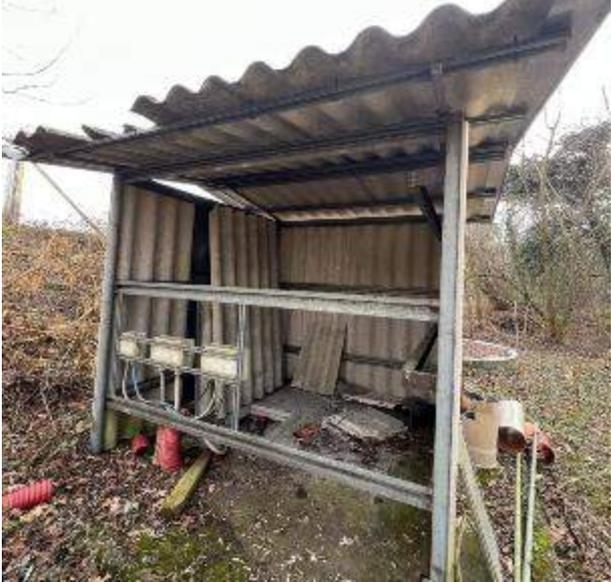
ID Campione	Ubicazione	Tipo materiale	Pres/Ass Amianto	RdP
71	Area esterna ai fabbricati	Materiale accatastato	Presente	2.402.283.047
Quantità		Vedi computo metrico		
Operazioni di Messa in Sicurezza		Etichettatura, incapsulamento		
Documentazione Fotografica

Figura 5.17 – Foto di dettaglio del materiale presente.

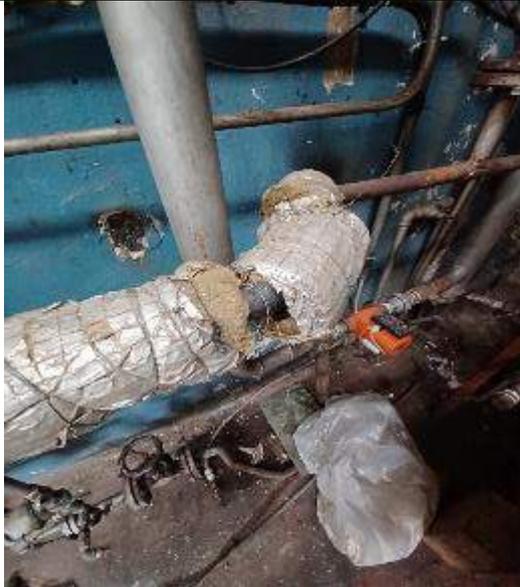
ID Campione	Ubicazione	Tipo materiale	Classificazione FAV	RdP
23	Officina di manutenzione	Coibentazione condotta	Categoria 2	2.402.283.011
Operazioni di Messa in Sicurezza		Rimozione materiale sciolto, ripristino temporaneo protezione delle FAV, incapsulamento puntuale ove necessario		
Documentazione Fotografica

<p><i>Figura 5.18 – Foto di dettaglio del materiale presente.</i></p>

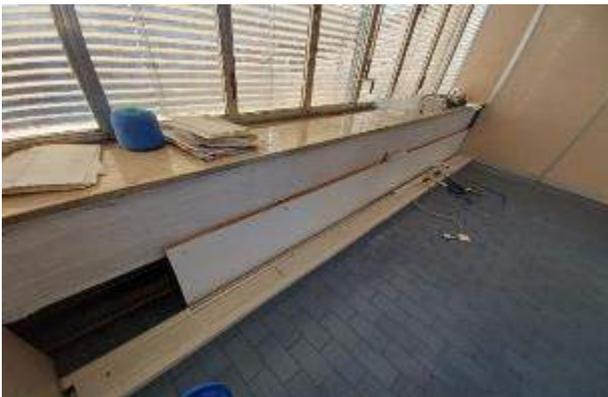
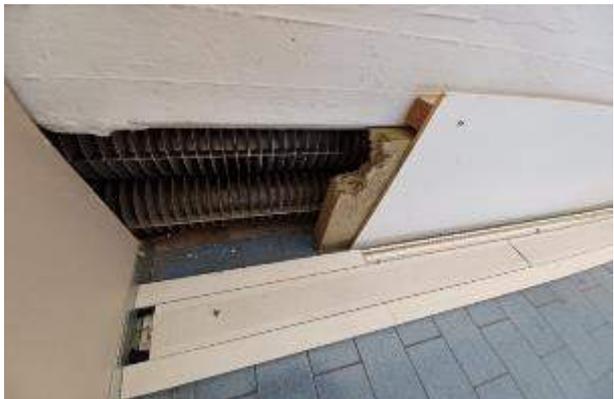
ID Campione	Ubicazione	Tipo materiale	Classificazione FAV	RdP
29	Uffici CED	Pannelli coibentati	Categoria 2	2.402.283.015
Operazioni di Messa in Sicurezza		Rimozione materiale sciolto, ripristino temporaneo protezione delle FAV, incapsulamento puntuale ove necessario		
Documentazione Fotografica

<p><i>Figura 5.19 - Foto di dettaglio del materiale presente.</i></p>

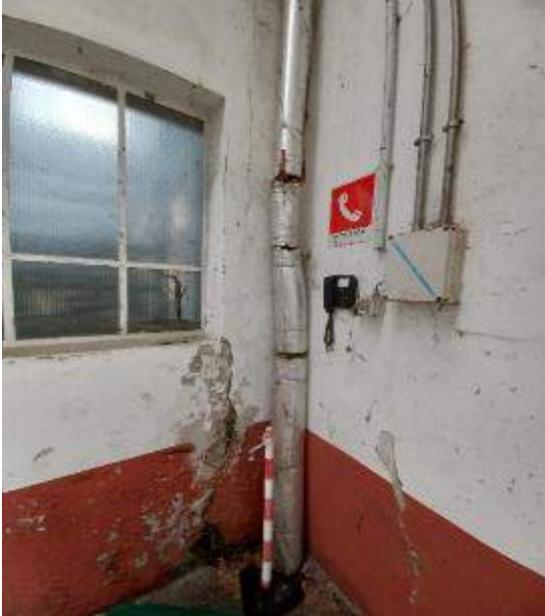
ID Campione	Ubicazione	Tipo materiale	Classificazione FAV	RdP
34	Finissaggio e magazzino colori	Coibentazione condotta	Categoria 2	2.402.283.020
Operazioni di Messa in Sicurezza		Rimozione materiale sciolto, ripristino temporaneo protezione delle FAV, incapsulamento puntuale ove necessario		
Documentazione Fotografica

<i>Figura 5.20 – Foto di dettaglio del materiale presente.</i>

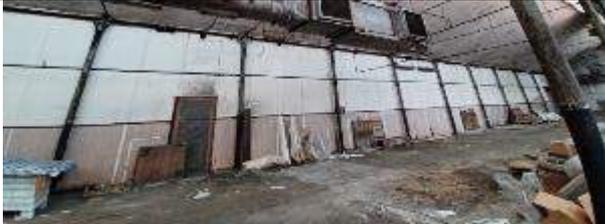
ID Campione	Ubicazione	Tipo materiale	Classificazione FAV	RdP
36	Finissaggio e magazzino colori	Coibentazione filtri a parete	Categoria 2	2.402.283.022
Operazioni di Messa in Sicurezza		Rimozione materiale sciolto, ripristino temporaneo protezione delle FAV, incapsulamento puntuale ove necessario		
Documentazione Fotografica

<i>Figura 5.21 – Foto di dettaglio del materiale presente.</i>

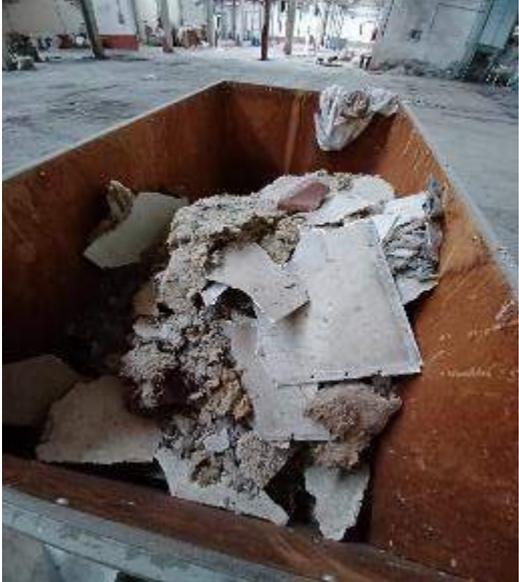
ID Campione	Ubicazione	Tipo materiale	Classificazione FAV	RdP
40	Deposito e tintoria (Ed. G)	Coibentazione in ceste	Categoria 2	2.402.283.026
Operazioni di Messa in Sicurezza		Tutto smaltito come materiale contenente amianto (si veda scheda al capitolo precedente)		
Documentazione Fotografica

<p><i>Figura 5.22 – Foto di dettaglio del materiale presente.</i></p>

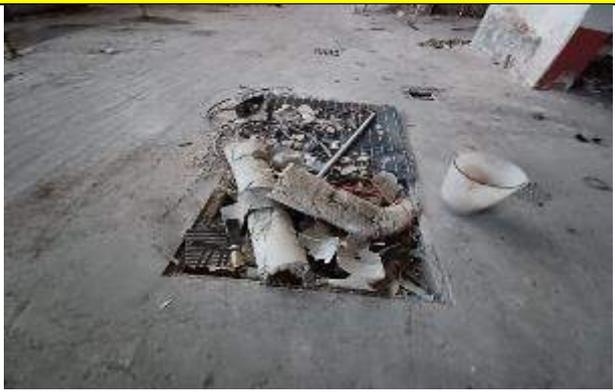
ID Campione	Ubicazione	Tipo materiale	Classificazione FAV	RdP
42	Finissaggio e magazzino colori (Ed. M)	Coibentazione condotta	Categoria 2	2.402.283.028
Operazioni di Messa in Sicurezza		Rimozione materiale sciolto		
Documentazione Fotografica

<p><i>Figura 5.23 – Foto di dettaglio del materiale presente.</i></p>

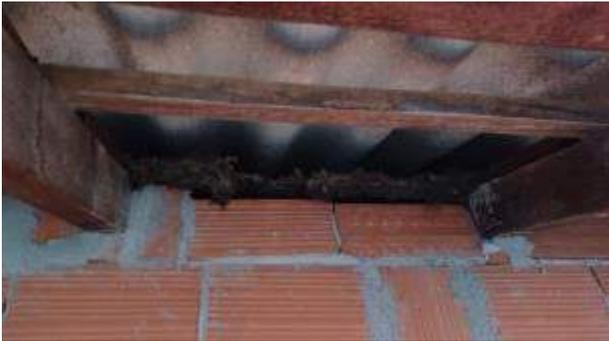
ID Campione	Ubicazione	Tipo materiale	Classificazione FAV	RdP
55	Sala Telai - Ed. F2	Coibentazione pannelli copertura	Categoria 2	2.402.283.038
Operazioni di Messa in Sicurezza		Rimozione materiale sciolto		
Documentazione Fotografica

<p><i>Figura 5.24 – Foto di dettaglio del materiale presente.</i></p>

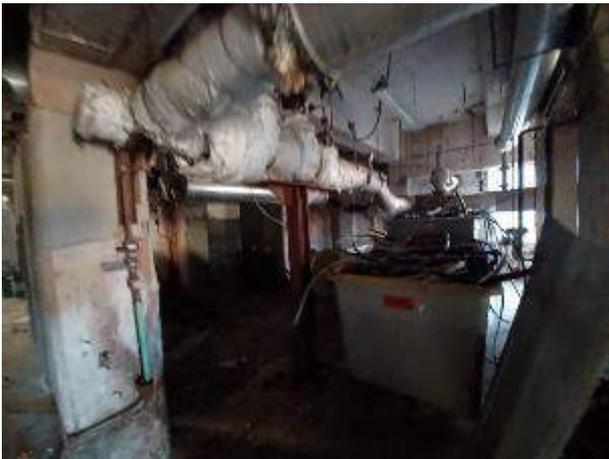
ID Campione	Ubicazione	Tipo materiale	Classificazione FAV	RdP
57	Centrale termica	Coibentazione condotta	Categoria 2	2.402.283.040
Operazioni di Messa in Sicurezza		Chiusura locale e divieto di accesso		
Documentazione Fotografica

<p><i>Figura 5.25 – Foto di dettaglio del materiale presente.</i></p>
