APPROFONDIMENTO INDAGINI AMBIENTALI E INDIVIDUAZIONE INTERVENTI MESSA IN SICUREZZA

Stabilimento della società Leggiuno S.p.A. (in liquidazione) sito in Via Dante Alighieri, 1 - Leggiuno (VA)

23667470/23079, Rev.1

23 aprile 2024

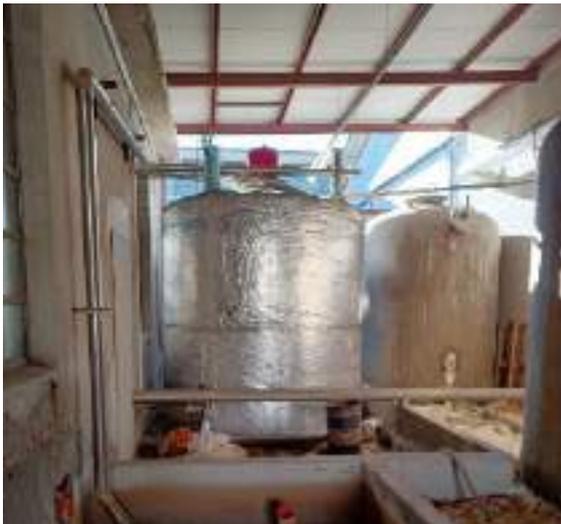
ID Campione	Ubicazione	Tipo materiale	Classificazione FAV	RdP
58	Tintoria filati	Coibentazione serbatoio soda	Categoria 2	2.402.283.041
Operazioni di Messa in Sicurezza		Rimozione materiale sciolto, ripristino temporaneo protezione delle FAV, incapsulamento puntuale ove necessario		
Documentazione Fotografica

<p><i>Figura 5.26 – Foto di dettaglio del materiale presente.</i></p>

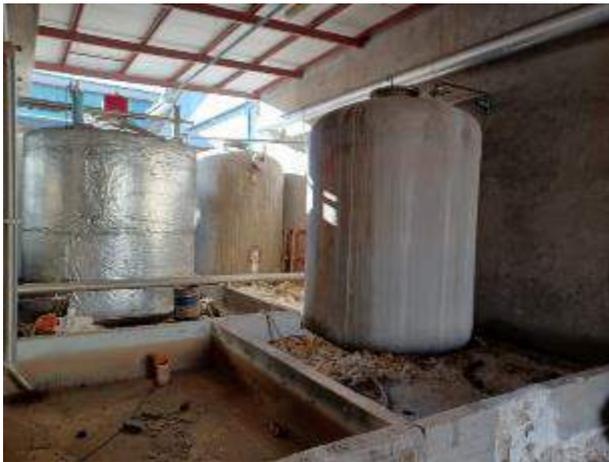
ID Campione	Ubicazione	Tipo materiale	Classificazione FAV	RdP
73	Area esterna ai fabbricati	Coibentazione accatastata	Categoria 2	2.402.283.049
Operazioni di Messa in Sicurezza		rimozione e insacchettamento con stoccaggio in bigbag, pulizia area e smaltimento materiale		
Documentazione Fotografica

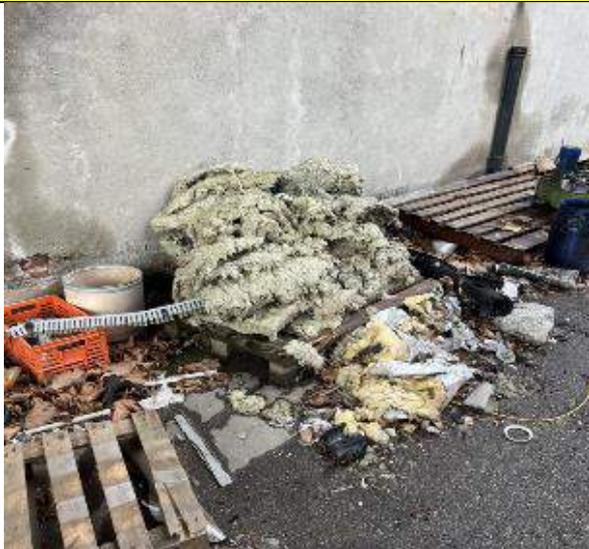
<p><i>Figura 5.27 – Foto di dettaglio del materiale presente.</i></p>

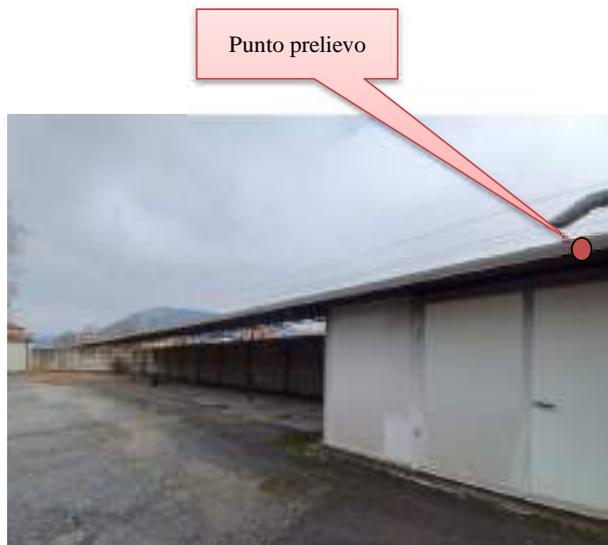
UBICAZIONE PUNTO DI CAMPIONAMENTO	Tettoia e locali tecnici in pannelli coibentati
-----------------------------------	---

RAPPORTO DI PROVA n.	2.402.283.001
Caratteristiche di pericolo	Amianto assente

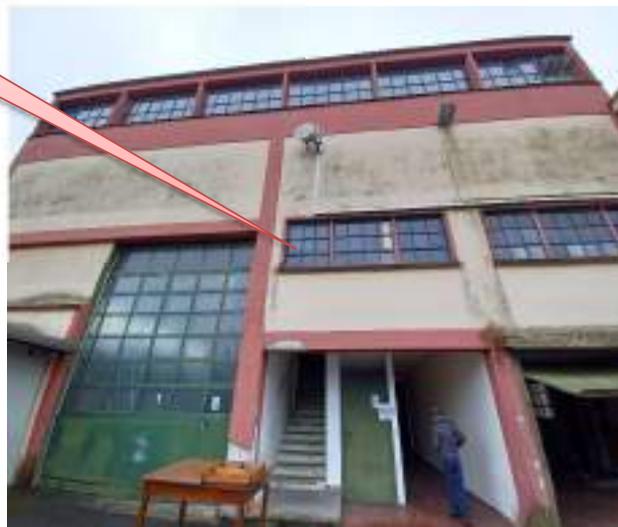
Punto prelievo

UBICAZIONE PUNTO DI CAMPIONAMENTO	Stucco infisso posto sul lato Nord-Ovest del fabbricato quota +6 m circa. Campionato dal vano scala verso locale mensa a piano primo
-----------------------------------	--

RAPPORTO DI PROVA n.	2.402.283.002
Caratteristiche di pericolo	Amianto Presente

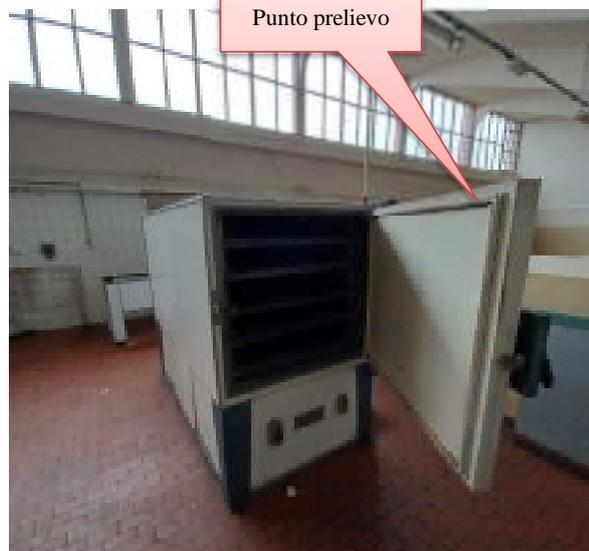
UBICAZIONE PUNTO DI CAMPIONAMENTO	Corda portellone forno posto nel locale mensa a piano primo
-----------------------------------	---

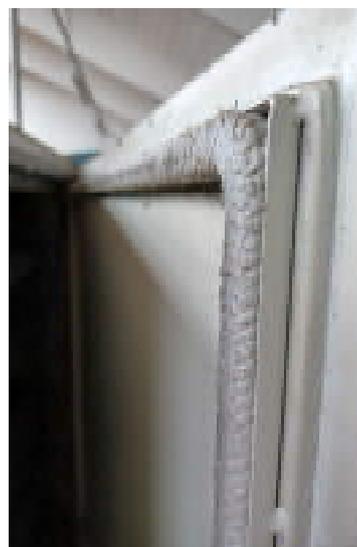
RAPPORTO DI PROVA n.	2.402.283.003
Caratteristiche di pericolo	Amianto presente

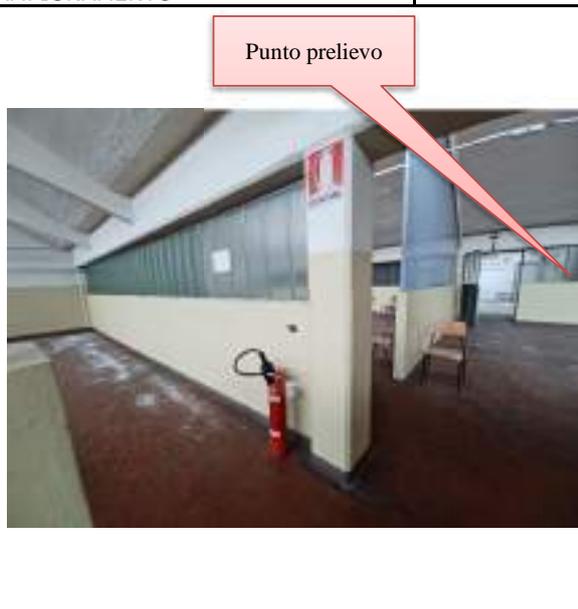
UBICAZIONE PUNTO DI CAMPIONAMENTO	Infissi interni tra i vani del locale mensa posto a piano primo
-----------------------------------	---

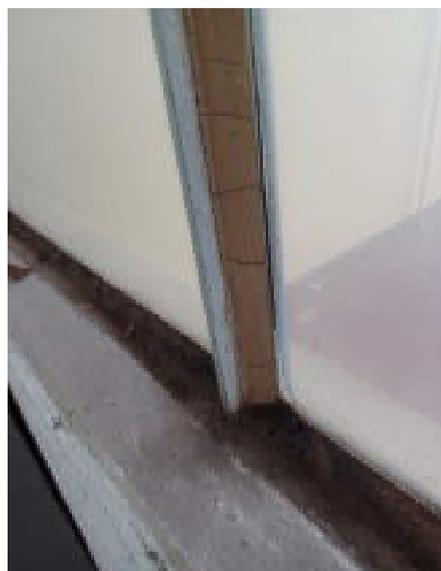
RAPPORTO DI PROVA n.	2.402.283.004
Caratteristiche di pericolo	Amianto assente

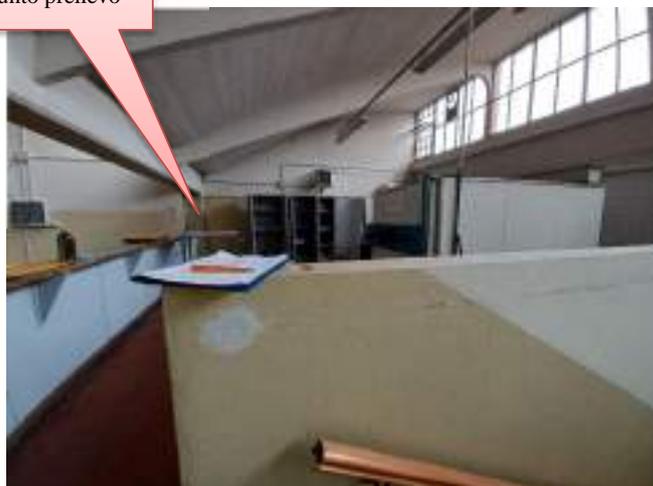
UBICAZIONE PUNTO DI CAMPIONAMENTO	Rivestimento (vernice) locale mensa posto a piano primo, parete lato Sud
-----------------------------------	--

RAPPORTO DI PROVA n.	2.402.283.005
Caratteristiche di pericolo	Amianto assente

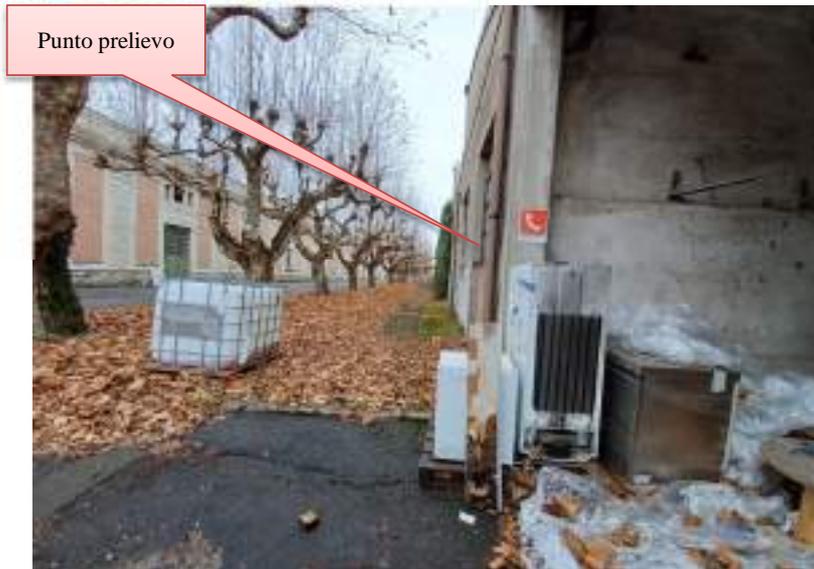
UBICAZIONE PUNTO DI CAMPIONAMENTO	Stucco infissi esterni lato Ovest - ultimo infisso a sud piano terra verso portico
-----------------------------------	--

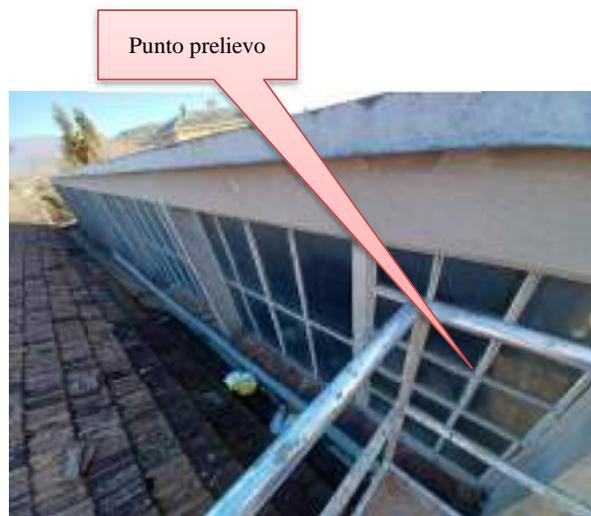
UBICAZIONE PUNTO DI CAMPIONAMENTO	Stucco infissi esterni lato Ovest - sopra porticato centrale
-----------------------------------	--

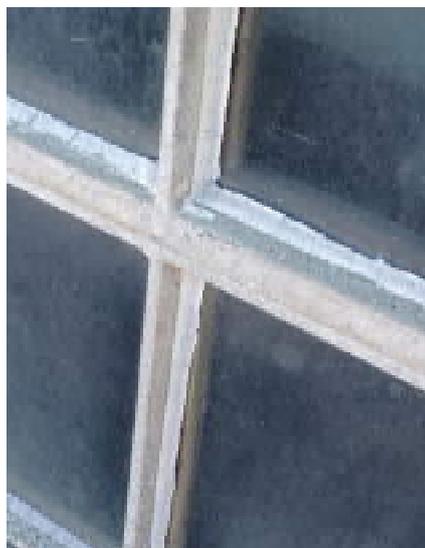
RAPPORTO DI PROVA n.	2.402.283.007
Caratteristiche di pericolo	Amianto assente

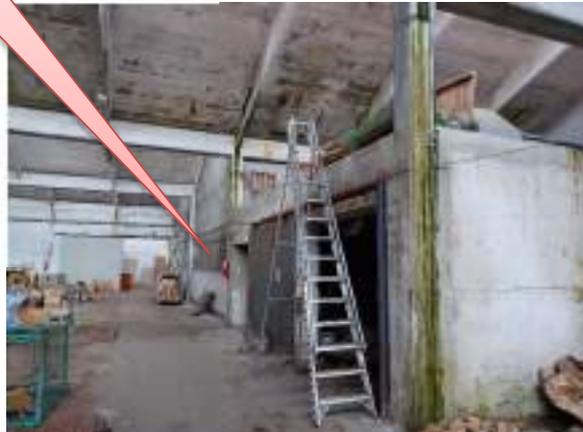
UBICAZIONE PUNTO DI CAMPIONAMENTO	Stucco infissi interni tramezza posta tra il deposito e il locale deposito materiale elettrico
-----------------------------------	--

RAPPORTO DI PROVA n.	2.402.283.008
Caratteristiche di pericolo	Amianto assente

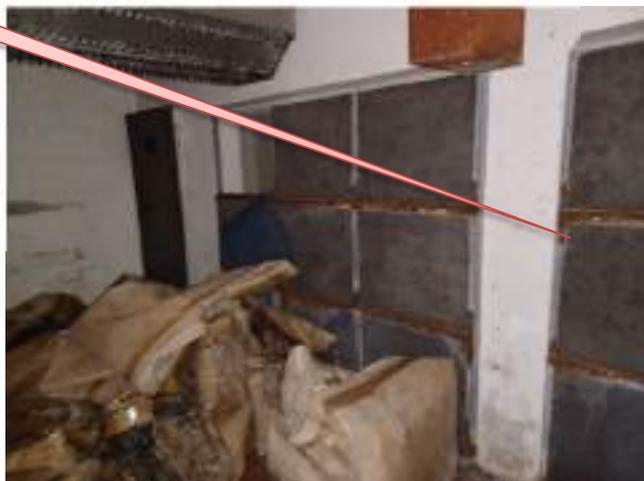
UBICAZIONE PUNTO DI CAMPIONAMENTO	Pannello a parete in fibre posto nel locale interno del deposito (pannello centrale dei tre presenti a parete)
-----------------------------------	--

RAPPORTO DI PROVA n.	2.402.283.009
Caratteristiche di pericolo	Amianto assente

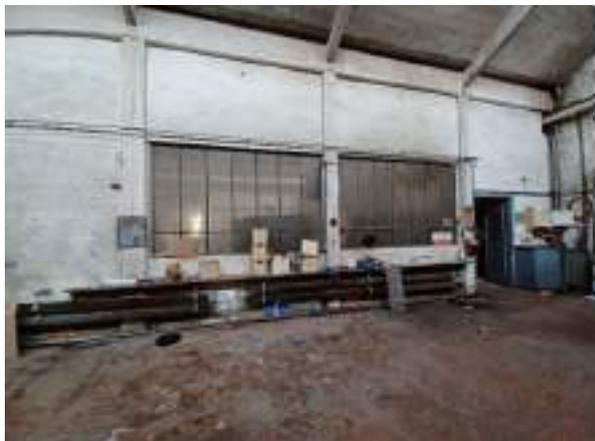
UBICAZIONE PUNTO DI CAMPIONAMENTO	Stucco infissi interni posti nel locale tra falegnameria e officina + deposito lato opposto
-----------------------------------	---

RAPPORTO DI PROVA n.	2.402.283.010
Caratteristiche di pericolo	Amianto assente

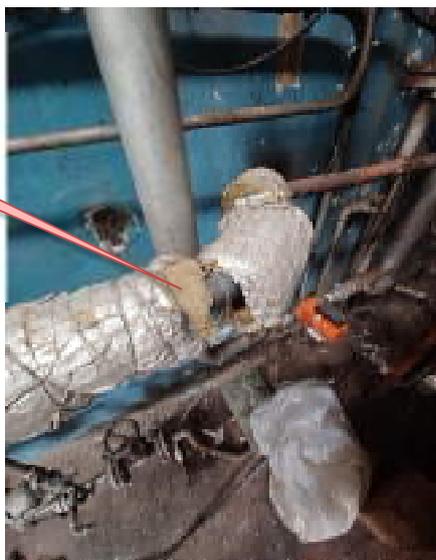
UBICAZIONE PUNTO DI CAMPIONAMENTO	Coibentazione condotta posta nel locale officina manutenzione lato destro
-----------------------------------	---

RAPPORTO DI PROVA n.	2.402.283.011
Caratteristiche di pericolo	Amianto assente

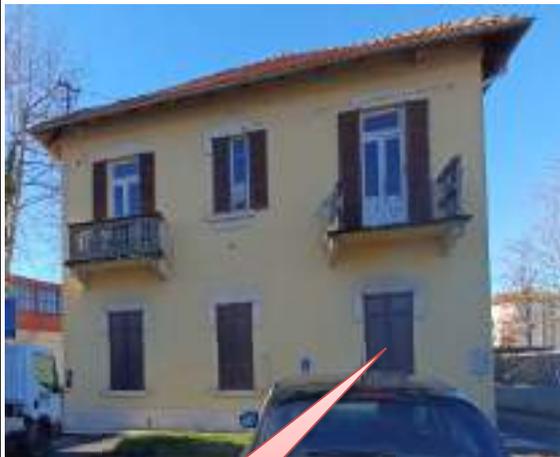
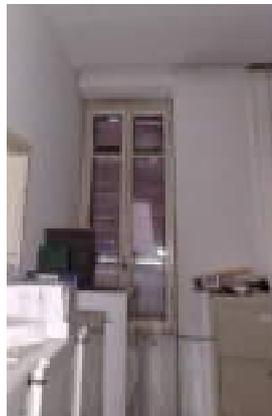
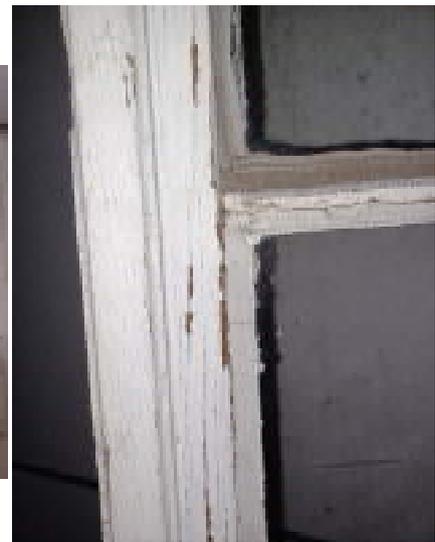
UBICAZIONE PUNTO DI CAMPIONAMENTO	Stucco finestra esterna posta al piano terra lato Nord Ovest (verso ingresso allo stabilimento)
-----------------------------------	---

RAPPORTO DI PROVA n.	2.402.283.012
Caratteristiche di pericolo	Amianto assente

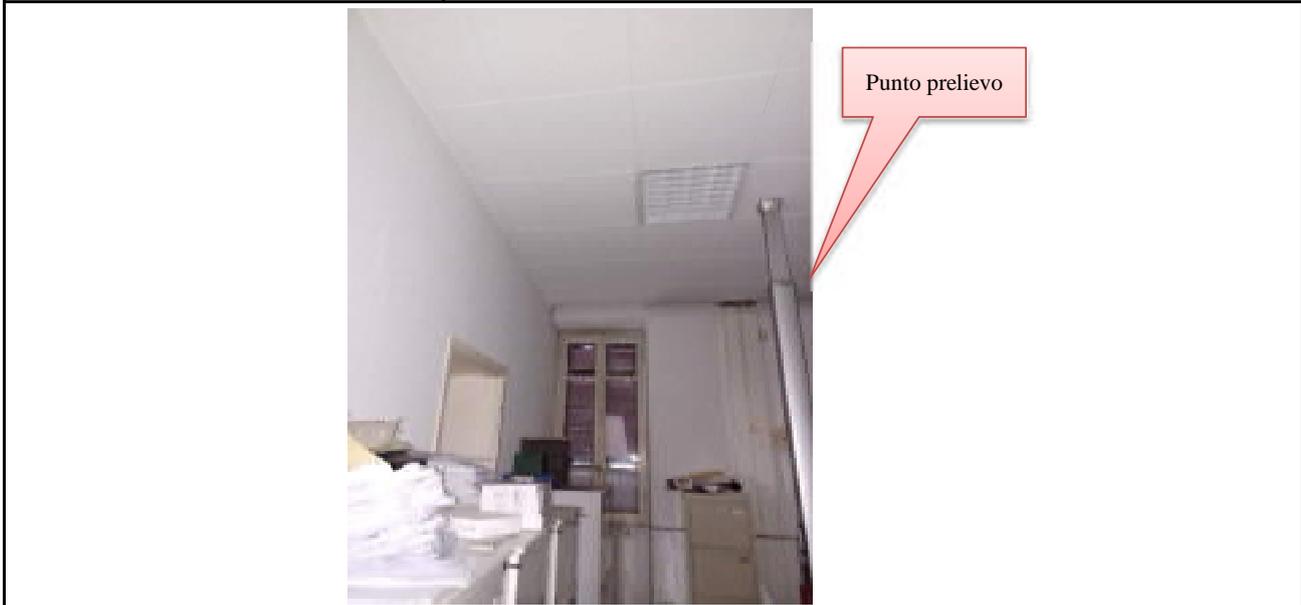
UBICAZIONE PUNTO DI CAMPIONAMENTO	Pannello controsoffitto locali posti al piano terra della palazzina
-----------------------------------	---

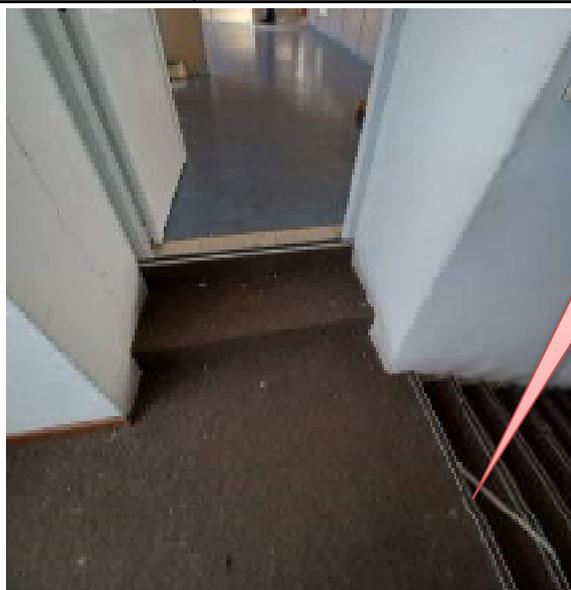
UBICAZIONE PUNTO DI CAMPIONAMENTO	Colla pavimentazione in moquette presente nel vano scala piano primo degli uffici CED
-----------------------------------	---

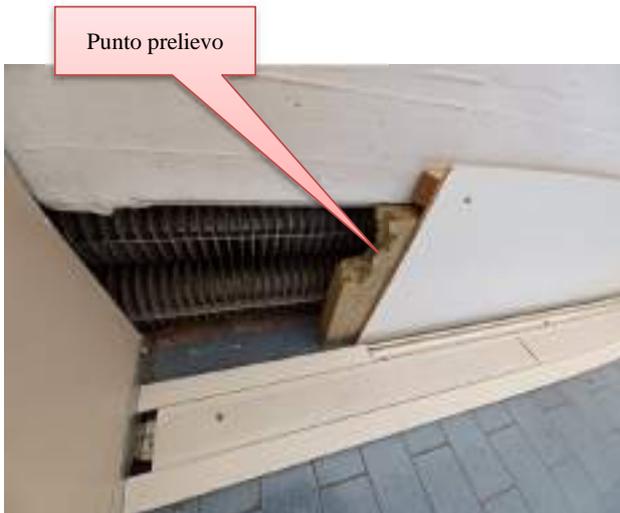
UBICAZIONE PUNTO DI CAMPIONAMENTO	Pannelli in fibre posti dietro gli arredi a parete (esterna) in legno in aderenza con i corpi riscaldanti dei locali uffici posti al piano primo
-----------------------------------	--

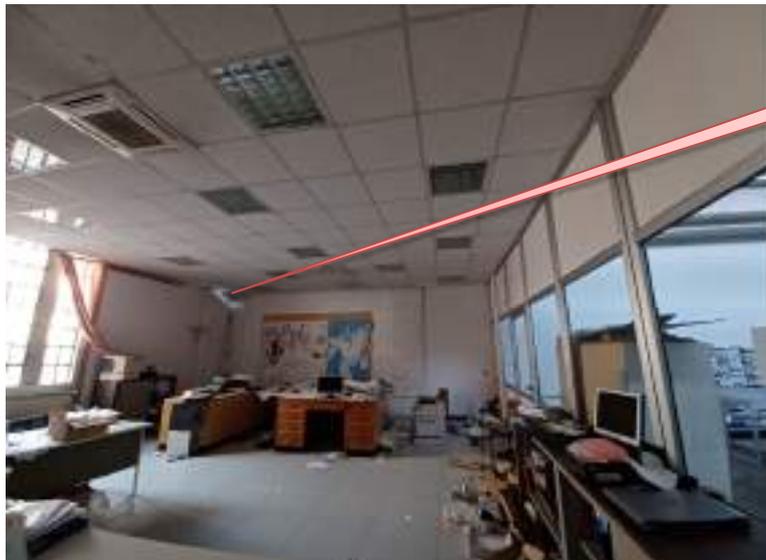
UBICAZIONE PUNTO DI CAMPIONAMENTO	Pannelli controsoffitto locali posti al piano terra
-----------------------------------	---

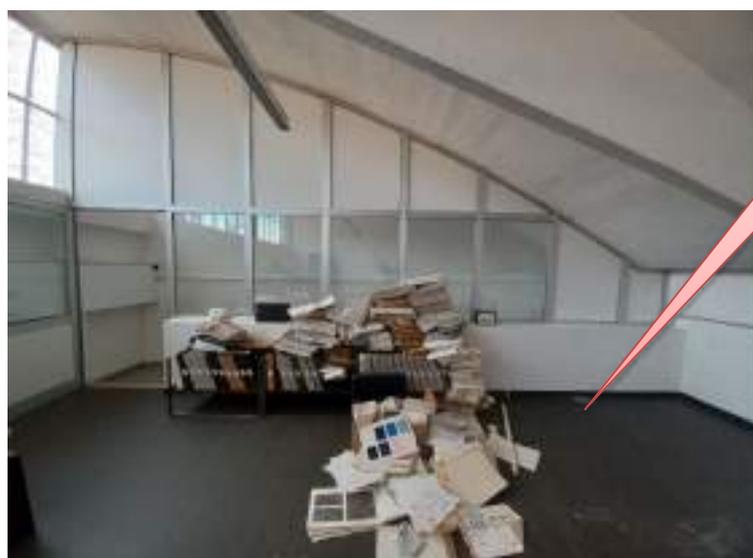
UBICAZIONE PUNTO DI CAMPIONAMENTO	Colla pavimentazione parquet presente nel locale posto al piano primo degli uffici CED
-----------------------------------	--

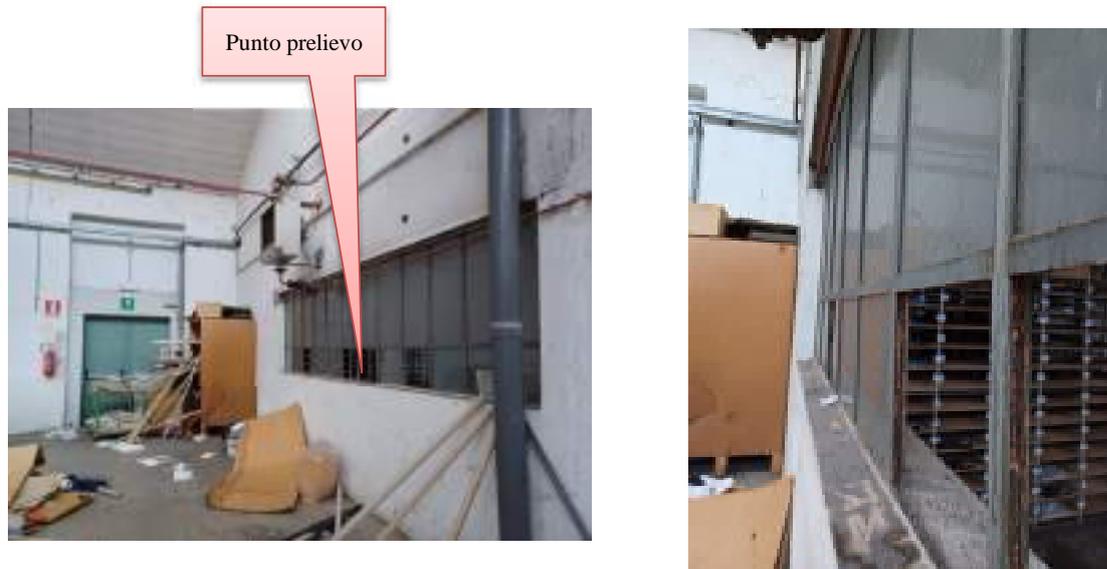
UBICAZIONE PUNTO DI CAMPIONAMENTO	Stucco infissi interni locale campionario (Ed. I) posti al piano terra
-----------------------------------	--

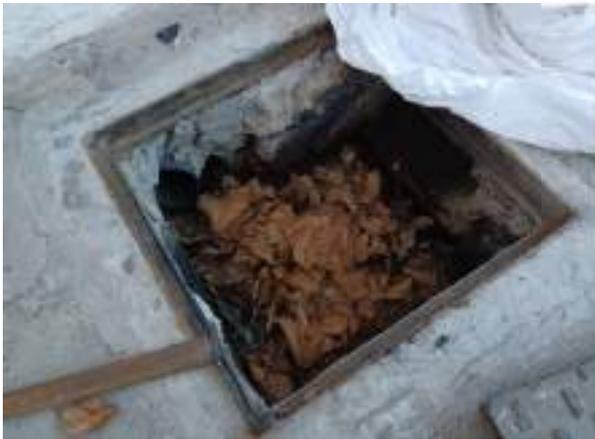
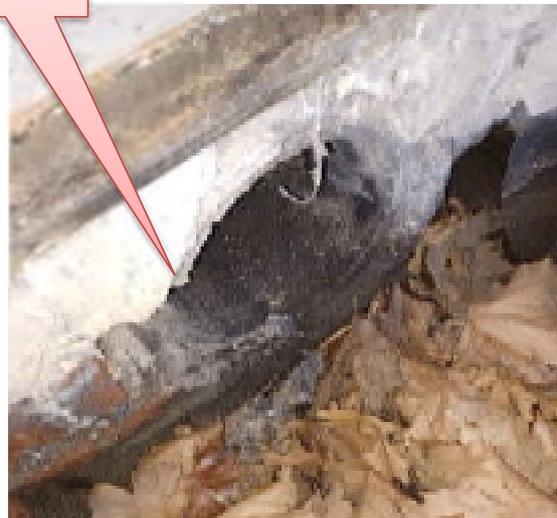
UBICAZIONE PUNTO DI CAMPIONAMENTO	Condotta idrica in cls interrata, posta nel tombino nel locale campionario (Ed. I)
-----------------------------------	--

RAPPORTO DI PROVA n.	2.402.283.019
Caratteristiche di pericolo	Amianto assente

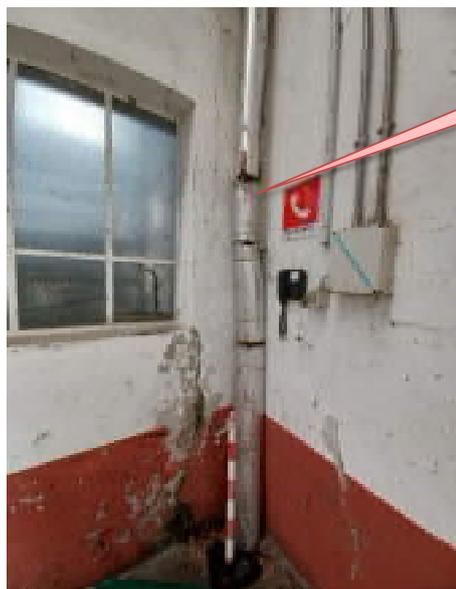
UBICAZIONE PUNTO DI CAMPIONAMENTO	Coibentazione condotta posa nel vano ingresso al magazzino finissaggio (prima del disimpegno)
-----------------------------------	---

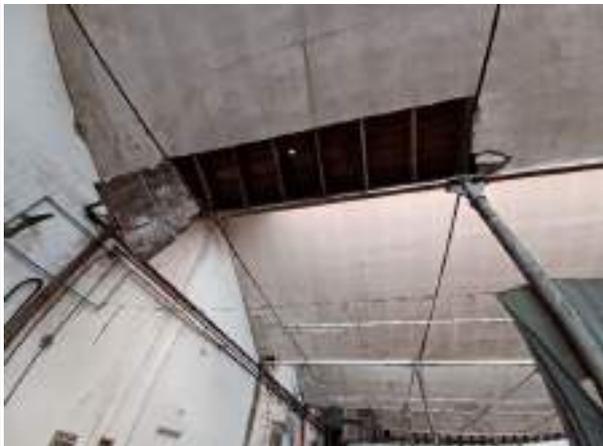
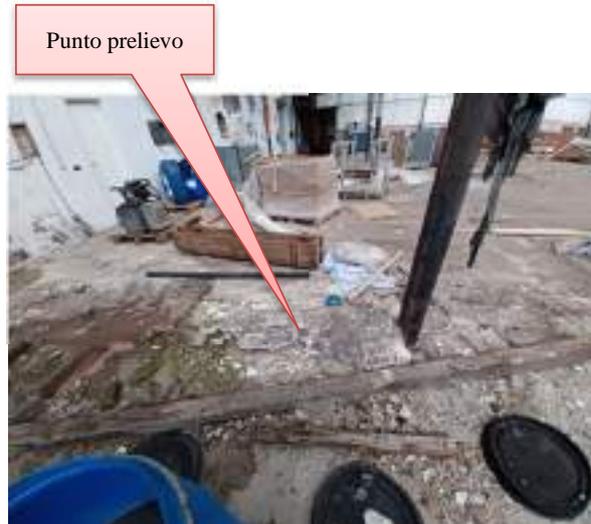
UBICAZIONE PUNTO DI CAMPIONAMENTO	Intonaco intradosso della copertura del locale finissaggio magazzino colori
-----------------------------------	---

RAPPORTO DI PROVA n.	2.402.283.021
Caratteristiche di pericolo	Amianto presente

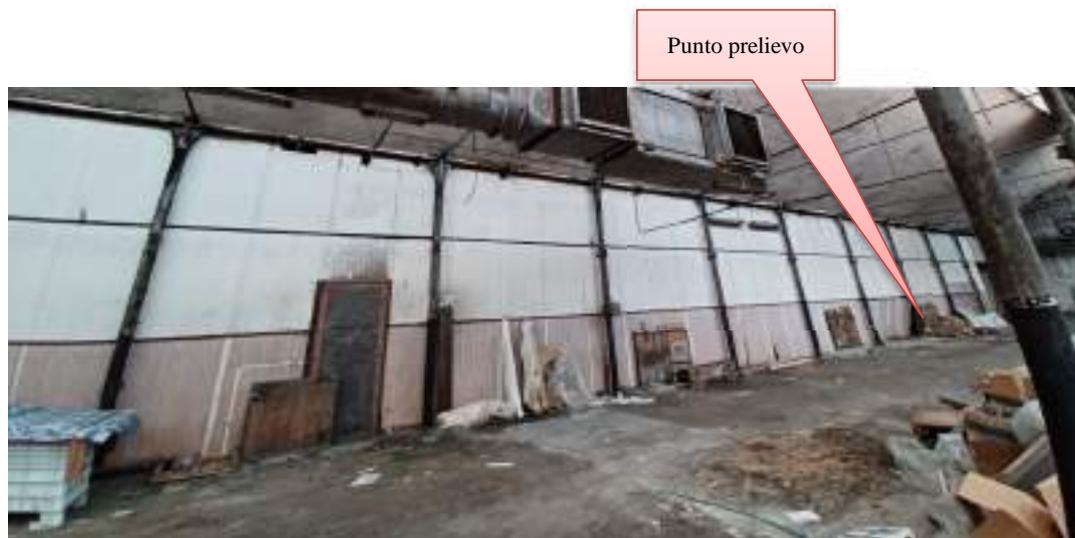
UBICAZIONE PUNTO DI CAMPIONAMENTO	Coibentazione pannelli filtro a parete divisoria posta nel magazzino a piano terra
-----------------------------------	--

RAPPORTO DI PROVA n.	2.402.283.022
Caratteristiche di pericolo	Amianto assente

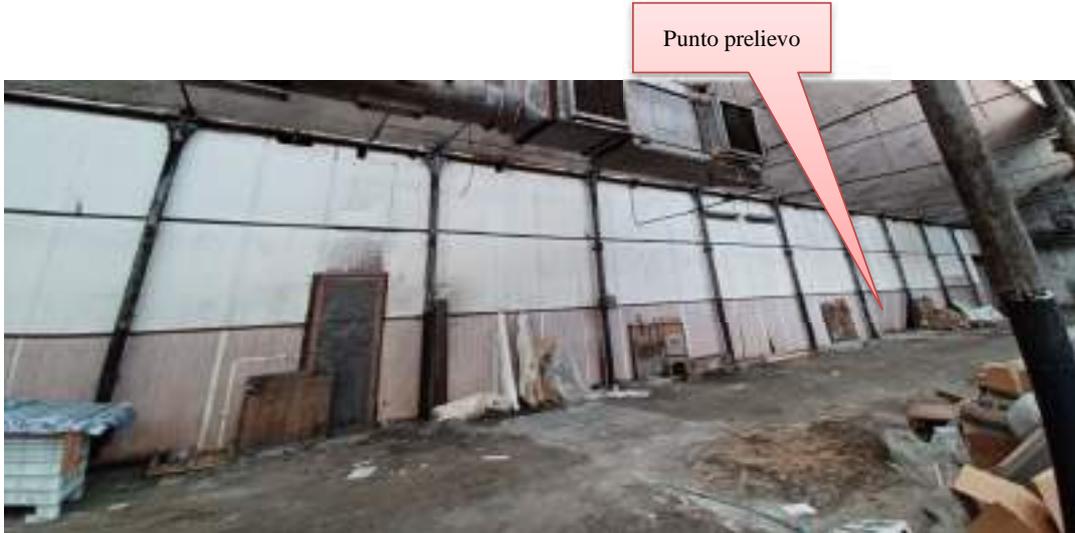
UBICAZIONE PUNTO DI CAMPIONAMENTO	Coibentazione pannelli a parete divisoria posta nel magazzino a piano terra
-----------------------------------	---

RAPPORTO DI PROVA n.	2.402.283.023
Caratteristiche di pericolo	Amianto assente

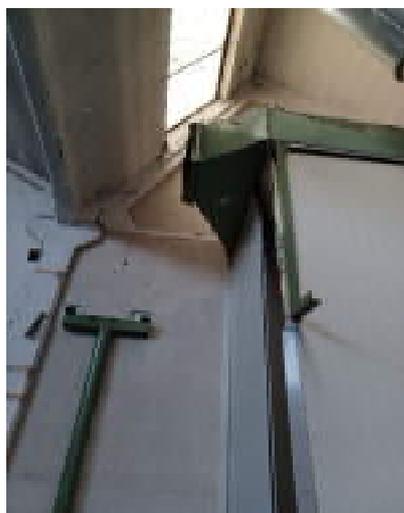
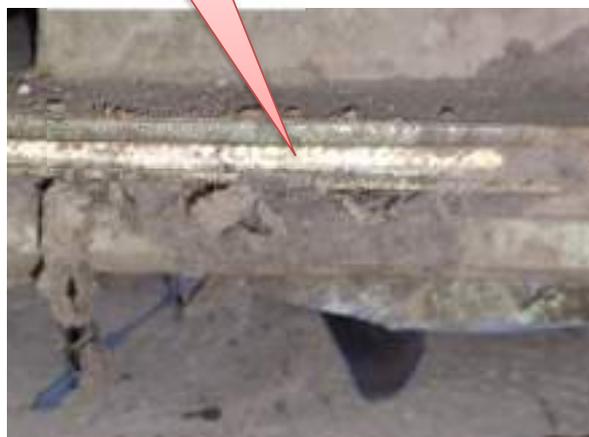
UBICAZIONE PUNTO DI CAMPIONAMENTO	fettuccia giunto impianto garza smeriglia, componente posta a quota p.c. (componente sezionato dall'impianto posto verso la parete perimetrale)
-----------------------------------	---

RAPPORTO DI PROVA n.	2.402.283.024
Caratteristiche di pericolo	Amianto presente

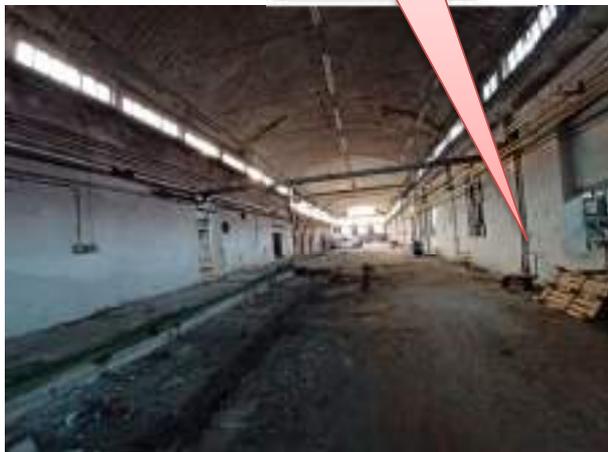
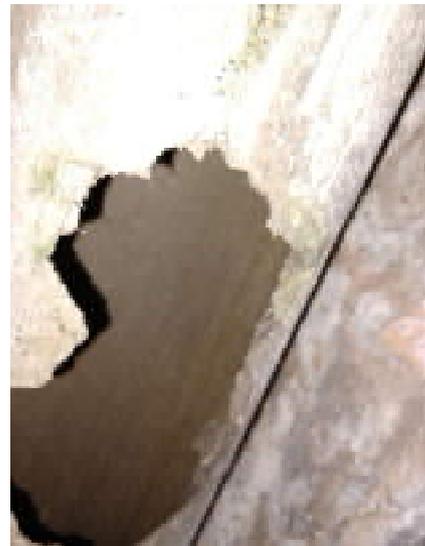
UBICAZIONE PUNTO DI CAMPIONAMENTO	Pluviale posto nel locale L e locale M posti a quota piano compagna locali deposito e tintoria nel fabbricato finissaggio e magazzino
-----------------------------------	---

RAPPORTO DI PROVA n.	2.402.283.025
Caratteristiche di pericolo	Amianto presente

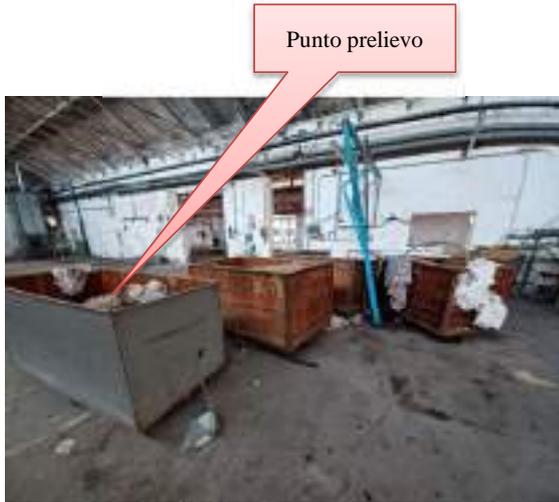
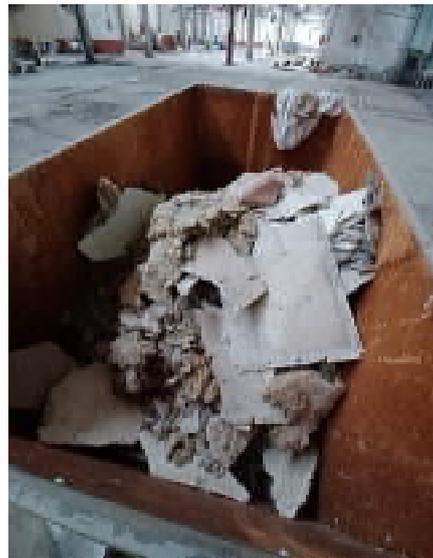
UBICAZIONE PUNTO DI CAMPIONAMENTO	Coibentazione in ceste posto nel locale G a quota piano terra del magazzino
-----------------------------------	---

RAPPORTO DI PROVA n.	2.402.283.026
Caratteristiche di pericolo	Amianto assente

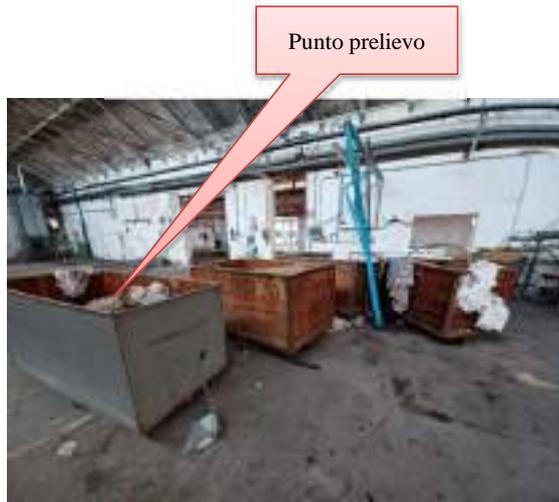
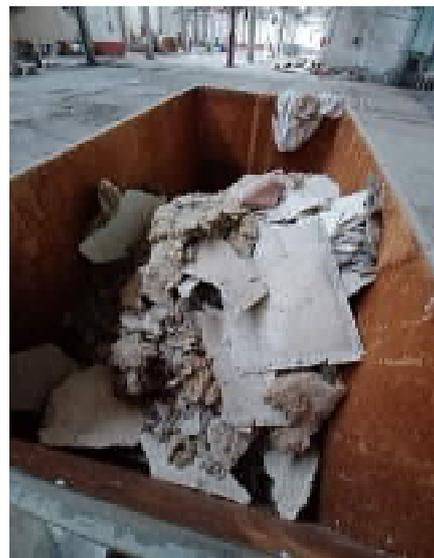
UBICAZIONE PUNTO DI CAMPIONAMENTO	Pannello posto all'interno delle ceste poste nel locale G a quota piano terra del magazzino
-----------------------------------	---

RAPPORTO DI PROVA n.	2.402.283.027
Caratteristiche di pericolo	Amianto presente

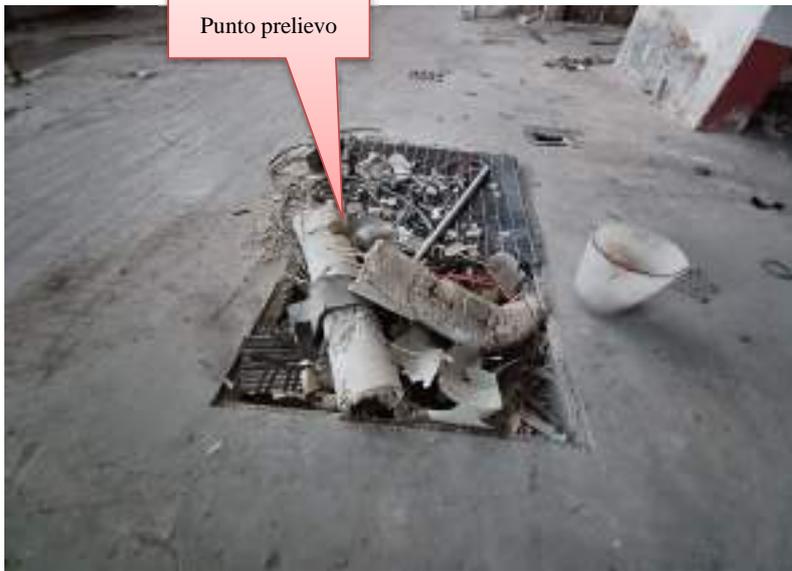
UBICAZIONE PUNTO DI CAMPIONAMENTO	Coibentazione condotta in fibre all'interno del locale M a quota piano terra del magazzino (accatastata a pavimento)
-----------------------------------	--

RAPPORTO DI PROVA n.	2.402.283.028
Caratteristiche di pericolo	Amianto assente

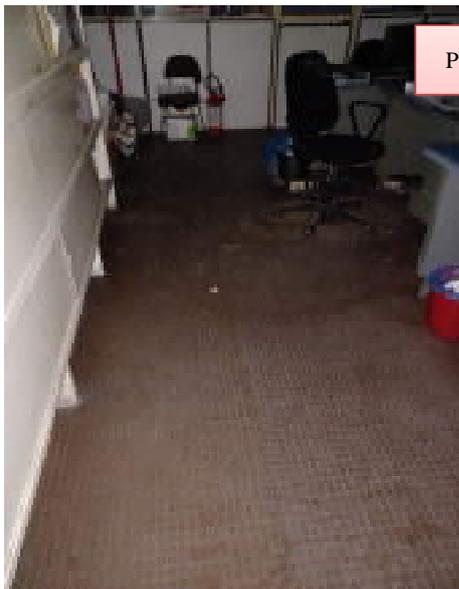
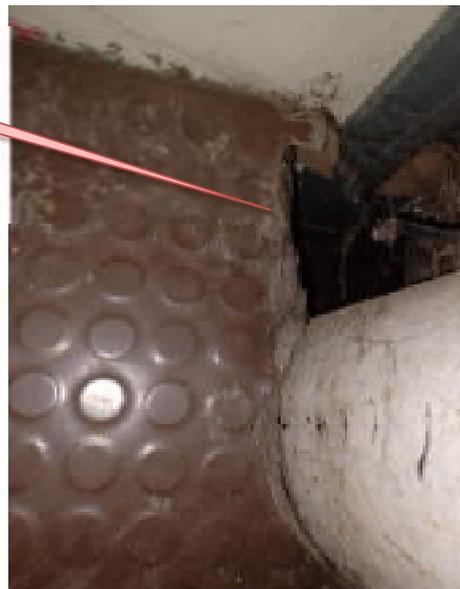
UBICAZIONE PUNTO DI CAMPIONAMENTO	colla pavimentazione locale uffici posto all'interno del magazzino
-----------------------------------	--

RAPPORTO DI PROVA n.	2.402.283.029
Caratteristiche di pericolo	Amianto presente

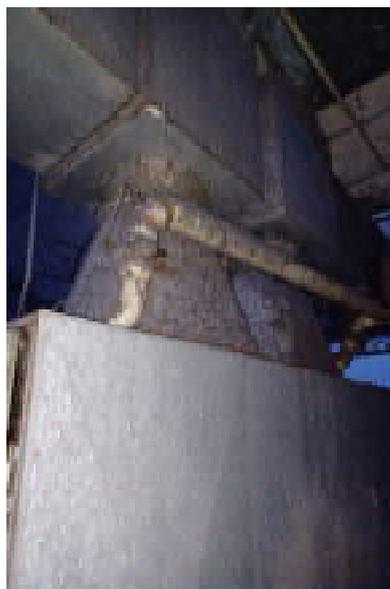
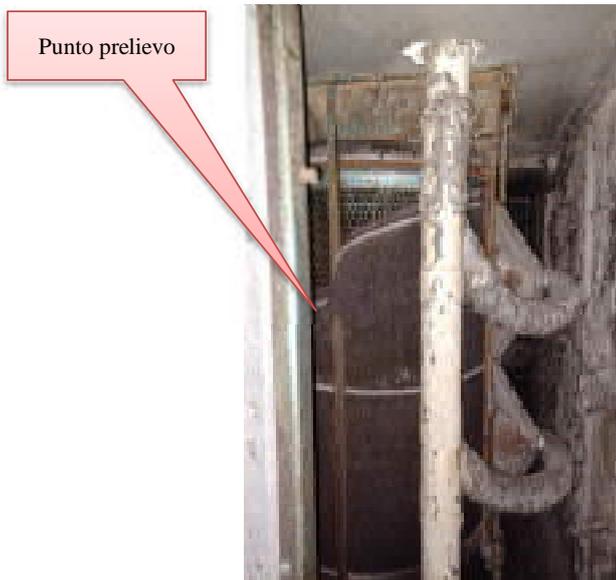
UBICAZIONE PUNTO DI CAMPIONAMENTO	Coibentazione filtro componente impiantistico (aspiratore/uta) posto in zona quasi centrale al magazzino colori
-----------------------------------	---

RAPPORTO DI PROVA n.	2.402.283.030
Caratteristiche di pericolo	Amianto assente

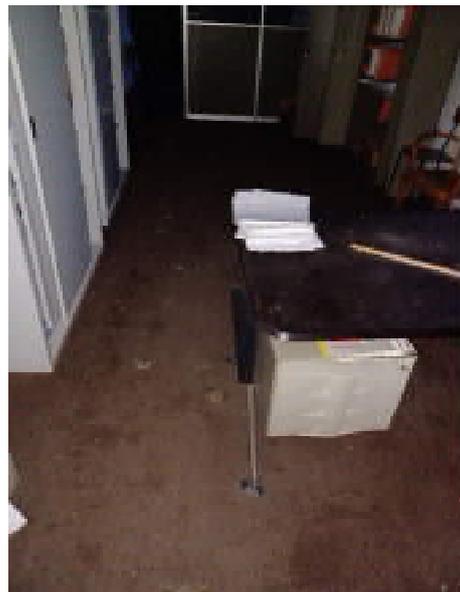
UBICAZIONE PUNTO DI CAMPIONAMENTO	colla pavimentazione in moquette uffici
-----------------------------------	---

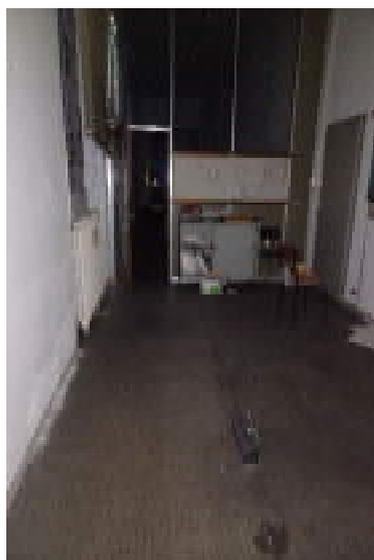
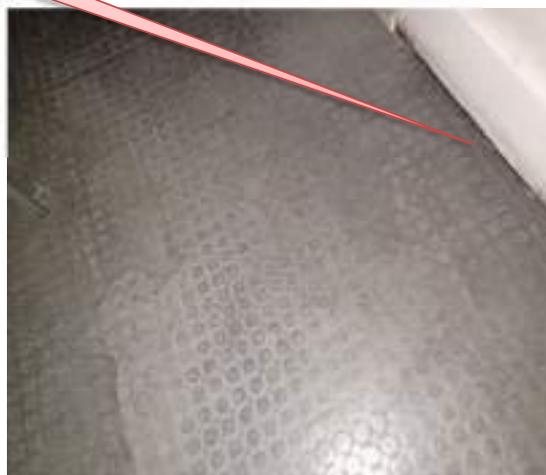
UBICAZIONE PUNTO DI CAMPIONAMENTO	colla pavimentazione in parquet in pvc locale uffici
-----------------------------------	--

RAPPORTO DI PROVA n.	2.402.283.032
Caratteristiche di pericolo	Amianto assente

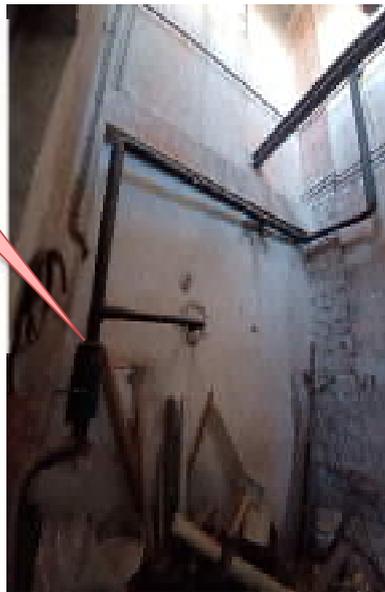
UBICAZIONE PUNTO DI CAMPIONAMENTO	Coibentazione condotta (colore nero) posta nel vaso disimpegno verso uscita
-----------------------------------	---

RAPPORTO DI PROVA n.	2.402.283.033
Caratteristiche di pericolo	Amianto assente

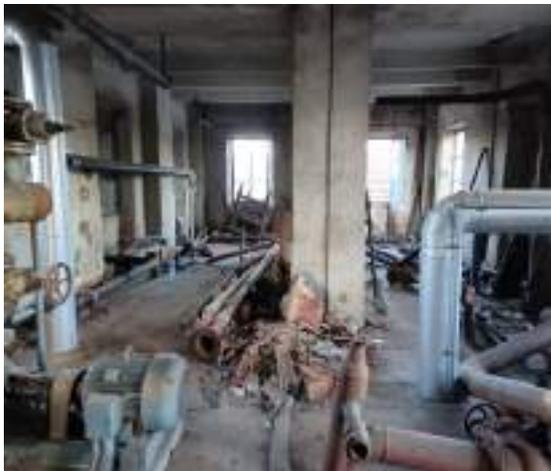
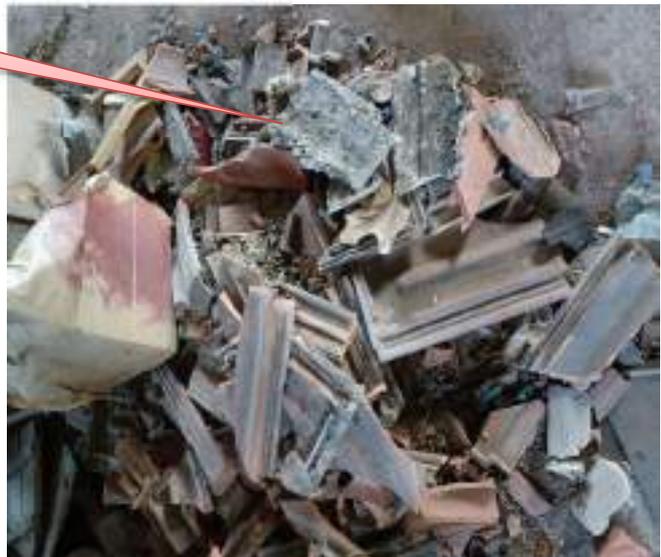
UBICAZIONE PUNTO DI CAMPIONAMENTO	Campione di materiale accatastato in cumulo nel locale sottotetto accessibile
-----------------------------------	---

RAPPORTO DI PROVA n.	2.402.283.034
Caratteristiche di pericolo	Amianto presente

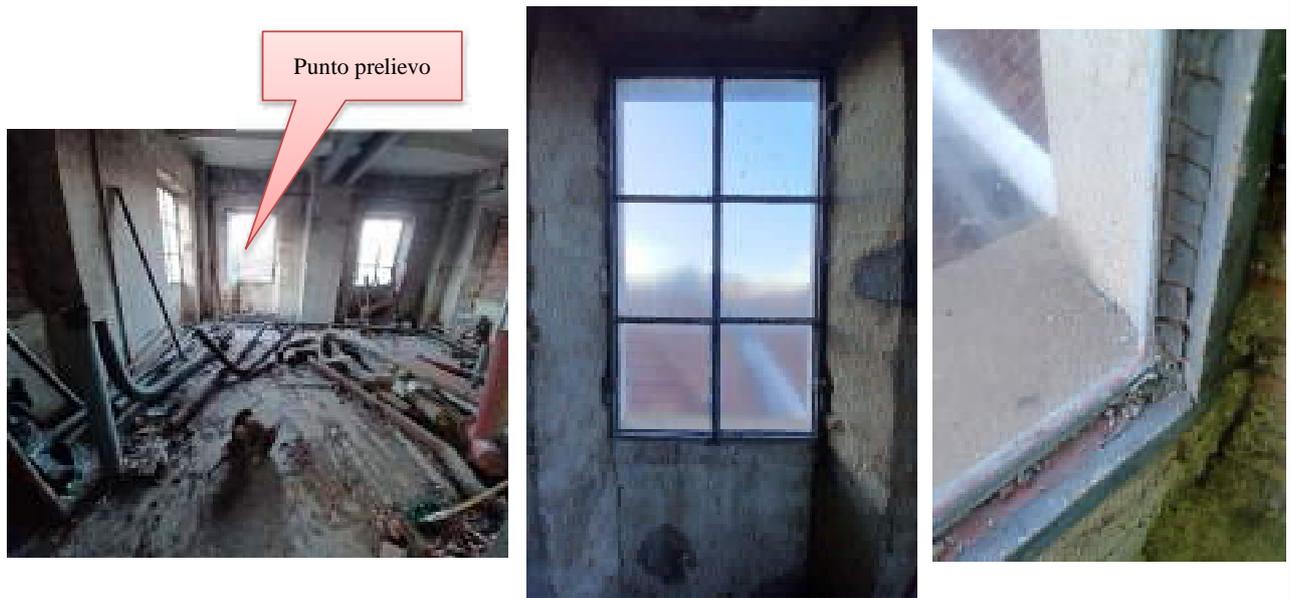
UBICAZIONE PUNTO DI CAMPIONAMENTO	Campione di stucco finestre esterne poste in copertura dell'edificio, accessibile dal sottotetto
-----------------------------------	--

RAPPORTO DI PROVA n.	2.402.283.035
Caratteristiche di pericolo	Amianto assente

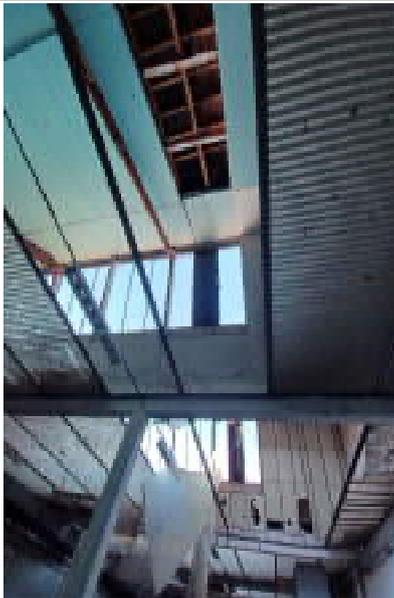
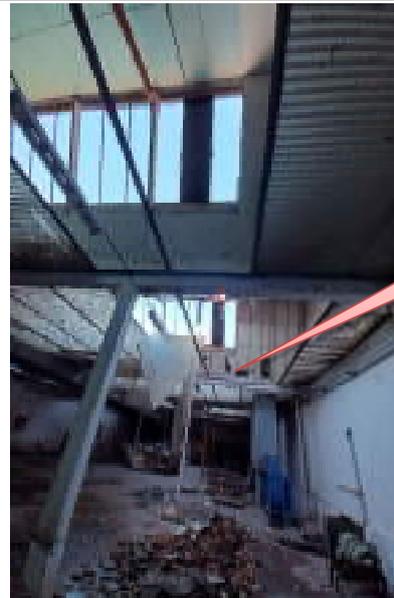
UBICAZIONE PUNTO DI CAMPIONAMENTO	Pannello coibentazione solaio di copertura del locale deposito posto a quota +6 metri circa.
-----------------------------------	--

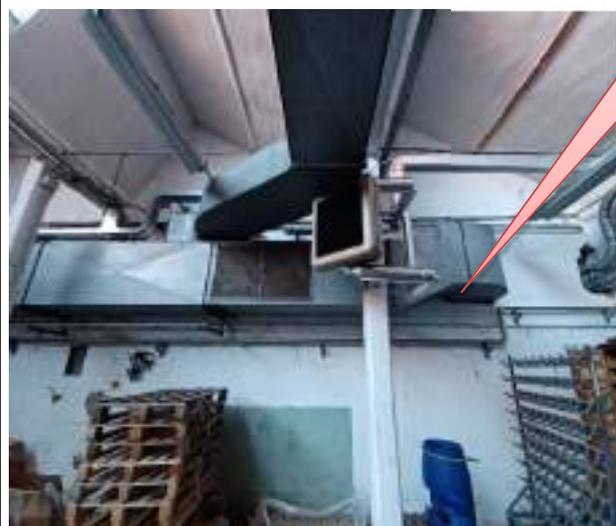
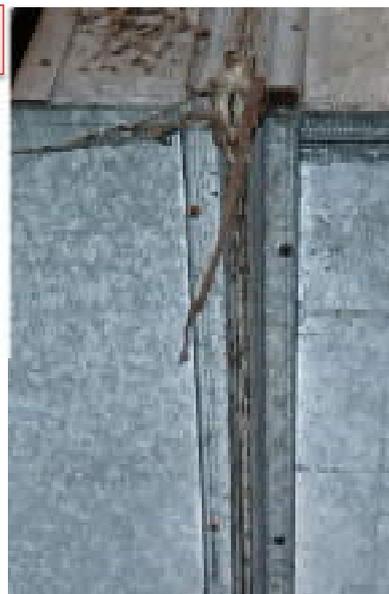
Punto prelievo

UBICAZIONE PUNTO DI CAMPIONAMENTO	Fettuccia giunto condotta di riscaldamento posta all'interno del locale magazzino verso parete lato Sud-Est
-----------------------------------	---

RAPPORTO DI PROVA n.	2.402.283.037
Caratteristiche di pericolo	Amianto presente

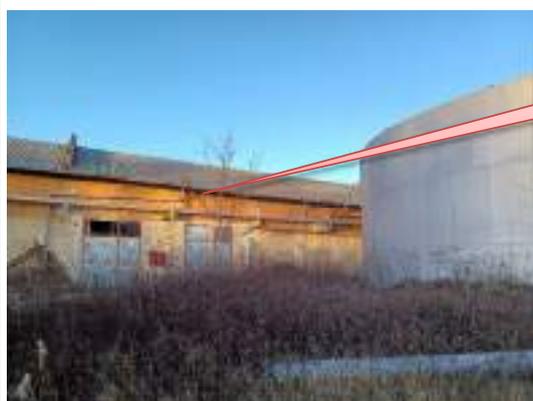
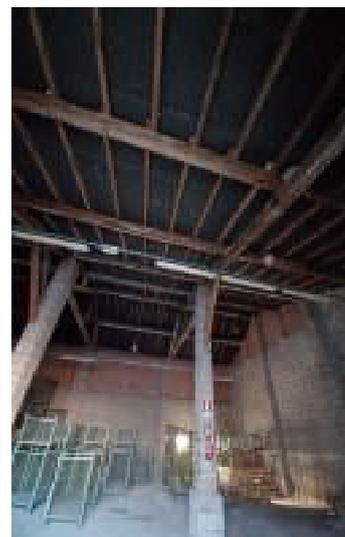
Punto prelievo

MATERIALE	Campione di coibentazione pannello posto in copertura		
-----------	--	--	--

UBICAZIONE PUNTO DI CAMPIONAMENTO	Coibentazione pannello posto in copertura della sala telai
-----------------------------------	--

RAPPORTO DI PROVA n.	2.402.283.038
Caratteristiche di pericolo	Amianto assente

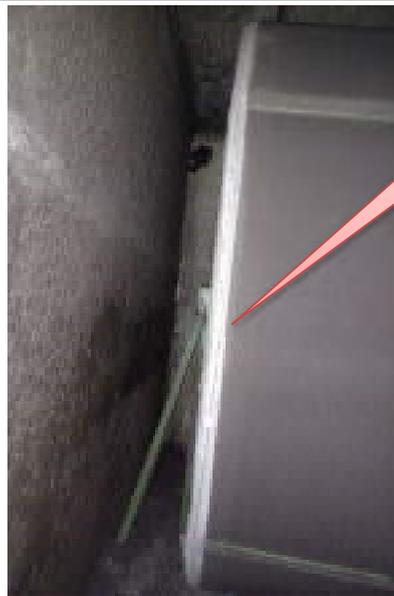
Punto prelievo

MATERIALE	Campione di coibentazione pannello filtro compattatore		
-----------	---	--	--

UBICAZIONE PUNTO DI CAMPIONAMENTO	Coibentazione pannello filtro del rullo compattatore (polvere cotone) posto all'interno del locale tecnico
-----------------------------------	--

RAPPORTO DI PROVA n.	2.402.283.039
Caratteristiche di pericolo	Amianto assente

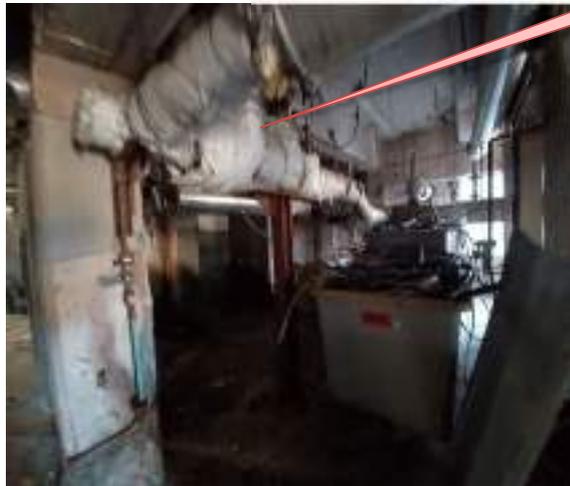
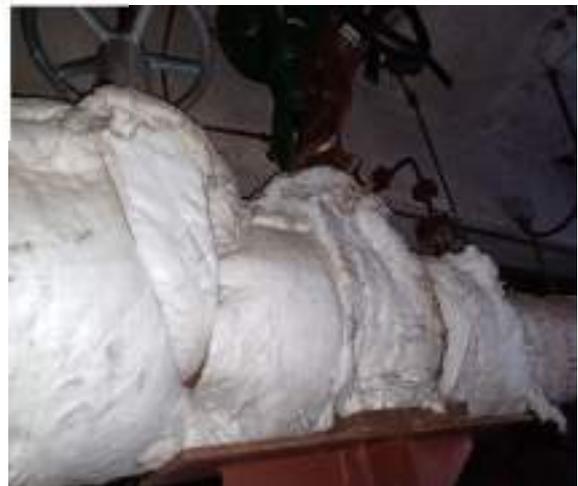
Punto prelievo

MATERIALE	Campione di coibentazione condotta			
-----------	---	--	--	--

UBICAZIONE PUNTO DI CAMPIONAMENTO	Coibentazione condotta (colore bianco) posta all'interno del locale centrale termica a piano terra
-----------------------------------	--

RAPPORTO DI PROVA n.	2.402.283.040
Caratteristiche di pericolo	Amianto assente

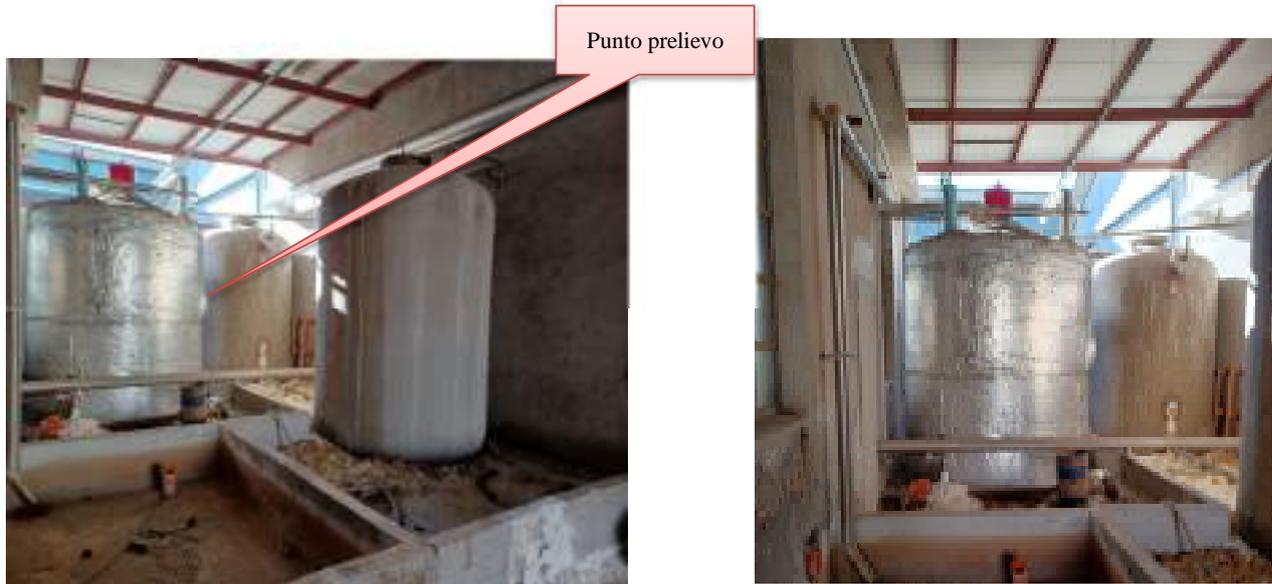
MATERIALE	Campione di coibentazione serbatoio soda		
-----------	---	--	--

UBICAZIONE PUNTO DI CAMPIONAMENTO	Coibentazione serbatoio soda posto all'esterno del locale tintoria filati
-----------------------------------	---

RAPPORTO DI PROVA n.	2.402.283.041
Caratteristiche di pericolo	Amianto assente
