APPROFONDIMENTO INDAGINI AMBIENTALI E INDIVIDUAZIONE INTERVENTI MESSA IN SICUREZZA

Stabilimento della società Leggiuno S.p.A. (in liquidazione) sito in Via Dante Alighieri, 1 - Leggiuno (VA)

23667470/23079, Rev.1

23 aprile 2024

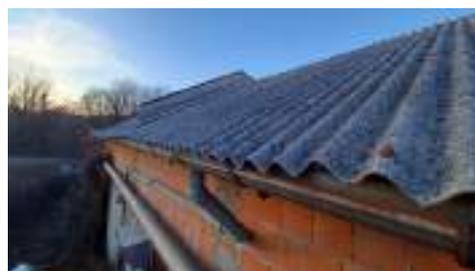
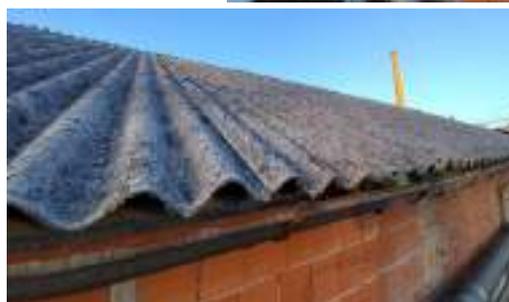
Punto prelievo

MATERIALE	Campione di lastra di copertura		
-----------	--	--	--

RAPPORTO DI PROVA n.	2.402.283.042
Caratteristiche di pericolo	Amianto presente

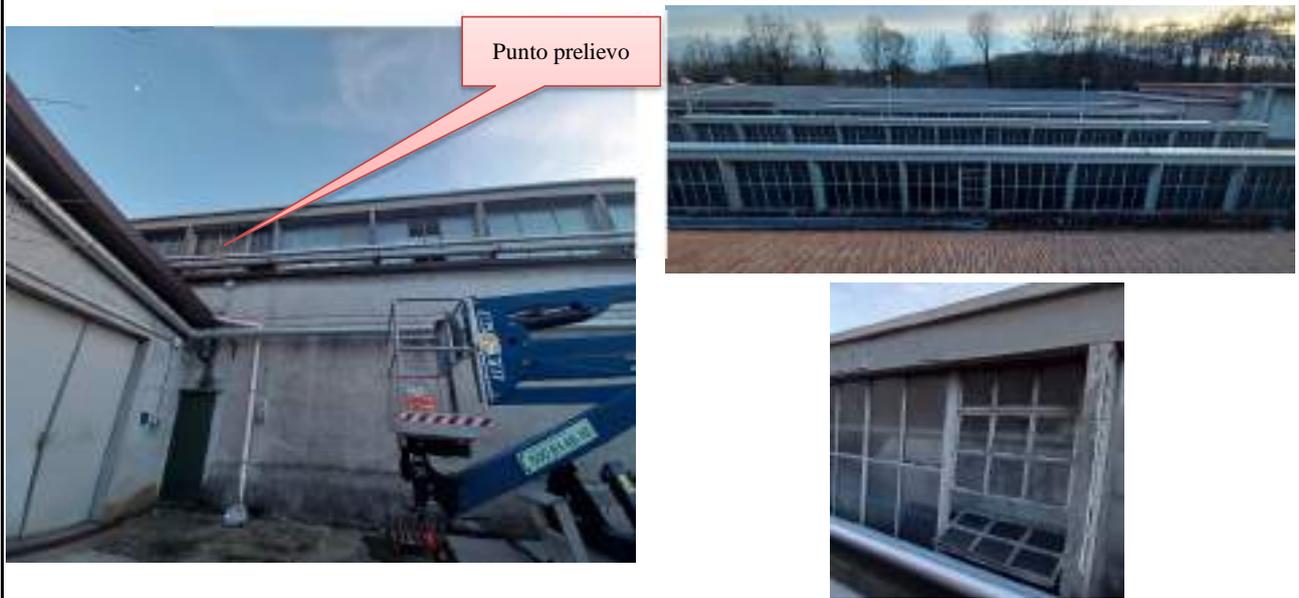
UBICAZIONE PUNTO DI CAMPIONAMENTO	Finestre esterne lato Nord del fabbricato poste a quota +8m circa
--------------------------------------	---

RAPPORTO DI PROVA n.	2.402.283.043
Caratteristiche di pericolo	Amianto assente

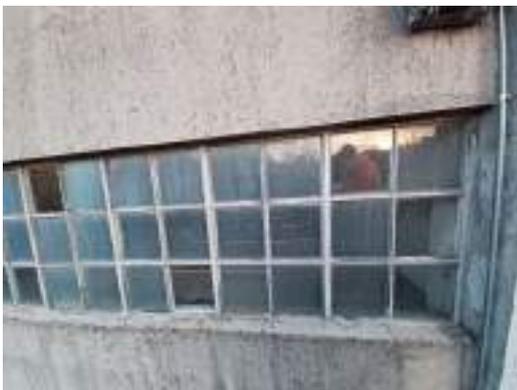
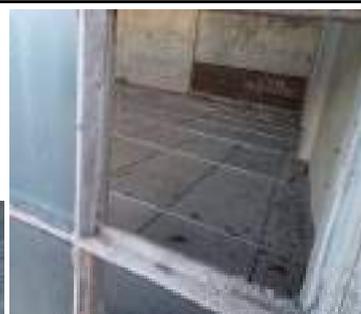
Punto prelievo

UBICAZIONE PUNTO DI CAMPIONAMENTO	Finestre esterne lato Ovest del fabbricato poste a quota +8m circa
-----------------------------------	--

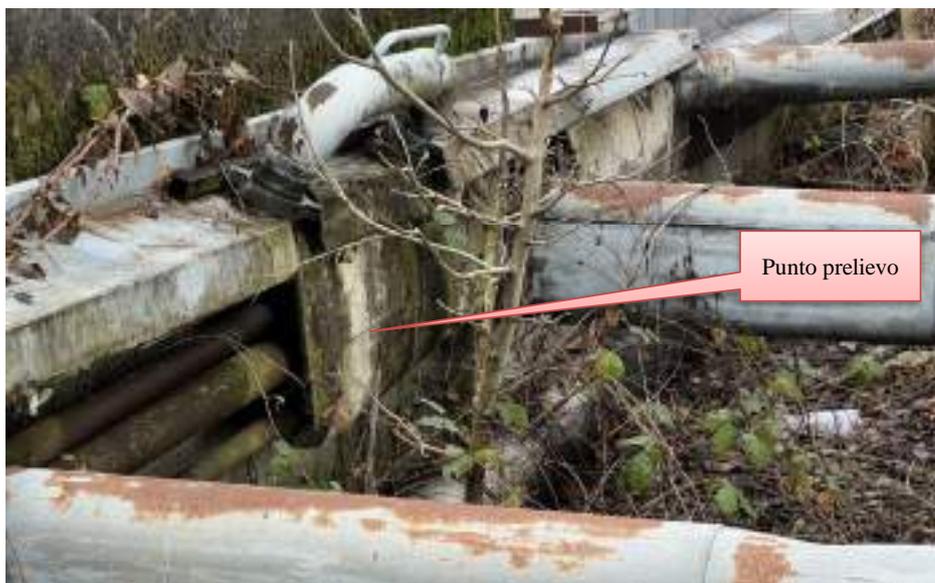
UBICAZIONE PUNTO DI CAMPIONAMENTO	Materiale accatastato in cumulo all'esterno dei fabbricati, in area interna allo stabilimento
-----------------------------------	---

RAPPORTO DI PROVA n.	2.402.283.045
Caratteristiche di pericolo	Amianto presente

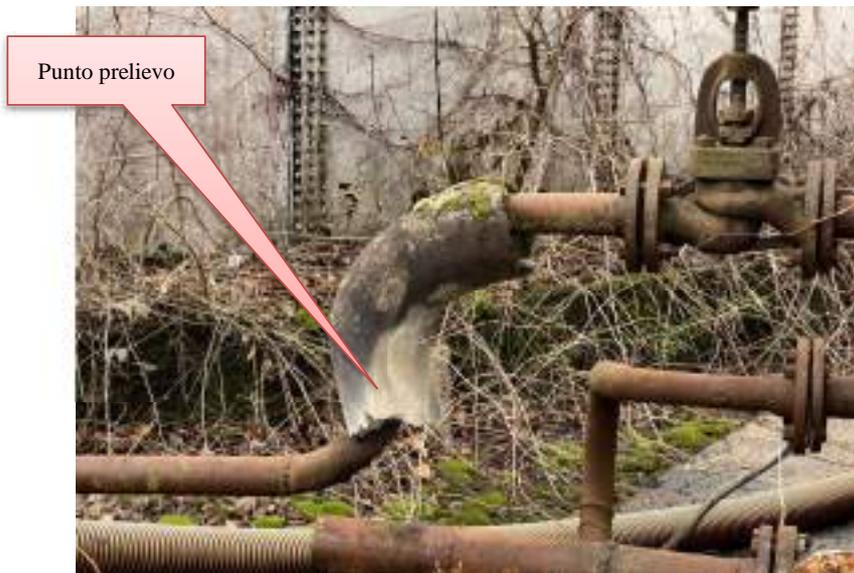
UBICAZIONE PUNTO DI CAMPIONAMENTO	Coibentazione accatastata in cumulo all'esterno dei fabbricati, in area interna allo stabilimento
-----------------------------------	---

RAPPORTO DI PROVA n.	2.402.283.046
Caratteristiche di pericolo	Presente

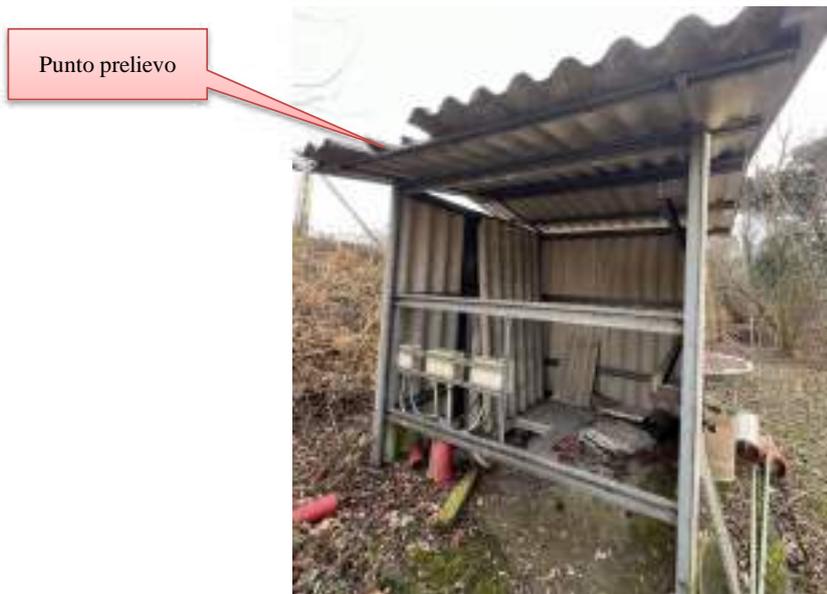
UBICAZIONE PUNTO DI CAMPIONAMENTO	Materiale accatastato in cumulo all'esterno dei fabbricati, in area interna allo stabilimento
-----------------------------------	---

RAPPORTO DI PROVA n.	2.402.283.047
Caratteristiche di pericolo	Amianto presente

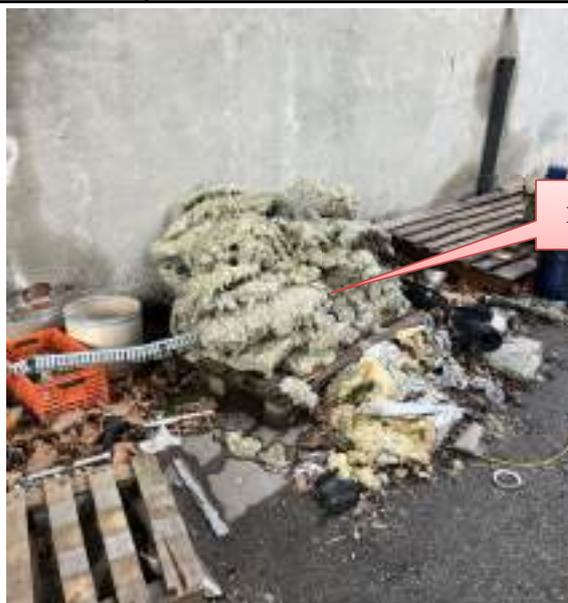
Punto prelievo

UBICAZIONE PUNTO DI CAMPIONAMENTO	Coibentazione accatastata in cumulo all'esterno dei fabbricati, in area interna allo stabilimento
-----------------------------------	---

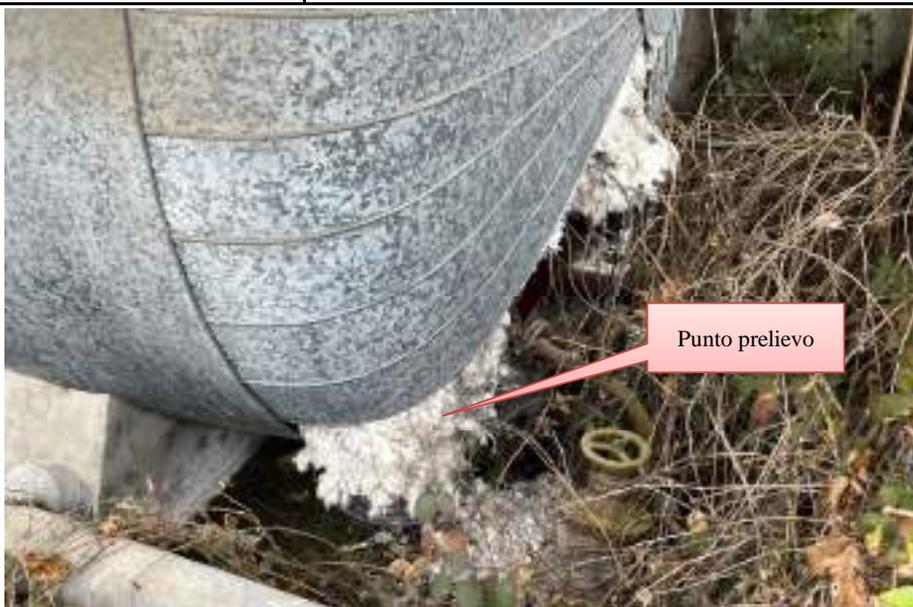
UBICAZIONE PUNTO DI CAMPIONAMENTO	Coibentazione accatastata in cumulo all'esterno dei fabbricati, in area interna allo stabilimento
-----------------------------------	---

RAPPORTO DI PROVA n.	2.402.283.050
Caratteristiche di pericolo	Amianto assente
