FALL. 30/2015-

LOTTO 1
QUOTA DI 1/2 DI PIENA PROPRIETA'
DI APPARTAMENTO AL PIANO 1° DI CASA CON
2 UNITA' , IN COMUNE DI PONSÒ

RAPPORTO DI VALUTAZIONE

**QUOTA DI 1/2 DI PIENA PROPRIETA' DI
APPARTAMENTO AL PIANO 1°, DI CASA DI 2
UNITA', IN COMUNE DI PONSO**

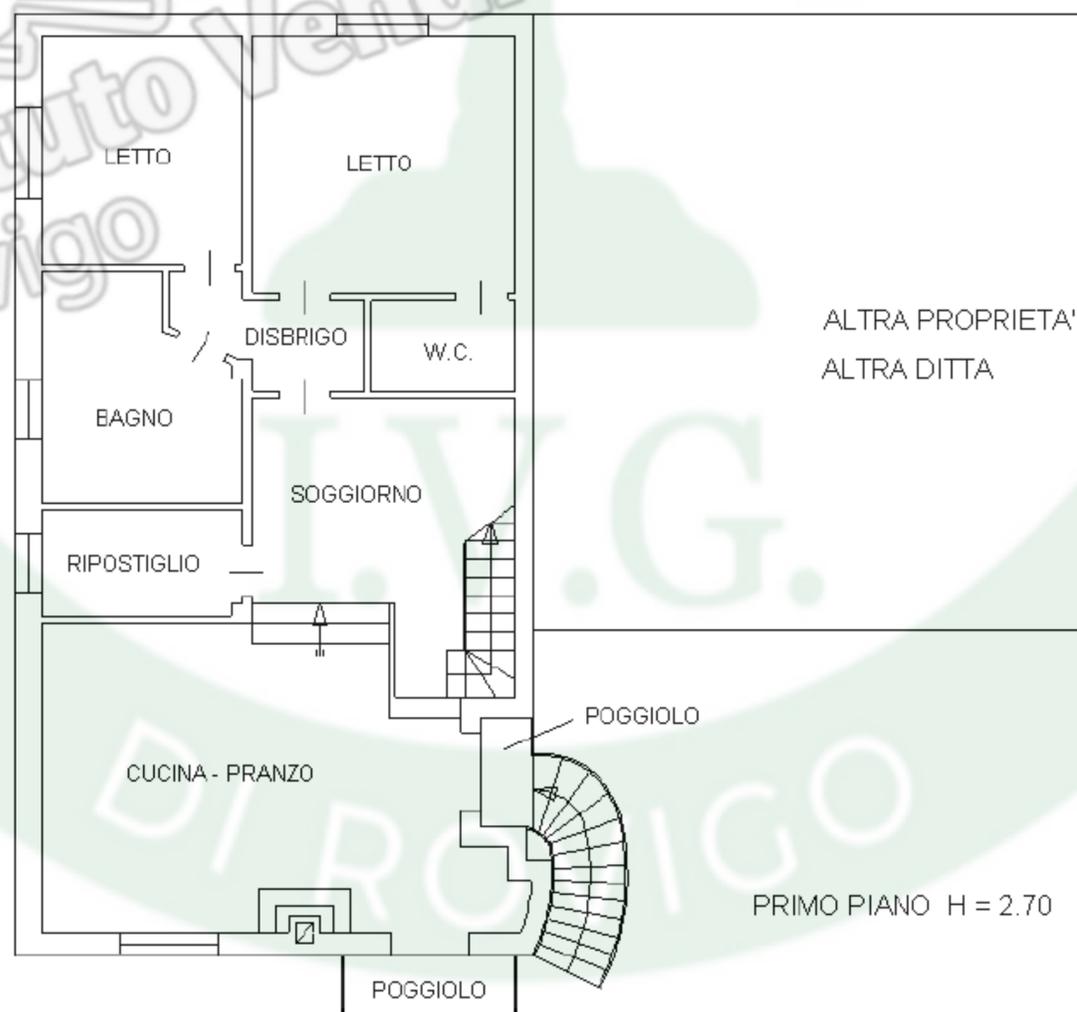
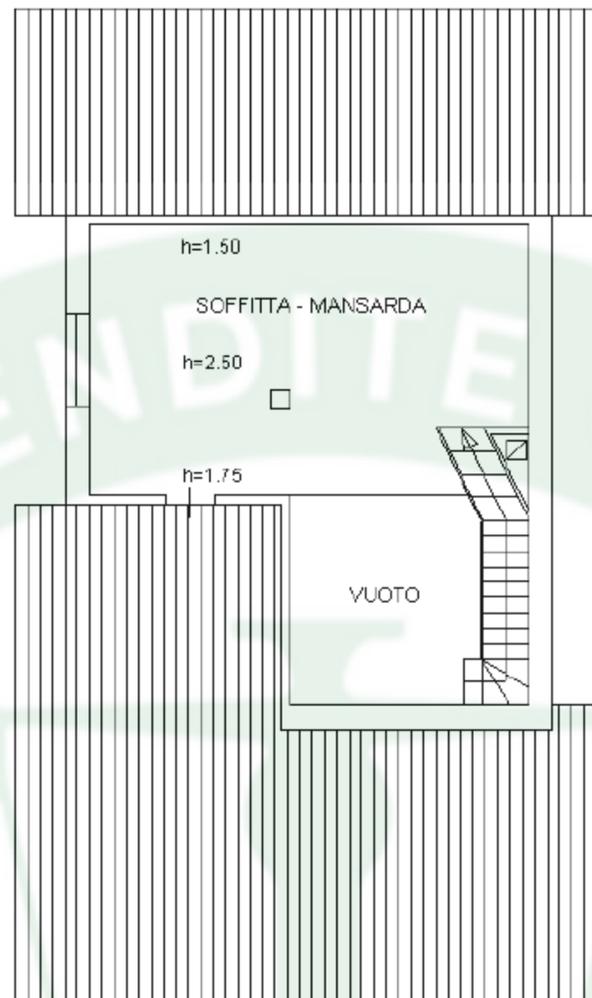
Planimetria mapp. 297 Sub 4 rappresentata non in scala

il sottoscritto CTU ha potuto verificare dal riscontro tra le planimetrie catastali e lo stato dei luoghi che l'unità per quanto riguarda il piano primo risulta conforme alla rappresentazione grafica catastale, il piano secondo soffitta-mansarda, attualmente è in uso come stanza da letto.

Dato che le altezze della mansarda non consentono l'utilizzo del locale come letto, sarà da prevedere il ripristino dello stato concessionato ad uso soffitta.

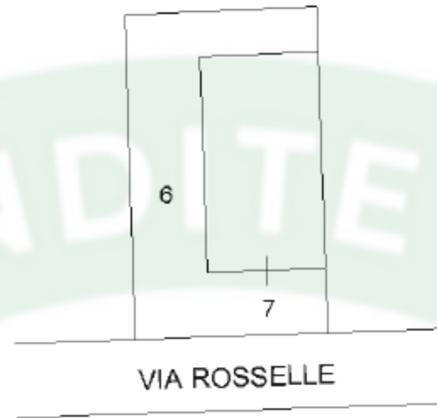
Elaborato planimetrico riprodotto non in scala

Comune	Sezione	Foglio	Particella	Tipo mappale	del:	
PONSO		5	297			
Sub	UBICAZIONE via/piazza	n.civ	Piani	Scala	Int	DESCRIZIONE
4	via rosselle	20	1			ABITAZIONE
6	via rosselle					B.C.N.C - CORTILE COMUNE A TUTTI I SUB.
7	via rosselle		T			MAGAZZINO

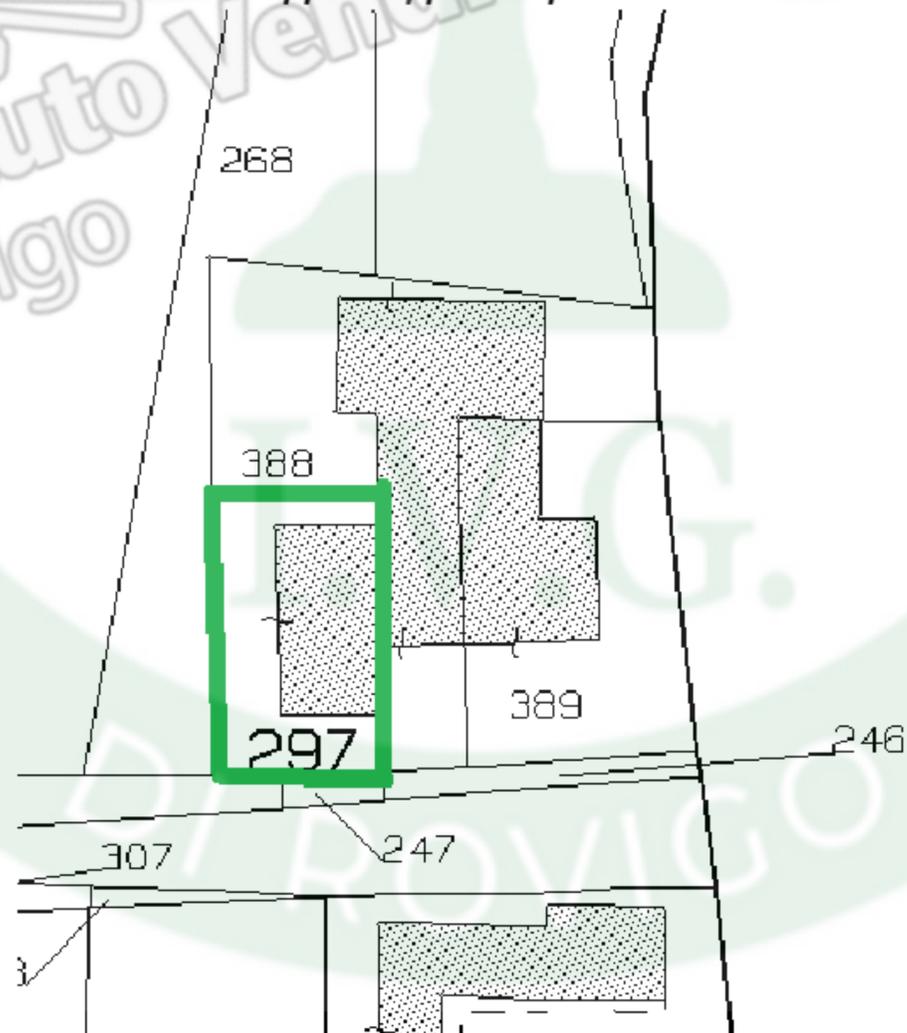
Estratto di mappa mapp.297 riprodotto non in scala

nord/sud/ovest mappale 297 sub 6 (area), est mappale 388
