**ESECUZIONE IMMOBILIARE**  
**N. 372/2022**

**RELAZIONE DI CONSULENZA**  
**TECNICA D'UFFICIO**

*PERIZIA EX ART. 568 c.p.c.*  
*DETERMINAZIONE DEL VALORE DEI BENI PIGNORATI*

Unità immobiliare ad uso abitazione della consistenza catastale di vani 9 (nove) al piano primo, sito nel Comune di SUBIACO (RM) Contrada Alice Colle n. 15, località Colle Perino, confinante con sub 502 con distacco verso strada provinciale Subiaco-Cervara, salvo altri.

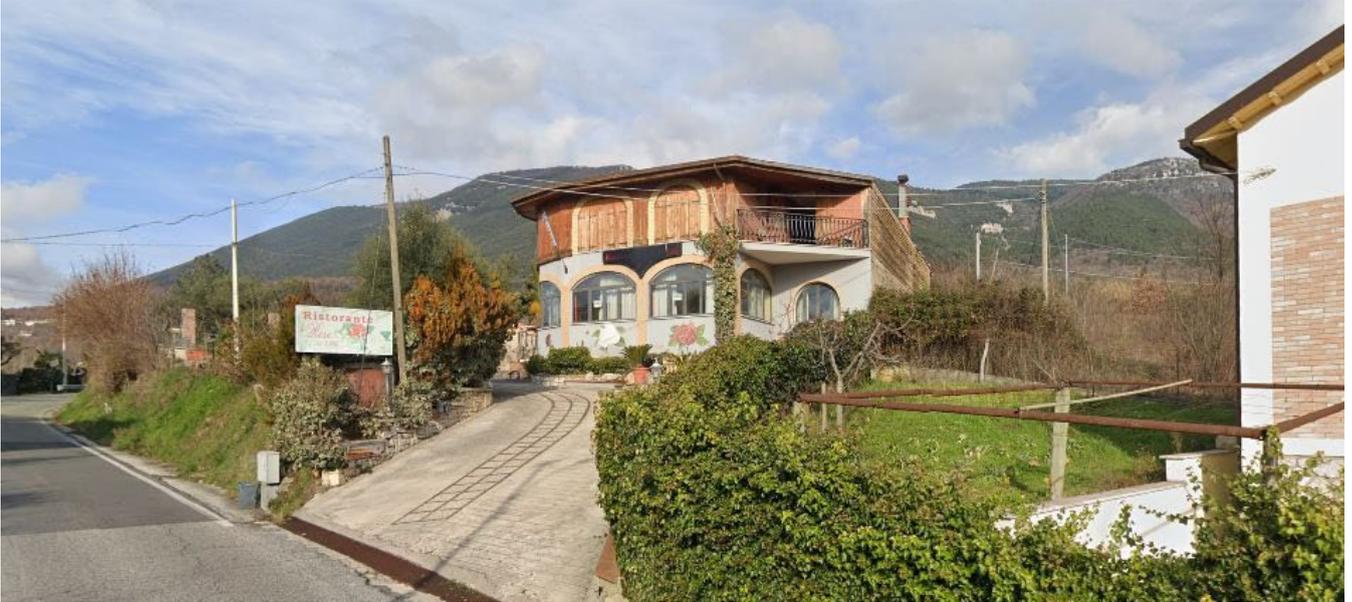
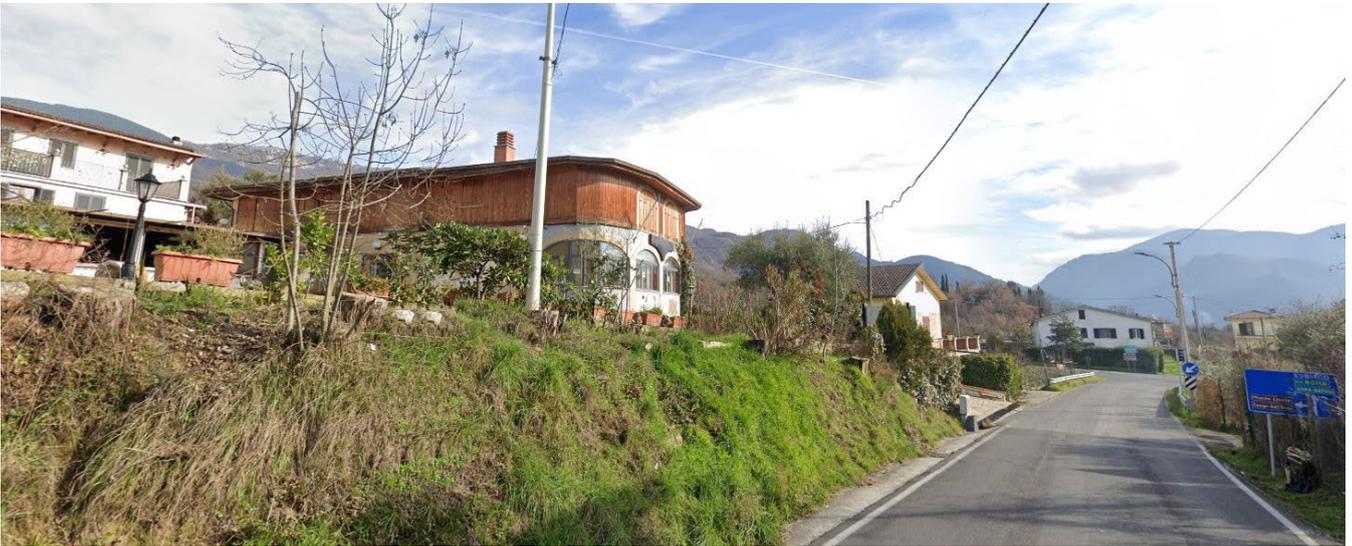
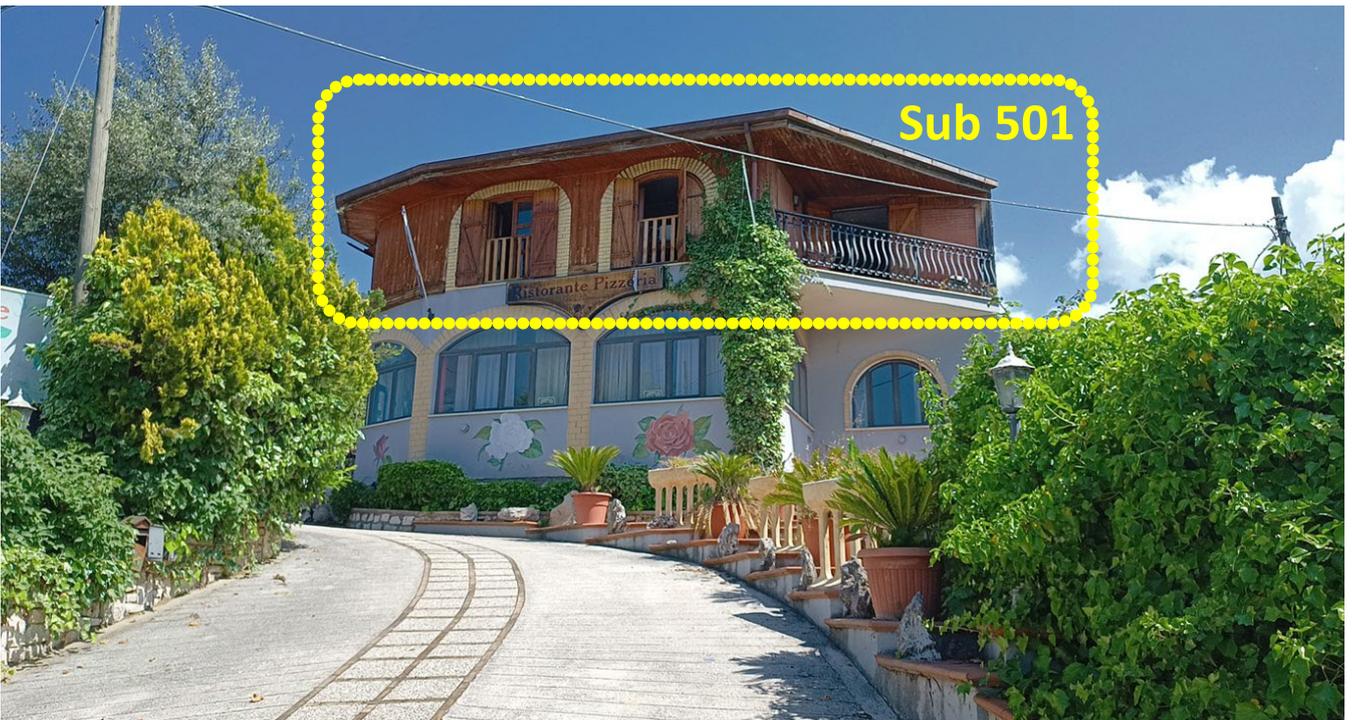
All'esterno i prospetti relativi al primo piano sono rifiniti con rivestimento a cortina color cotto e tavolato in legno in condizioni precarie.

immagini edificio visto dalla strada provinciale – SP40A – Subiaco Cervara ed ingresso proprietà

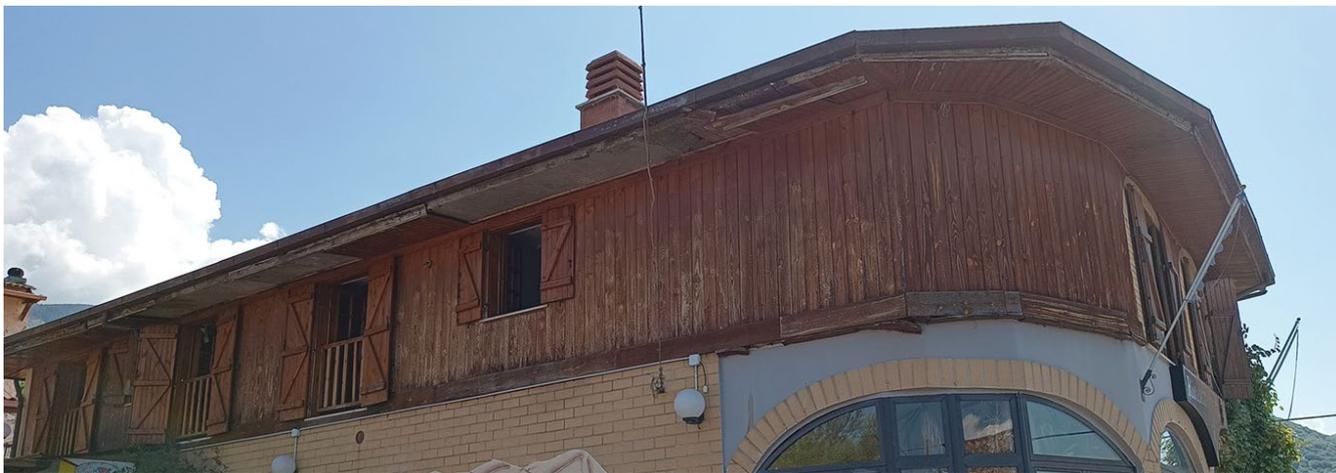
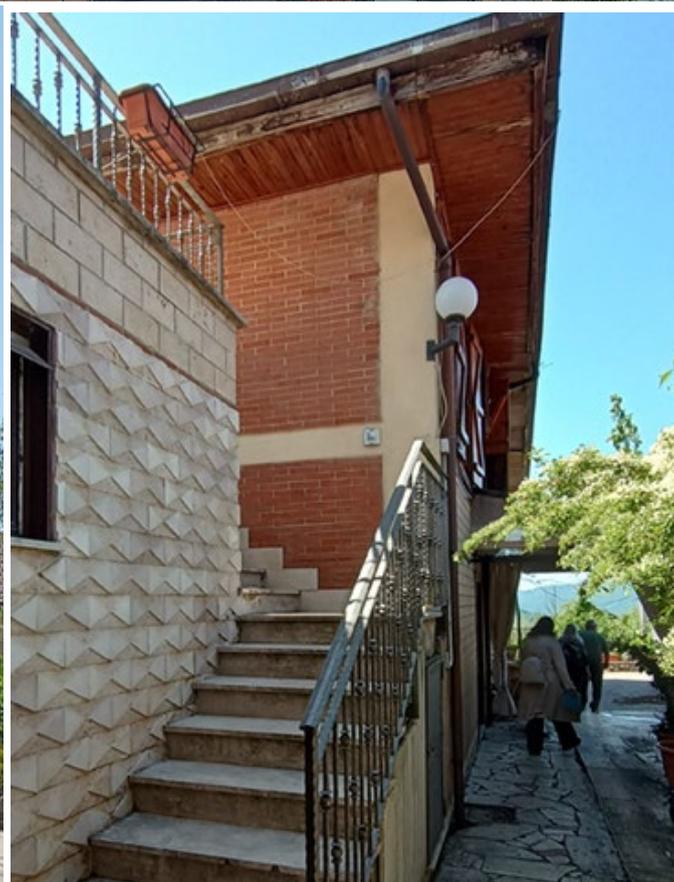
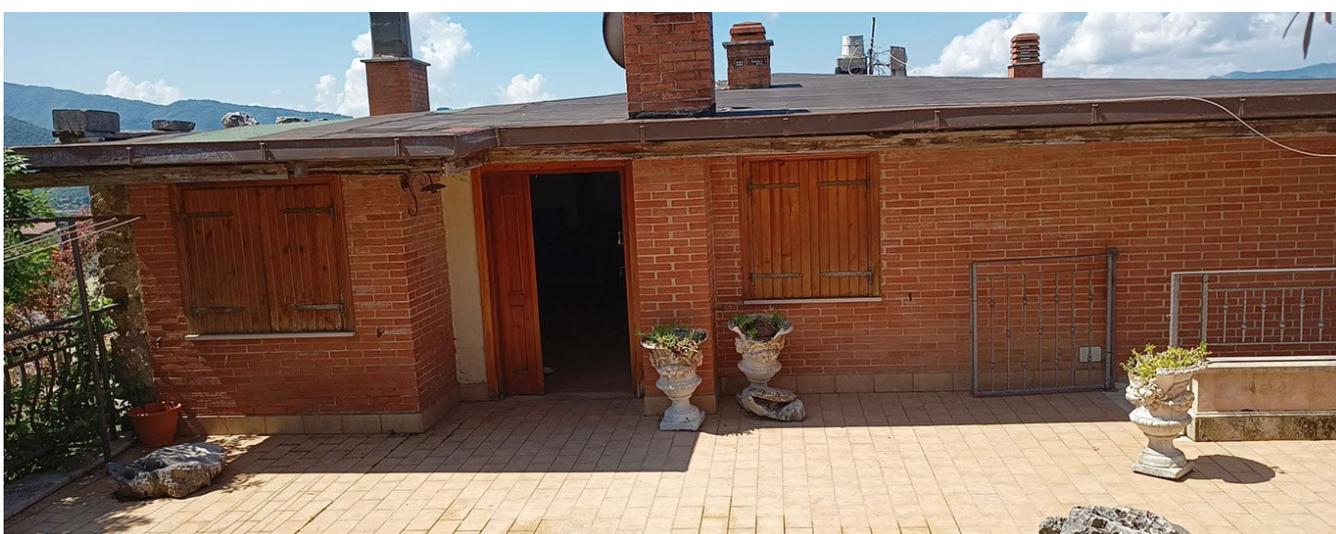
All'esterno i prospetti relativi al primo piano sono rifiniti con rivestimento a cortina color cotto e tavolato in legno in condizioni abbastanza precarie.

Le parti esterne comuni si presentano in buono stato come pure le scale di accesso e il terrazzo di pertinenza. Nell'unità immobiliare esiste l'impianto di riscaldamento essendo presenti i termosifoni e la caldaia verosimilmente non funzionante.

immagini prospetti – vista posteriore dal terrazzo pertinenziale con porta accesso appartamento

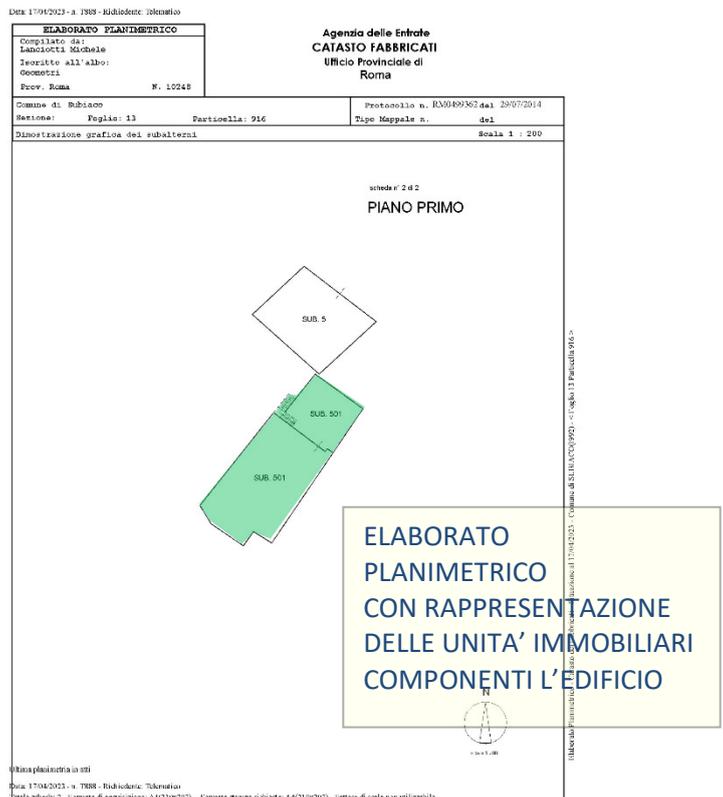
**ELABORATO  
PLANIMETRICO  
CON RAPPRESENTAZIONE  
DELLE UNITA' IMMOBILIARI  
COMPONENTI L'EDIFICIO**

L'immobile non fa parte di un condominio, per cui non è soggetto ad oneri e spese fisse condominiali. Eventuali spese possono subentrare per la pulizia della corte comune ed eventuali lavori di manutenzione sempre della parte comune alle 4 unità immobiliari che compongono l'edificio.
