Tribunale di Roma
Sezione Fallimentare

Fall. n. 791/2021 – CO.GGI.PAR Srl

Relazione di Stima
magazzino con antistante tettoia
sito in
Alviano (TR)
Vocabolo Pupigliano 15

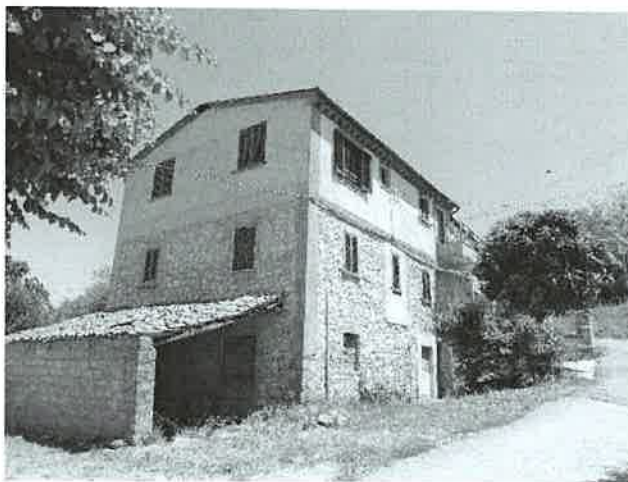
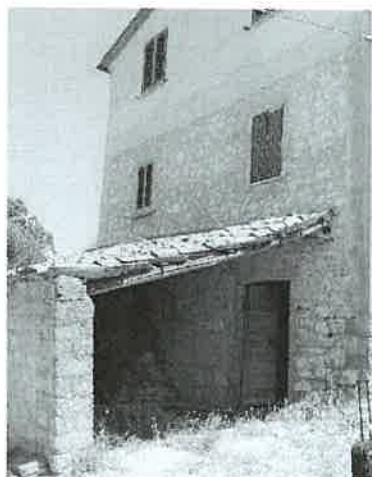
Come detto, l'immobile di nostro interesse è sito al piano terra della palazzina. La tettoia che dà accesso al magazzino è posta sul prospetto posteriore dell'edificio, come si evince dalle foto di seguito riportate.

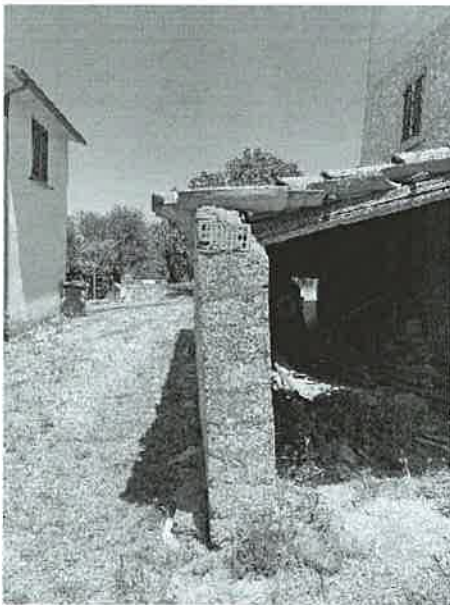
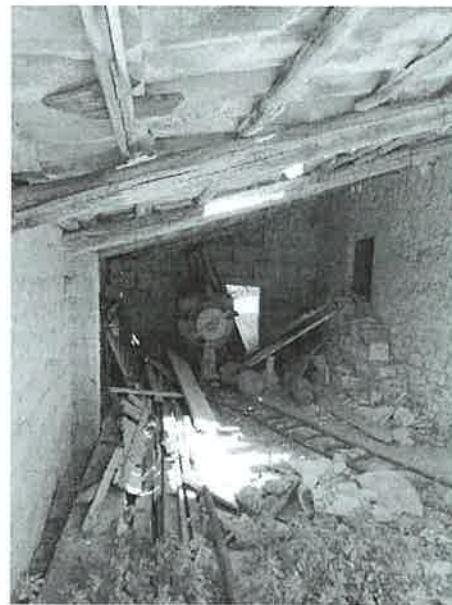
La detta tettoia, che ha un'altezza interna variabile da cm 300, nei pressi del muro dell'edificio, a cm 200 sul lato opposto, come detto ha un solo lato totalmente aperto, in corrispondenza del prospetto laterale sinistro della palazzina rispetto alla strada di accesso. Le pareti laterali della tettoia sono in blocchetti di tufo e la copertura in legno con sovrastanti tegole, ma al momento del sopralluogo, si trovavano entrambi in condizioni fatiscenti, a rischio crollo in quanto il muro su cui poggia la struttura della tettoia era notevolmente inclinato verso l'esterno, mentre la tettoia risultava già in parte crollata

come detto, nel corso del sopralluogo eseguito in data 16 giugno, si è riscontrato che il muro in blocchetti di tufo su cui poggia la struttura della tettoia è notevolmente inclinato verso l'esterno e mostra segni di dissesto. Inoltre la copertura della tettoia è in parte crollata.

La stessa quindi, essendo pericolante, va demolita ed eventualmente ricostruita previa richiesta al Comune dei relativi permessi.

Per i detti interventi il sottoscritto stima un costo di €. 4.000,00, comprensivo dell'onorario del tecnico che verrà incaricato per l'espletamento delle pratiche urbanistiche.

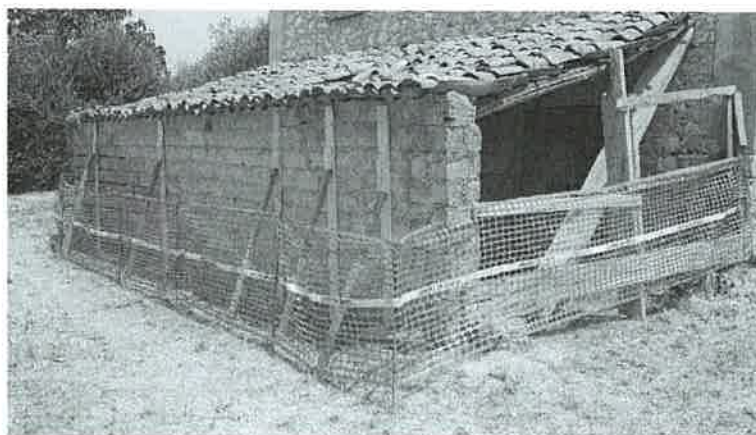
A seguito di segnalazione del sottoscritto si è provveduto alla messa in sicurezza della struttura della tettoia, puntellando il muro di sostegno e recintando la zona.

Si ricorda inoltre che al momento del sopralluogo la tettoia, in particolar modo, è apparsa in condizioni pessime di manutenzione, tanto che si è reso necessario il puntellamento del muro di sostegno e la recinzione per impedirne l'accesso alla stessa.

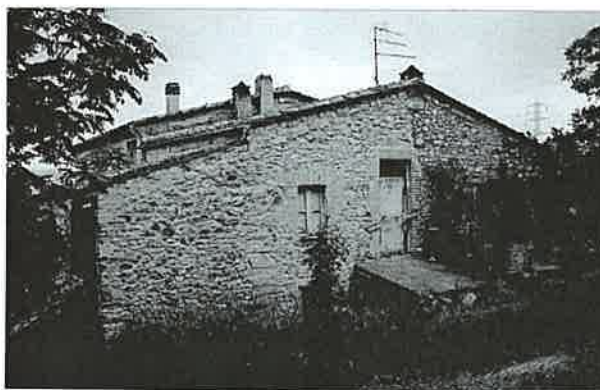
Aprile 2007

L'edificio in cui l'immobile è sito risale all'800, come evidenziato nella scheda di PRG tavola S.bs – "Scheda Beni Storici" in cui l'edificio di interesse è identificato con il n. 356 (si allega scheda – **all. 9**), quindi risalente ad epoca ben anteriore al 1 settembre 1967, data di entrata in vigore della legge 765/1967.

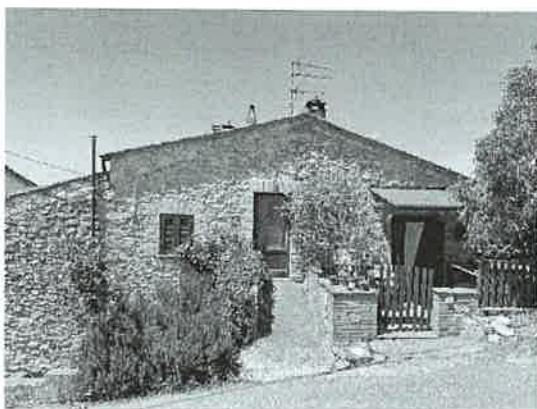
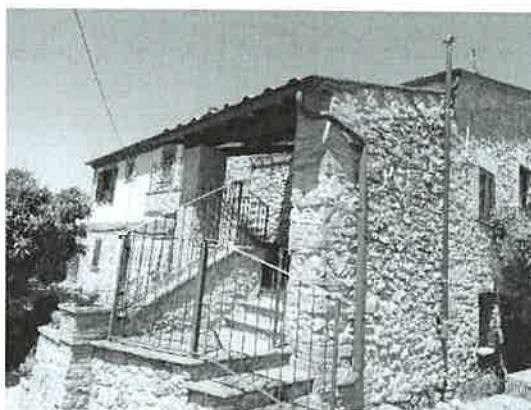
La scheda è stata redatta nell'aprile del 2007, e quindi prima delle opere di ristrutturazione eseguite a seguito di presentazione della SCIA prot. 1070 del 29 marzo 2011, che hanno interessato internamente n. 3 immobili ed esternamente la sistemazione degli accessi (scale e rampe) agli stessi, come appare nelle sottostanti fotografie

Si fa presente che non è stato possibile reperire alcun titolo edilizio relativo alla tettoia, ma essendo la stessa totalmente pericolante va demolita ed eventualmente ricostruita richiedendo al Comune le relative licenze/permessi.
