Tribunale di Roma
Sezione Fallimentare

Fall. n. 791/2021 – CO.GGI.PAR Srl

Relazione di Stima
Appartamento
sito in Roma
Via Casilina 1836

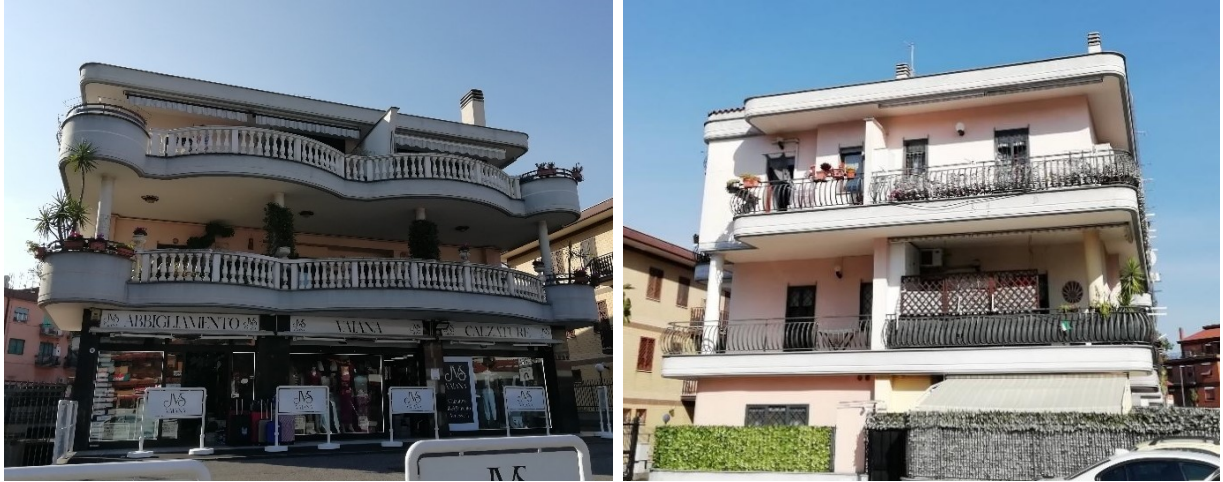
La palazzina ha un aspetto distinto, con tamponature esterne intonacate e tinteggiate di color rosa salmone, con ampi terrazzi e balconi ai piani 1° e 2°, protetti, sui prospetti laterali

e posteriore, da ringhiere in ferro e da balaustra in pietra per il prospetto fronte strada, mentre gli immobili del piano terra sono dotati di giardino privato.

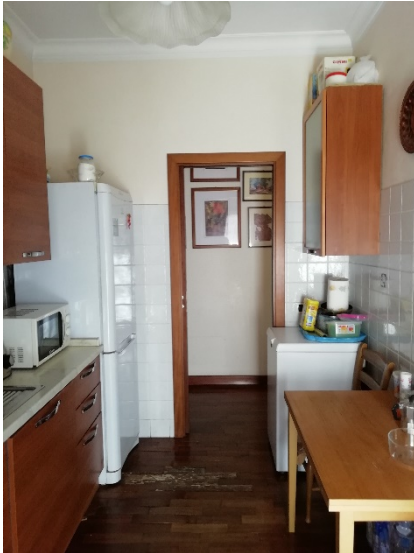
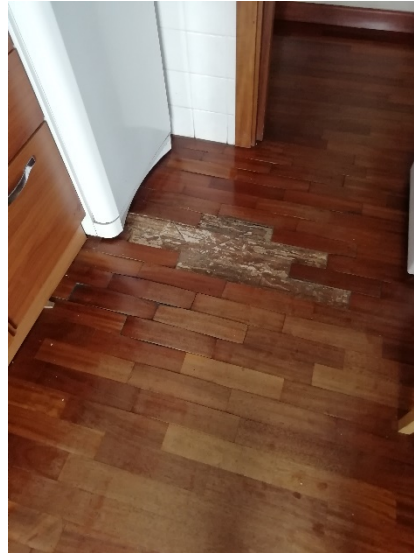
La cucina ha le 4 pareti rivestite sino all'altezza di 180 cm con maioliche di cm 15x15 di colore bianco. Il pavimento di questo ambiente presenta, nei pressi della porta di accesso, il distacco di alcuni listelli del parquet.
