**TRIBUNALE DI PARMA
SEZIONE ESECUZIONI**

**RELAZIONE TECNICO ESTIMATIVA
nella ESECUZIONE IMMOBILIARE n. 230/2016**

BENI IN COMUNE DI TRAVERSETOLO VIA PER PARMA n. 68

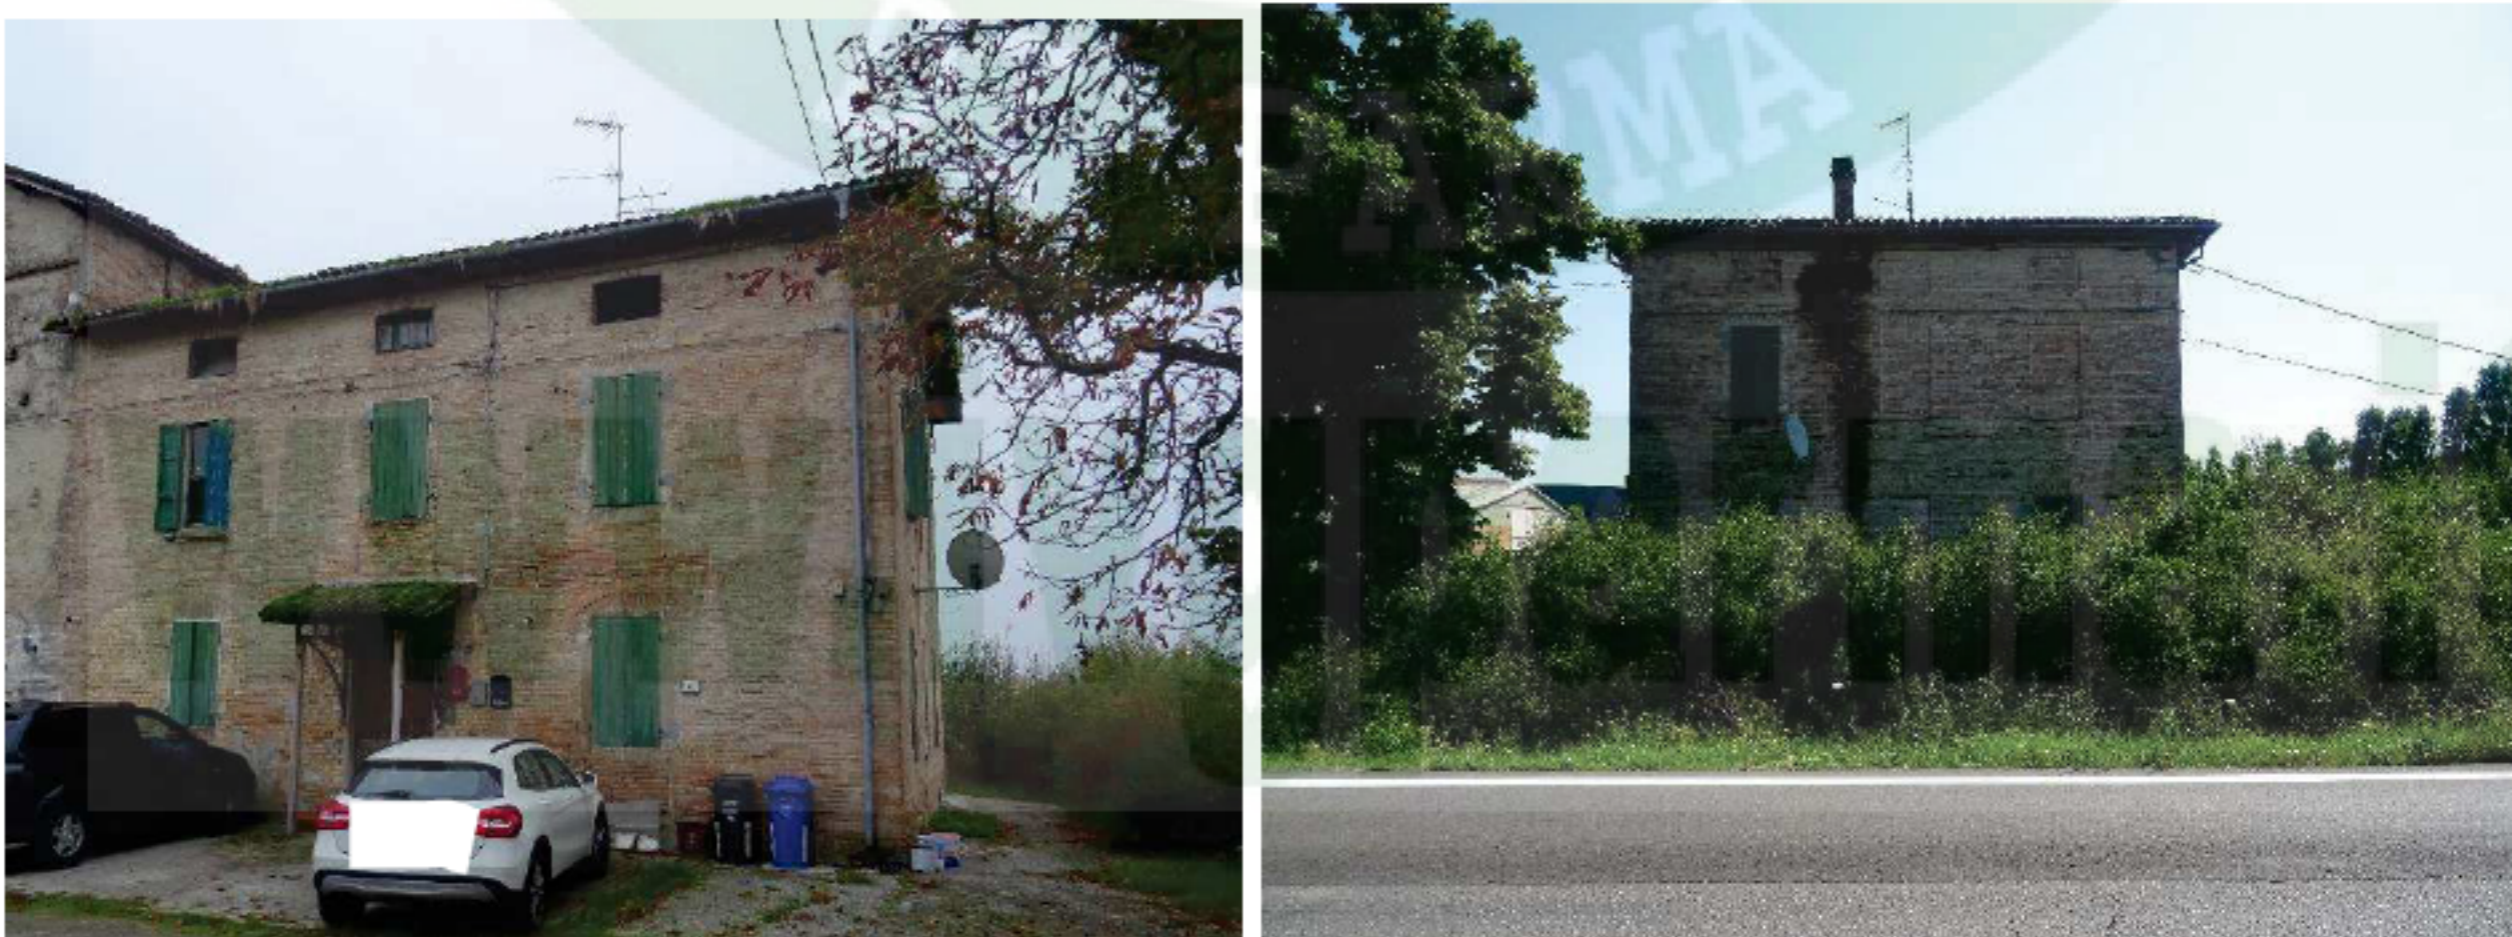
Il fabbricato, indipendente su tre lati e attorniato da area cortilizia costituente un mappale a se non pignorato, è costituito dalla vecchia abitazione facente parte della "Corte Pagani"

dal nome degli antichi proprietari, realizzata con muratura di mattoni pieni, solai in legno e laterizio, struttura della copertura in legno, manto di copertura in coppi vecchi, lattoneria in lamiera zincata, serramenti in legno ormai fatiscenti. L'immobile ha subito un maldestro intervento di ristrutturazione che aveva come obiettivo la trasformazione dell'abitazione pignorata in quattro miniappartamenti oltre al recupero al residenziale di altre situazioni e alla sanatoria di opere nel frattempo già eseguite.

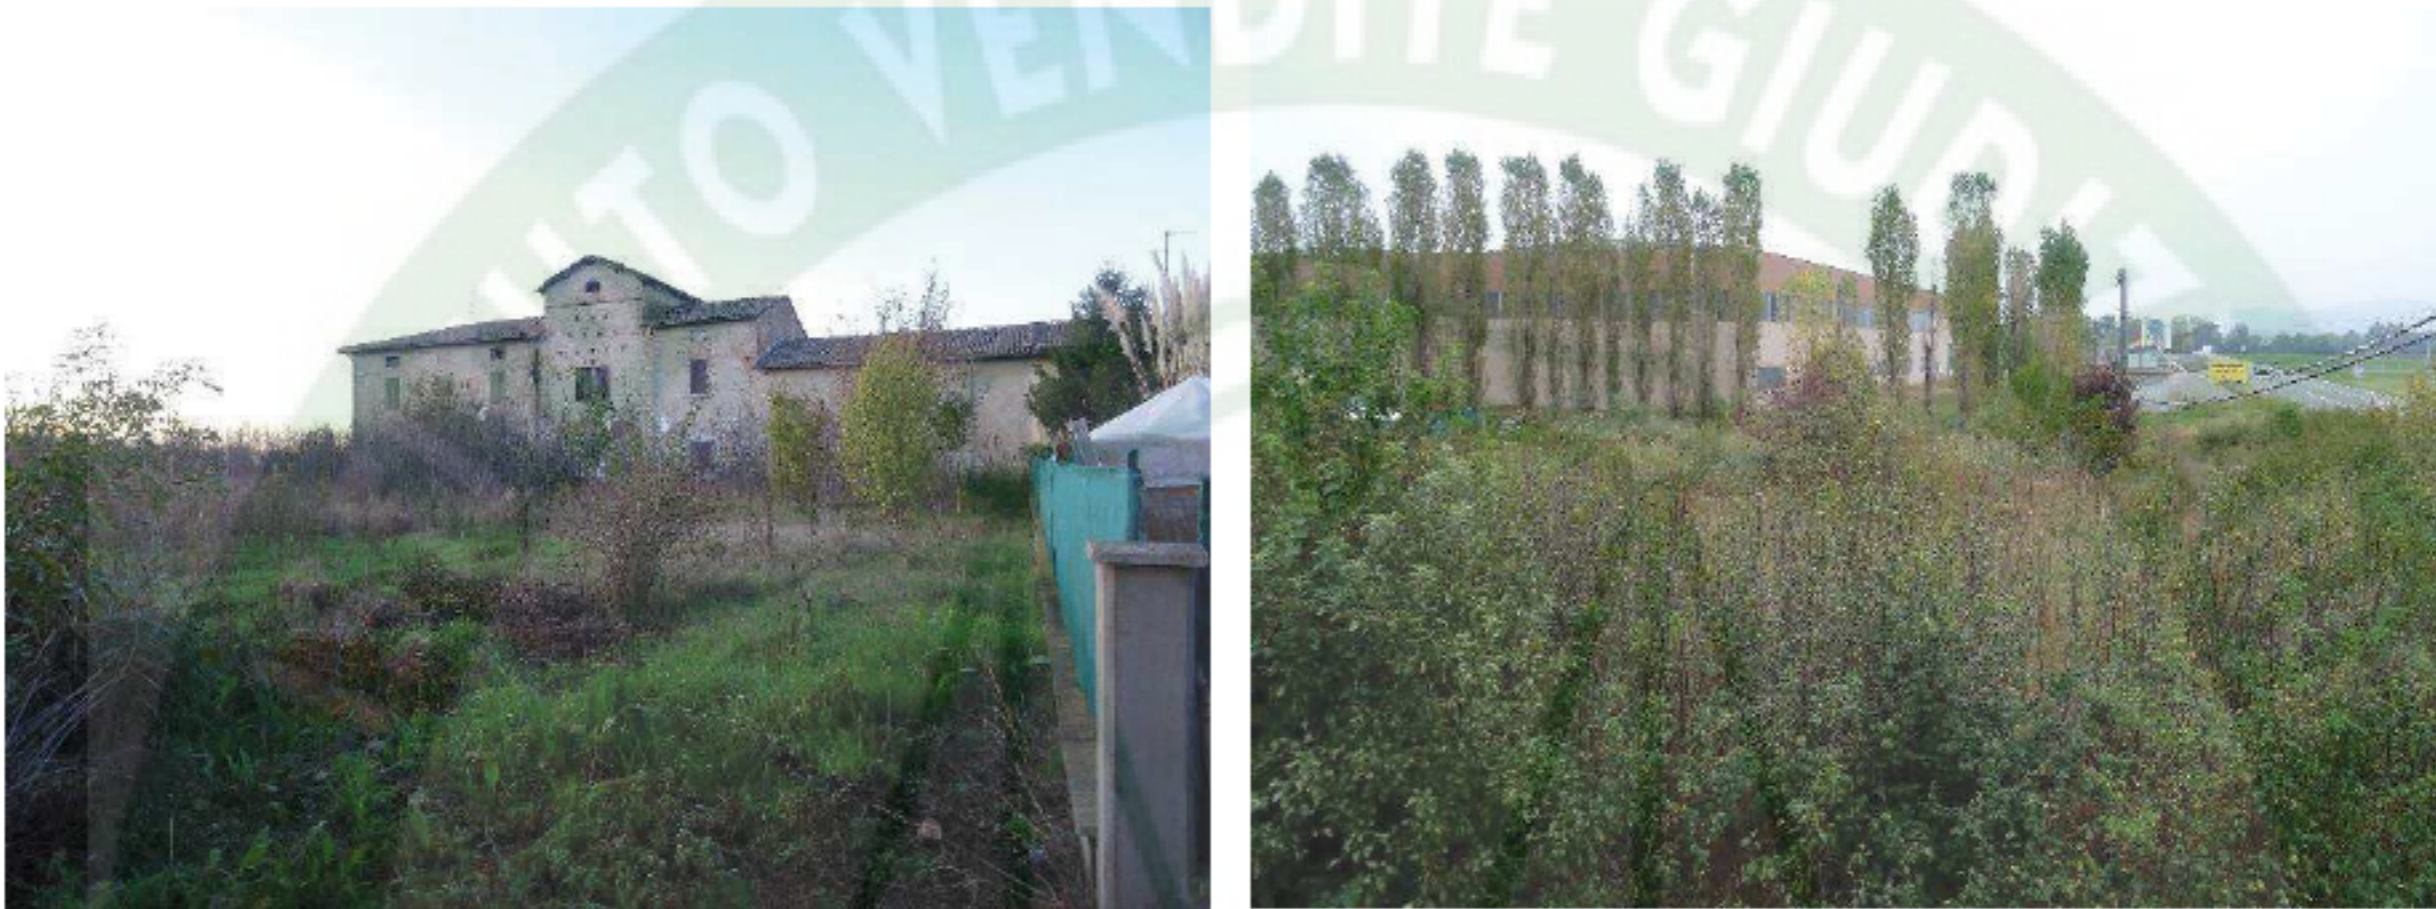
Dal portone in legno di vecchia fattura protetto da tettoietta fatiscente (puntellata prudenzialmente dall'Amministrazione Comunale) saliti alcuni gradini si accede all'ampio androne centrale e quindi al vano scale. Ai lati dell'androne, in quelle che in origine erano due stanze per lato, sono stati ricavati due miniappartamenti sia al piano terra che al piano primo. In particolare al piano terra si sono realizzate per questo scopo delle tramezzature ottenendo un bagno per "miniappartamento" mentre al piano primo si è sostanzialmente mantenuta la conformazione preesistente. I vani al seminterrato hanno mantenuto le caratteristiche di cantine, peraltro particolarmente fatiscenti, mentre i locali al piano sottotetto sono stati oggetto di una ristrutturazione con rifacimento della struttura del tetto (che ciononostante manifesta evidenti infiltrazioni di acqua piovana in più punti), con

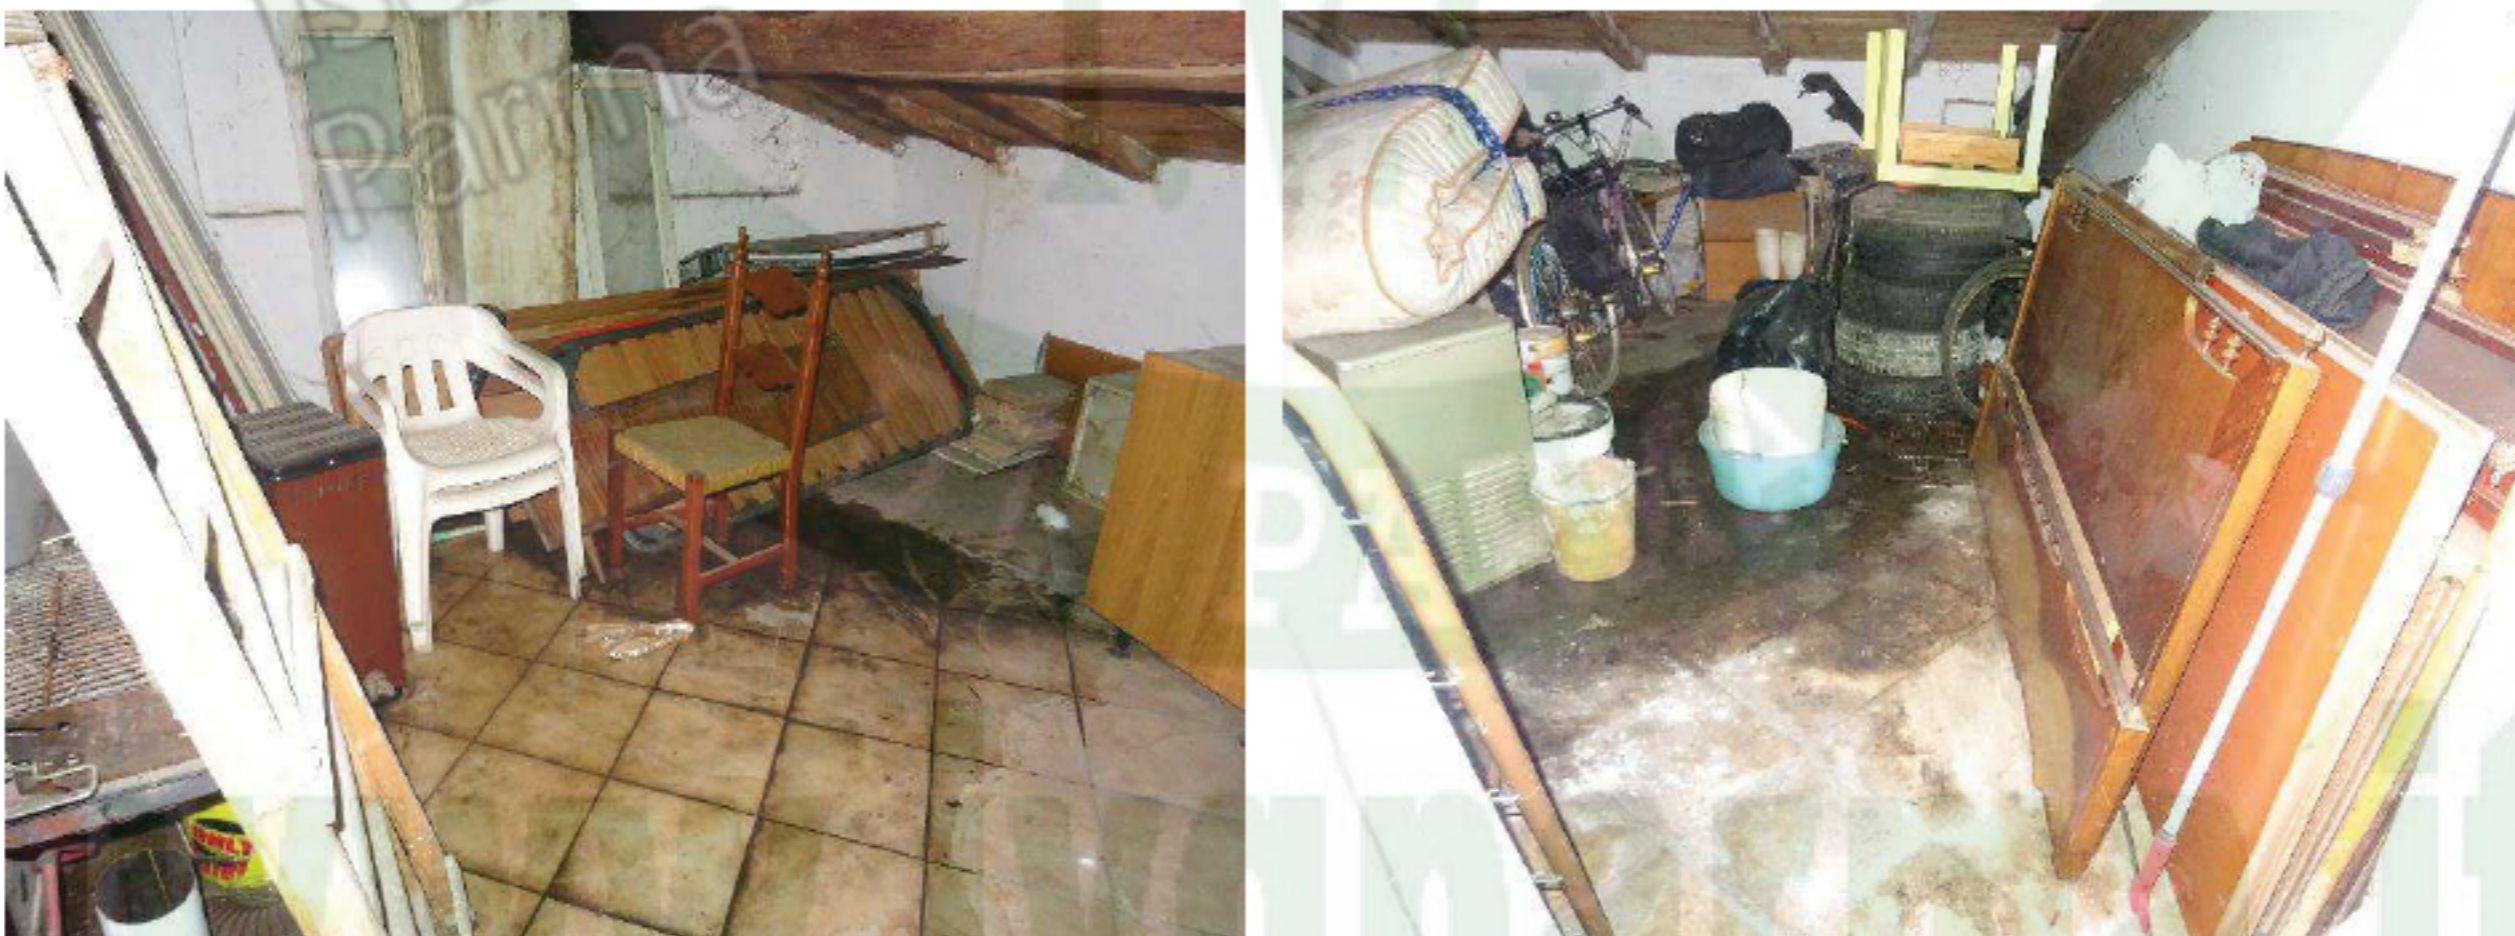
posa di pavimentazioni in ceramica, realizzazione di pareti divisorie in cartongesso, predisposizione degli impianti. Si evidenzia che l'accesso alla limitrofa zona sottotetto della residua proprietàin lato est avviene esclusivamente attraverso i locali della porzione pignorata con evidente necessità da parte dell'acquirente di regolamentare tale situazione.

L'intervento di ristrutturazione è stato svolto in modo approssimativo, tralasciando rinforzi strutturali e dividendo gli impianti attraverso collettori a vista e posando caldaie prive di canne fumarie quindi con scarico a parete esterna. Trattasi di impianti evidentemente non a norma e mancanti delle necessarie certificazioni.

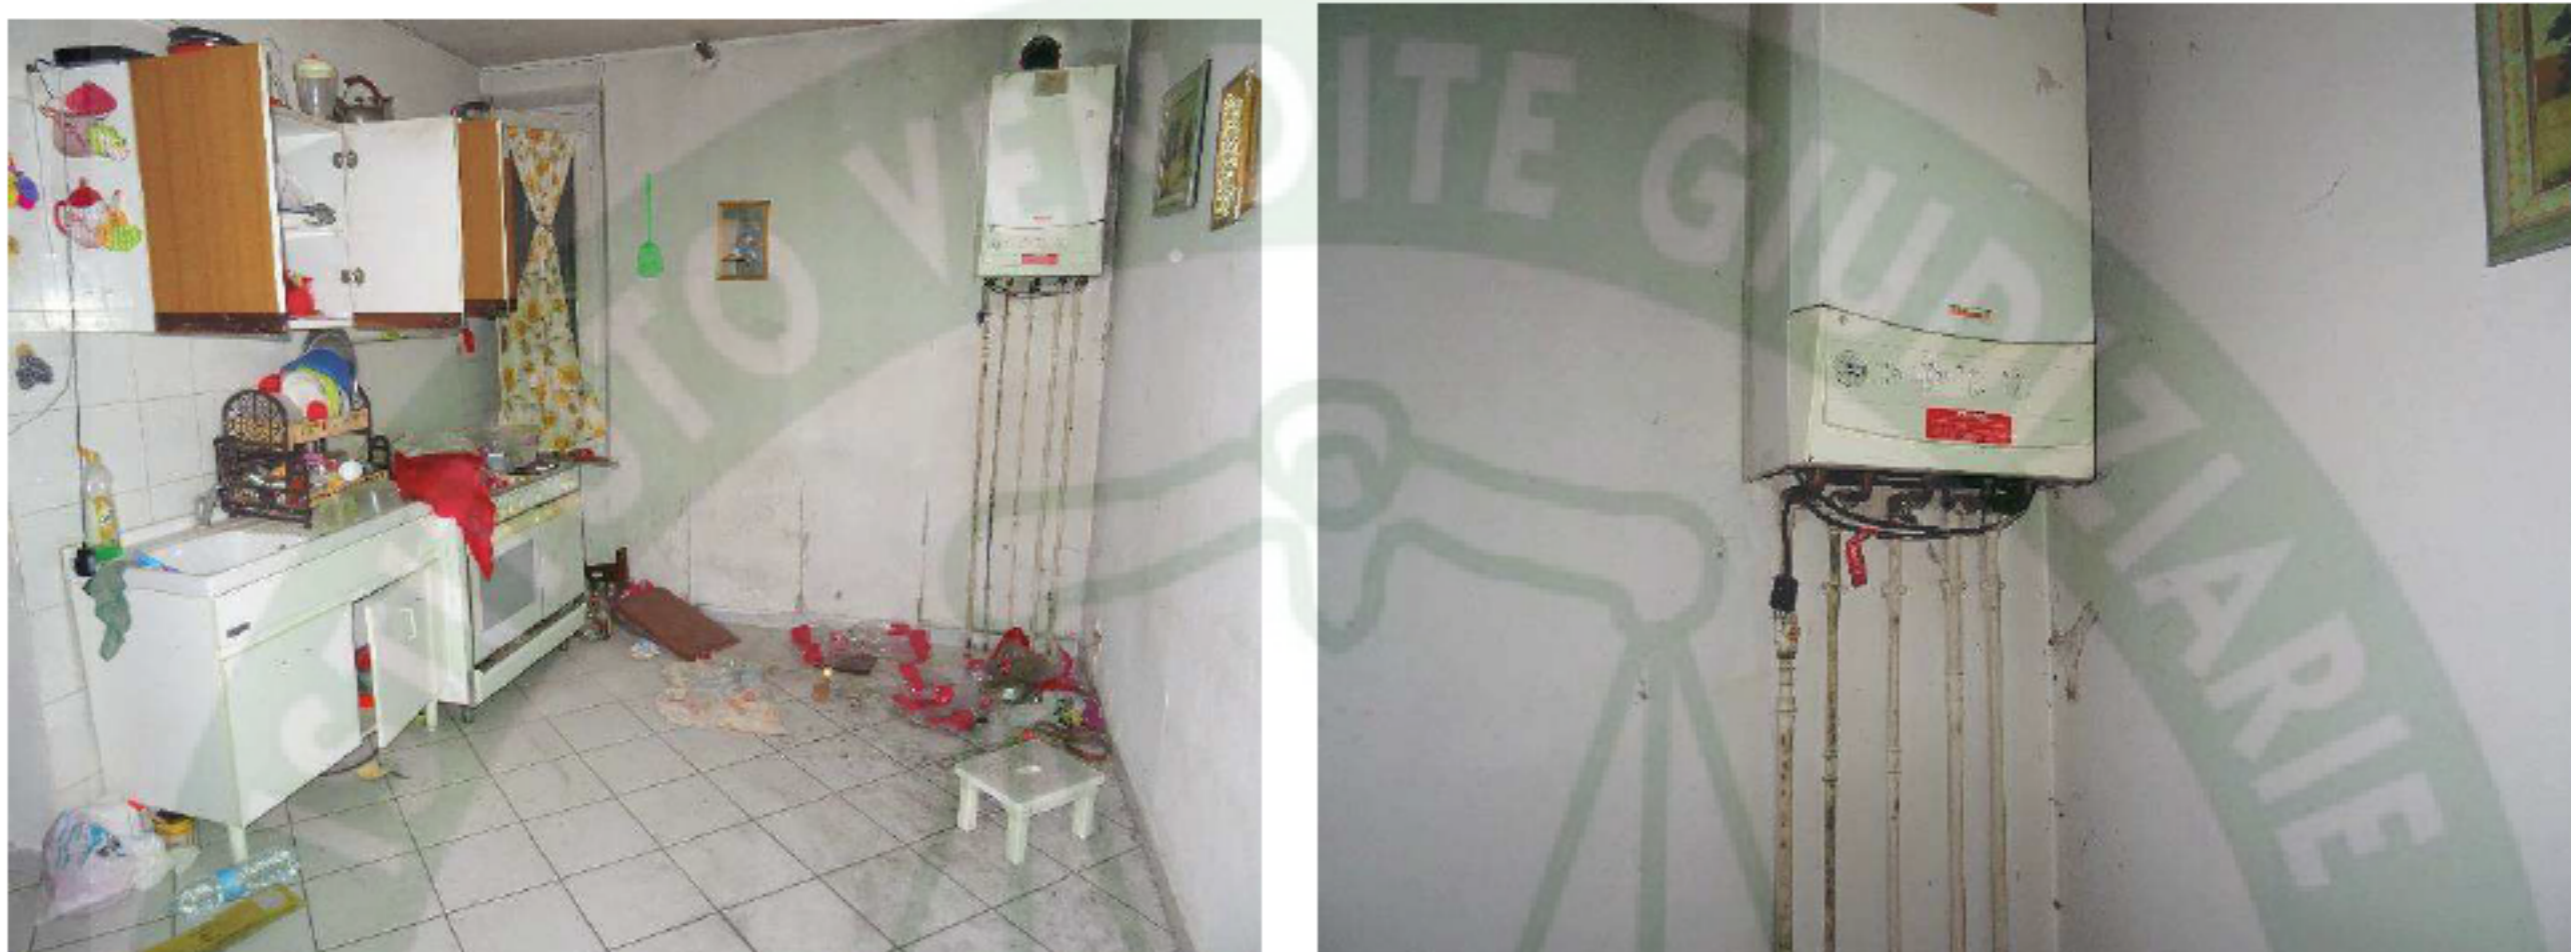
Come già detto al piano terra abbiamo due miniappartamenti, dei quali quello a ovest è dotato di cucina, bagno e camera ed è caratterizzato da una copiosa perdita dall'appartamento al piano superiore che ha causato la caduta del controsoffitto e la necessità di puntellare il solaio. L'appartamento in lato est è dotato di ingresso, trasformato abusivamente in cucina, oltre che di bagno e camera.

Al piano primo abbiamo due miniappartamenti speculari formati da cucina e camera oltre a bagno (questi ultimi con accesso dal vano scale comune). L'appartamento in lato est è occupato da che vi risiede ma che è privo di contratto opponibile alla procedura. Le finiture delle porzioni abitative sono simili in tutti gli ambienti e sono caratterizzate da pavimentazioni in ceramica di vario colore e formato, da rivestimenti in ceramica bianca nei bagni e nelle zone cottura, da pareti intonacate ma da tinteggiare, da tubi di alimentazione delle caldaie non sotto traccia, da serramenti obsoleti e da sostituire. Le quattro caldaie erano alimentate a gas con bombolone esterno dismesso da tempo e non è stato possibile verificarne il funzionamento ma dall'evidente stato di abbandono in cui tutto si trova si ritiene che gli impianti e le rubinetterie siano compromessi.

In merito alla regolarizzazione urbanistico-catastale di quanto sopra occorre precisare che l'abuso già riscontrato dall'amministrazione comunale non è sanabile e quindi occorrerà ripristinare la situazione di progetto asportando le opere che hanno trasformato l'ingresso in cucina con un costo stimato di euro 1.000,00.

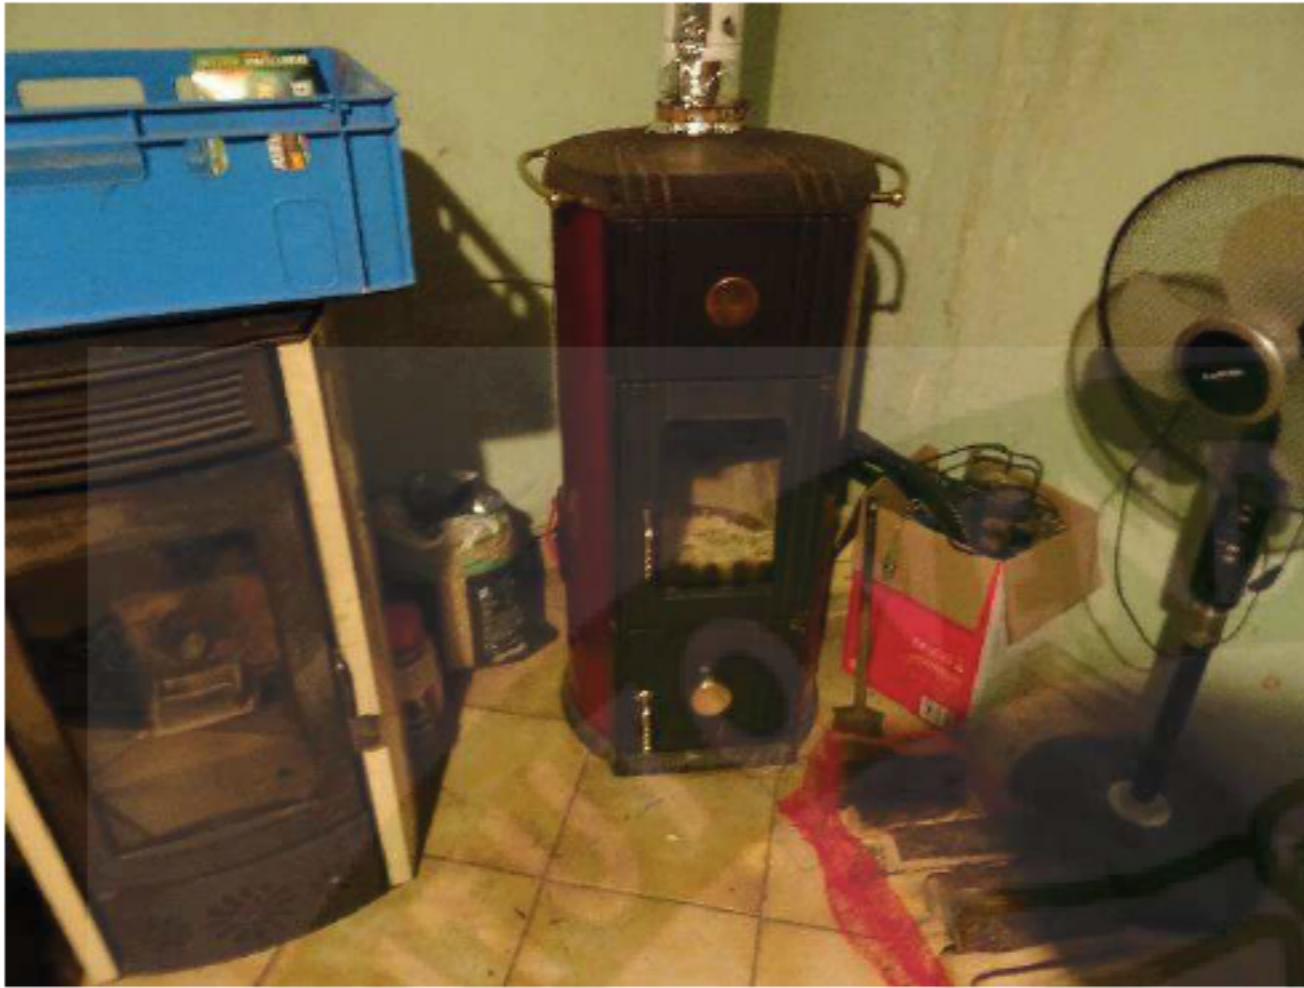
La porzione in cui risiede l'unico occupante è riscaldata tramite una stufa a legna (che l'occupante ha dichiarato essere di sua proprietà) e l'acqua calda è ottenuta a mezzo di boiler alimentato da bombola di gas.

Lo stato manutentivo è pessimo e l'immobile necessita di una radicale ristrutturazione previa asportazione delle masserizie e /o rifiuti che ne ingombrano praticamente ogni ambiente.
