TRIBUNALE CIVILE DI FORLÌ

PROCEDIMENTO DI ESECUZIONE IMMOBILIARE

n.282.17 R.G.ES.

Sintesi: Immobile sito in Bertinoro, via Badia n.6 proposto in 3 lotti

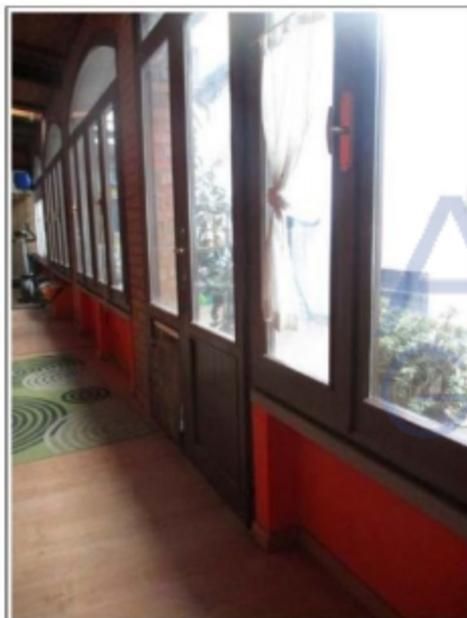
Appartamento sub.14: Portico/Veranda

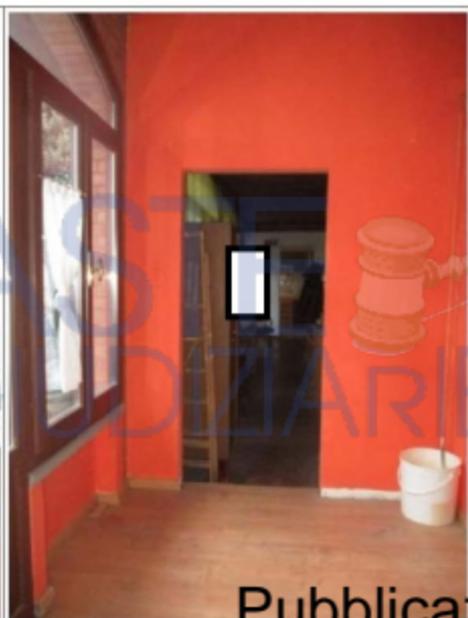
Vano di passaggio tra gli appartamenti

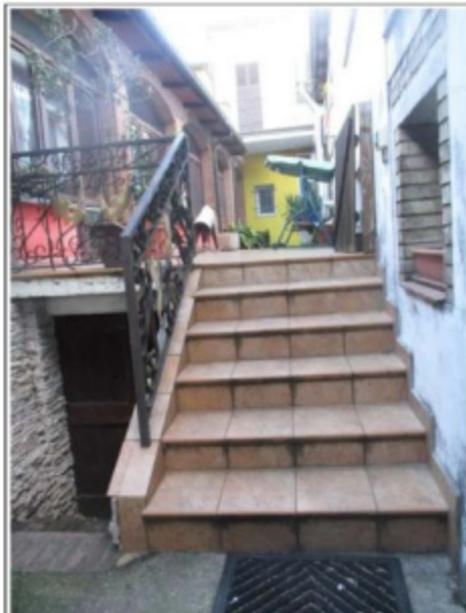
Scala esterna per accedere al livello del sub.14

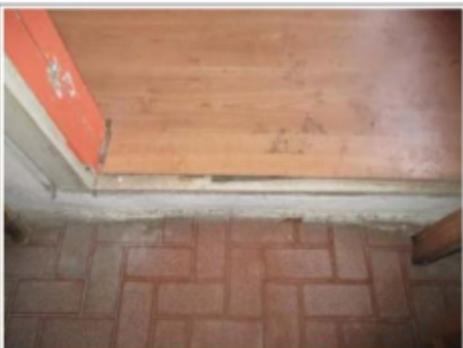
Particolare della diversa tipologia di pavimentazione tra i due appartamenti.

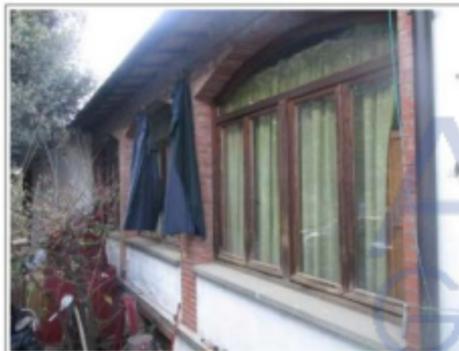
Appartamento sub.27: Veranda

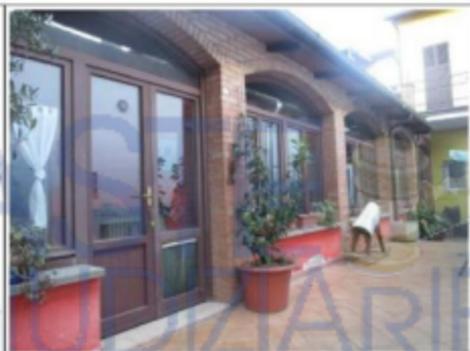
Appartamento sub.14: Veranda

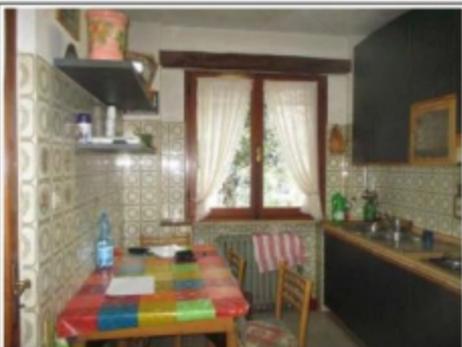
Dalla veranda si accede al locale "cucina" di ca.mq.7,60 (calpestabili) con pareti e soffitto intonacati e tinteggiati in colore bianco; le pareti si presentano, in parte, rivestite in piastrelle di ceramica; la pavimentazione è in piastrelle di ceramica.

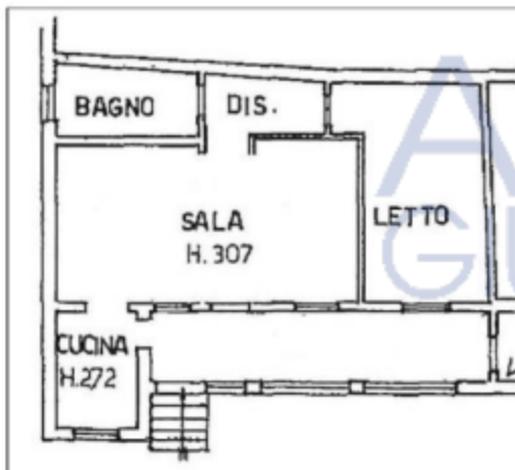
Dalla "cucina" si accede al locale "soggiorno" dell'abitazione. Questo vano si presenta differente rispetto a quanto indicato nelle planimetrie catastali, infatti è stato ampliato attraverso la demolizione dei tramezzi che risultano graficamente presenti tra "sala" e "letto".

L'immagine riportata è puramente esplicativa dello stato attuale dei luoghi, ed è stata redatta esclusivamente per dare informazioni di massima all'eventuale acquirente interessato. L'immagine non è frutto di rilievo "strumentale" ma solamente di rilievo "visivo".

Inoltre nell'appartamento indicato al sub.27, sono stati demoliti due tramezzi che delimitavano una "camera" per ampliare il vano "soggiorno" ed è stato realizzato un tramezzo nel servizio igienico per creare un box doccia.

Mentre le difformità della demolizione e ricostruzione dei tramezzi risultano sanabili, con pagamento di oblazione pari ad € 1.000,00, la trasformazione dei porticati in verande non appare ad oggi sanabile e, quindi, sarà necessario accordarsi con il comune stesso per eseguire la demolizione e redigere uno stato dei luoghi che non sia in contrasto con le vigenti normative.

L'acquirente dell'immobile censito al sub.27 dovrà procedere alla Sanatoria degli abusi rilevati e consistenti nella demolizione e nella ricostruzione dei tramezzi.

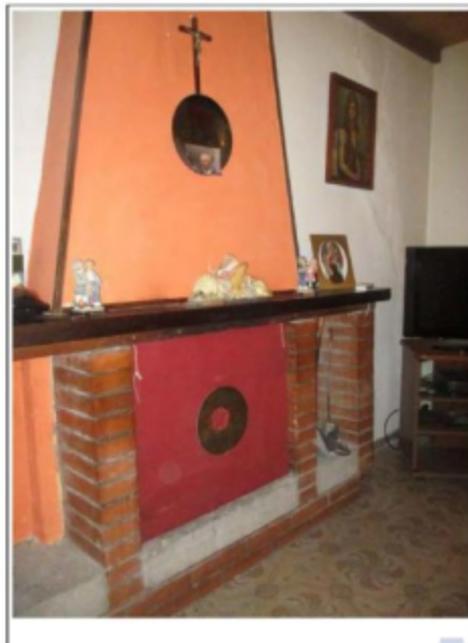
La "sala" attualmente ha una superficie di ca.mq.35,50 (calpestabili) e presenta una caminetto sulla parete perimetrale che prosegue dalla cucina. Su questo lato dell'edificio sono state rilevate alcune crepe che dal soffitto scendono verso il basso; le crepe sono presenti anche lungo la cappa del camino.

Le pareti appaiono intonacate e tinteggiate mentre il soffitto ha un rivestimento in legno. La pavimentazione del locale si presenta diversificata in virtù della precedente distribuzione dei vani; infatti è possibile rinvenire la posizione iniziale dei tramezzi demoliti attraverso le differenti tipologie di piastrelle della attuale "sala" come si evince chiaramente dall'immagine della pagina successiva.

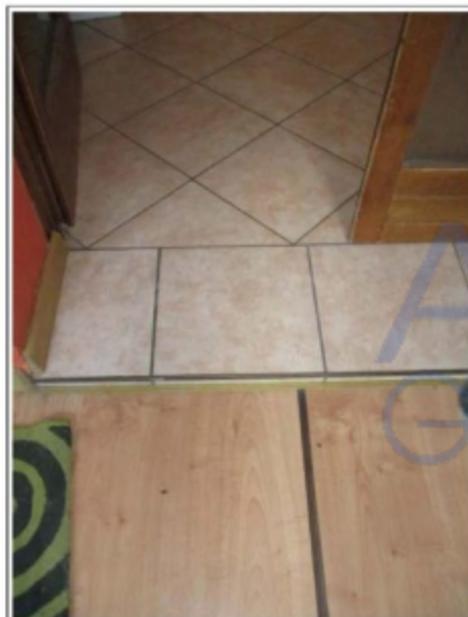
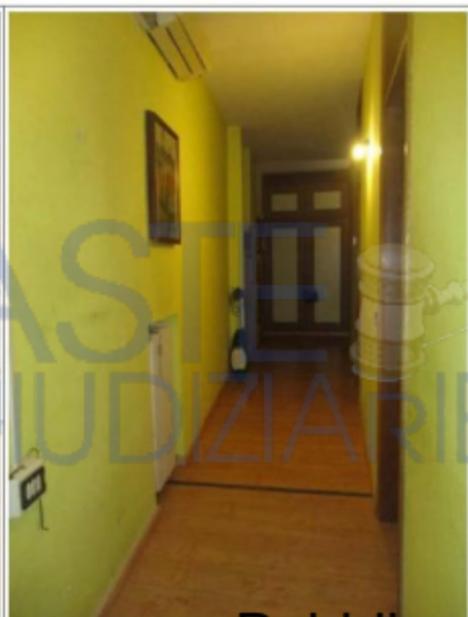
La "sala" ha una superficie calpestabile di ca.mq.22,00 con pavimento rivestito in laminato (della stessa tipologia presente nella veranda) e pareti e soffitto intonacati e tinteggiati di colore verde. Le stesse identiche finiture le ritroviamo nel "disimpegno" di collegamento tra tutti i locali dell'appartamento. Il "disimpegno" di ca.mq.11,30 si presenta lungo ca.mt.11,47 e stretto ca.mt.1,00 (con andamento non perfettamente parallelo e, in alcuni punti, la larghezza risulta inferiore a 1 metro) e si sviluppa longitudinalmente sul retro dei locali ai quali fornisce l'accesso.

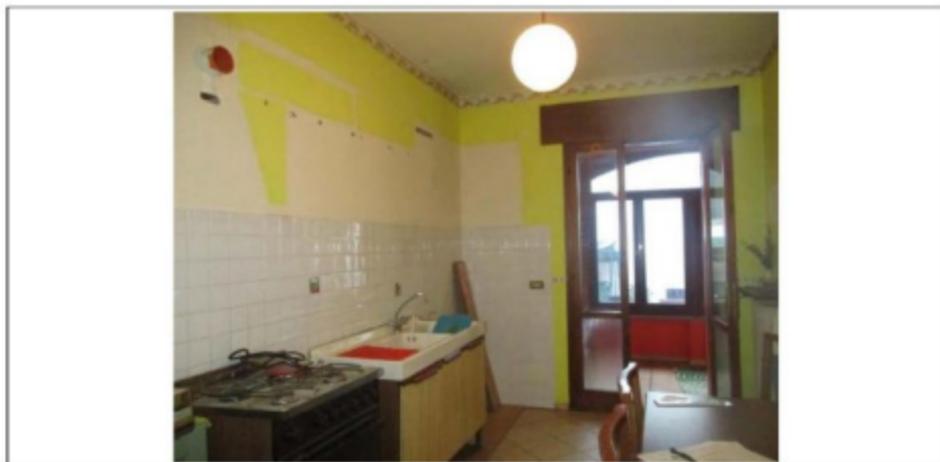
Il vano "cucina" di superficie ca.mq.11,54 (calpestabili) presenta una pavimentazione in piastrelle di gres e pareti intonacate e tinteggiate di colore giallo in alternanza al bianco. Lungo le pareti è presente un rivestimento parietale in piastrelle di ceramica e la predisposizione degli impianti.

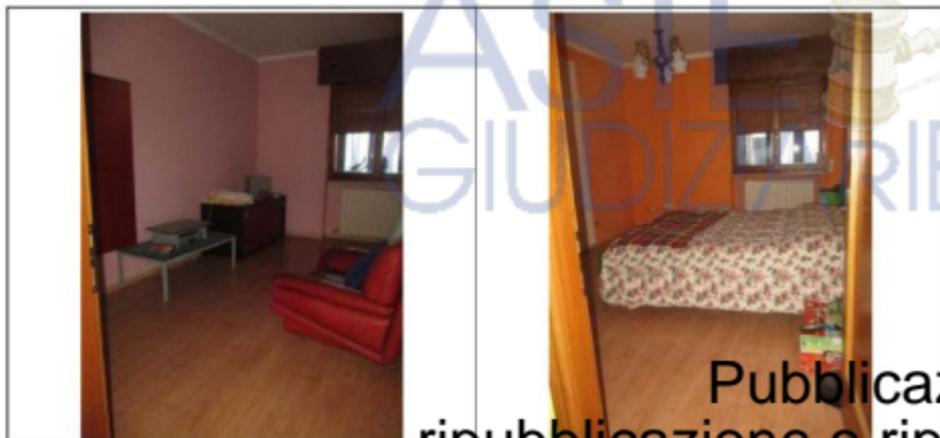
Le camere da letto dall'abitazione si presentano con pavimentazione in laminato chiaro (stessa tipologia della precedente) e pareti intonacate e tinteggiate con colori diversi (una ha pareti di colore rosa, l'altra ha pareti di colore arancio) mentre il soffitto è in colore bianco. Entrambe le camere hanno la finestra che si apre sulla veranda.

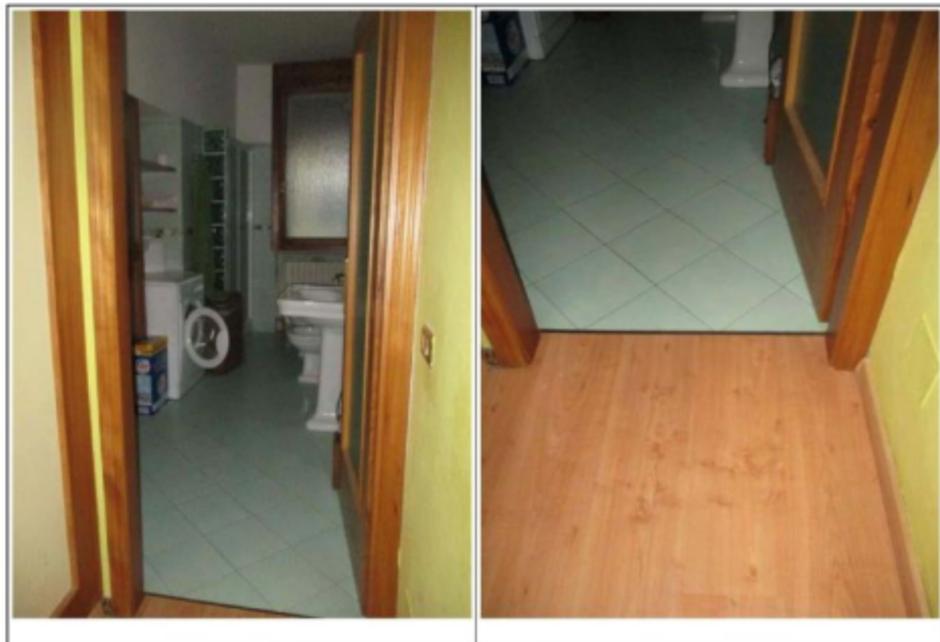
Il servizio igienico presenta i sanitari in ceramica con box doccia; le pareti sono rivestite parzialmente in piastrelle di ceramica, ed in piastrelle è anche la pavimentazione.

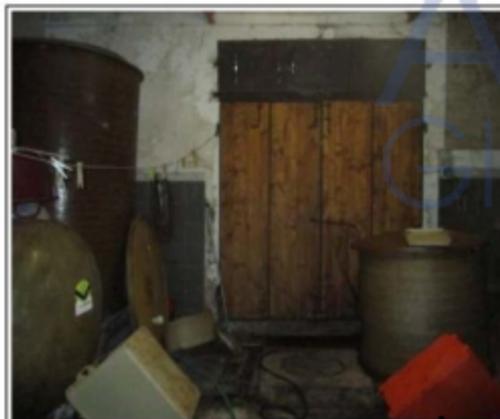
Al livello seminterrato si accede o attraverso le scale esterne già precedentemente descritte e relative al sub.27, oppure scendendo una seconda rampa di scale che, dalla corte comune, introduce nel locale di disimpegno di h.cm.255.

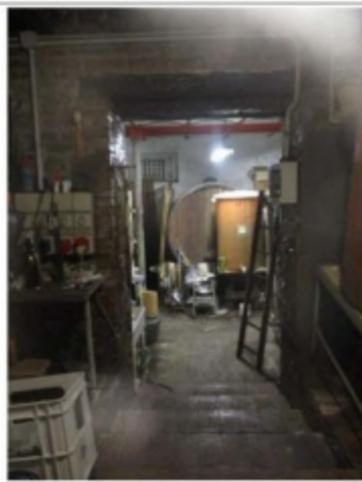
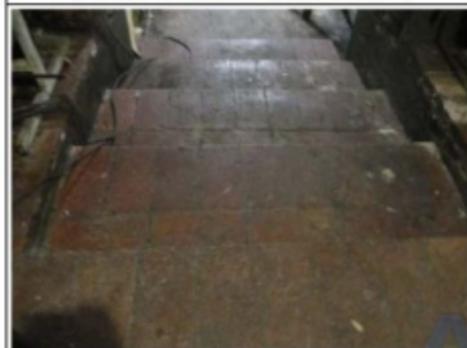
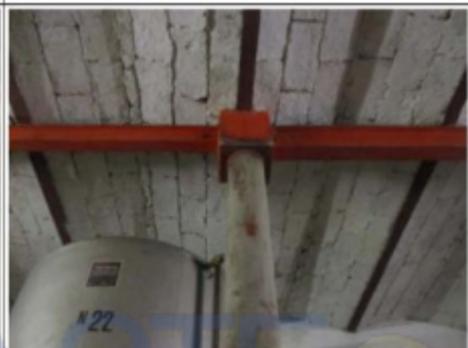
Questa porzione del fabbricato è sicuramente la parte più antica del contesto edilizio rinvenuto. La tipologia di materiali e le tecniche costruttive dimostrano che i locali sono stati realizzati in tempi diversi e datano l'origine della cantina intorno ai primi anni del XIX secolo. Interventi più recenti ne caratterizzano l'utilizzo.

Si fa presente che, nel locale principale, sono stati realizzati anche due tramezzi per evidenti motivi di organizzazione.
