TRIBUNALE DI PIACENZA

Es. Imm. nr. 41/2023

RELAZIONE DEL CONSULENTE TECNICO D'UFFICIO

I beni oggetto della vendita sono siti nel **COMUNE DI BORGONOVO V.T. (PC)** e censiti come segue:

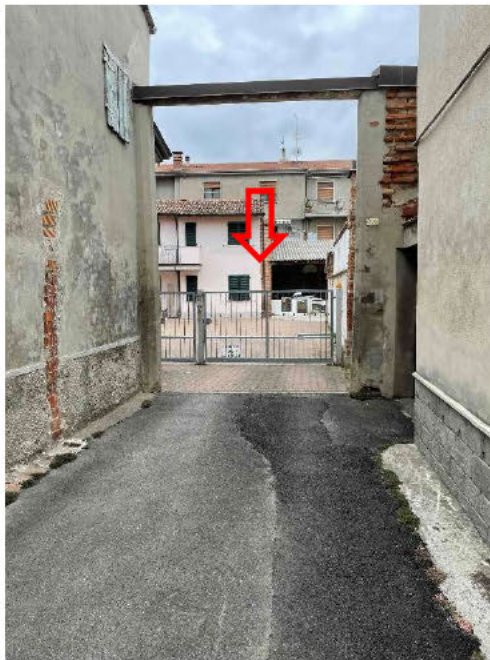
L'ingresso all'intero compendio avviene da Via San Cristoforo attraversando uno stradello asfaltato (vgl. 21, part. 224) e quindi, superando un cancello carraio e pedonale in ferro, accedendo ad una corte comune (vgl. 21, part. 869).

I due cancelli sono separati tra loro e sono entrambi dotati di aperture elettriche con telecomando ed impianto citofonico.

F2: Ingresso alla corte comune, vista dal passaggio comune (part. 224)

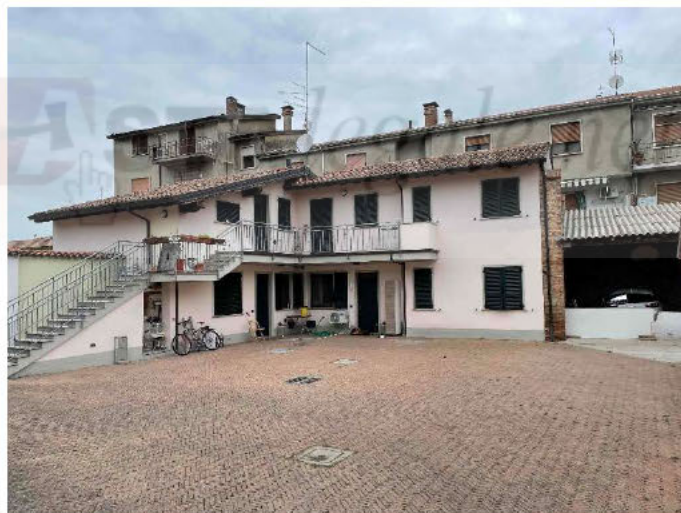
F3: Corte comune (part. 869), vista dall'ingresso comune

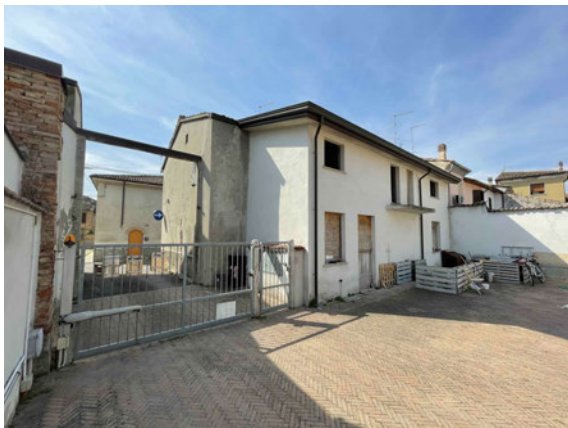
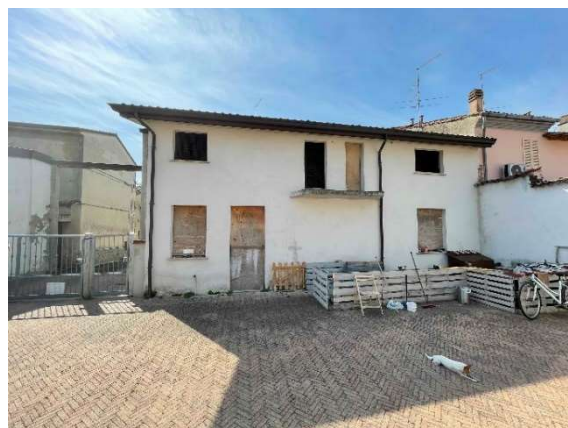
Entrando nella corte comune, svoltando a sx, si accede all'unità abitativa in questione avente due lati liberi e due in aderenza ad altri fabbricati in confine, struttura portante "a telaio" con travi e pilastri in calcestruzzo armato, muratura di tamponamento in cls. aerato autoclavato, tramezzature interne in laterizio forato. Il solaio d'interpiano e la falda inclinata di copertura sono in latero-cemento, la scala interna di collegamento tra i piani è in calcestruzzo armato così come gli sporti di gronda e la struttura del balcone posto sul fronte prospiciente la corte. Il manto di copertura è in coppi di laterizio e le lattonerie sono in lamiera pre-verniciata colore testa di moro.

F4 – F5: Unità abitativa (partt. 865/5-866) e ingresso comune, vista dalla corte (part. 869)

La facciata è intonacata al civile, non tinteggiata, e **non** sono presenti tutti i serramenti esterni, compreso il portoncino d'ingresso. Sono invece presenti le soglie e i davanzali in serizzo e i falsi telai dei serramenti, compreso quello del portoncino. Le aperture esterne si affacciano solo sulla corte comune, mentre i rimanenti lati sono ciechi.

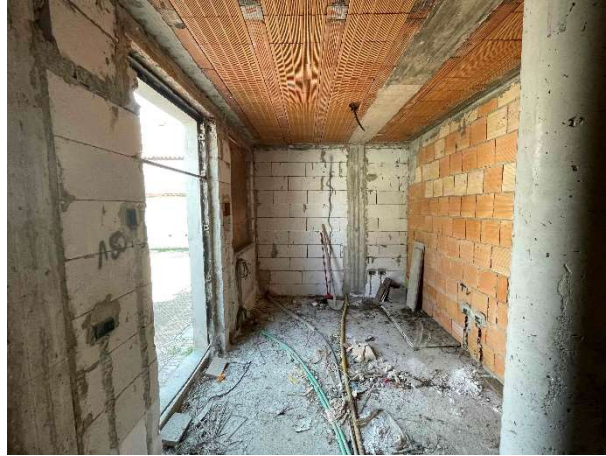
Gli interni si presentano allo stato rustico strutturale, privi di intonaci e di finiture di ogni genere; solo la scala interna, priva di ringhiere/parapetti di sicurezza, è rivestita in marmo tipo serizzo. Sono inoltre stati posti in opera i telai delle porte scorrevoli, tipo scrigno, le tubazioni degli impianti termo-idraulici con relativi collettori (al 100%), i tubi e le scatole porta-frutti dell'impianto elettrico (al 50%) e tutte le reti di scarico sub/orizzontali con collegamento alle colonne di scarico a loro volta collegate alla rete fognaria.

F6: *Ingresso/soggiorno – p. terra*

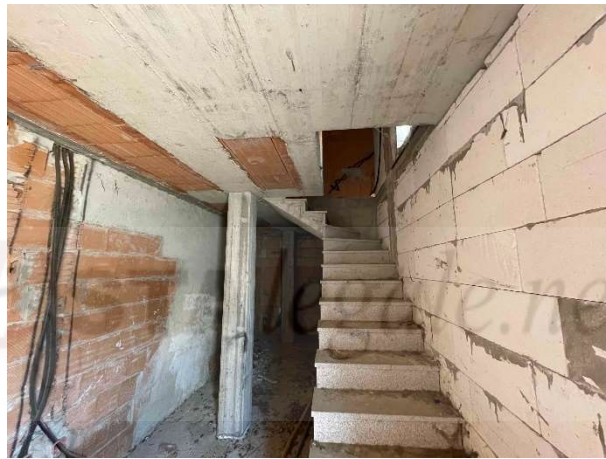
F7: *Scala interna di collegamento al piano 1°*

- scala interna con sviluppo in pianta non conforme;
- porta finestra nel bagno al p. 1°, in luogo del lucernario in falda autorizzato;
- balcone non previsto;
- finestra su vano scala non prevista;
- il bagno al p. terra e la relativa finestra non sono stati realizzati.

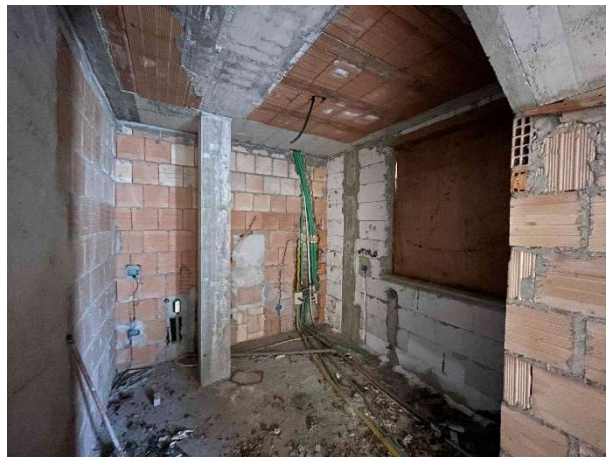
F8: *Cucina/angolo cottura*

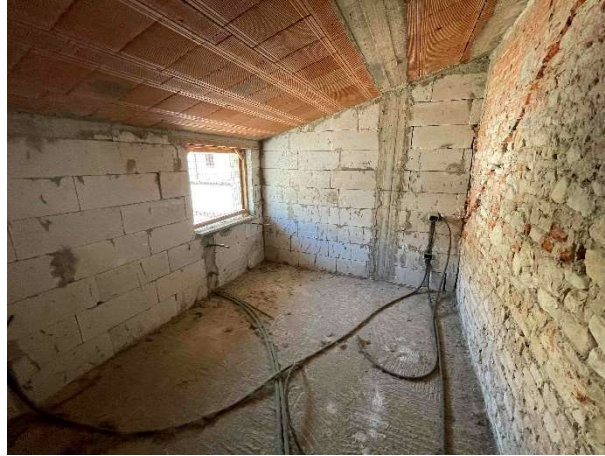
F9: Camera lato est – p. 1°

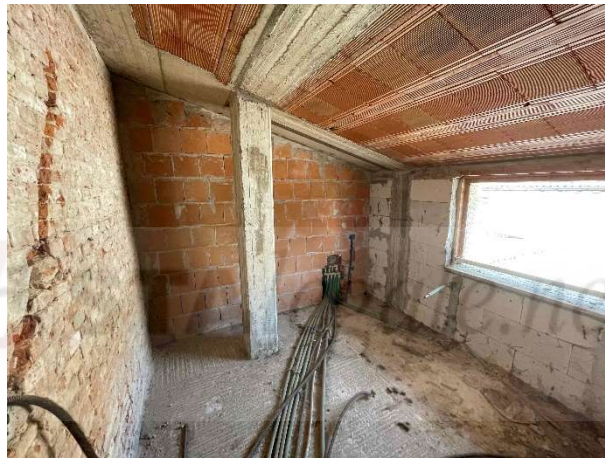
F10: Camera lato ovest – p. 1°

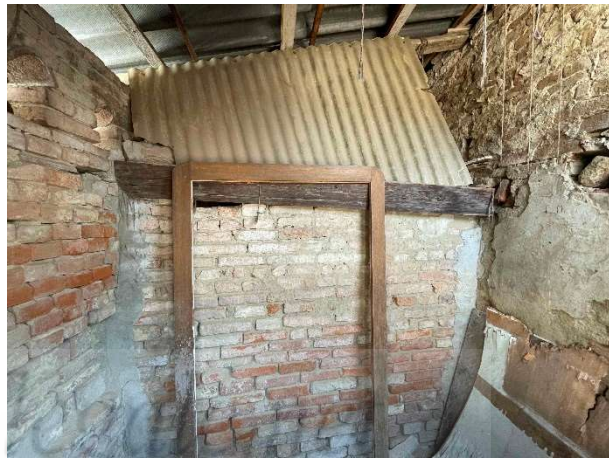
Sul lato est della corte, invece, si accede ad un piccolo deposito, autonomamente censito al fgl. 21, part. 862, sub. 1, cat. C/2, dim. int. 1,40*2,20*2,60(H) m circa, avente struttura verticale in mattoni pieni e copertura inclinata in legno con sovrastante lastra ondulata e coppi. Il deposito si trova allo stato rustico, privo di serramenti e di finiture/impianti di ogni tipo e versa in fatiscente stato manutentivo.

F12, F13: Deposito (part. 862/1) – p. terra

-quanto al bene di cui al punto 2): piccolo deposito con struttura verticale in mattoni pieni e copertura inclinata in legno con sovrastante lastra ondulata e coppi. Il deposito si trova allo stato rustico, privo di serramenti e di finiture/impianti di ogni tipo e versa in fatiscente stato manutentivo.

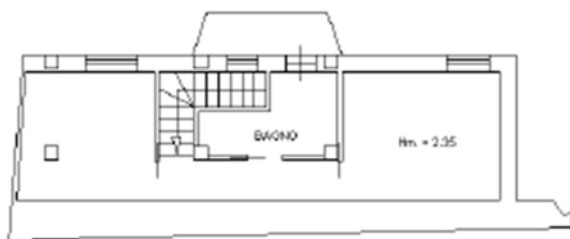
L' Esperto segnala la conformità dello stato dei luoghi dei beni con le planimetrie catastali.

(Estratto Planimetria catastale fgl. 21, part. 865/5, graffata alla part. 866)
