**TRIBUNALE ORDINARIO DI TIVOLI**  
Ufficio esecuzioni immobiliari

**ESECUZIONE IMMOBILIARE n. 240/2022**

**PERIZIA C.T.U**

Relazione di Consulenza Tecnica di Ufficio – Stima dei beni pignorati

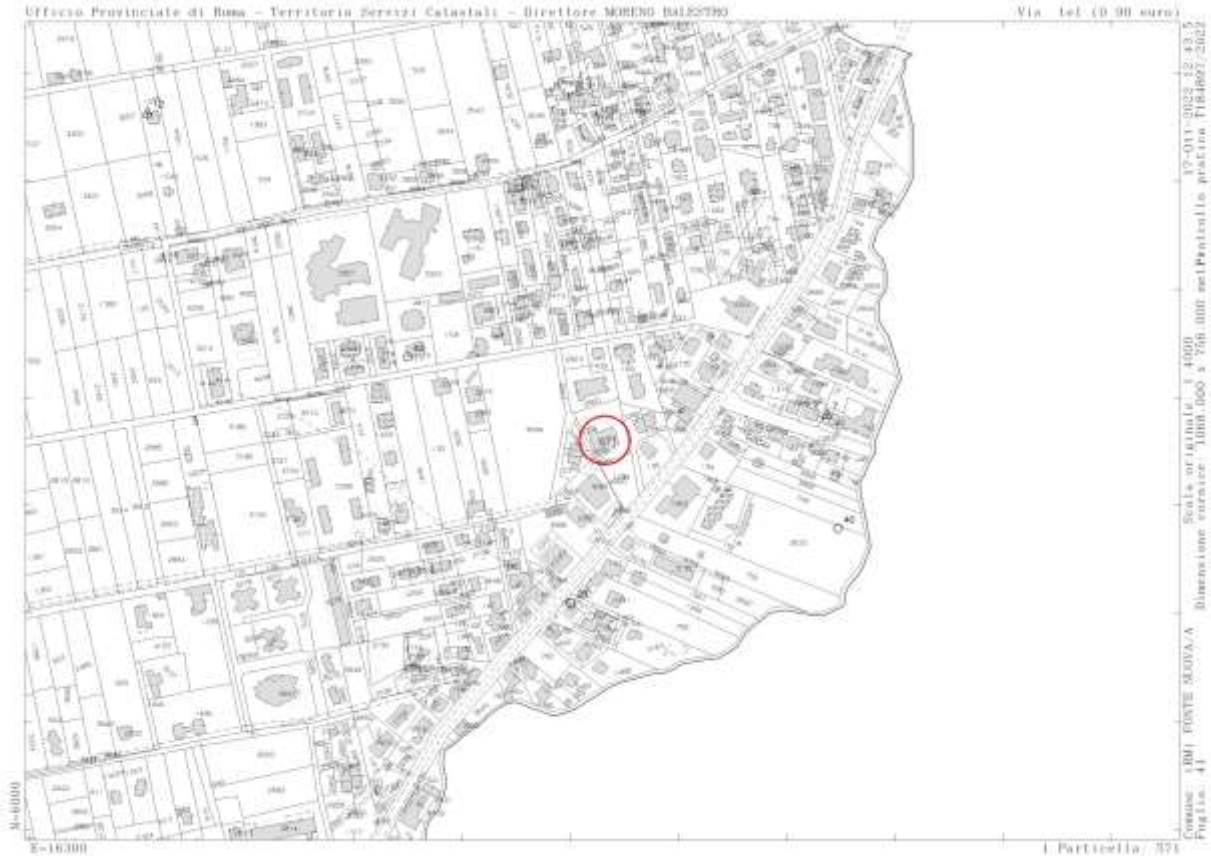
## ESTRATTO DI MAPPA

Confinante con distacco verso Condominio di Via Palombarese n. 223, distacco proprietà

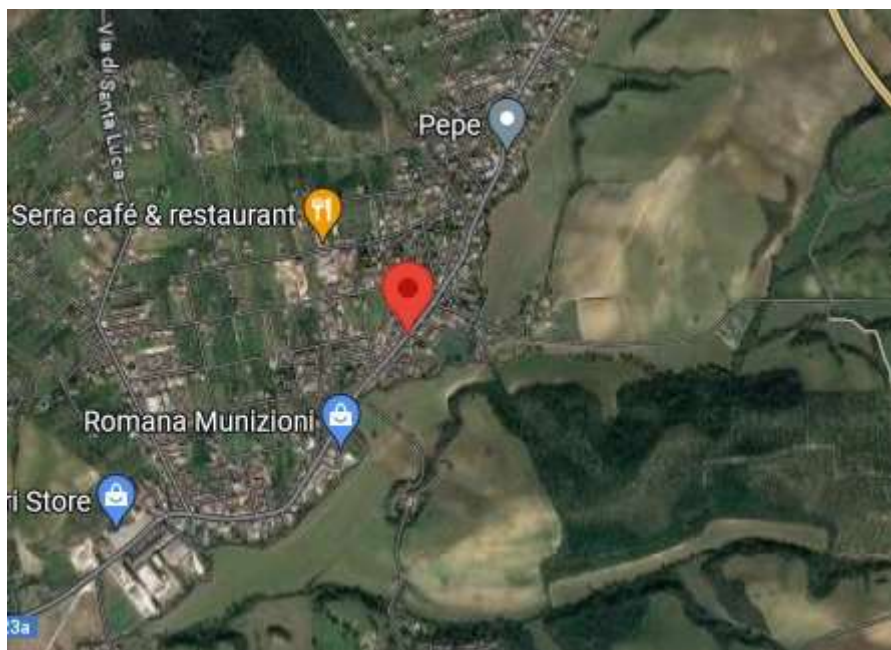
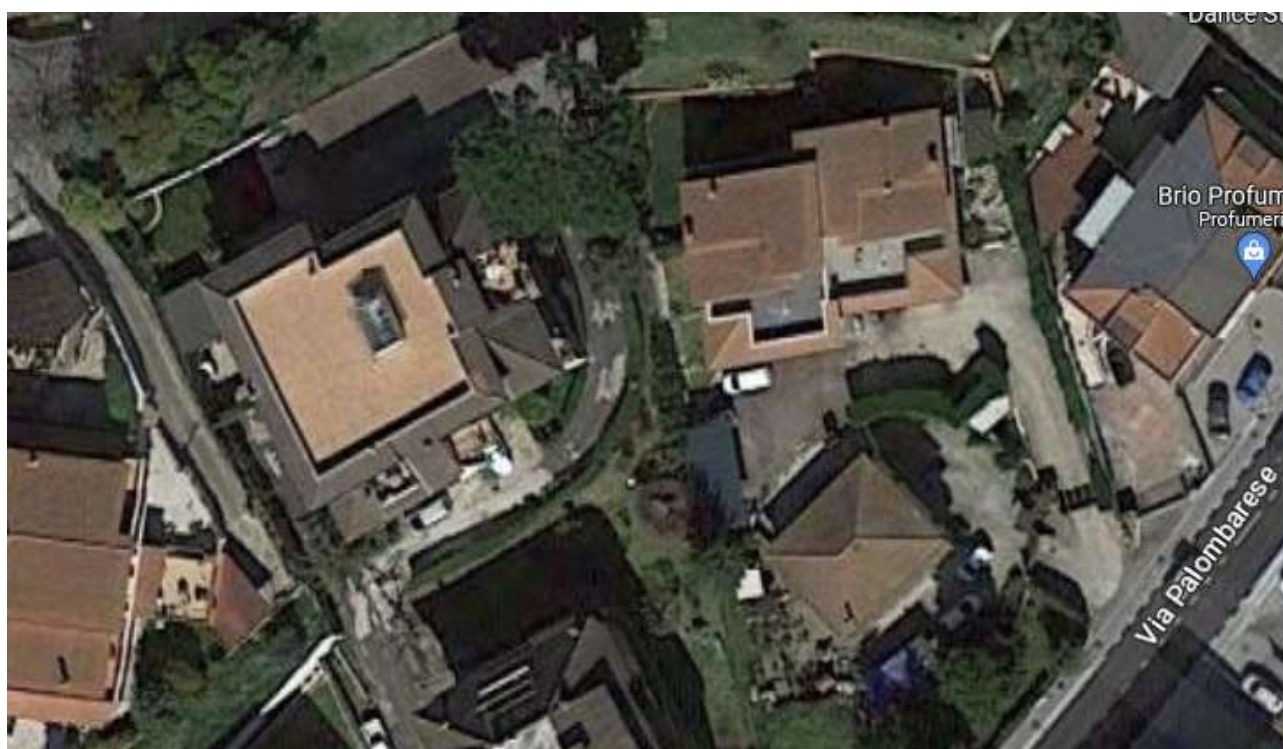
Locale a destinazione Uffici sito in Fonte Nuova, località Santa Lucia, Via Palombarese n. 221

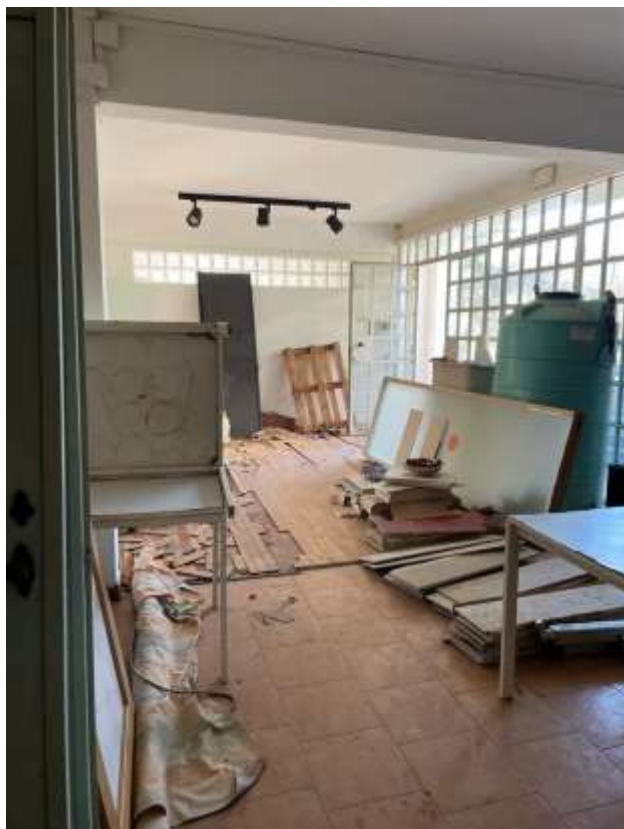
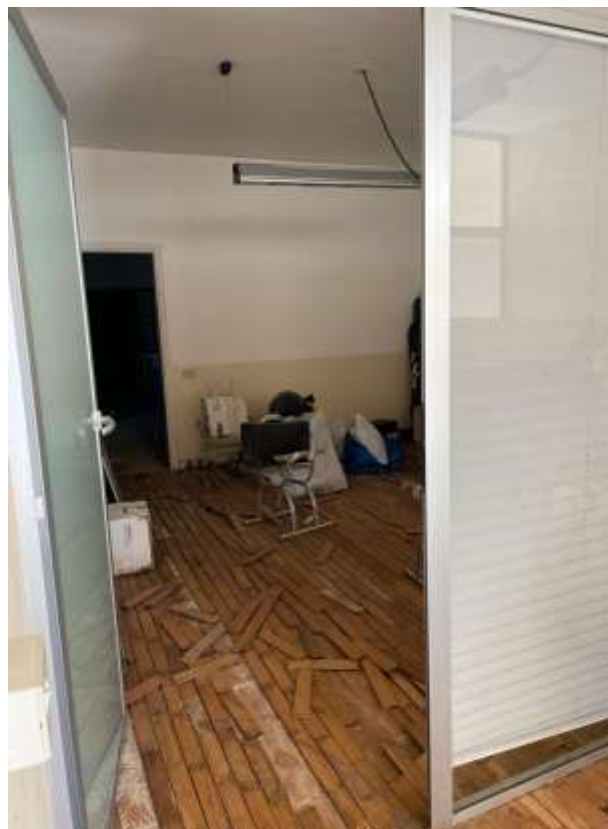
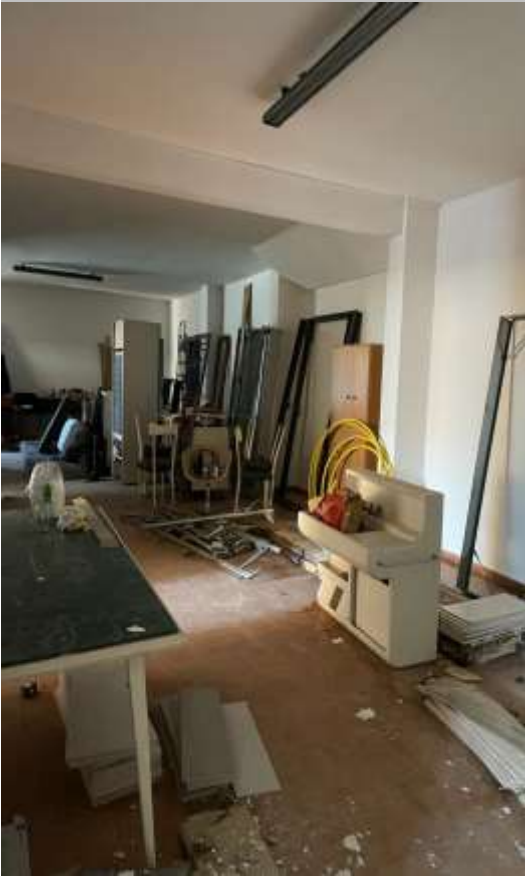
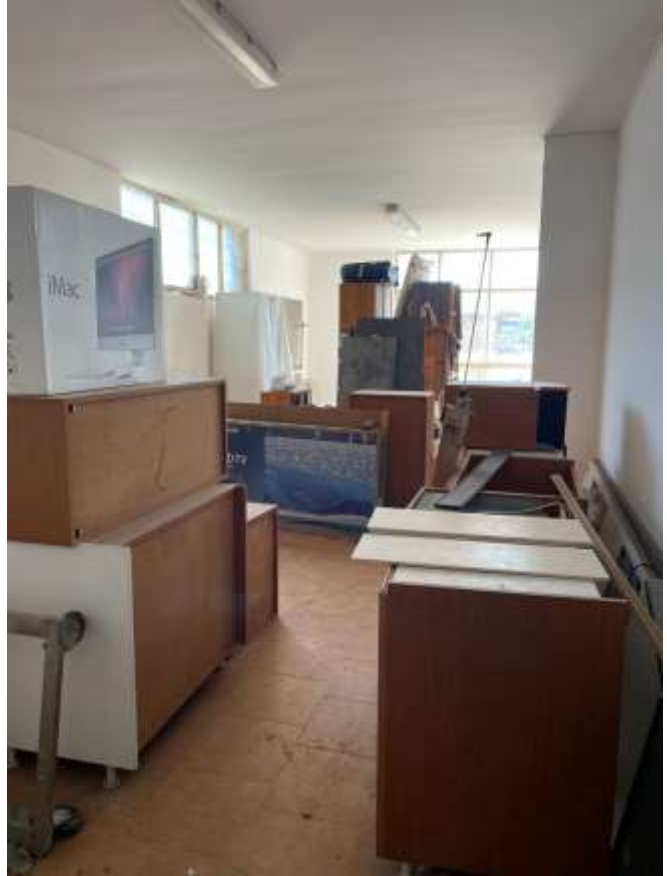
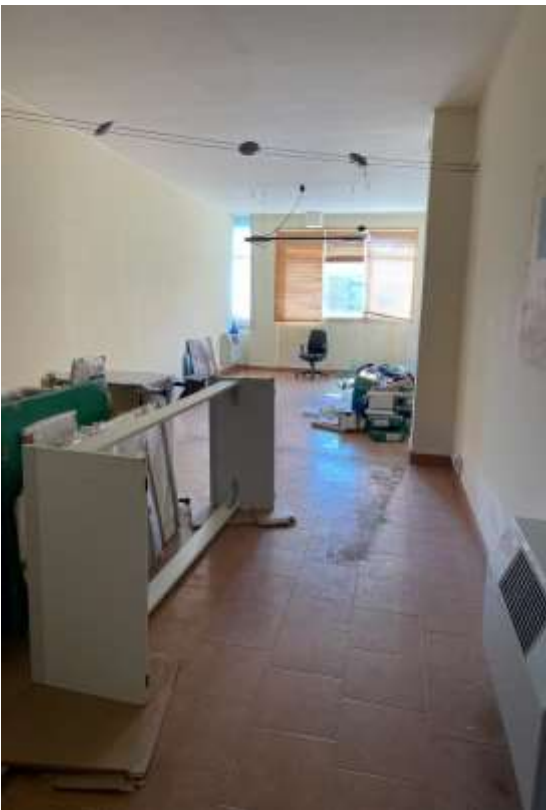
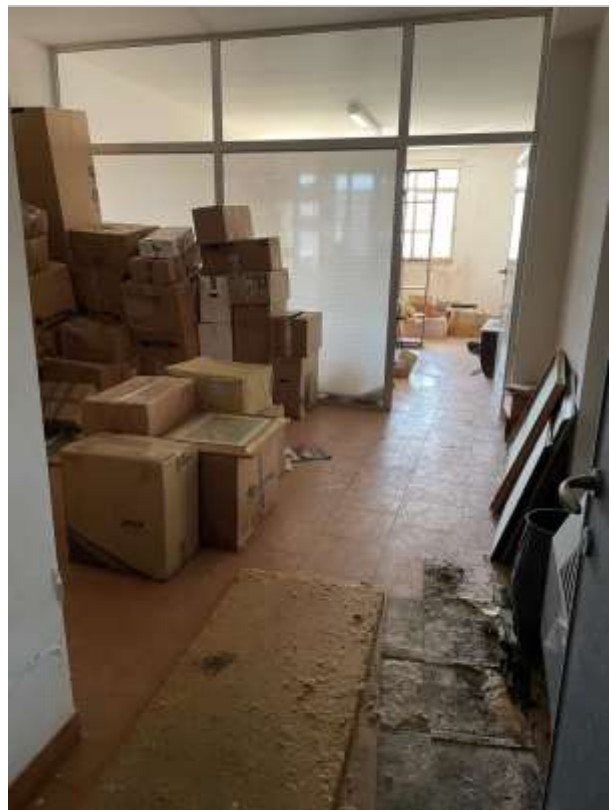
Locale ad uso uffici appartenente ad un fabbricato sito in Fonte Nuova (RM), Via Palombarese n. 221, posto al piano seminterrato, composto da 5 camere ad uso ufficio, n. 2 bagni, disimpegno, locale magazzino ed intercapedine.

- pavimenti in gres porcellanato sul quale è stato incollato un parquet di legno
- Pareti rivestite ad intonaco di tipo civile
- Divisori costituiti da un telaio in alluminio e vetro o ferro e vetro
- Porte interne in legno e ferro
- Finestre esterne con telaio in ferro e vetro
- Asole in mattoni di vetro-arredo
- Servizi igienici con anti-bagno

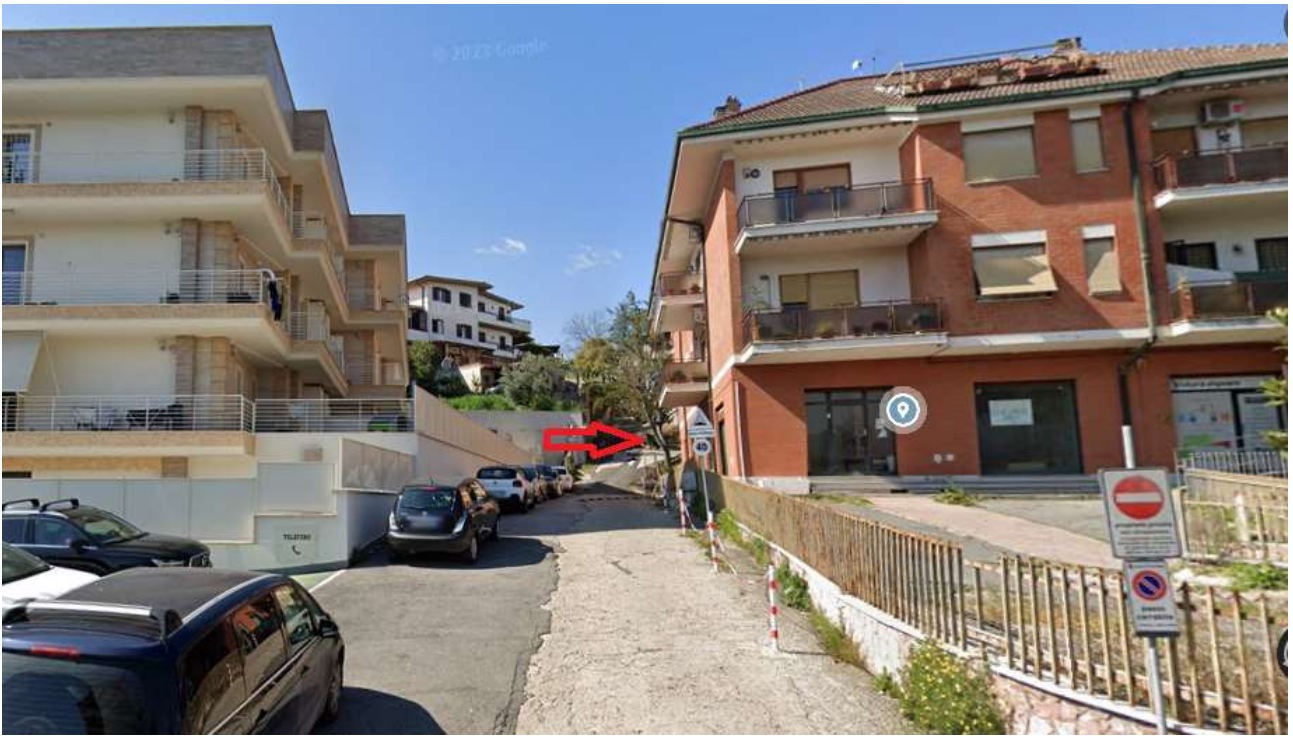
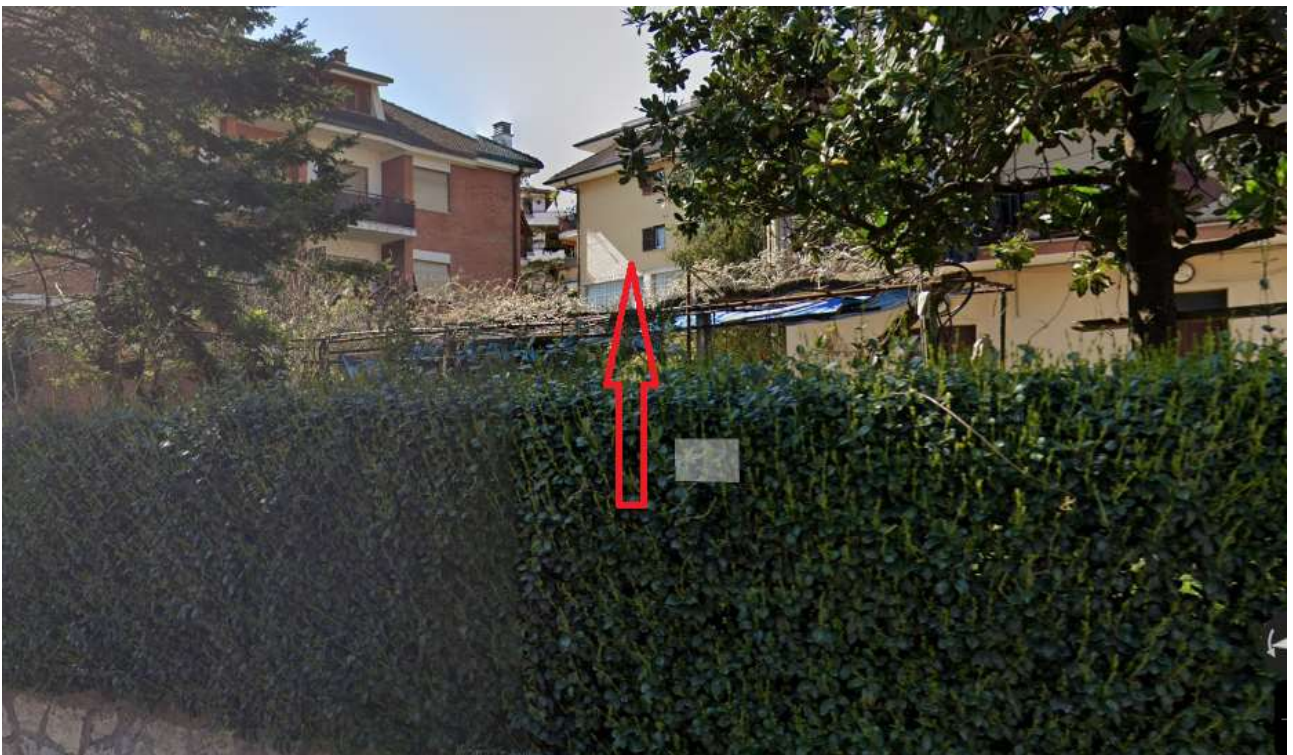
## DESCRIZIONE DEL FABBRICATO

Allo stato attuale, il fabbricato oggetto della procedura si articola su tre piani fuori terra adibiti ad uso abitativo con copertura a tetto. Il piano seminterrato accessibile dalla strada privata ospita l'immobile oggetto di procedura.
