TRIBUNALE DI REGGIO EMILIA

Procedura n°237/22 R.G. Esec -G.E. dott.ssa C. Sommariva

Compendio immobiliare - Via del Mulino 36 - Reggio Emilia (RE)

RELAZIONE TECNICO-ESTIMATIVA e ALLEGATI

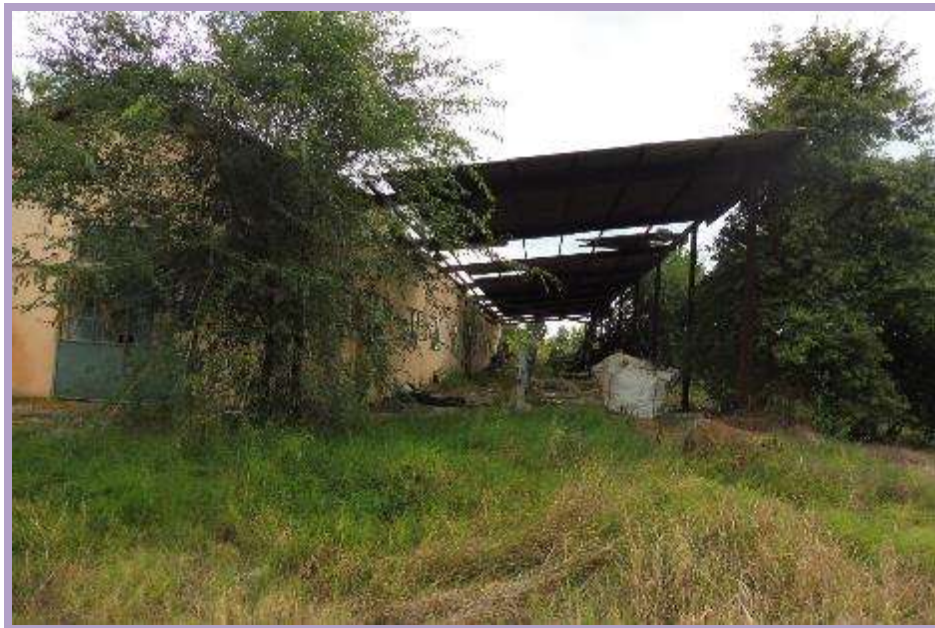
Fabbricato Fog. 272 p. - Particella 487 sub 3 (Rif. Planimetria pag. 11 edificio 1) - L'edificio adibito a stalla è un fabbricato di forma rettangolare privo di impianti e in pessimo stato di manutenzione.

La struttura portante è in muratura laterizia portante e tinteggiato; la copertura è in legno ricoperta con lastre di eternit in pessime condizioni manutentive e vi è una tettoia metallica- sul lato ovest - in precarie condizioni statiche ricoperta da lastre in eternit in pessimo stato, le lastre risultano rotte e sfaldate e vi sono macerie di copertura a terra - tutto ciò è pericoloso per l'incolumità delle persone. La superficie catastale dell'edificio è di circa mq. 300 esclusa la tettoia.

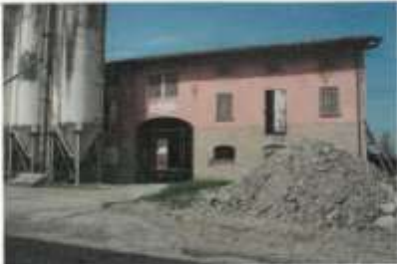
EDIFICIO	FOTOGRAFIA

DESCRIZIONE	Edificio ad elementi giustapposti con porta morta; il rustico è disposto a levante; la copertura è a due falde con colmo indifferenziato.			
TIPOLOGIA DELL'EDIFICIO	casa quadrata	casa a corpi congiunti	casa a porta morta	casa a corte	
	casa bracciantile	casa o villa padronale	barchessa o rustico	bassi servizi	
	casello o caseificio	casa a torre	casa porticata	altro	
FUNZIONE ORIGINARIA DELL'EDIFICIO	residenza agricola	residenza civile	stalla	fienile	
	porcilaia	silos	serra	deposito agricolo	
	cantina	caseificio	altro		
FUNZIONE ATTUALE DELL'EDIFICIO	residenza agricola	residenza civile	stalla	fienile	
	porcilaia	silos	serra	deposito agricolo	
	cantina	caseificio	altro		
VALORE STATO DI CONSERVAZIONE	storico-architettonico	storico-tipologico		storico- testimoniale	
	ottimo	buono	discreto		
PRESENZA CARATTERI ORIGINALI	cattivo	gravi lesioni/crolli (fino al 60% delle strutture portanti perimetrali in essere)		diroccato (meno del 60% delle strutture portanti perimetrali in essere)

privo di impianti, tranne che per una porzione posta a ovest nella quale vi è un appartamento in pessime condizioni igienico-sanitarie e strutturali occupato senza titolo. L'edificio è in precarie condizioni statiche con la copertura parzialmente crollata e importanti lesioni nelle strutture portanti.

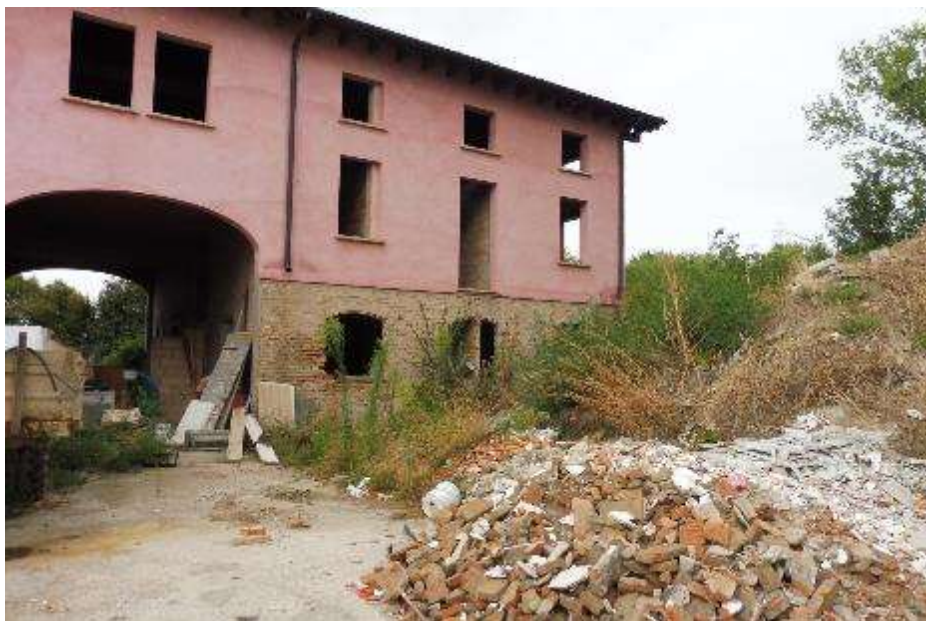
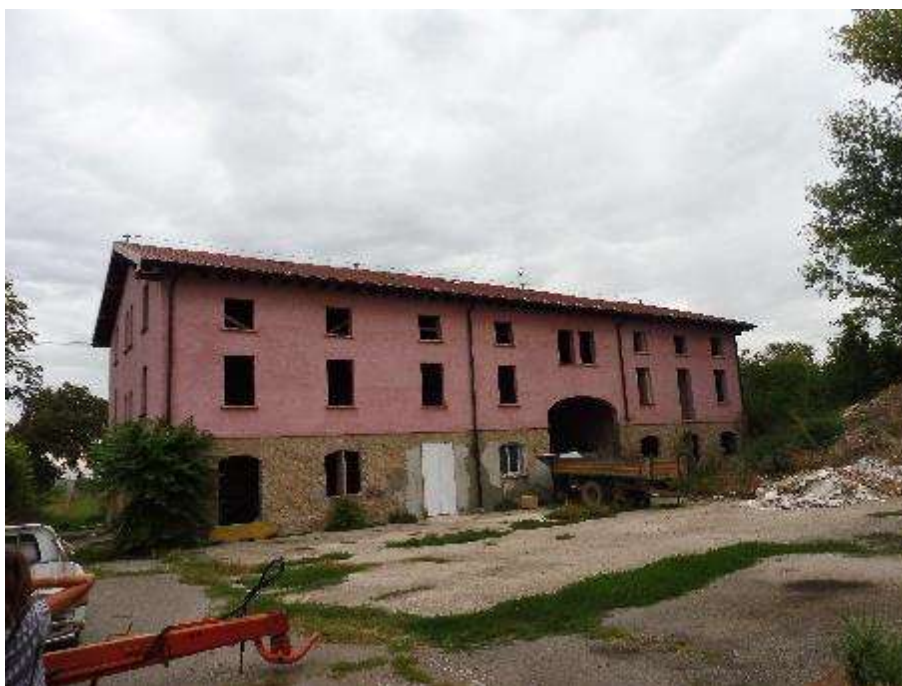
Fabbricato Fog. 272 p. - Particella 487 sub 4 E 5 (Rif. Planimetria pag. 11 edificio 2) - L'edificio catastalmente classificato come D/10 è un fabbricato rurale tipico a "porta morta", si eleva per tre piani fuori terra, ha struttura portante verticale in muratura laterizia intonacata e tinteggiata, la copertura

è a falde inclinate con cornicioni sporgenti. Il bene è privo di impianti, tranne che per una porzione posta a sud nella quale è stato realizzato un mini appartamento occupato senza titolo.

L'edificio risulta in corso di ristrutturazione ed è allo stato grezzo. Sono stati eseguiti : rifacimento dei solai , realizzazione di scale interne in cemento armato, realizzazioni di pareti interne al fine di delimitare gli spazi , modifiche prospettiche, rifacimento della copertura con pannelli coibentati. Il tutto senza autorizzazioni e/o pratiche edilizie.

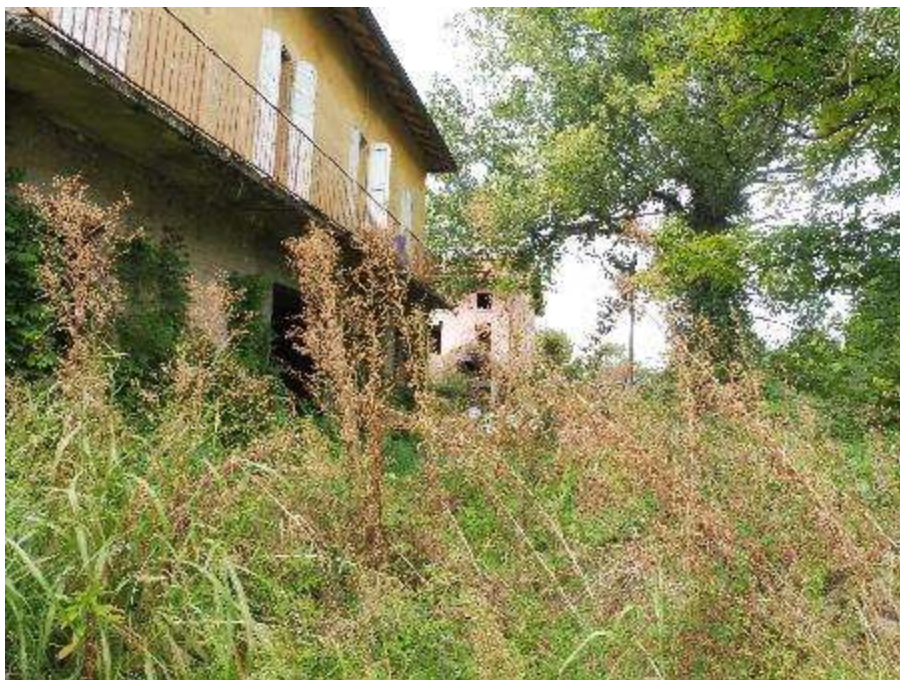
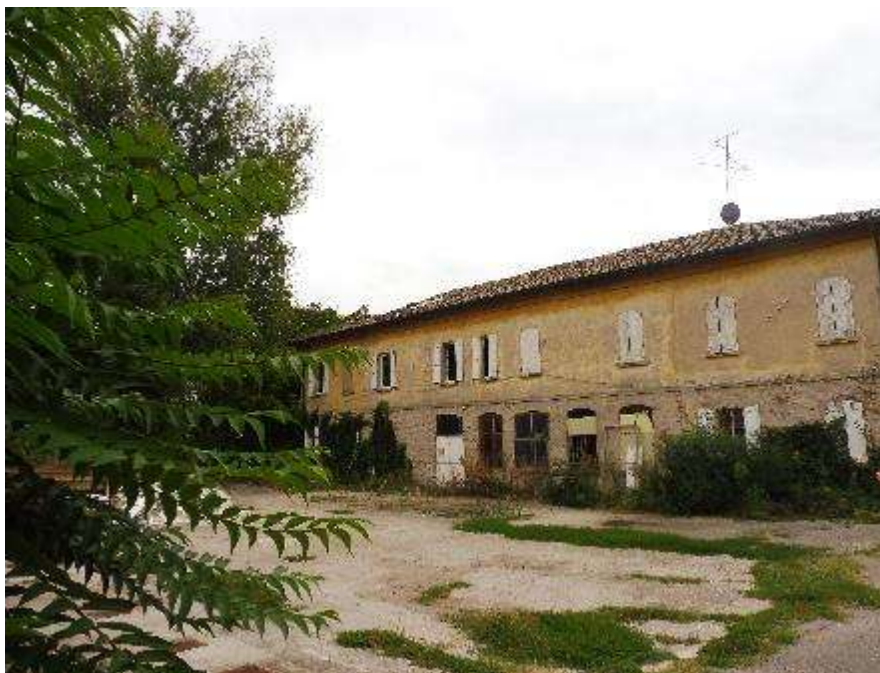
Fabbricato Fog. 272 p. - Particella 487 sub 7 (Rif. Planimetria pag. 11 edificio 3) - L'edificio catastalmente classificato come F/2 - fabbricato collabente - è un immobile di valore storico-tipologico, si eleva per due piani fuori terra, ha struttura portante in muratura laterizia intonacata e parzialmente tinteggiata, la copertura è a falde inclinate con cornicioni sporgenti. Il bene è
Tribunale di Reggio Emilia – Ufficio Esecuzioni Immobiliari – GE Dott.ssa Camilla Sommariva

Si segnala che nella porzione est dell'edificio si sono riscontrati parziali lavori di ristrutturazione (ad oggi sospesi) senza protezioni di sicurezza - realizzazione di scala interna in cemento armato, realizzazioni di pareti interne al fine di delimitare gli spazi, per i quali al Comune di Reggio Emilia non risulta nessuna pratica edilizia depositata.

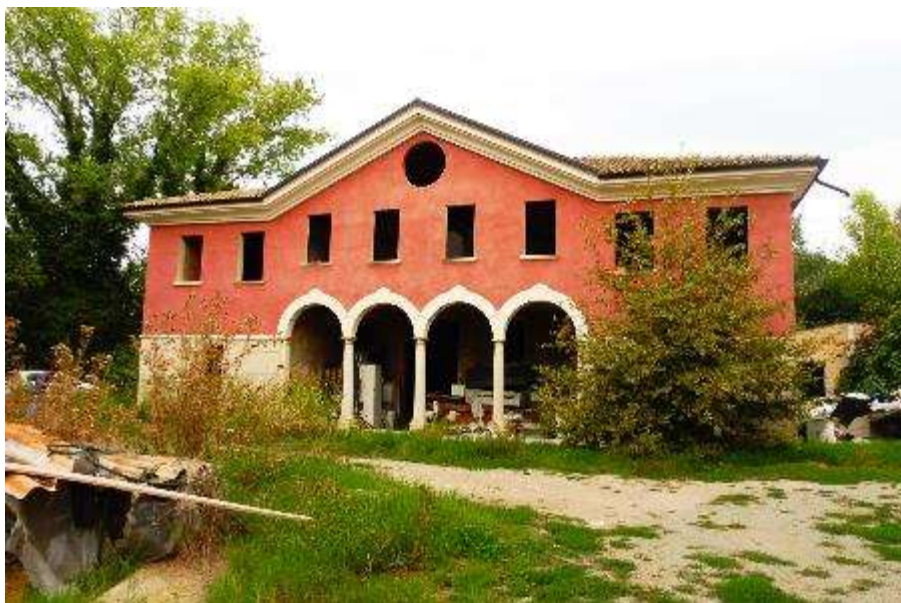
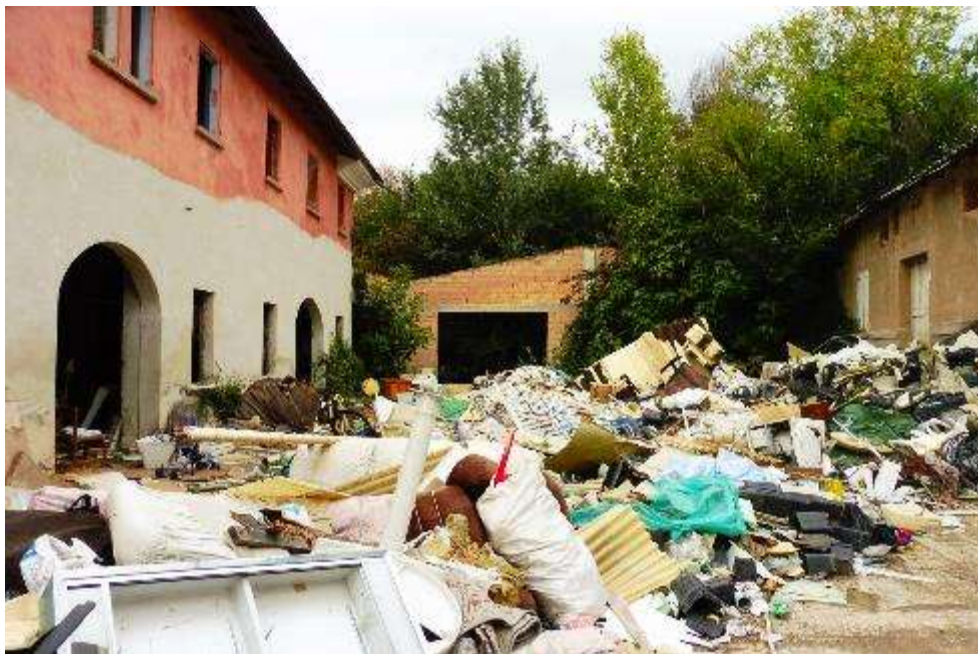
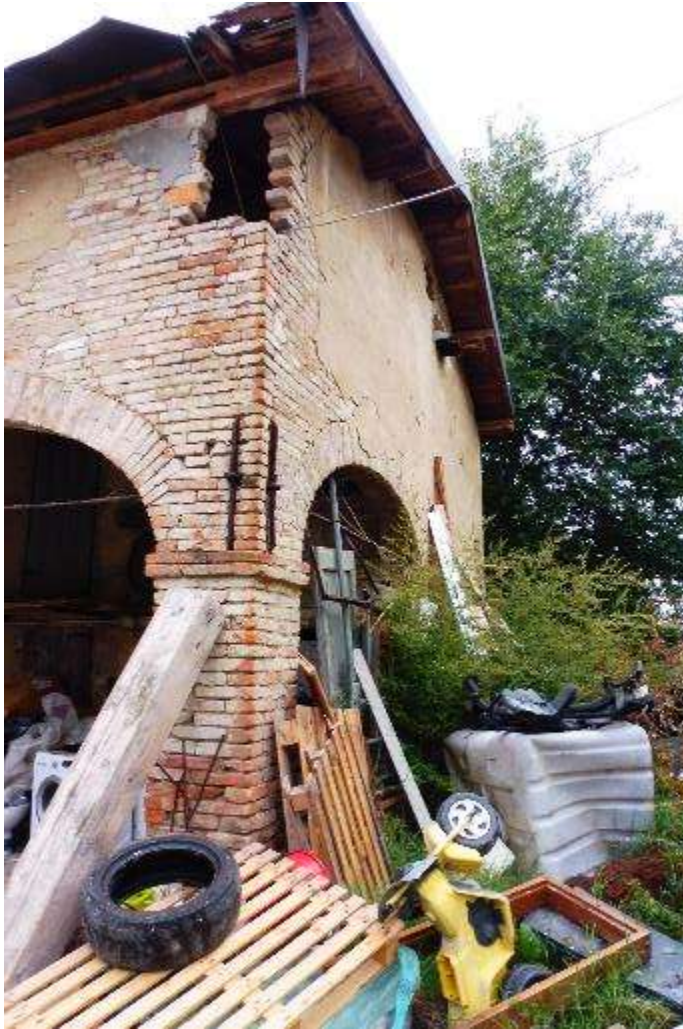
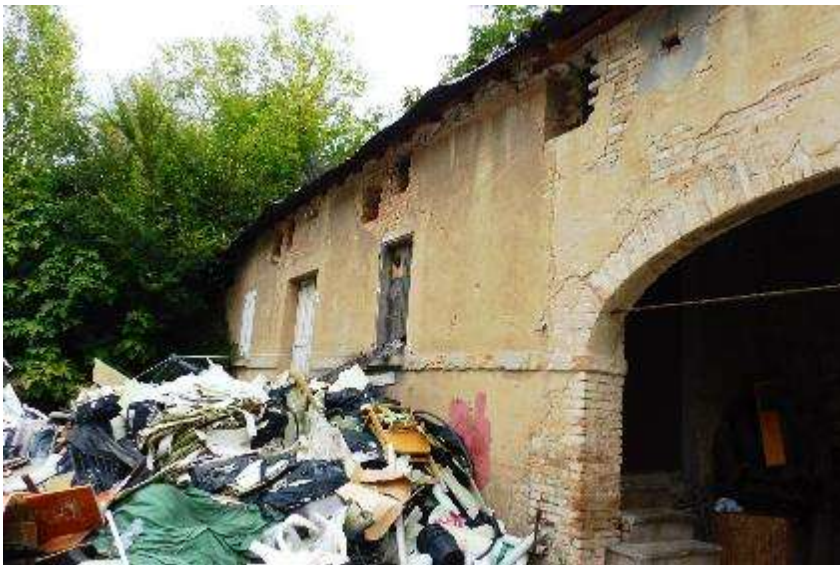
Fabbricato Fog. 272 p. - Particella 488 sub 1 (Rif. Planimetria pag. 11 edificio 4) - L'edificio catastalmente classificato come F/3 - fabbricato in corso di costruzione - è un immobile di valore storico-tipologico denominato Minghella ed è un pregevole edificio dell'800, presenta una pianta pressoché quadrata e si eleva per due piani fuori terra; ha struttura portante in

muratura laterizia intonacata e parzialmente tinteggiata, la copertura e a falde inclinate con cornicioni sporgenti. Il bene è privo di impianti e risulta allo stato grezzo e in stato di abbandono.

L'edificio risulta parzialmente ristrutturato, con rifacimento della copertura, rimozione di solai interni, realizzazione di solai in legno, la modifica delle murature esterne e la realizzazione di nuove aperture - che hanno, di fatto, stravolto soprattutto l'originale prospetto principale e modifiche interne. Il tutto senza autorizzazioni comunali; il bene risulta in precarie condizioni statiche; inoltre all'interno vi sono rifiuti di varia natura.

Sul lato est vi era una tettoia (crollata) di collegamento ad altro edificio rurale collabente di due piani fuori terra, con segni evidenti ed importanti di lesioni sia sulle murature perimetrali che alla copertura. Fra i due edifici - vi è una discarica di rifiuti non caratterizzati di varia natura.

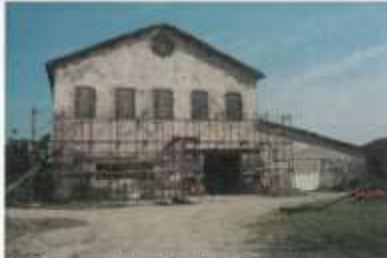
INVENTARIO E CLASSIFICAZIONE DEL PATRIMONIO STORICO EDILIZIO RURALE IMMOBILI ACCENTRATI O SPARSI DI VALORE STORICO		38B11																									
EDIFICIO B	FOTOGRAFIA

DESCRIZIONE	Rustico con stalla e fienile a pianta rettangolare con copertura a due falde. E' caratterizzato da luci a traforo nel fienile e da una luce circolare sempre a traforo, in vertice sul fronte ovest. A sud è stato realizzato successivamente un volume ad un piano coperto ad una falda (non sottoposto a tutela). L'edificio ha subito interventi successivi. Sul fronte ovest, è visibile la traccia di un'ampia luce archivolata, attualmente tamponata, in cui è stata ricavata successivamente una finestra a nastro della stalla.																									
TIPOLOGIA DELL'EDIFICIO	<table border="1"> <tr> <td>casa quadrata</td> <td>casa a corpi congiunti</td> <td>casa a porta morta</td> <td>casa a corte</td> </tr> <tr> <td>casa bracciantile</td> <td>casa o villa padronale</td> <td>barchessa o rustico</td> <td>bassi servizi</td> </tr> <tr> <td>casello o caseificio</td> <td>casa a torre</td> <td>casa porticata</td> <td>altro</td> </tr> </table>	casa quadrata	casa a corpi congiunti	casa a porta morta	casa a corte	casa bracciantile	casa o villa padronale	barchessa o rustico	bassi servizi	casello o caseificio	casa a torre	casa porticata	altro

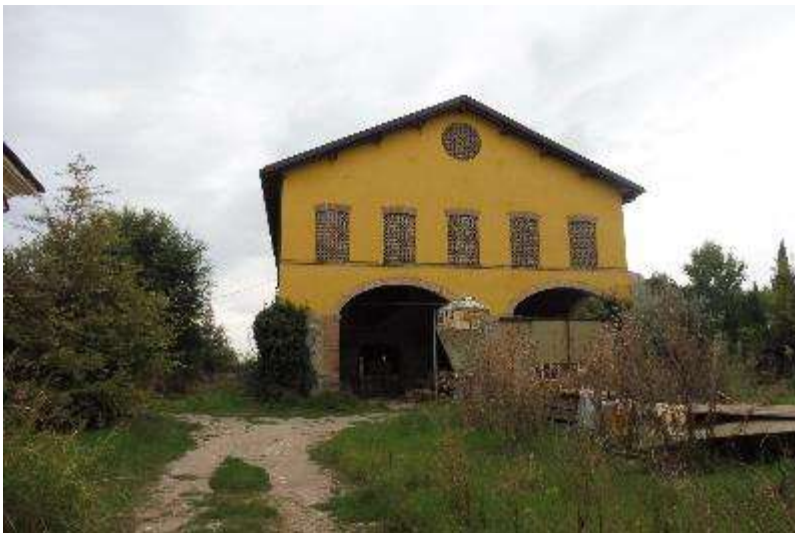
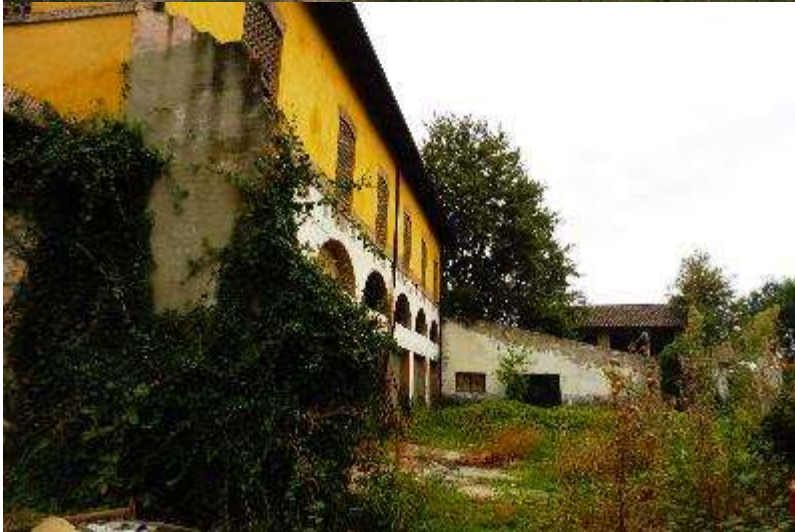
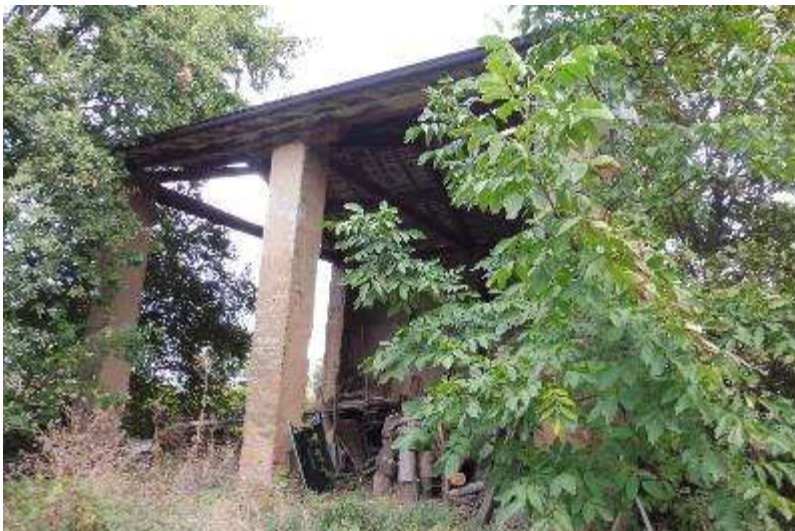
Fabbricato Fog. 272 p. - Particella 488 sub 2 -3 e 4 (Rif. Planimetria pag. 11 edificio 5) - L'edificio, catastalmente classificati (sub 2 e 3) come F/3 - fabbricato in corso di costruzione - il sub 3 risulta demolito e non più presente- il sub 2 è un immobile di valore storico-tipologico , presenta una pianta pressoché rettangolare con copertura a due falde, ha struttura portante in muratura laterizia. Il bene è privo di impianti e risulta allo stato grezzo.

L'edificio risulta parzialmente ristrutturato, senza protezioni di sicurezza, con rifacimento della copertura con manto non tipico, realizzazione di solai e collegamenti verticali in cemento armato, e la realizzazione di pareti interne. Il tutto senza autorizzazioni comunali; al P.T. vi è una stalla con bestiame.

Sub 4 . è una barchessa con altezza notevole (Hm 6.3 ml) priva di impianti e in stato di abbandono.

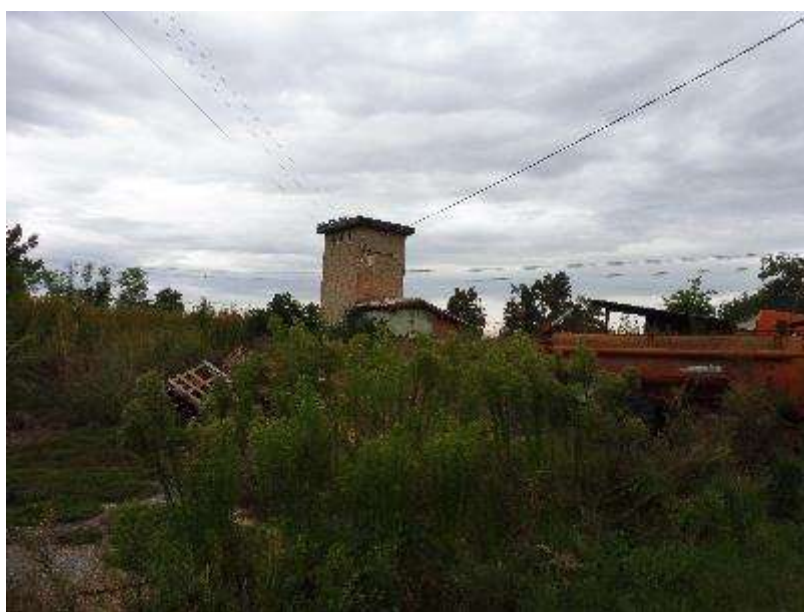
Terreni agricoli irrigui coltivati a frutteto, vigneto e seminativo- Tutti i terreni risultano produttivi e locati.

Alcuni terreni sono attraversati da cavi elettrici .

Particella 490 - ente urbano - risulta essere una cabina elettrica - di nessun valore commerciale.
