TRIBUNALE ORDINARIO - BUSTO ARSIZIO

ESPROPRIAZIONI IMMOBILIARI

55/2021

CONSULENZA ESTIMATIVA GIUDIZIARIA

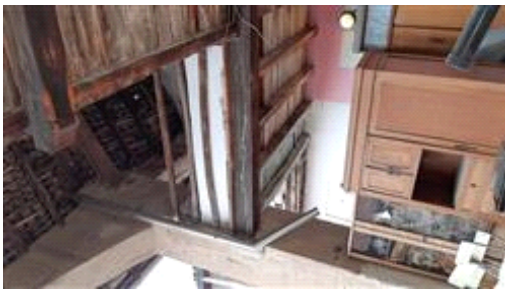
vista della copertura dal balcone del piano primo

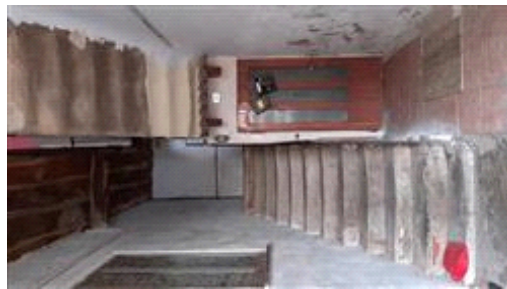
scala esterna in pietra

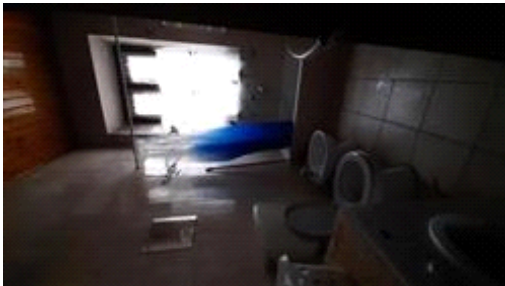
bagno PT

SERVIZIO IGIENICO PT: Superficie netta di circa 4,00mq; altezza interna utile circa di 305cm; esposizione ovest; pavimento rivestito con piastrelle di dimensioni 20x20cm di colore chiaro; pareti intonacate al civile di colore bianco; le pareti sono rivestite con piastrelle in ceramica di dimensioni 20x20cm di colore chiaro fino ad un'altezza di 210cm; sono presenti un lavabo a colonna, bidet, wc con cassetta esterna, vasca; Soffitto con rivestimento in perline di legno colore scuro. lo stato di manutenzione può considerarsi Sufficiente.

Le difformità sono regolarizzabili mediante: riapertura del porticato (come da forma originale) e sanatoria per regolarizzare il bagno al PT, la scala interna a chiocciola, il bagno al P2.

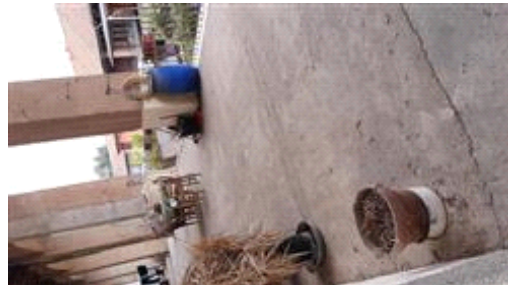
balcone P1

BALLATOIO P1: Superficie di circa 15mq, esposizione sud; pavimentazione in battuta di cemento con parapetto in cemento (non conforme agli altri parapetti)

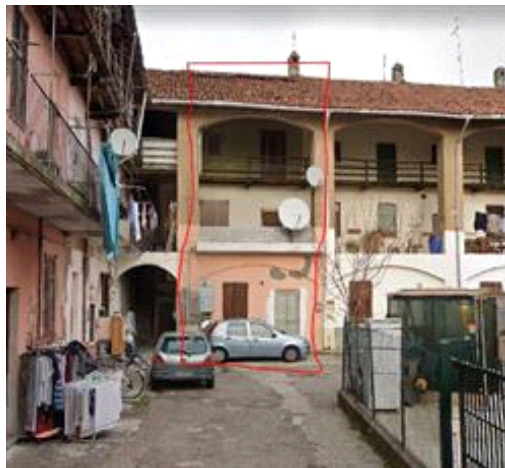
vista esterna porzione interessata
