TRIBUNALE DI LOCRI (RC)

<p><i>Consulenza Tecnica d'Ufficio</i> Tipo proc. : Esecuzione Immobiliare</p>	<p>Giudice</p>
<p>Proc. 31/2016</p>	<p>- Nomina 21/12/2018 - Accettazione e giuramento 27/12/2018</p>
	<p>Operazioni Peritali ed indagini il</p> <ul style="list-style-type: none"> <li>✓ 29.01.2019 posto ho preso visione dell'esterno dell'immobile ho fatto le foto ai campanelli e cassette postali per capire chi vi fosse ai vari piani al fine di associare il nominativo posto sul campanello/cassetta postale</li> <li>✓ 30.01.2019 attorno alle 14:00 ho ricevuto una telefonata dall'Avv. il quale mi informava che ci son dei problemi per poter effettuare il sopralluogo, l'ho invitato ad inviarmi una comunicazione in merito (visto che il sopralluogo era per le 14:30)</li> <li>✓ <u>04.02.2019 ore 14:30 accesso e rilievo con foto del Piano Terra sub 27 (appartamento posto lato mare , libero ) con collaborazione ausiliario.</u></li> <li>✓ 06.02.2019 ore 14:30 , come da PEC del 04 febbraio 2019 mi sono recato presso gli immobili da rilevare, nessuna risposta dai vari campanelli posti sulla pulsantiera d'ingresso. Alla fine colloquio ma non accesso.</li> <li>✓ 09.02.2019 ore 18:53, sabato, ric

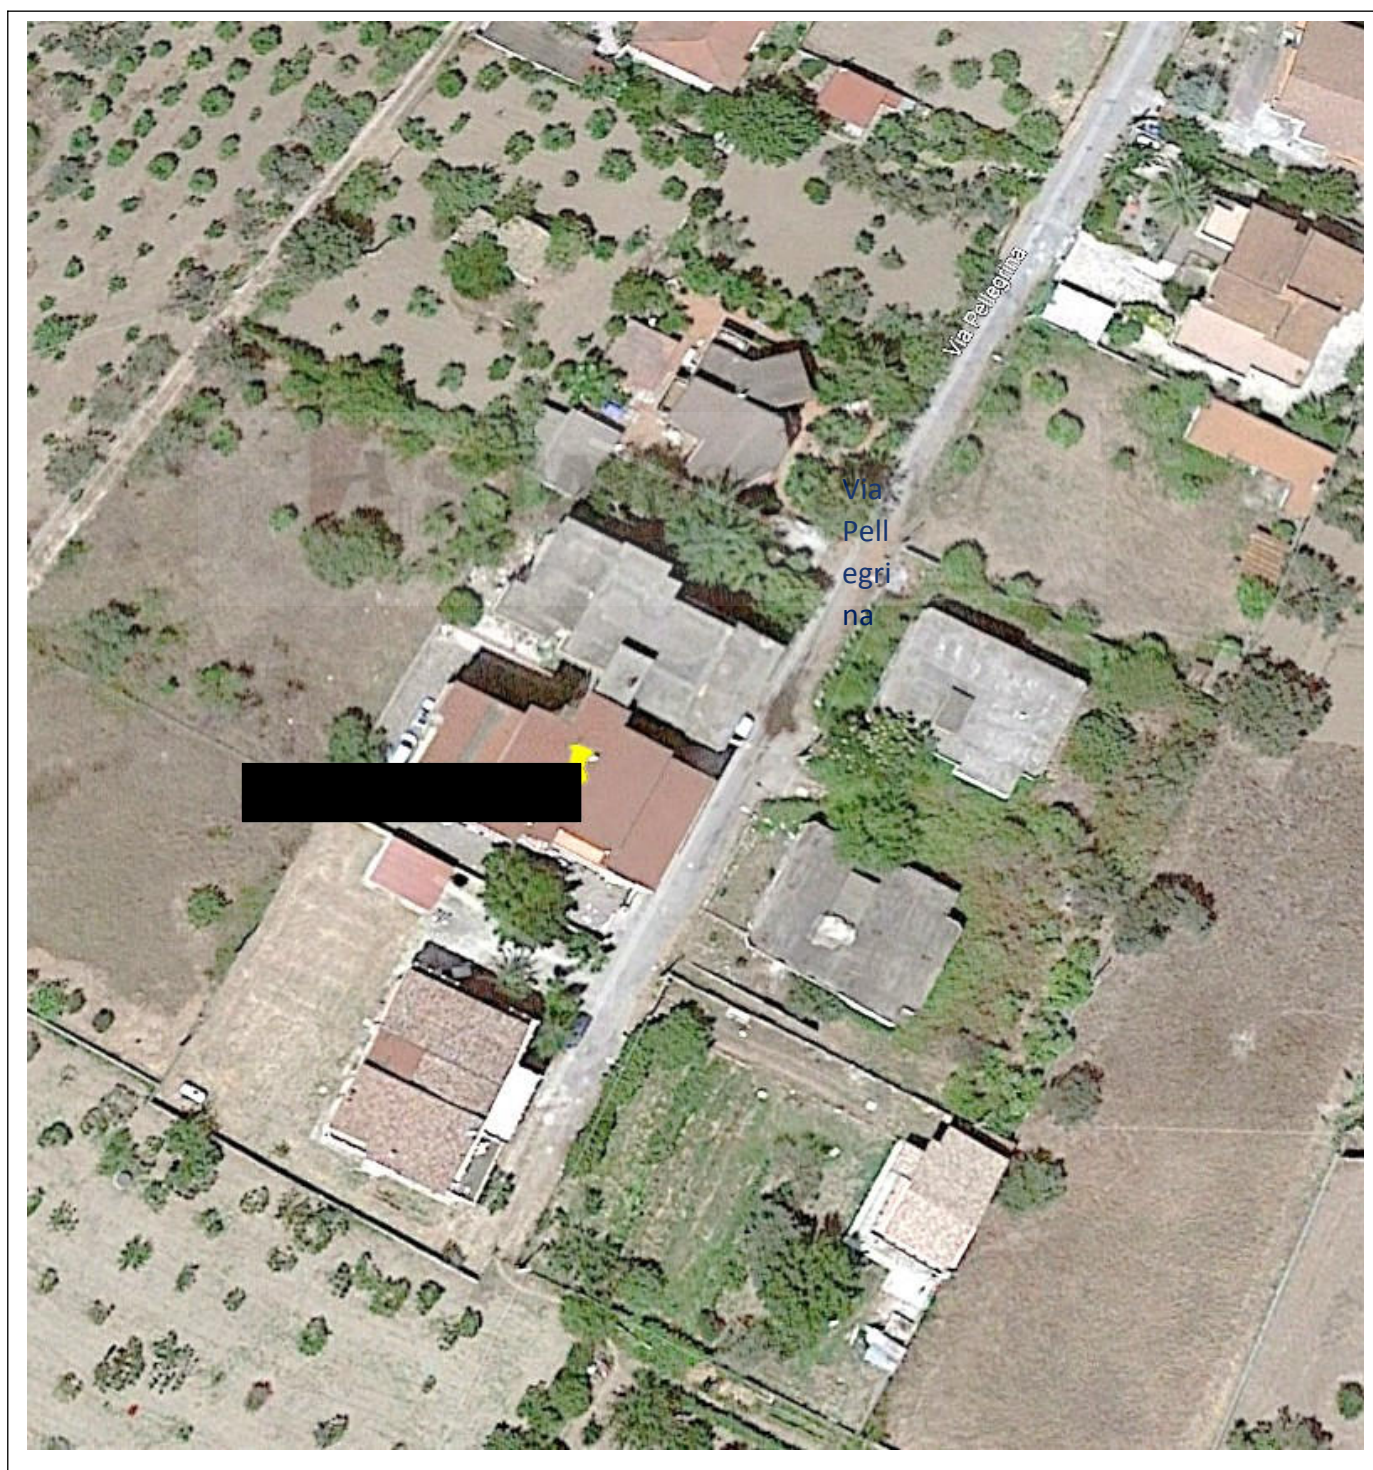
Ubicazione : Comune di Siderno Via Pellegrina Senza Numero Civico

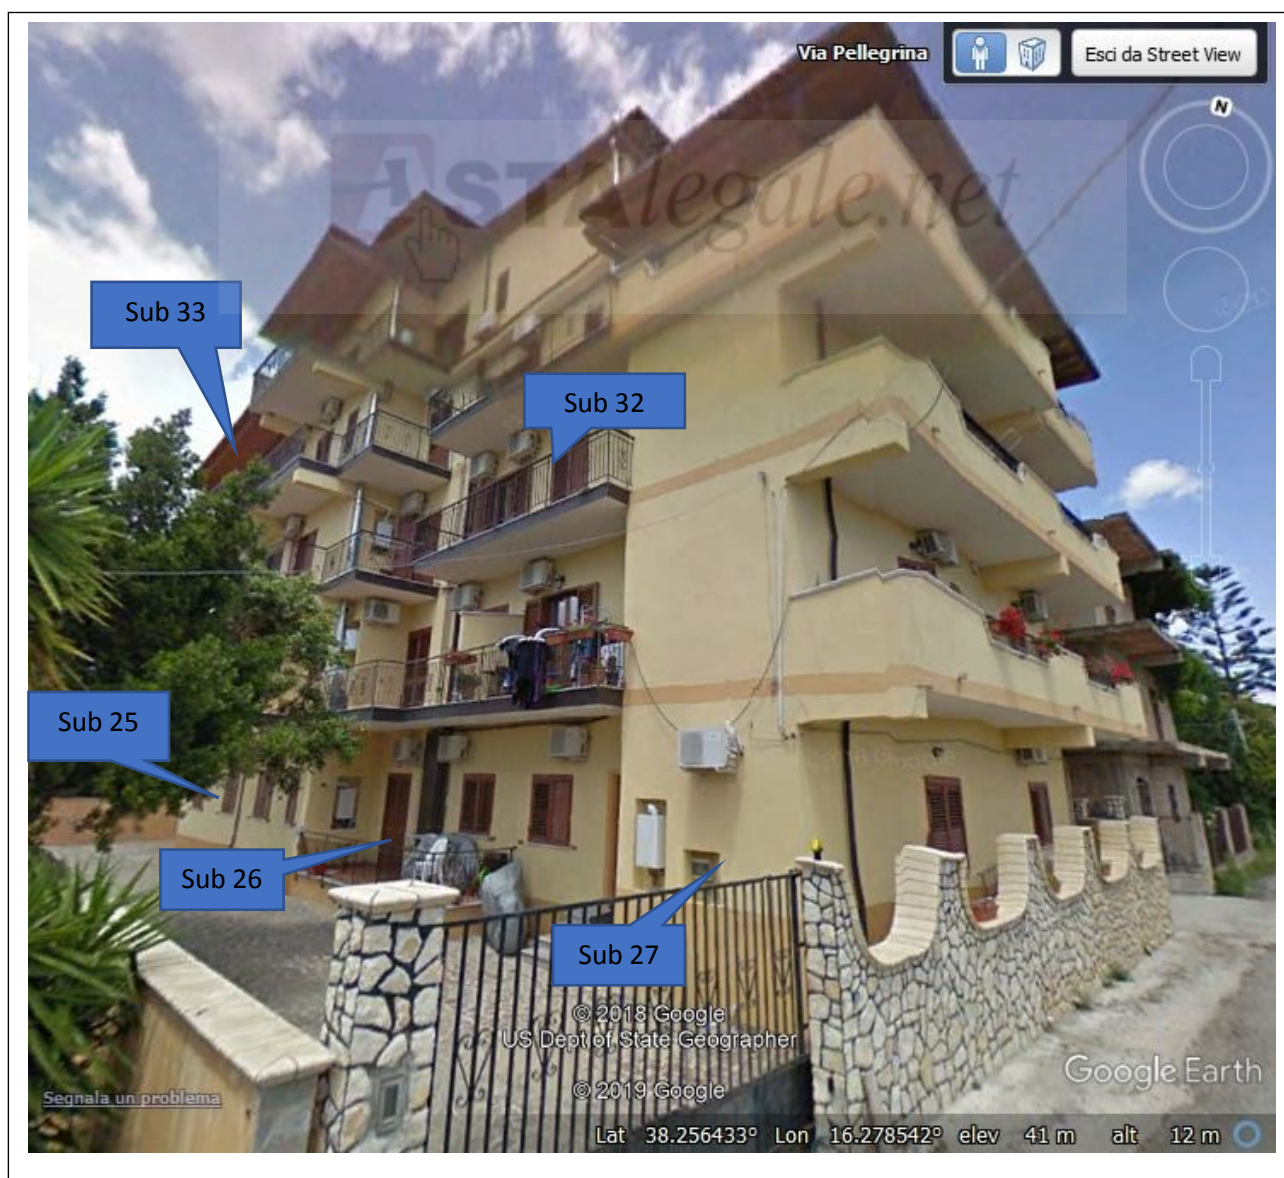
sub 25,26,27 Piano terra

Sub 32 Secondo Piano lato mare

Sub 33 Terzo Piano lato monte

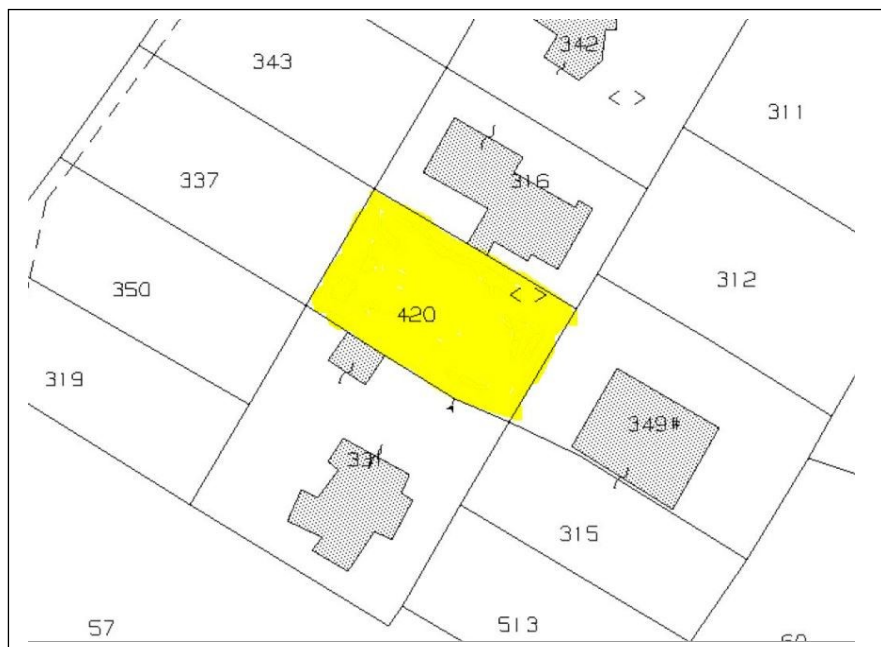
4. I confini della particella 420 , all'interno del quale vi è il condominio con gli appartamenti pignorati , sono a Nord-Est Proprietà [REDACTED] rticella 316, a Sud Ovest con Proprietà [REDACTED] ticella 33, a Sud Est con Via Pellegrina (Strada Comunale).a Nord Ovest con la Particella 337
