**TRIBUNALE DI RAGUSA**

**SEZIONE ESECUZIONI IMMOBILIARI DI RAGUSA  
PROCEDURA R.G. 190-2023**

**RELAZIONE DI STIMA IMMOBILIARE**

Relazione C.T.U. relativa all'Esecuzione Immobiliare R.G. n. 190/2023

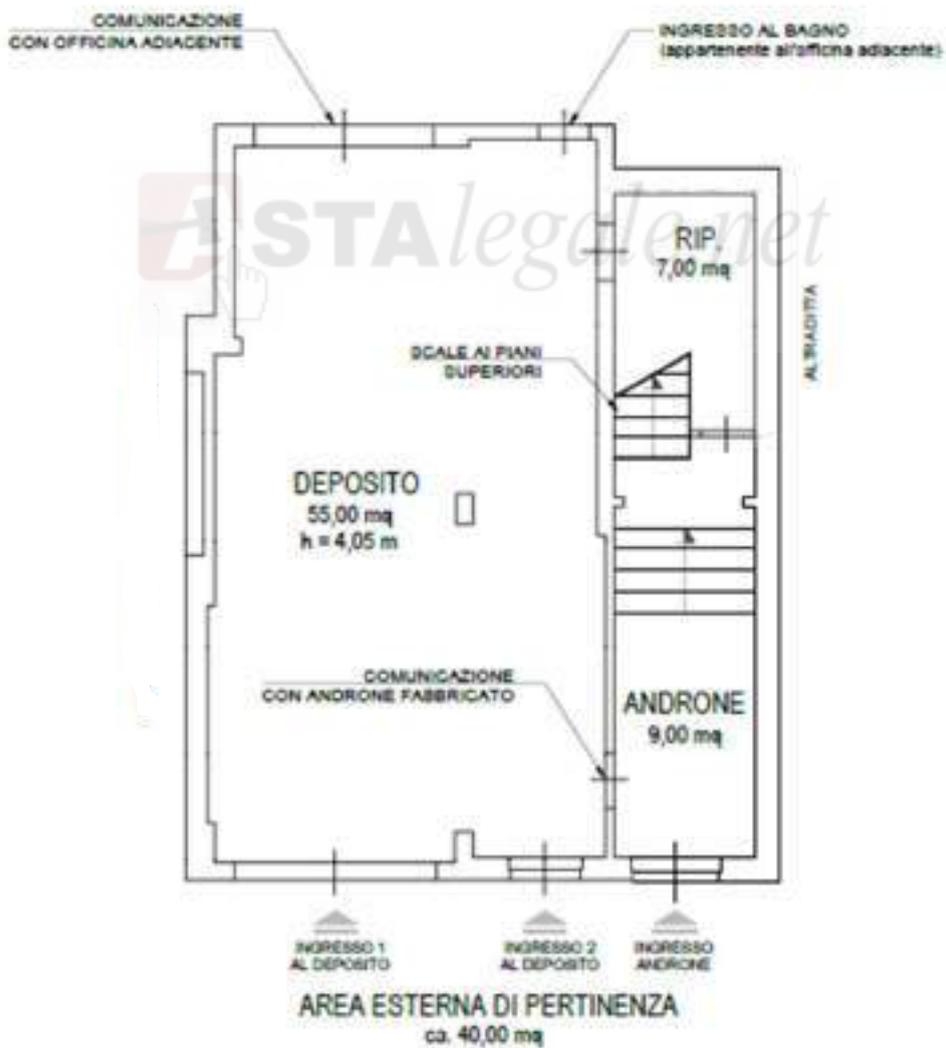
### PIANTA PIANO TERRA

Si accede al fabbricato da via Frigintini Gianforma Ponte Margione, sia per il deposito che per le abitazioni. La superficie utile netta del deposito è pari a 62,00 mq (compresa la superficie del ripostiglio ricavato nel sottoscala) e l'altezza netta interna è pari a 4,05 m. L'appartamento al primo piano, costituito di 3 vani, oltre servizi e accessori, presenta una superficie netta calpestabile di circa 58,00 mq e balconi per complessivi 23,00 mq. L'altezza netta interna è di 2,85 m.

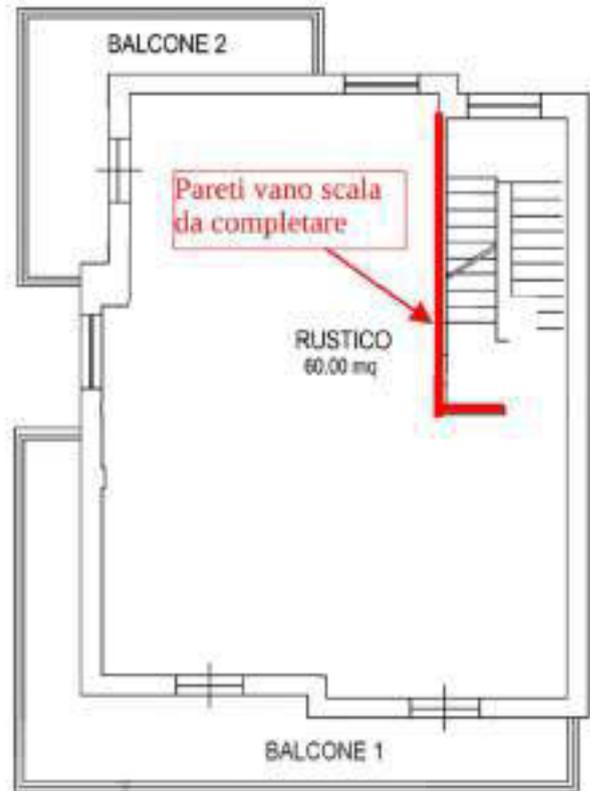
### PIANTA SECONDO PIANO

L'unità immobiliare al secondo piano, invece, si presenta allo stato rustico, priva di tramezzature, intonaci, impianti e qualsiasi tipo di finitura, eccezion

fatta per gli infissi esterni e le relative avvolgibili; ha una superficie complessiva di circa 60,00 mq, al netto della superficie occupata dal vano scala. L'altezza netta interna è di 2,85 m, come per il primo piano, così come la superficie dei balconi, pari a 23,00 mq. Risultano incomplete anche le tramezzature del vano scala.

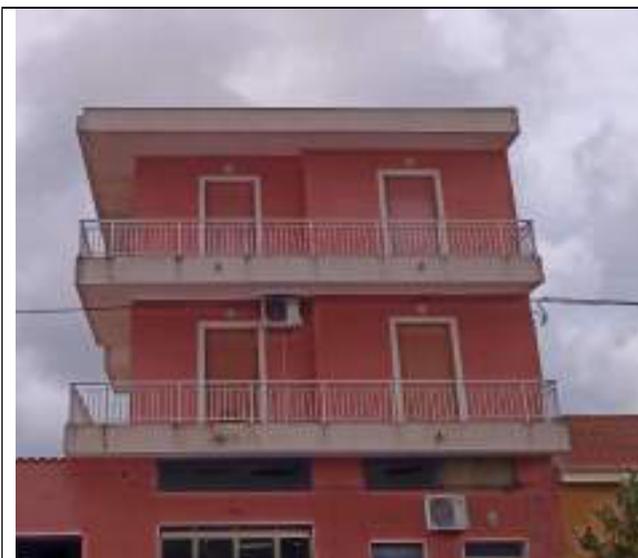
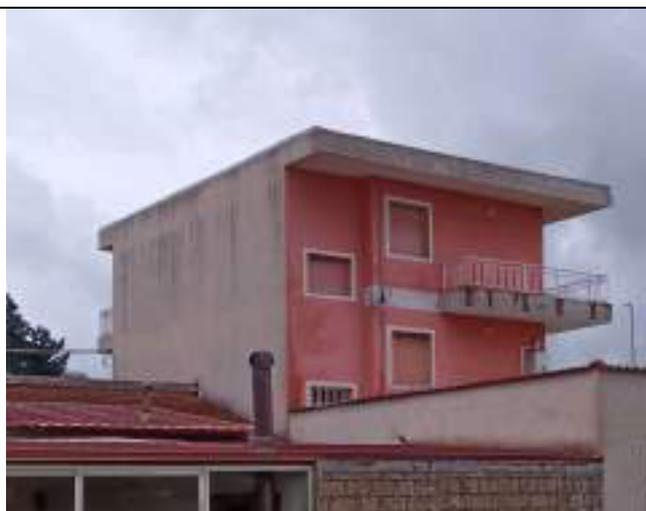
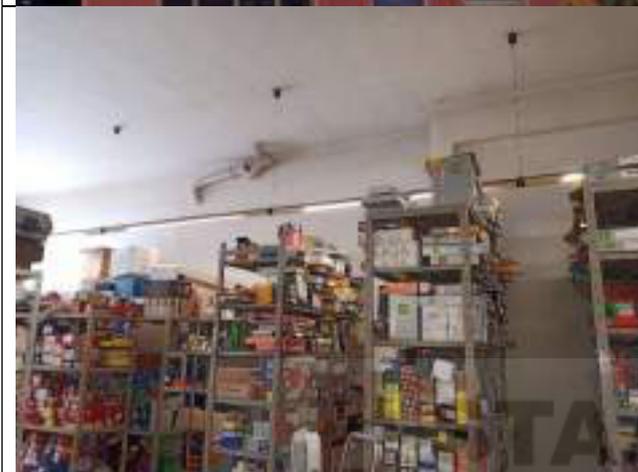
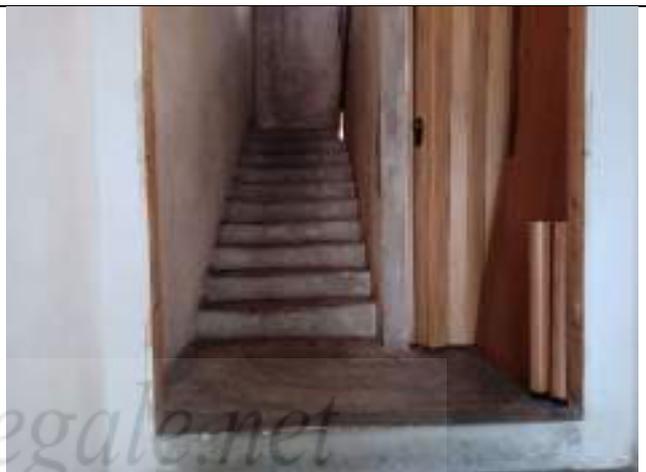
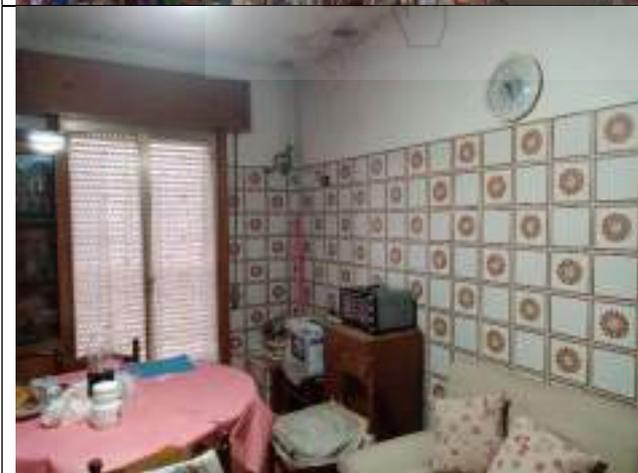
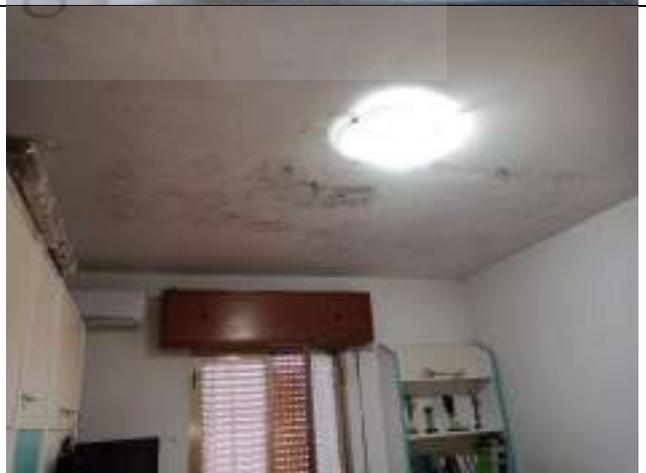
**Stato dei luoghi:** Oltre al mancato completamento di alcune porzioni del fabbricato, lo stato di conservazione dello stesso, soprattutto all'interno, denuncia i segni di degrado dovuti ad una precedente mancata protezione dalle infiltrazioni di acqua in copertura. Difatti, sia sui soffitti che sulle pareti del primo e del secondo piano, nonché all'interno del vano scala, sono presenti diffuse macchie e scrostamenti dovuti all'umidità. In condizioni migliori si presenta il piano terra, dove questi segni di degrado sono quasi assenti.

I prospetti del fabbricato, invece, si presentano in condizioni migliori e non

necessitano di interventi urgenti di manutenzione. Non è stata presa visione delle strutture di copertura.

Il fabbricato, nel suo complesso, necessita di interventi di manutenzione straordinaria consistenti, che sono meglio descritti nei paragrafi successivi.
