TRIBUNALE DI RAGUSA

Perizia dell'Esperto ex art. 568 c.p.c. Ing. Fernandez Fabio, nell'Esecuzione Immobiliare 199/2023 del R.G.E.

Esecuzione Immobiliare r.g. 199/2023 Promossa da: Banca Agricola Popolare di Ragusa Soc. coop. per Azioni Contro: ***** C.F. ***** Giudice: Dott. Gilberto Orazio Rapisarda Custode e Delegato: Avv. Katia Basso Esperto Estimatore: Ing. Fabio Fernandez		
LOTTO UNICO	Bene N. 1	Casa indipendente per civile abitazione con impianto fotovoltaico non attivo da rimodulare, di superficie commerciale di circa mq 205,50 (superficie commerciale secondo il Codice delle Valutazioni Immobiliari)
Ubicazione		Chiaramonte Gulfi (RG) - via Serafino Amabile Guastella n.68, piano T-1-S1-S2-S3 (Coord. Geografiche: Lat.: 37.0294 Lon.:14.7041)
Titolarietà Provenienza Ventennale		Piena proprietà per la quota 1/1, a ***** dal 20/10/2009 atto tra vivi – compravendita rogante Marcello Zichichi Rep. n. 103614 Racc. n. 10764, trascrizione presso Conservatoria di Ragusa in data 10/11/2009 Reg. gen. 22149 Reg. part. 13547. Dalla verifica della continuità nel ventennio si riscontra che dal 28/09/1978 al 20/10/2009 proprietà per 1/2 ciascuno a ***** e a ***** – certificato di denunciata

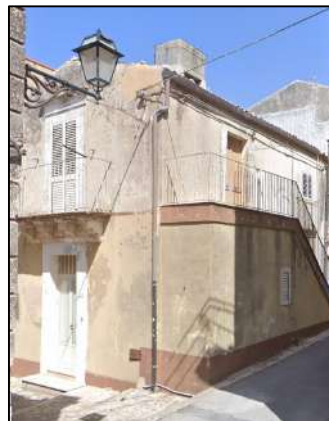
PREZZO	40.000,00 €
DATA (MESI)	26
SUP. PRINCIPALE	103,00
SUP. BALCONI	6,40
SUP. MANSARDA ABITABILE	0,00
SUP. SOTTOTETTO NON ABITABILE - LOCALE DI SERVIZIO - TERRAZZO	0,00
FINITURE	2
IMPIANTO FOTOVOLTAICO	0

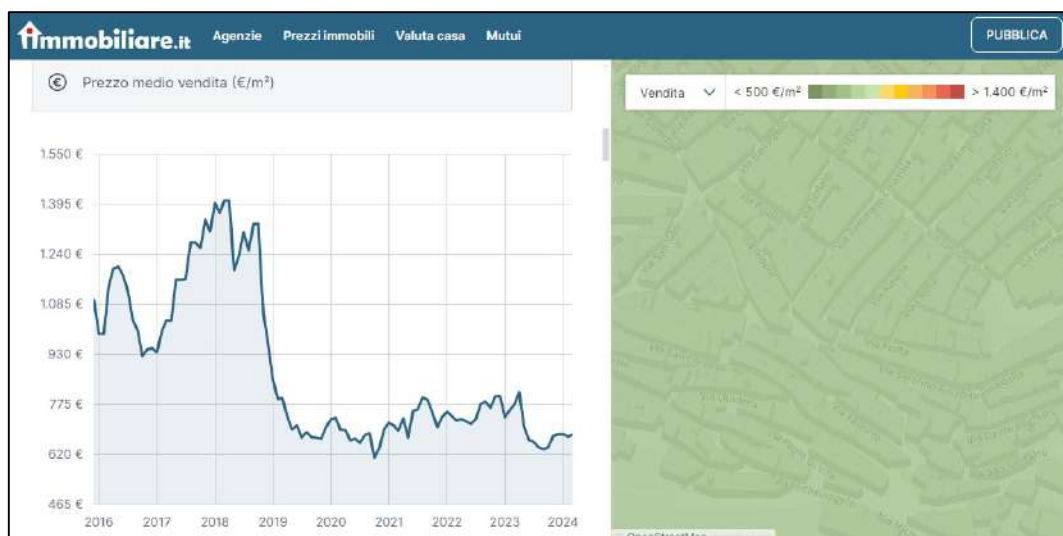
FIGURA 6. DATI RILEVATI DA IMMOBILIARE.IT SU CHIARAMONTE GULFI (RG) PER CALCOLO SAGGIO ANNUO DI RIVALUTAZIONE TEMPORALE

Data: il prezzo marginale è stimato con il saggio annuale (-4,10%) calcolato sulle quotazioni temporali del mercato locale rispetto al prezzo rilevato:
