TRIBUNALE DI PIACENZA

PROCEDIMENTO R.G. N. 88/2023

PERIZIA DI STIMA

dott. ing. Gianluca Croce

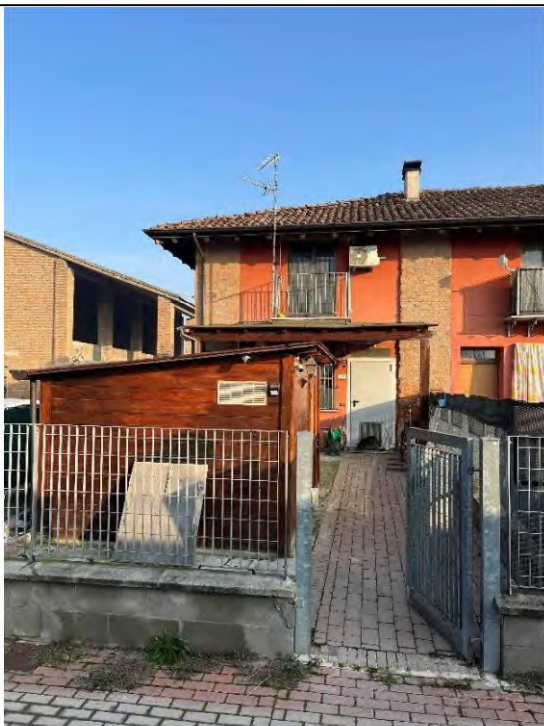
Ciascuna unità immobiliare ha un'area di proprietà anteriore all'appartamento di (circa) 58 mq, in parte pavimentata ed in parte no (vedi foto 6 e 13).

Si accede all'immobile attraverso la proprietà esclusiva della piccola area testé descritta, adibita a giardino e spazio d'uso vario. L'area, malgrado l'appartamento sia d'angolo, non circonda la casa ma si limita a definirne la facciata sulla corte (vedi foto 6).

Figura 6 - ingresso alla proprietà

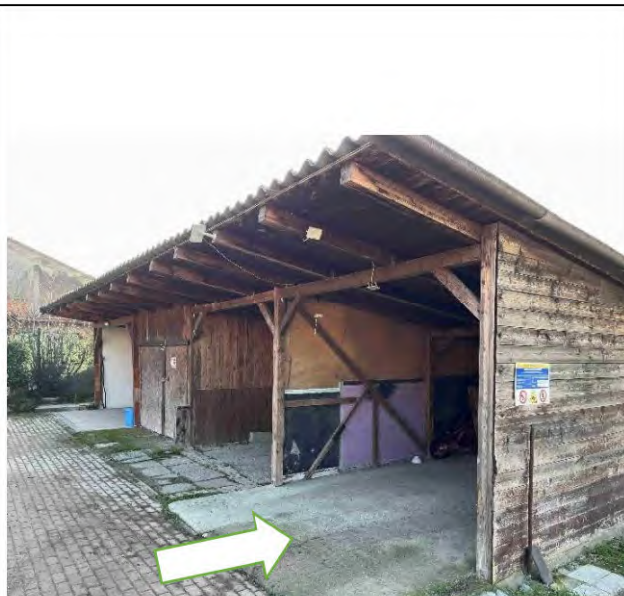
Nel corsello comune è stata edificata una tettoia in legno che ospita le autorimesse (vedi foto 7). Malgrado la tipologia edilizia di natura tipicamente precaria (eseguita in legno ed aperta sui lati), risulta accatastata. Sempre a lato del corsello, all'interno della proprietà, è presente il bocchettone del gas propano liquido (dal quale si alimentano le utenze) la cui bombola, posta sottoterra (vedi foto 9), è posta in parte al di sotto del corsello in cui transitano le auto.

Figura 7 - vista tettoia autorimesse

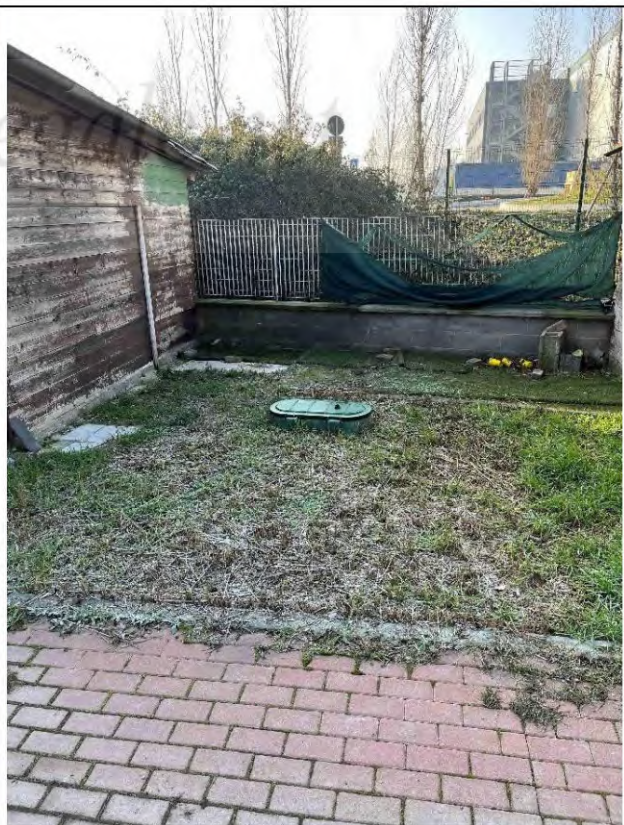
Il riscaldamento avviene mediante caldaia a gas propano liquido che alimenta anche l'acqua calda sanitaria e termosifoni. Il bombolone del GPL è stato posto all'interno della proprietà in posizione che non sembra propriamente coerente se non con la norma, certamente con la buona tecnica. In aggiunta è stata posta in servizio una stufa a pellets nel soggiorno (vedi fotografie 15 e 16).

Figura 9 - corsello condominiale con vista su bocchettone del bombolone del GPL
