TRIBUNALE DI PIACENZA

Es. Imm. n° 67/2019

RELAZIONE DELL'ESPERTO

IN PUNTO ALLA DETERMINAZIONE DEL VALORE IN COMMERCIO DEI BENI IMMOBILI
POSTI NEL COMUNE DI BORGONOVO VAL TIDONE (PC), [REDACTED]

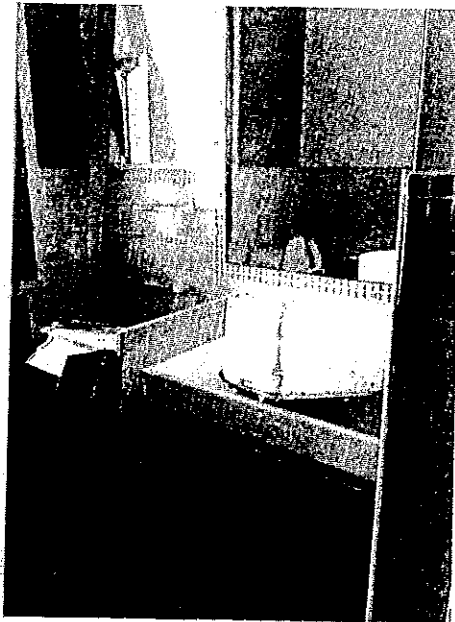
PIANO TERRA

Si deve rilevare all'interno del w.c. disabili al piano terra una zona a soffitto di umidità e muffa data presumibilmente da una perdita relativa alla pavimentazione del terrazzo del piano primo (vedi documentazione fotografica).

- W.C. disabile
