**TRIBUNALE ORDINARIO DI TIVOLI**

**CONSULENZA TECNICA D'UFFICIO**

**RELAZIONE ESTIMATIVA**

Lotto Unico: Appartamento sito in Subiaco, Rm, località Monte Livata, Campo Dell'Osso, Contrada Colle Cesone, con ingresso da strada privata dipartentesi da Viale dei Boschi s.n.c., complesso immobiliare SKI Residence, fabbricato A, piano S1, interno 3, composto da soggiorno con angolo cottura, tre camere da letto, e bagno. Pertinenze una corte in parte lastricata in parte a giardino ad uso esclusivo.

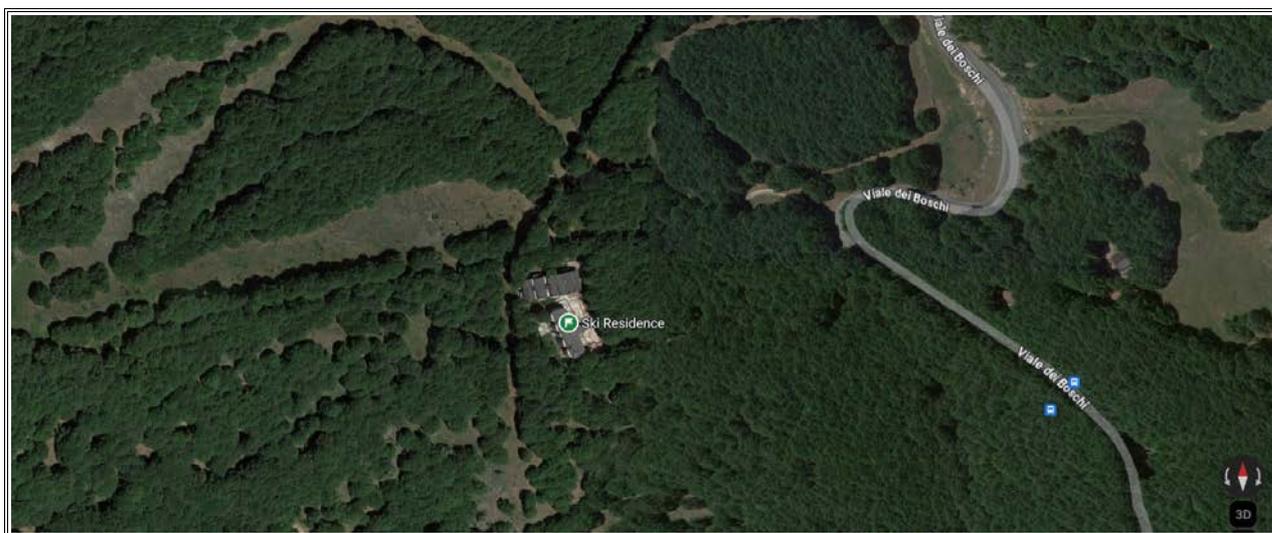
**RISPOSTA AL QUESITO (2)** Giorno 21/09/2023 la scrivente unitamente al Custode Giudiziario Dott.ssa Paola Saioni ha eseguito il primo accesso al bene pignorato. Al complesso immobiliare si accede da strada privata dipartentesi da Viale dei Boschi s.n.c., il località Colle Cesone, Monte Livata, Campo Dell'Oso, Subiaco, Rm. Al termine del viale suddetto, dei camminamenti lastricati portano ad un corte comune ai fabbricati A e B del complesso ove trovasi il portone d'ingresso del fabbricato A cui fa parte l'appartamento staggito.

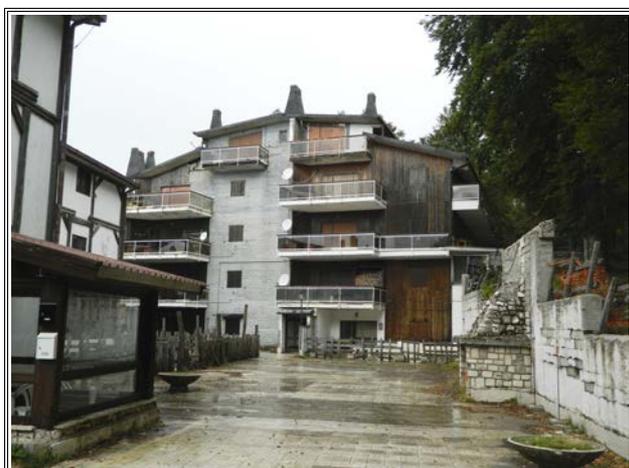
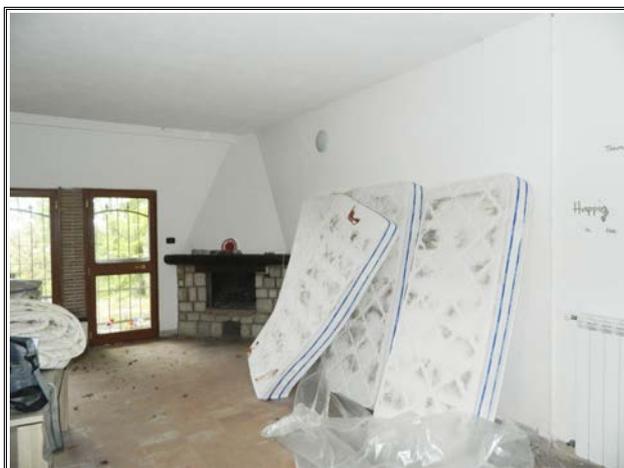
All'appartamento si accede dal piano seminterrato, scendendo di un livello dalla scala comune. Le finiture sono realizzate all'esterno in doghe di legno e rivestimento in mattoni in cotto tipo "cortina", internamente con intonaco civile mezzo stucco e tinteggiatura ad idropittura, i serramenti sono in legno con inferriate esterne. La pavimentazione è in parte di tipo ceramico, in parte in travertino, il rivestimento murario del bagno è anche esso di tipo ceramico.

Il fabbricato condominiale è in cattivo stato di conservazione poiché poco mantenuto, e l'appartamento trova in cattive condizioni manutentive, con importanti fenomeni di umidità di risalita e condensa quest'ultima dovuta allo scarso isolamento delle pareti, gli impianti non sono stati testati.

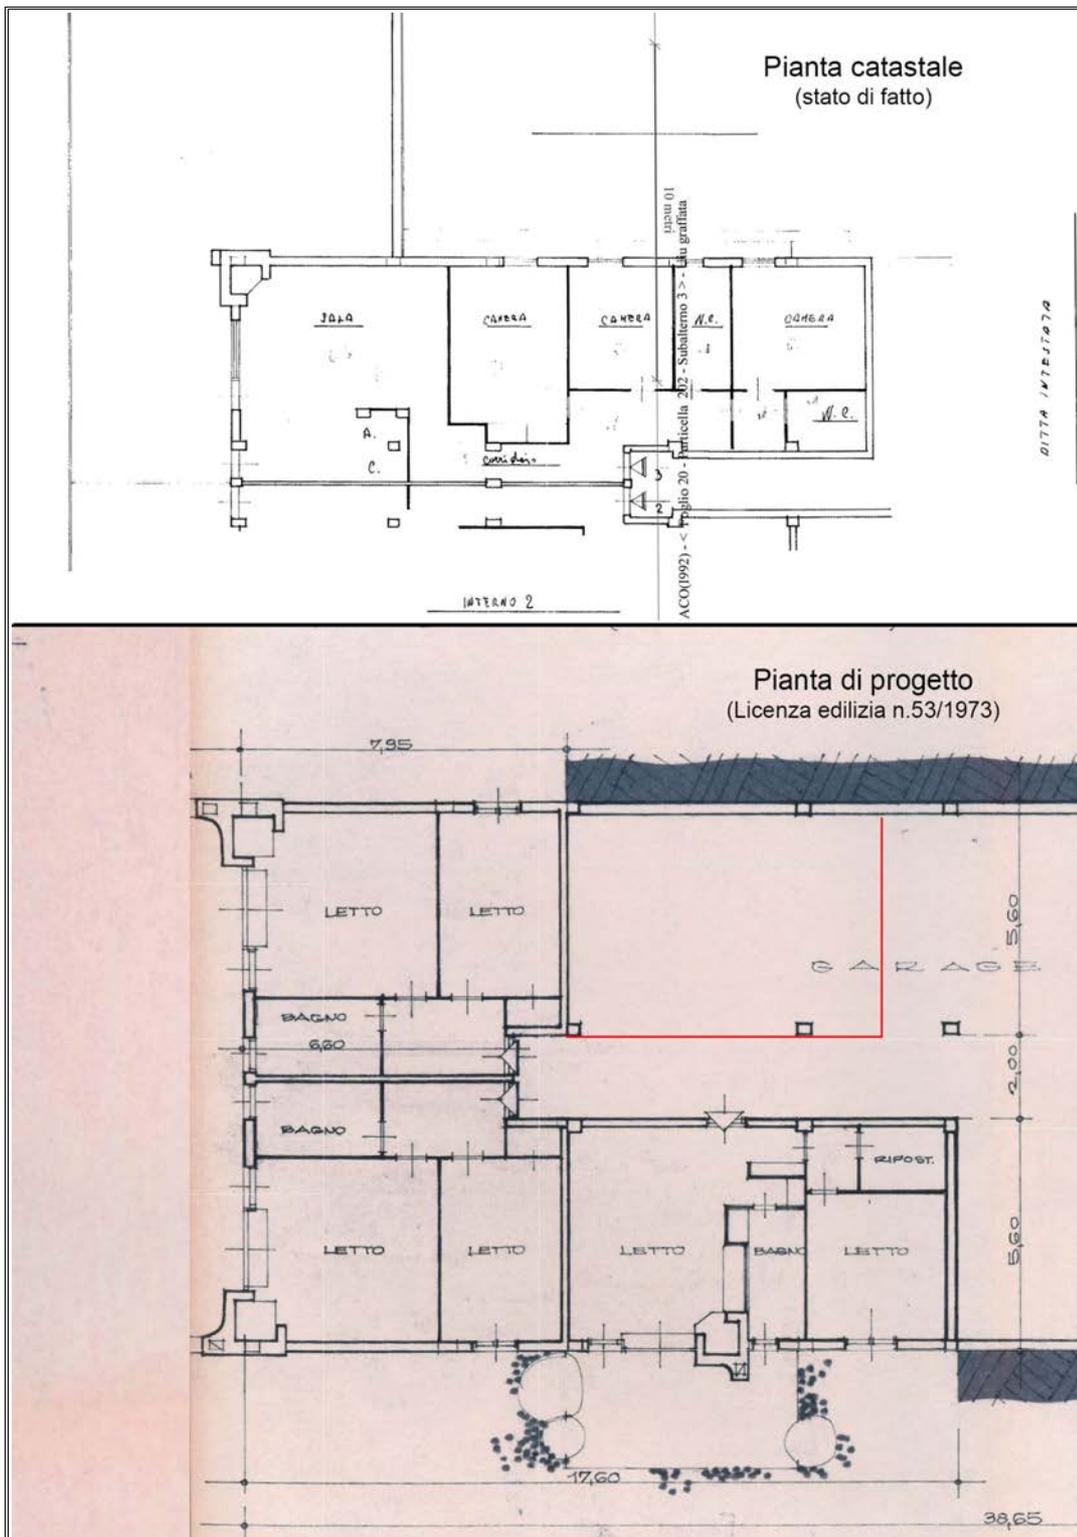
Il fabbricato presenta diverse difformità rispetto ai titoli edilizi rilasciati, dalla differente finitura delle facciate, che in zona gravata da vincolo paesaggistico costituisce variante essenziale, alla totale mancanza delle attrezzature ad uso pubblico richieste in concessione, nonché la mancanza del vano cucina comune piano primo e due vani per la prepara-

zione di vivande e tavola calda al piano secondo del fabbricato, poiché tutti gli alloggi del complesso erano privi di angolo cottura in quanto si trattava di una struttura alberghiera e non di appartamenti di uso civile come sono attualmente. Il locale autorimessa si presentava, negli elaborati di progetto, privo di box ovvero, come uno spazio aperto con soli posti auto. I titoli rilasciati sono quindi riferiti ad una diversa destinazione dell'uso rispetto a quella abitativa.

In merito all'appartamento staggito, nell'elaborato di progetto la porzione confinante con le autorimesse era anche essa un'autorimessa con posti auto, mentre la parte restante, prospiciente il giardino condominiale, era alloggio alberghiero privo di angolo cottura, come meglio si evince dal montaggio di pag.14, della concessione edilizia e della pianta catastale.
