# TRIBUNALE DI TIVOLI

Perizia dell'Esperto ex art. 568 c.p.c. Arch. Taccheri Silvia, nell'Esecuzione Immobiliare 162/2020 del R.G.E.

- **Bene N° 1** – Villino unifamiliare ubicato in Zagarolo (RM) – Via della Stazione n. 5, piano T/1
- **Bene N° 2** – Locale abitazione indipendente ubicato in Zagarolo (RM) – Via della Stazione n. 5, piano T

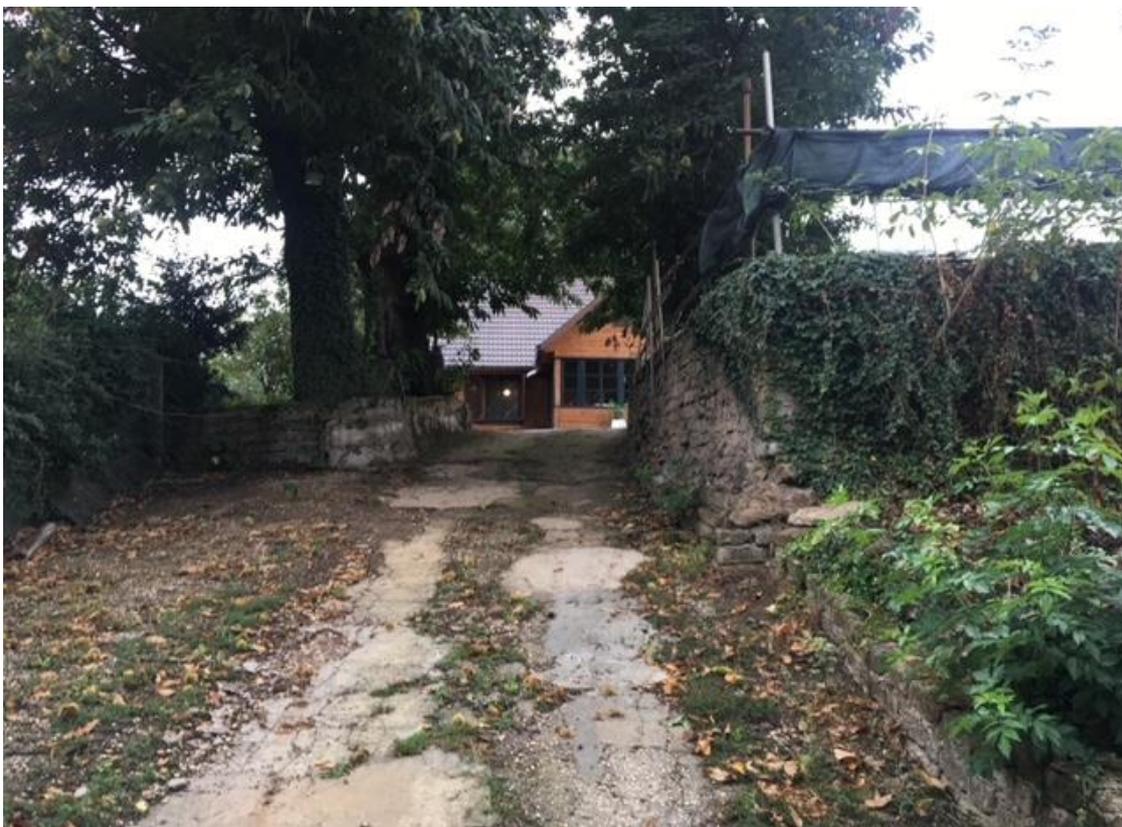
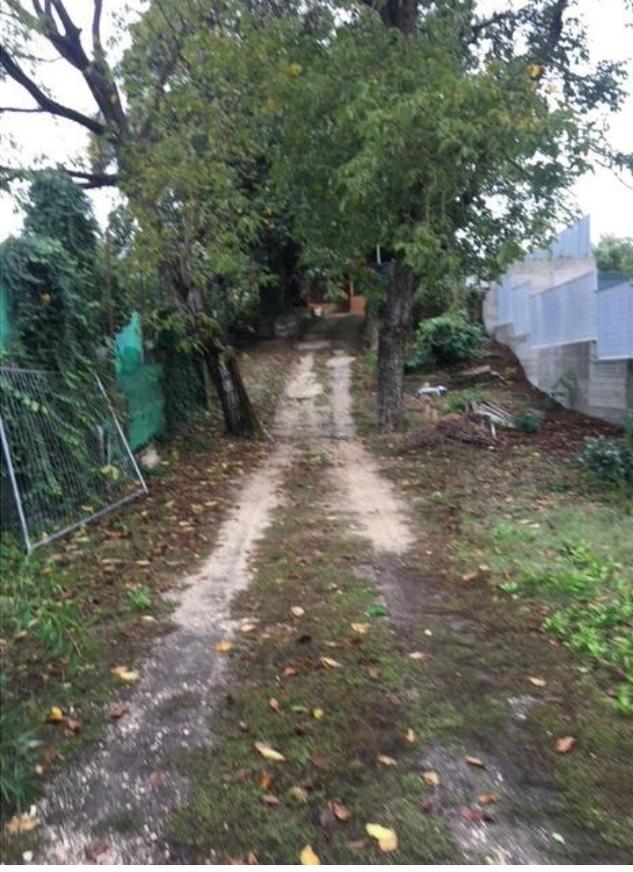
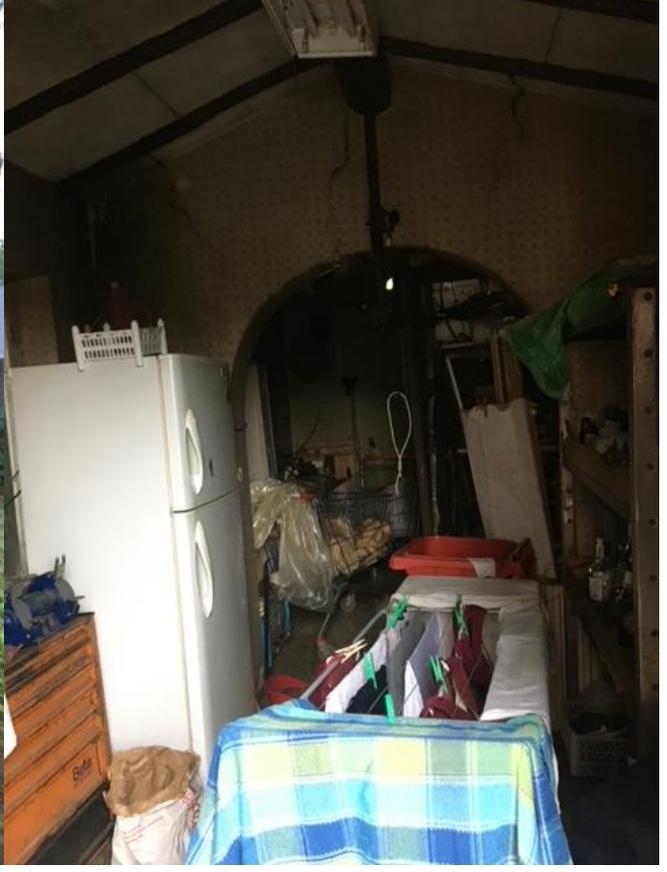
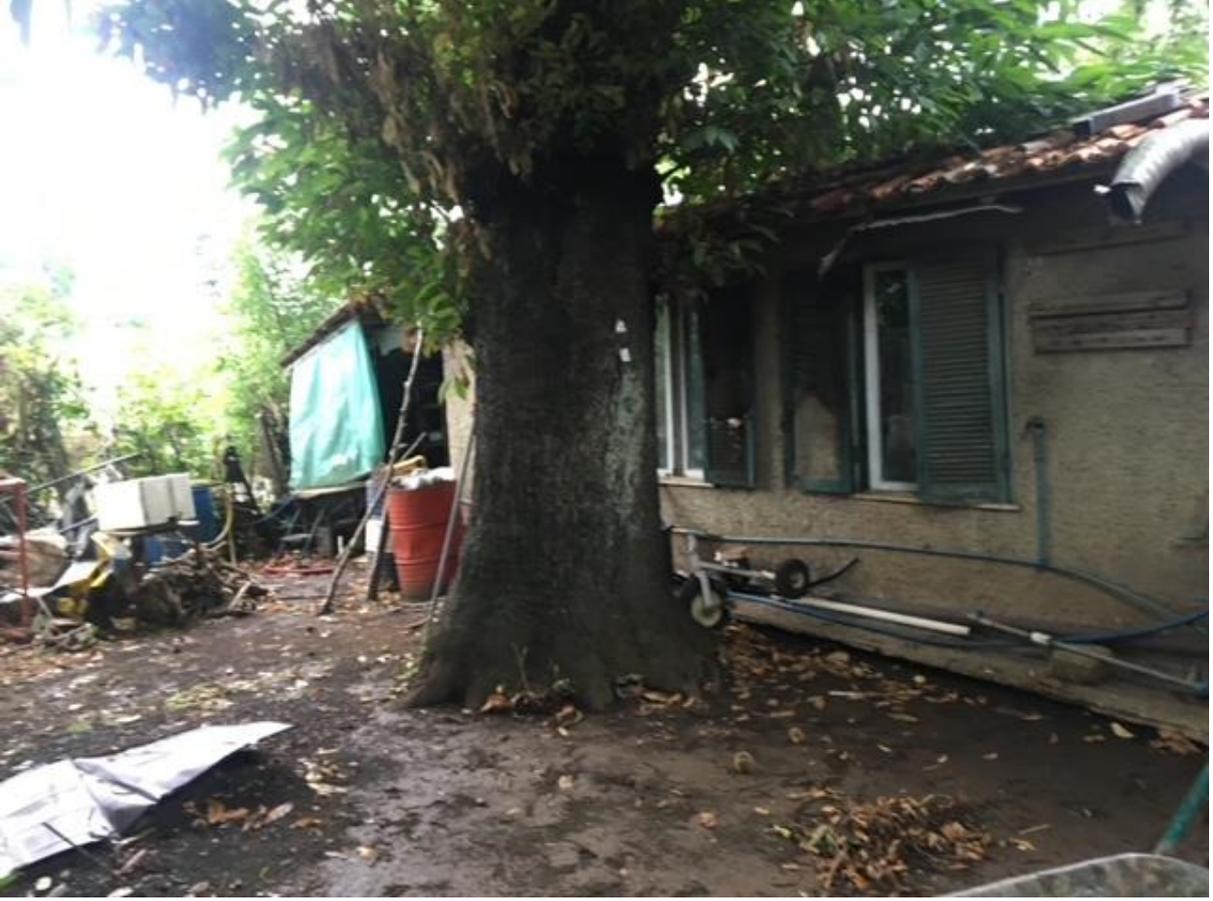
Una parte del compendio risulta edificata negli anni '60 e poi oggetto di condono edilizio nel 1985, ed ha struttura portante in muratura di blocchi di tufo, con solai collaboranti in laterocemento, copertura a falde inclinate con struttura in legno e pianelle superiori, e soprastante manto di tegole, facciate intonacate e tinteggiate.

Tale bene risulta allo stato del sopralluogo fatiscente, adibito ad uso cantina, con parte della copertura pericolante.

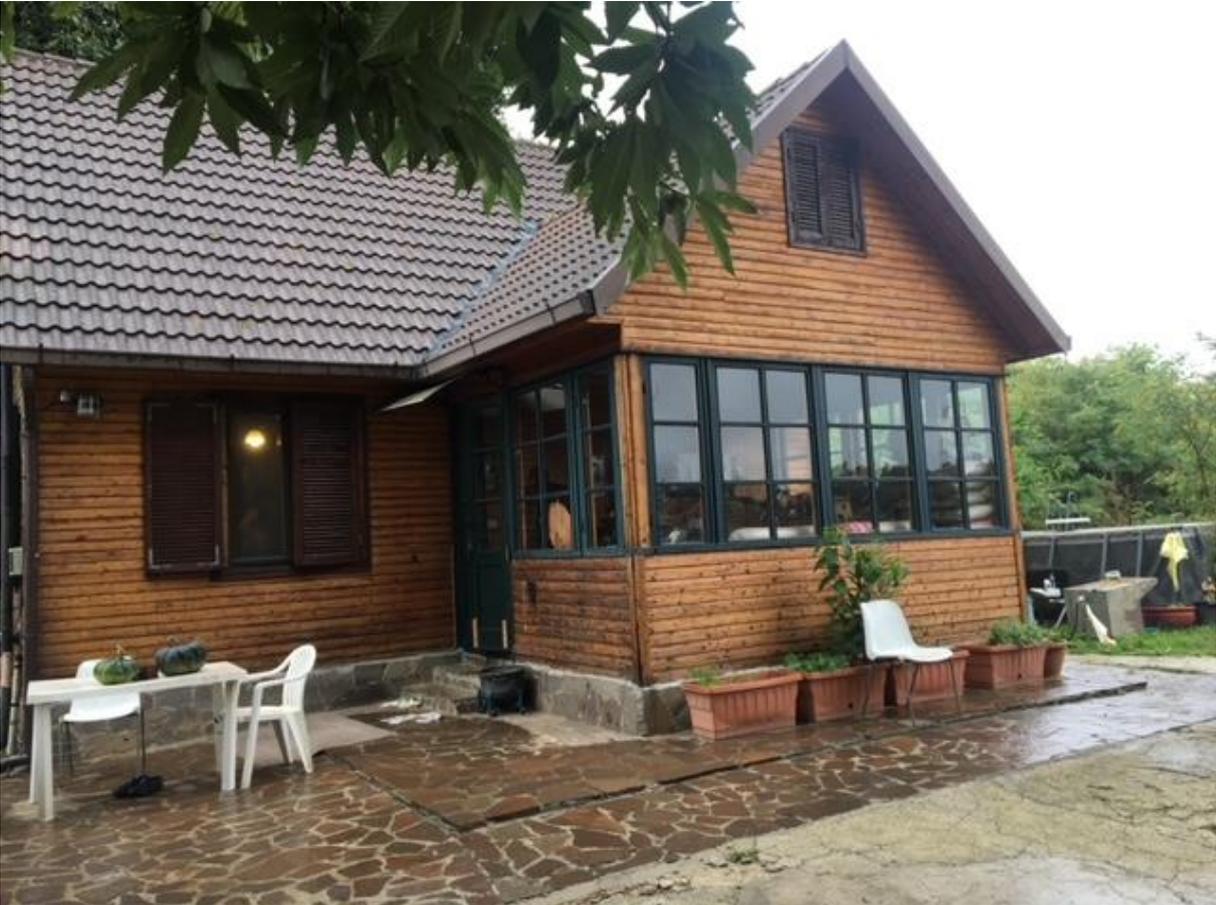
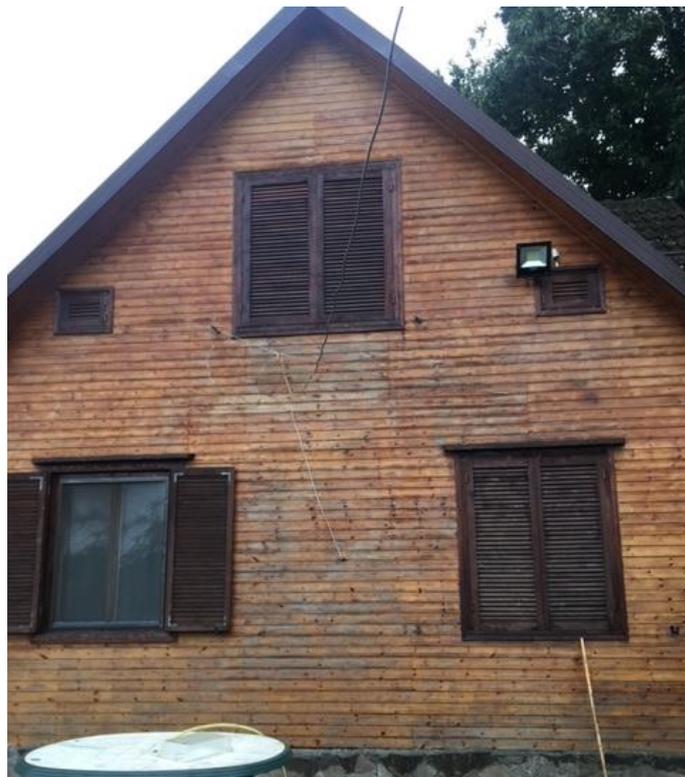
La seconda parte del compendio risulta edificata sempre negli anni 90, ed è costituito in realtà da una struttura su due livelli di tipo prefabbricato, con struttura in legno, solai collaboranti sempre in legno e copertura a falde inclinate con soprastante manto in tegole portoghesi. Tale porzione di compendio verte in condizioni di manutenzione discrete, ed è adibita ad uso abitativo.

Esternamente il compendio immobiliare si presenta in mediocre stato di manutenzione, compresa l'area cortilizia di pertinenza e di accesso ai beni oggetto di stima.

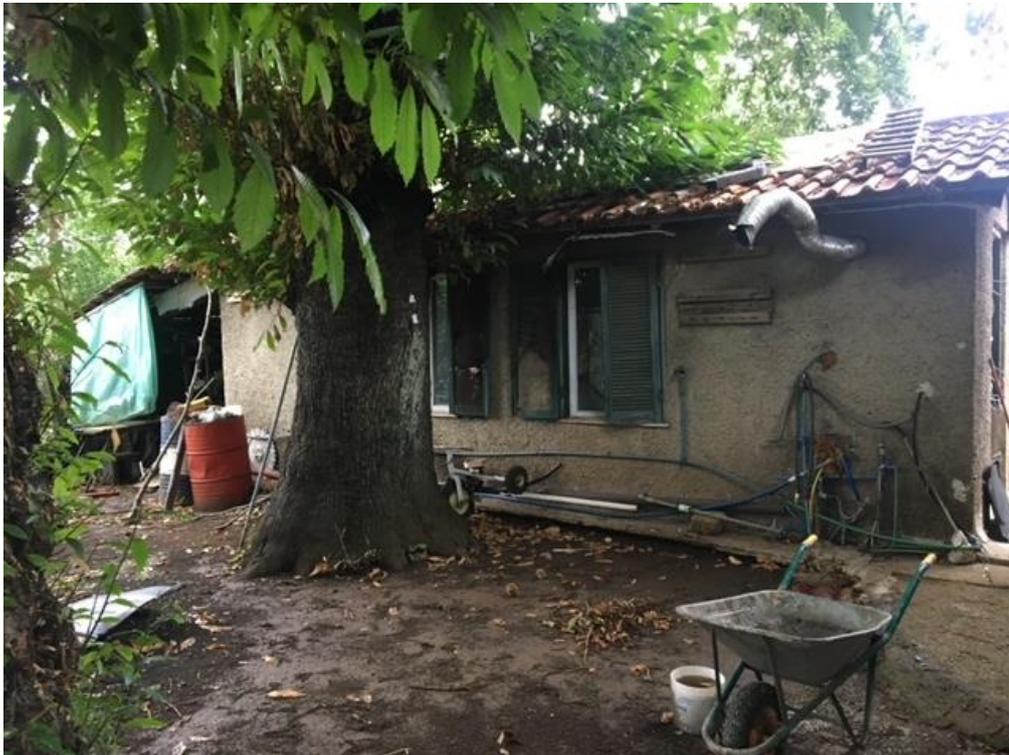
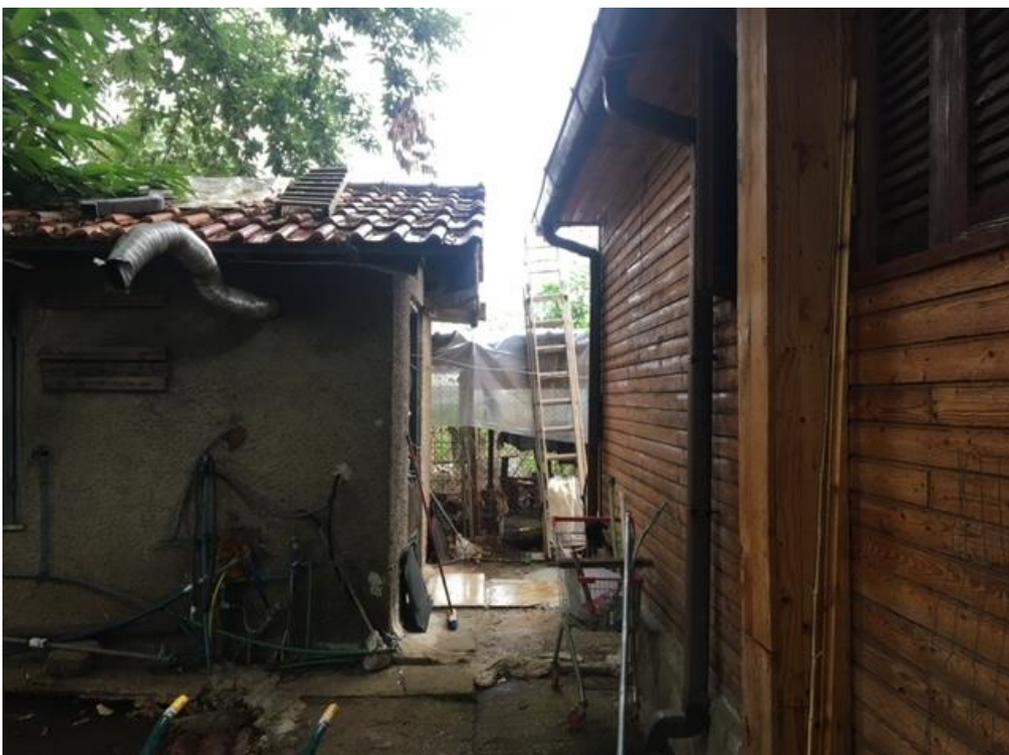
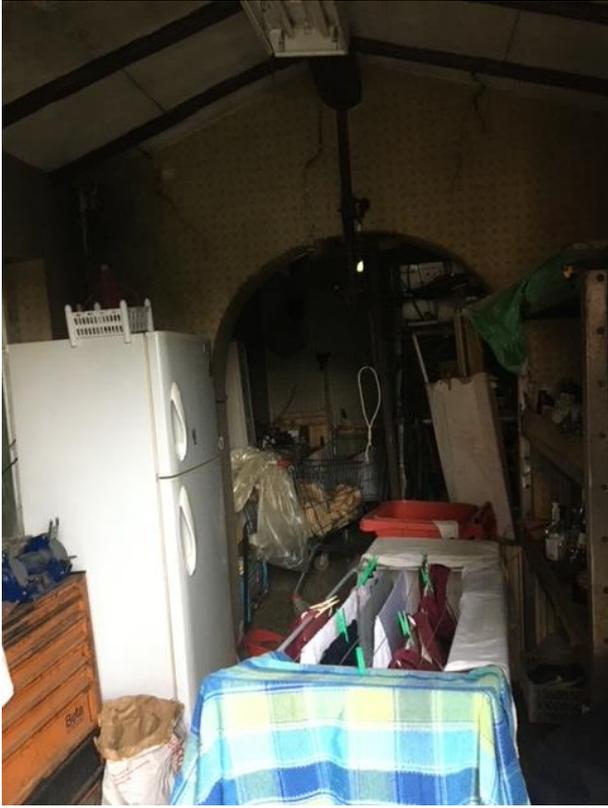
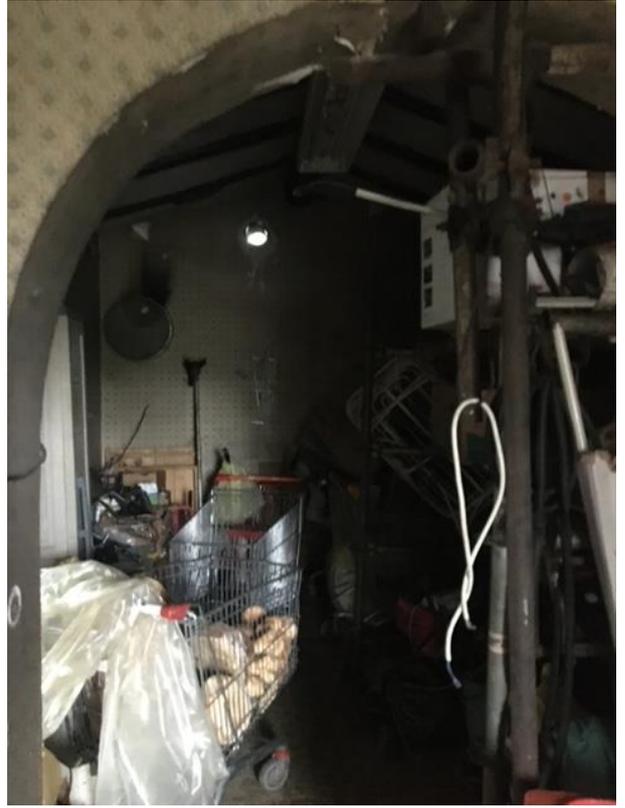
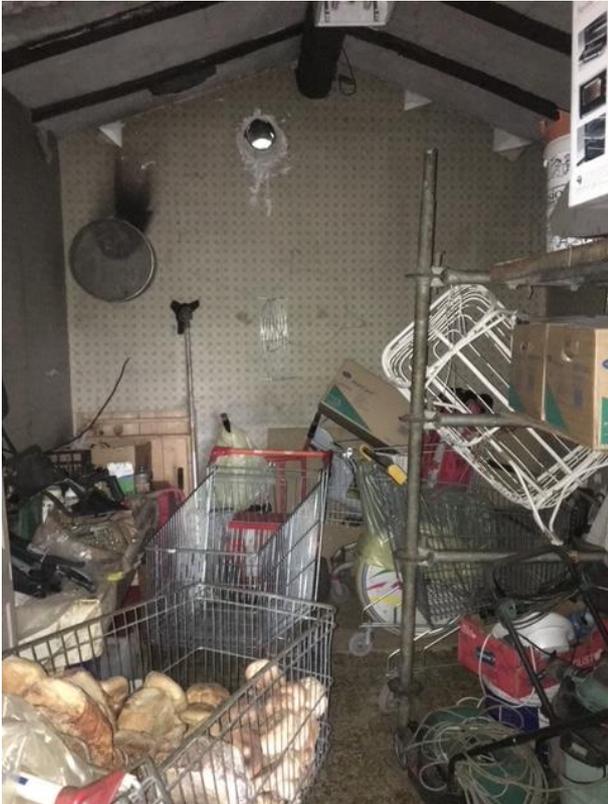
Le finiture e le caratteristiche dell'immobile sono le seguenti: infissi esterni in legno, persiane in legno, senza portoncino di accesso, struttura portante blocchi di tufo, copertura a falde inclinate con struttura in legno e pannelle in cotto, pareti esterne intonacate al grezzo e non tinteggiate, pareti interne rivestite in carta da parati, pavimentazione in ceramica, impianto elettrico a fil tubo, idrico sanitari di tipo tradizionale in traccia, impianto di riscaldamento non presente

Complessivamente il bene si mostra in carenti condizioni di manutenzione e presenta caratteristiche e finiture di basso livello.

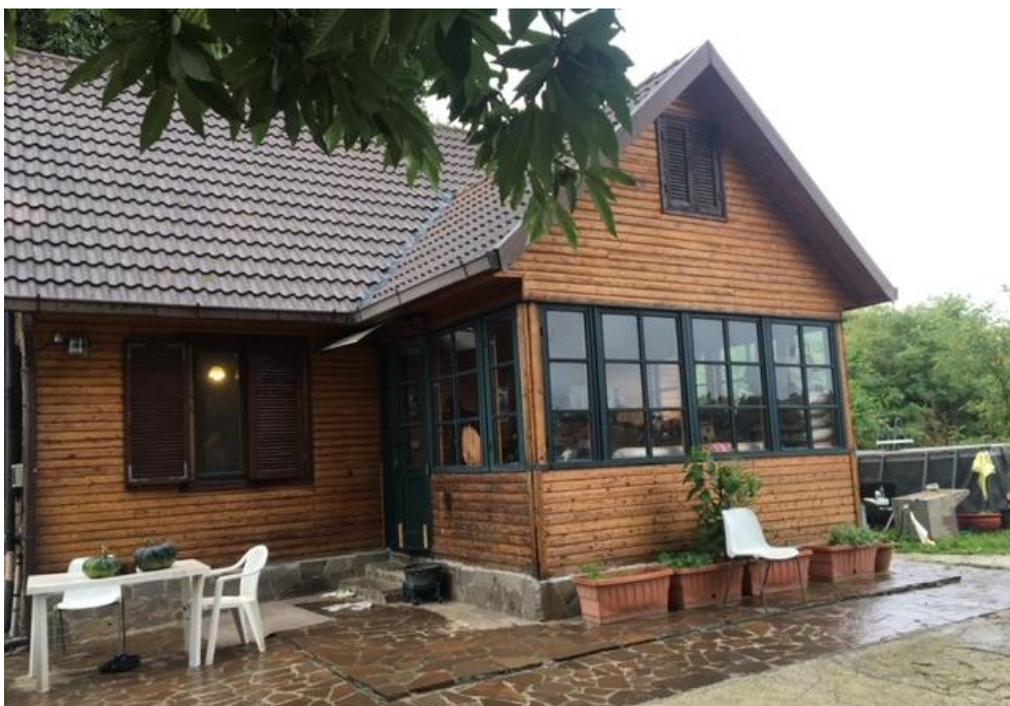
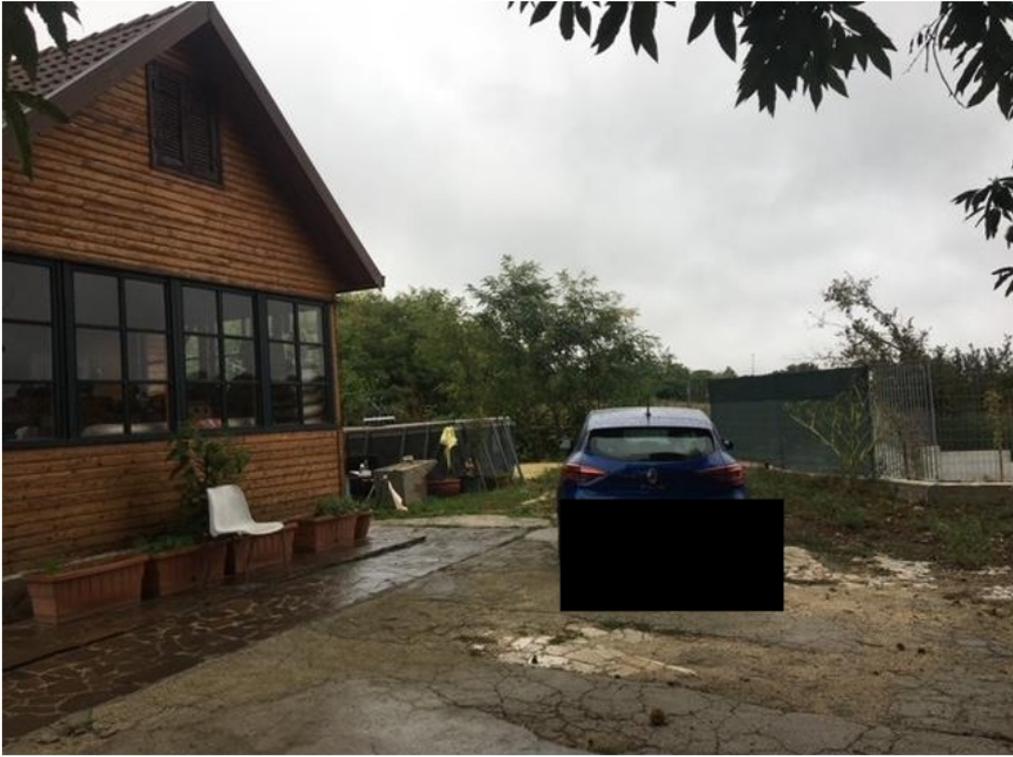
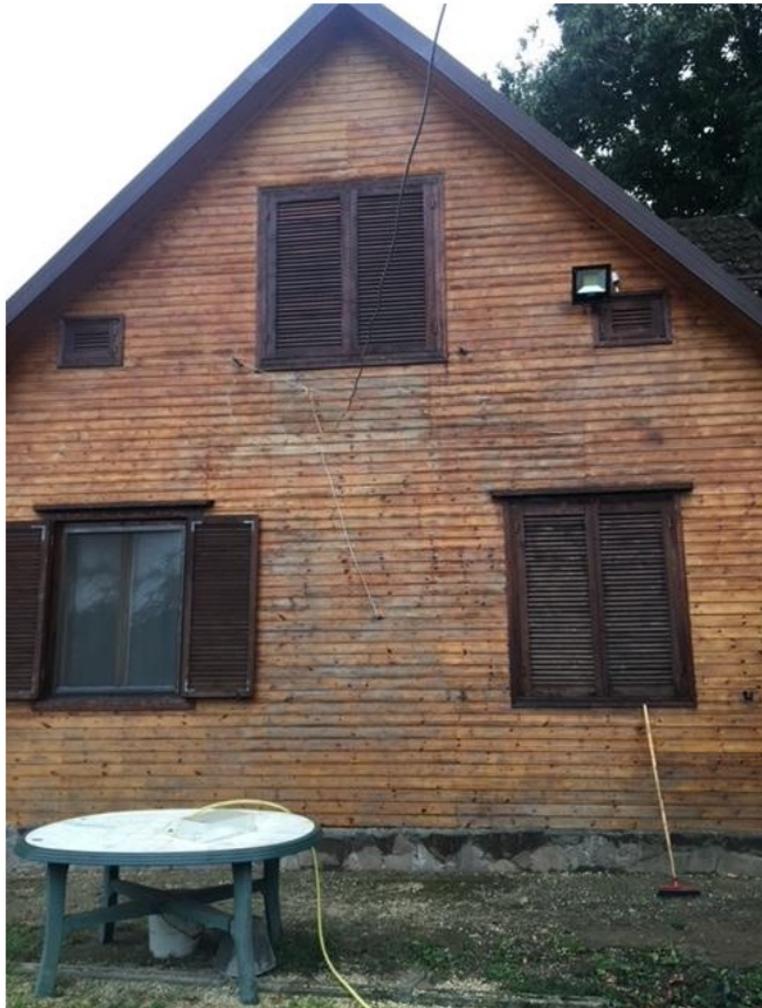
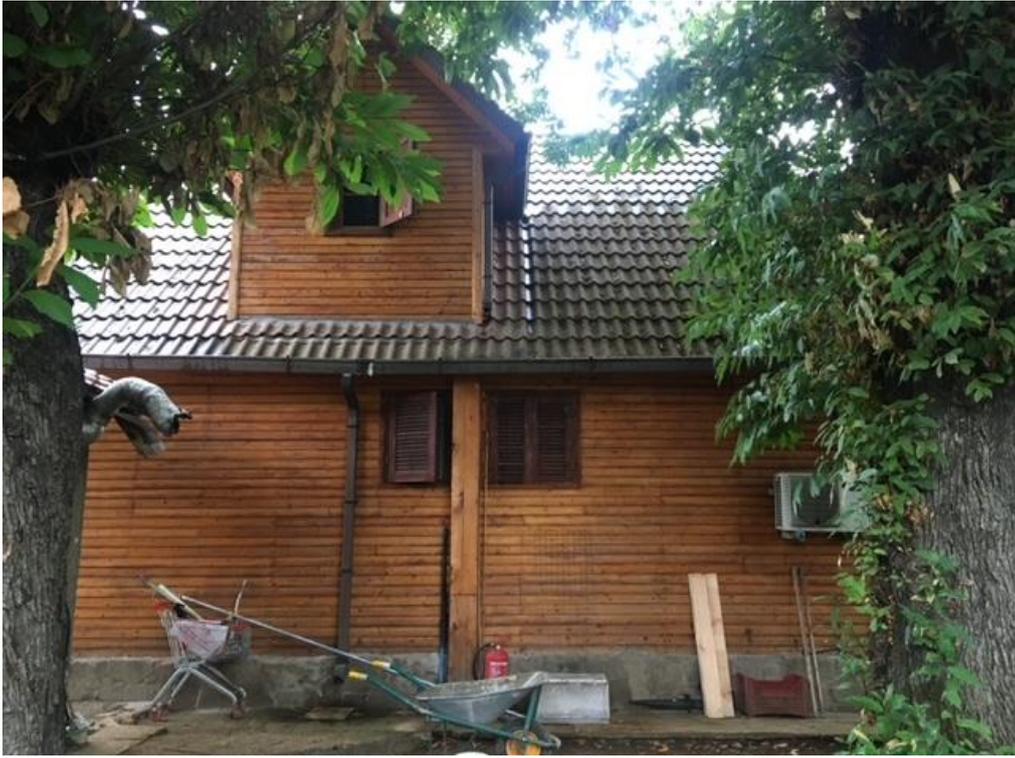
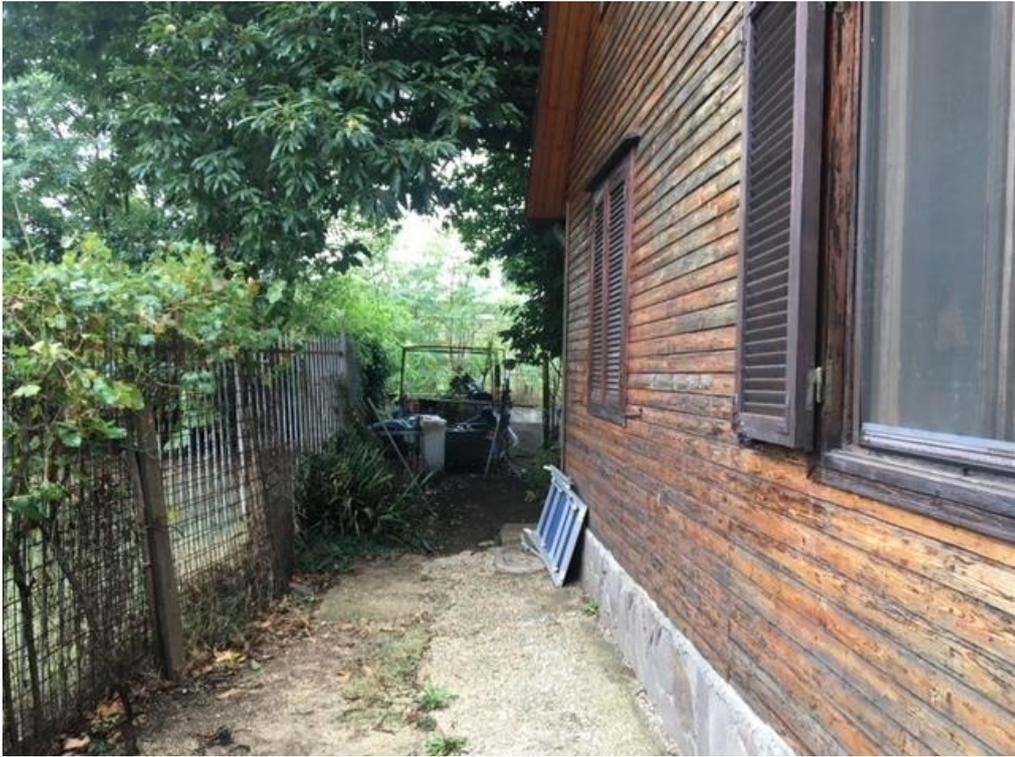
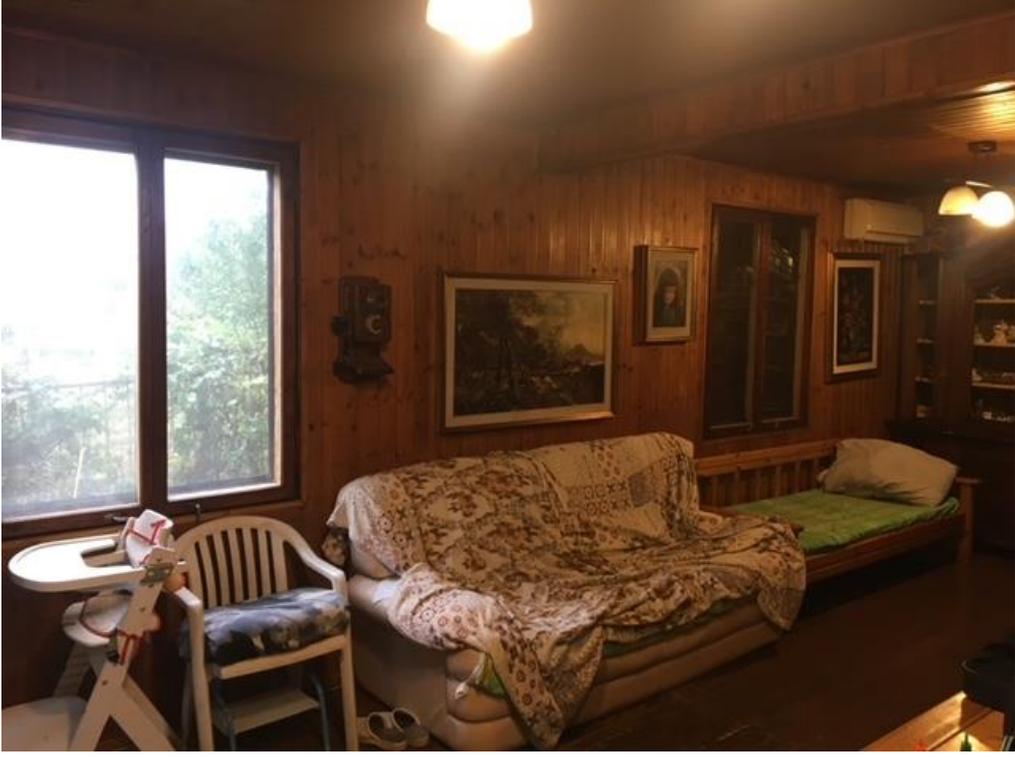
Le finiture e le caratteristiche dell'immobile sono le seguenti: struttura prefabbricata in legno, poggiata su fondazione a platea in cemento armato, infissi esterni in legno, persiane in legno, portoncino di accesso in zona veranda in metallo e vetro, e portoncino di accesso interno in legno e vetro, copertura a falde inclinate con struttura in legno e piastrelle in cotto e tegole portoghesi, pareti esterne in legno, pareti interne parte in legno e parte rivestite in ceramica nella zona servizi, pavimentazione in legno, ad eccezione di cucina e bagni in cui è in ceramica, impianto elettrico sotto traccia, idrico sanitari di tipo tradizionale in traccia, impianto di riscaldamento alimentato con stufa a pellet

Complessivamente il bene si mostra in discrete condizioni di manutenzione e presenta caratteristiche e finiture di medio livello.
