TRIBUNALE DI PALERMO
SEZIONE ESECUZIONI IMMOBILIARI

PROC. ESECUTIVO N° 399/2022 R.G.E.

Consulenza tecnica d'ufficio
RELAZIONE LOTTO UNICO

Elaborati Grafici

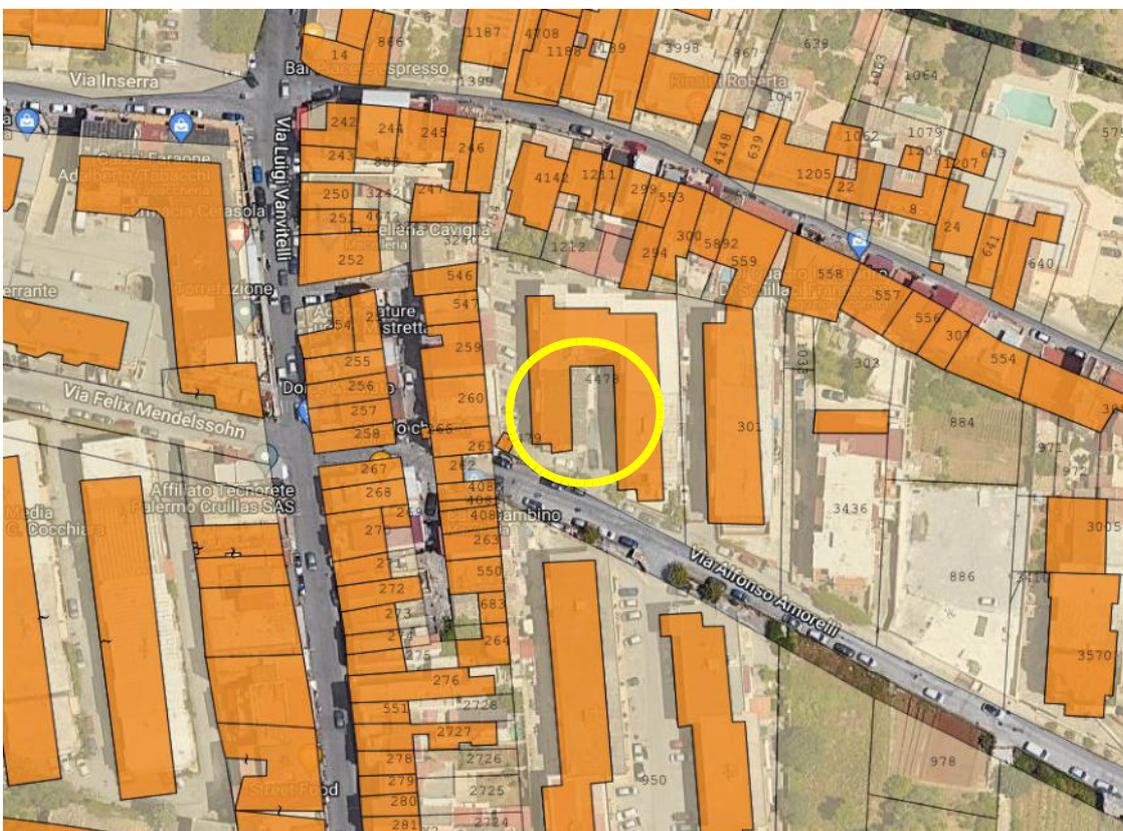
Ai fini dell'esatta individuazione del bene oggetto di pignoramento si fornisce di seguito un raffronto delle foto satellitari con le mappe catastali:

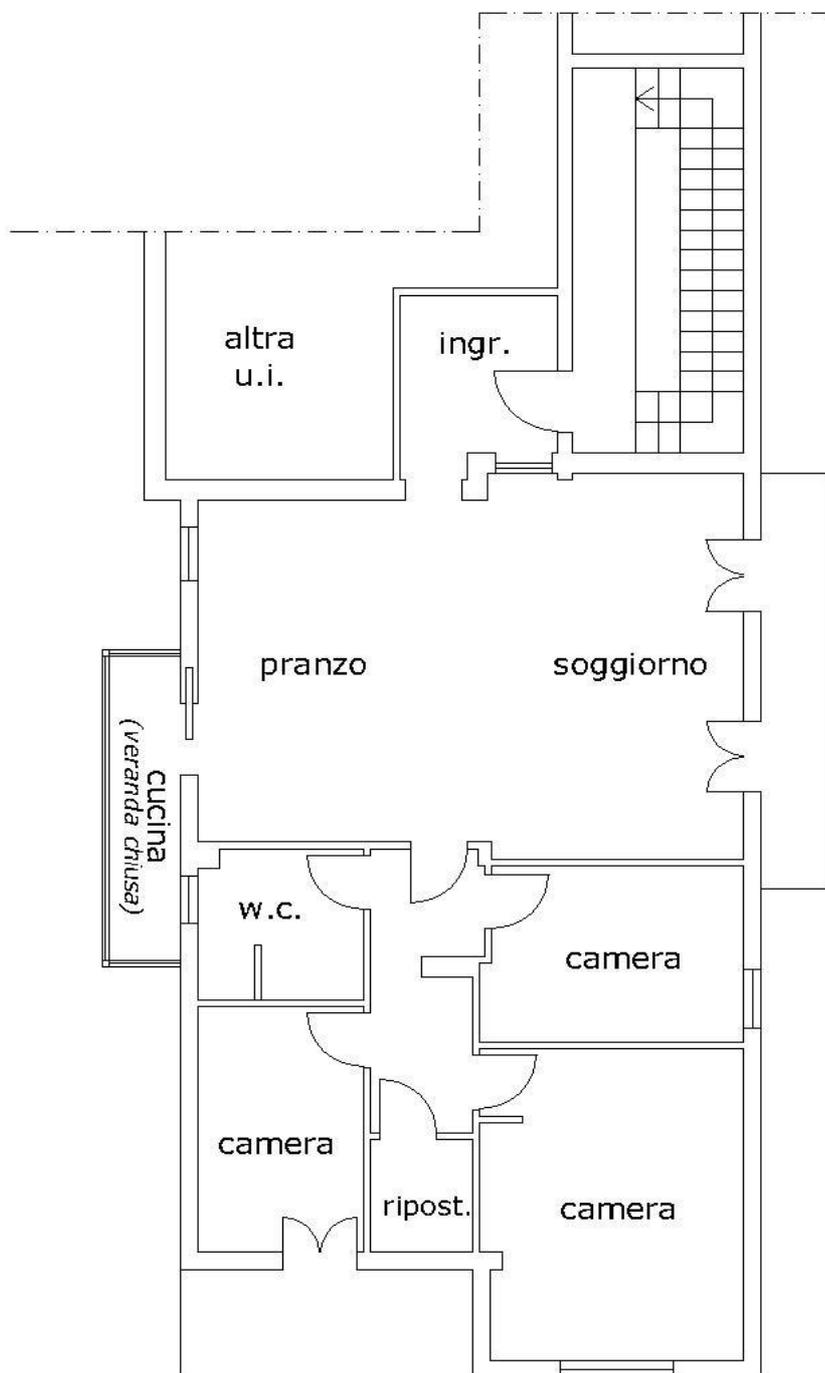
L'unità immobiliare abitativa si sviluppa al piano secondo, è sprovvista di impianto ascensore ed è composta da un piccolo disimpegno di ingresso che conduce ad un ampio vano

soggiorno-pranzo, cucina su veranda ricavata da chiusura di balcone con struttura precaria e prospiciente il lato ovest, corridoio-disimpegno a servizio della zona notte quest'ultima costituita da n. 3 camere di cui una con balcone, oltre ripostiglio e bagno.

Per una maggiore comprensione della distribuzione interna si riporta una riduzione della planimetria.

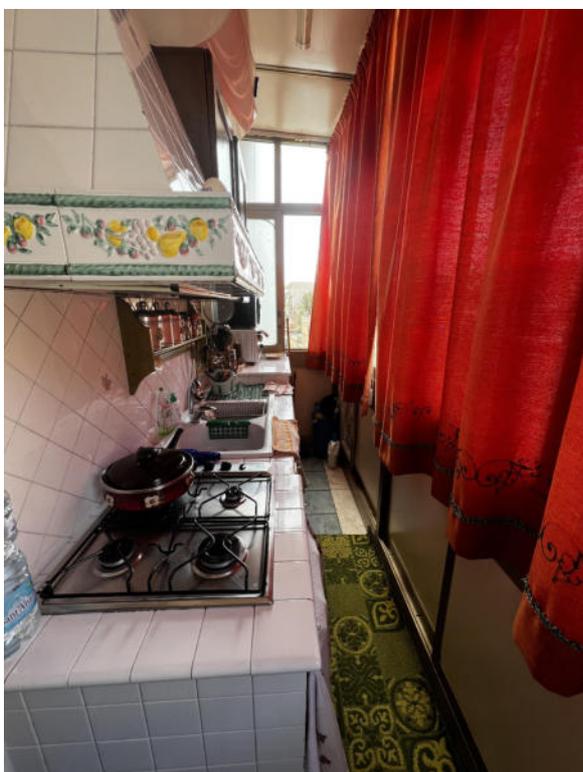
foto 2: cucina su veranda chiusa

Per quanto attiene invece alla chiusura di balconi con strutture precarie è possibile presentare ulteriore pratica di regolarizzazione ai sensi dell'art. 20 L.R. 4/03 per il quale è richiesto un pagamento di € 50,00 al mq. (quindi superficie complessiva dei 3 balconi mq. 17,96 x €/mq. 50,00 = € 898,00 oltre i costi per la presentazione della pratica da parte di un professionista che si stimano complessivamente in € 1000,00). Per cui in tutto i costi di regolarizzazione urbanistica ammontano ad € 4.398,00 che si arrotonda ad **€ 4.500,00** da detrarre al valore finale di stima.

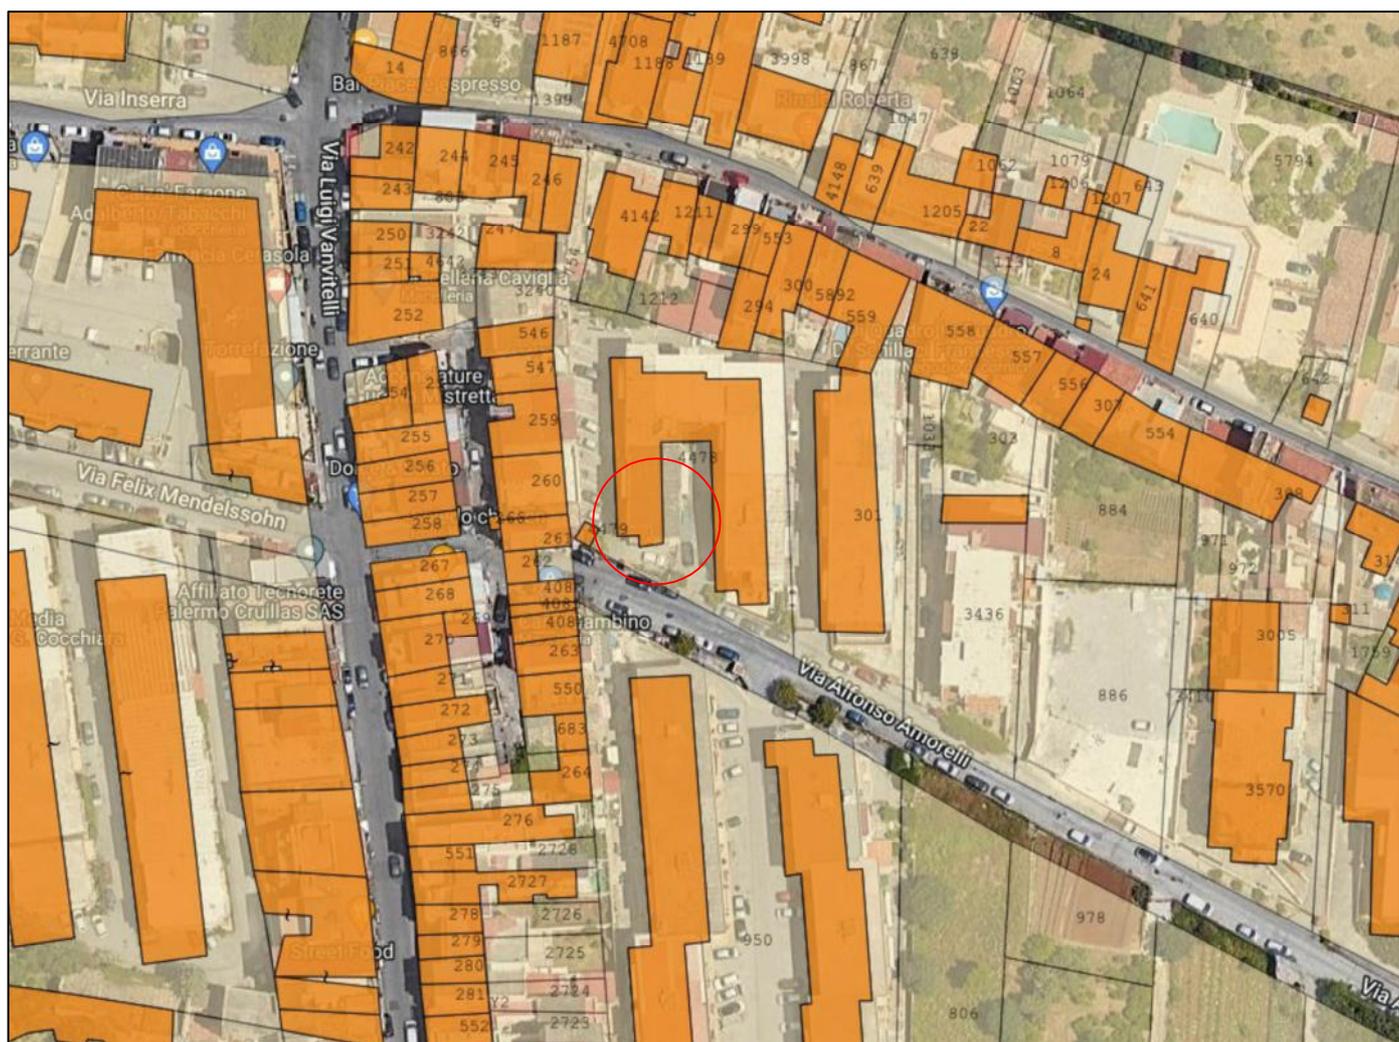
sovrapposizione mappa catastale/foto aerea

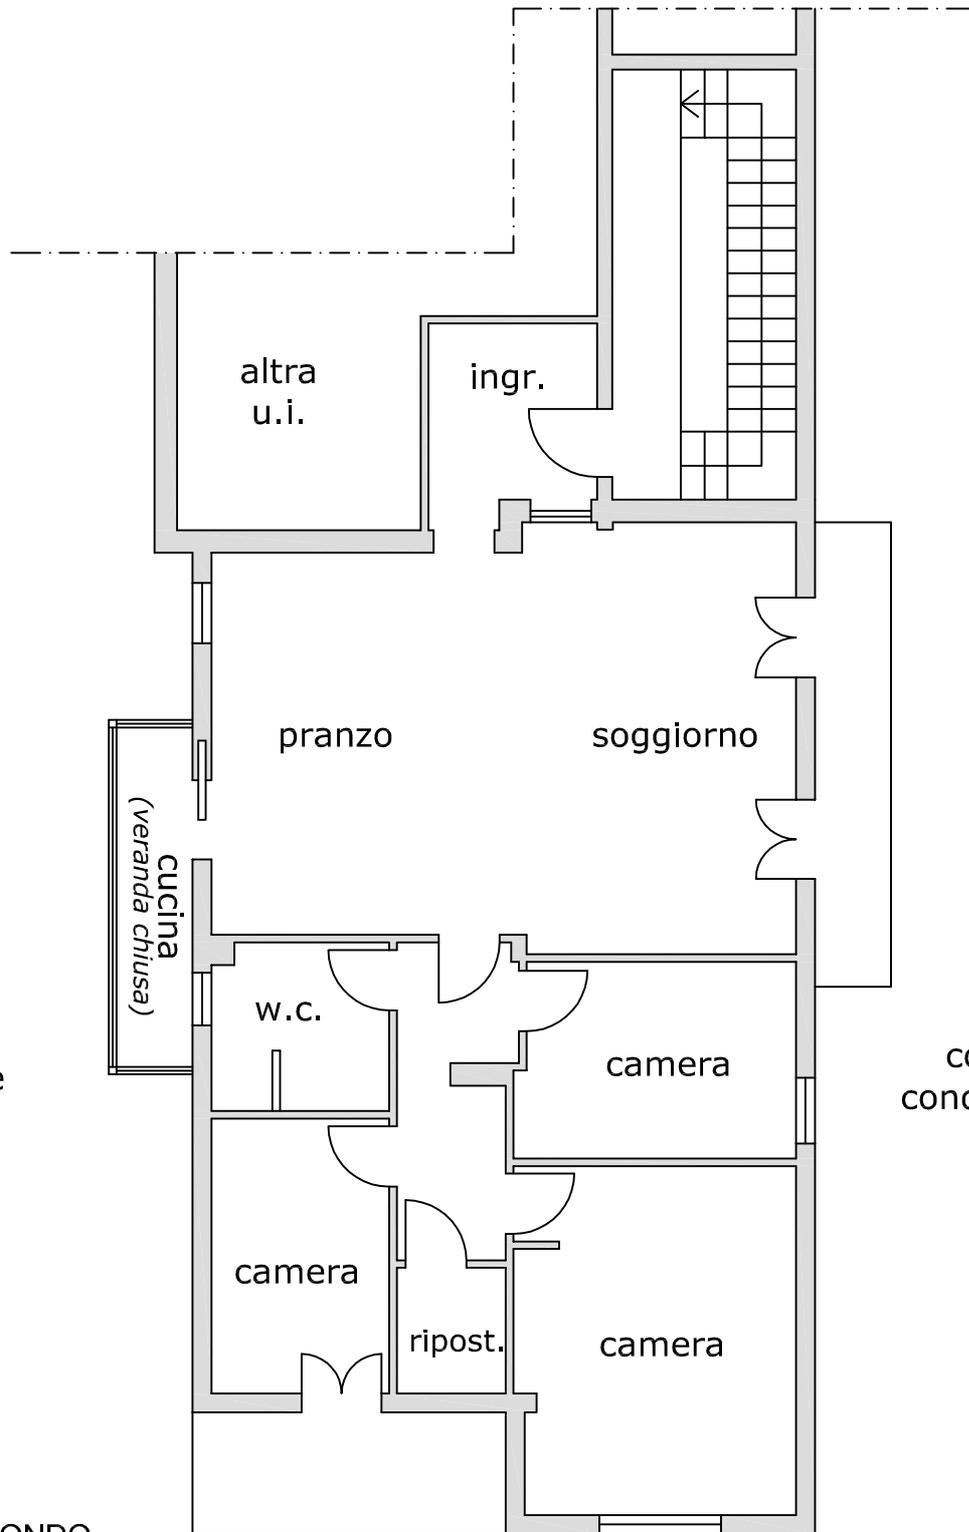
STATO DI FATTO

PIANO SECONDO
H=2,90m

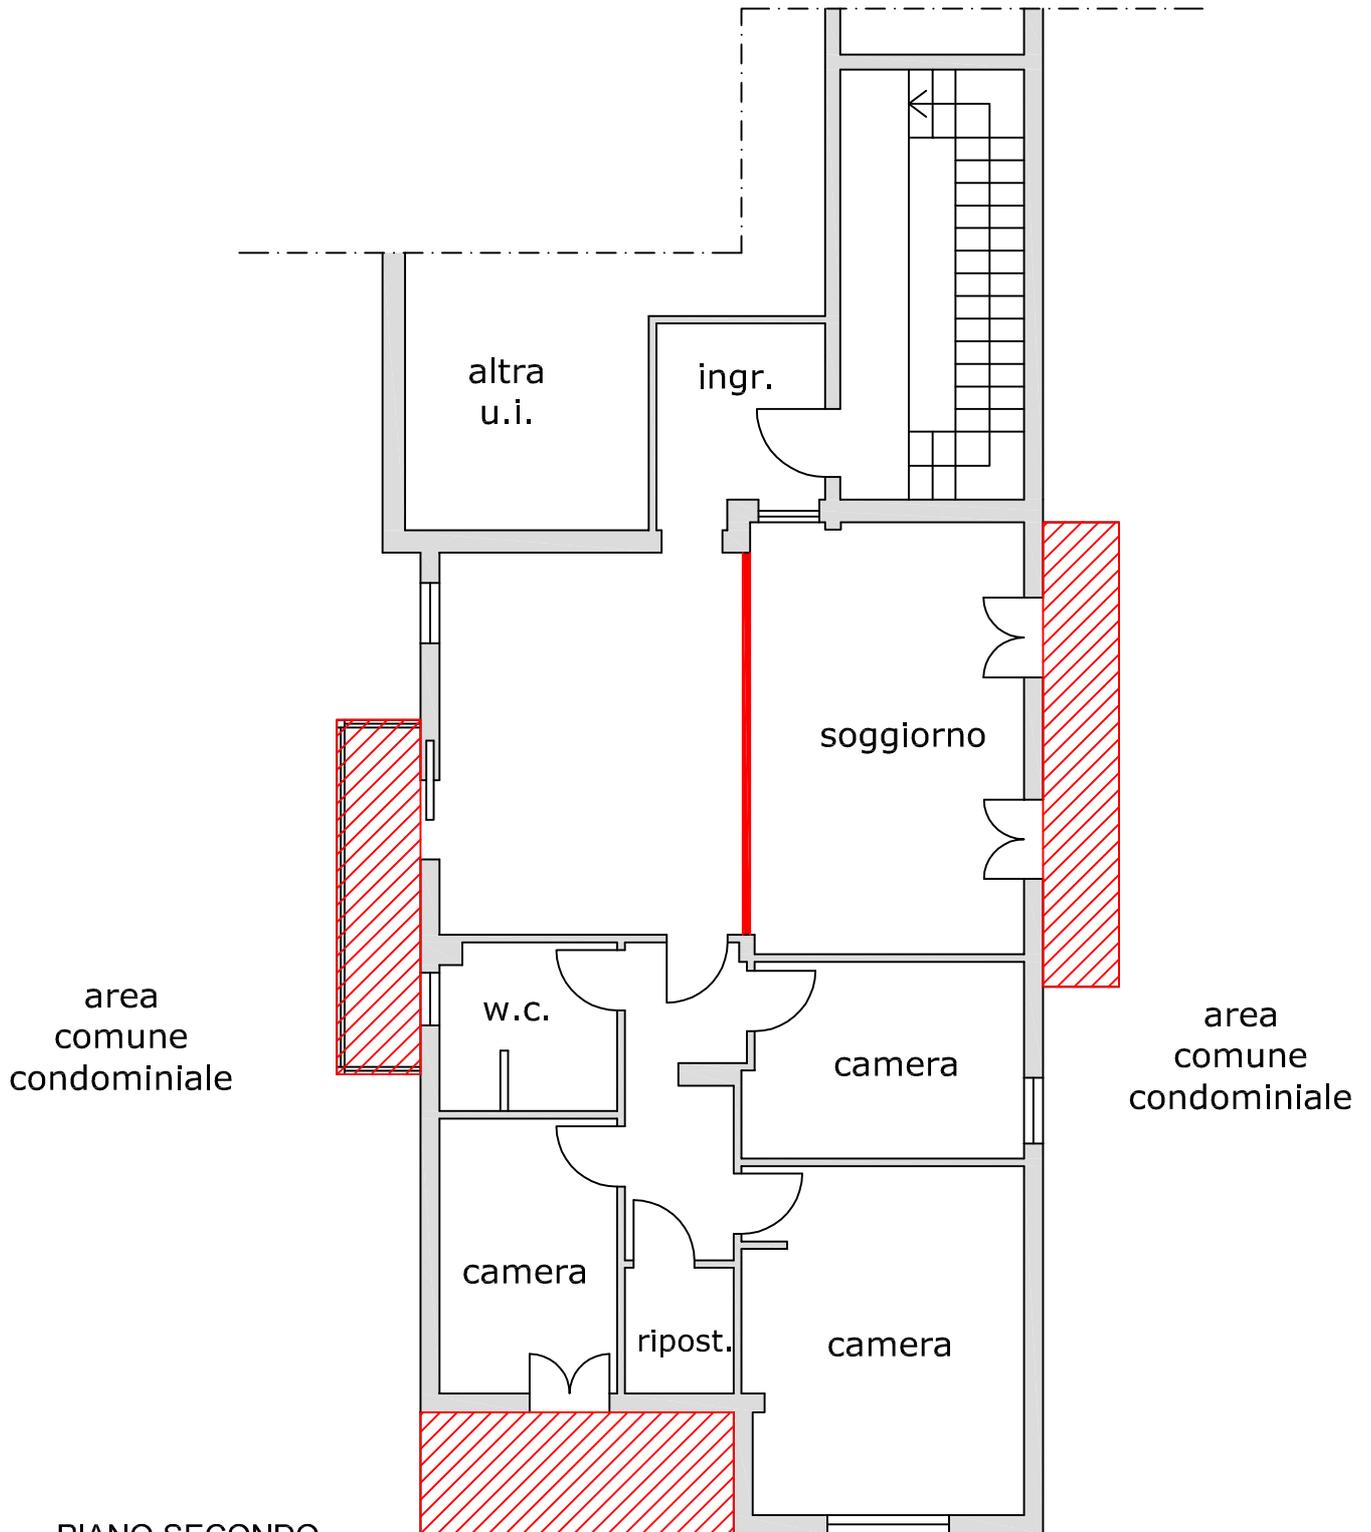
DIFFORMITA' URBANISTICHE

Da un confronto degli elaborati grafici di progetto con la situazione reale dei luoghi si è appurato che l'appartamento presenta alcune difformità edilizie riguardanti la distribuzione interna con eliminazione del tramezzo di divisione nel soggiorno a formare quindi un unico vano più ampio nonché chiusura del balcone sul lato ovest con struttura precaria metallica e vetrate dove poi è stato allocato il piano cottura copertura con struttura metallica leggera sormontata da pannelli prefabbricati dei due balconi prospicienti i lati sud ed est.

eliminazione pareti interne

copertura con struttura precaria

Per quanto attiene alla regolarizzazione urbanistica di dette variazioni interne è possibile presentare una pratica edilizia "C.I.L.A. tardiva" mediante il pagamento della dovuta sanzione comunale pari ad € 1.000,00 per opere già realizzate oltre diritti di istruttoria e onorari tecnici che si stimano complessivamente in € 1.500,00.

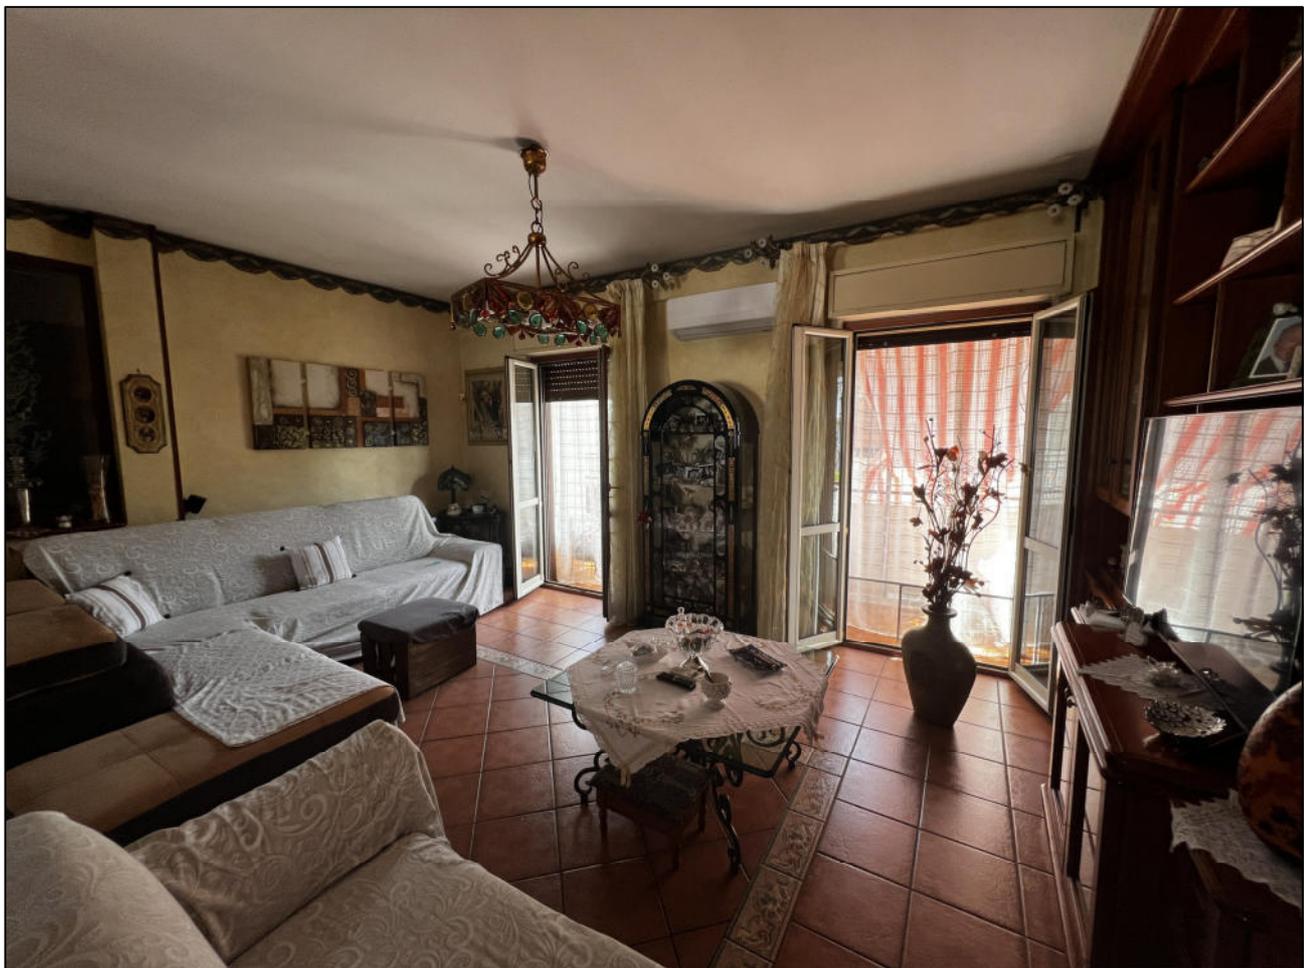
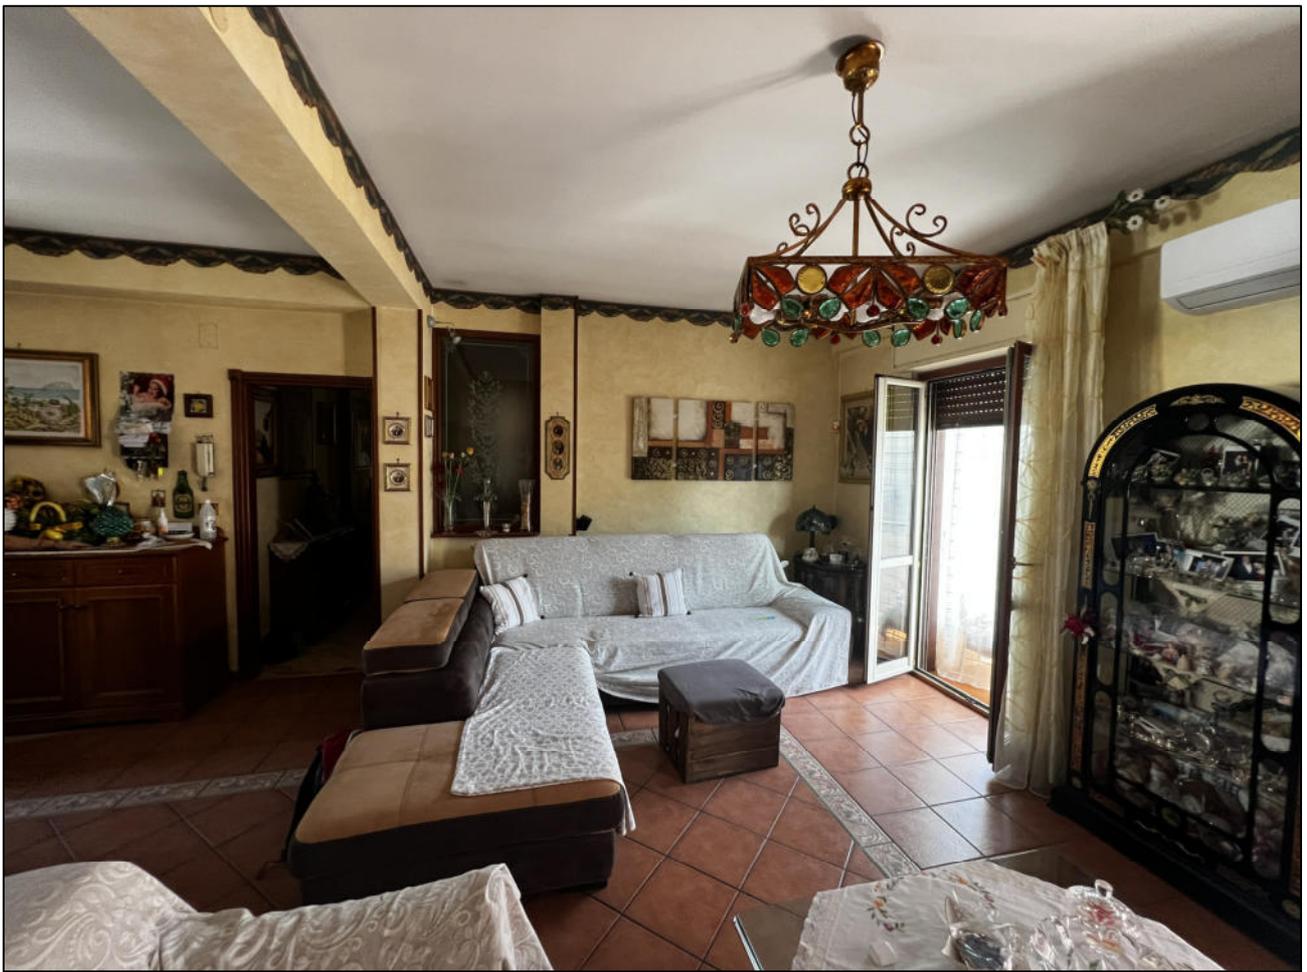
vano soggiorno

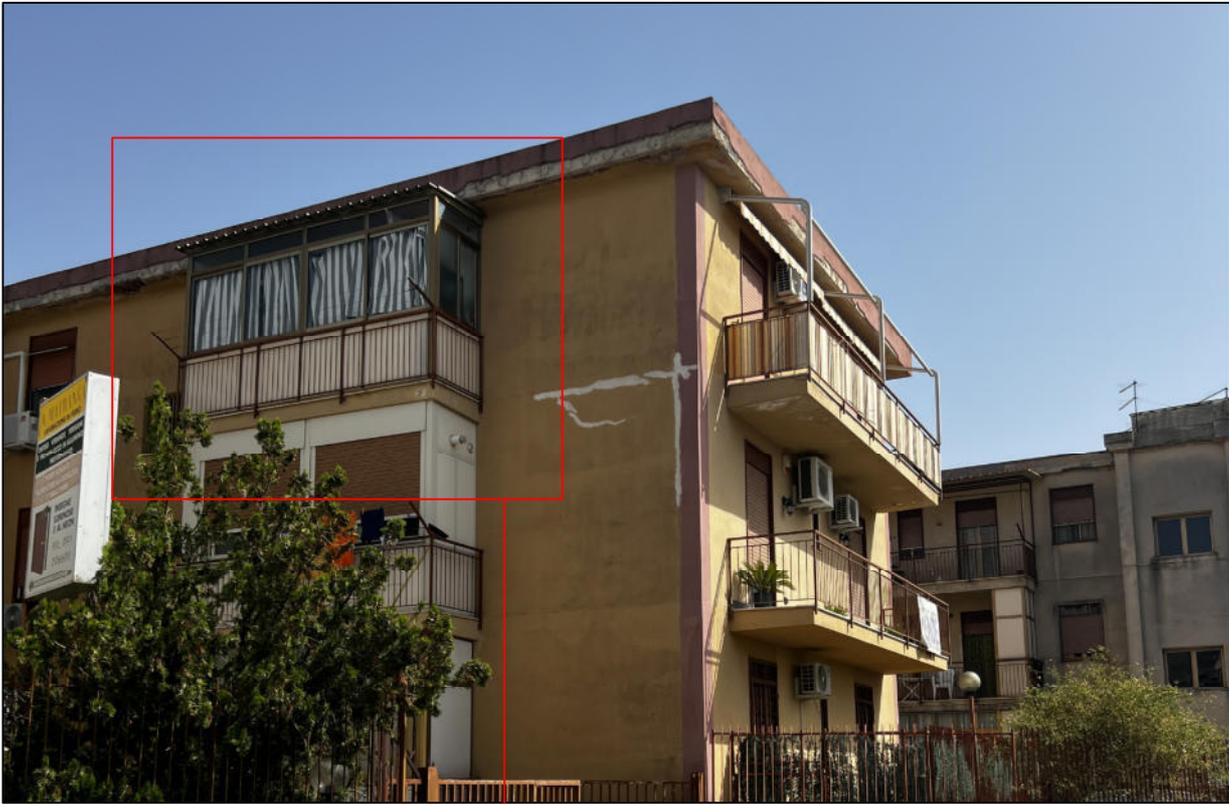
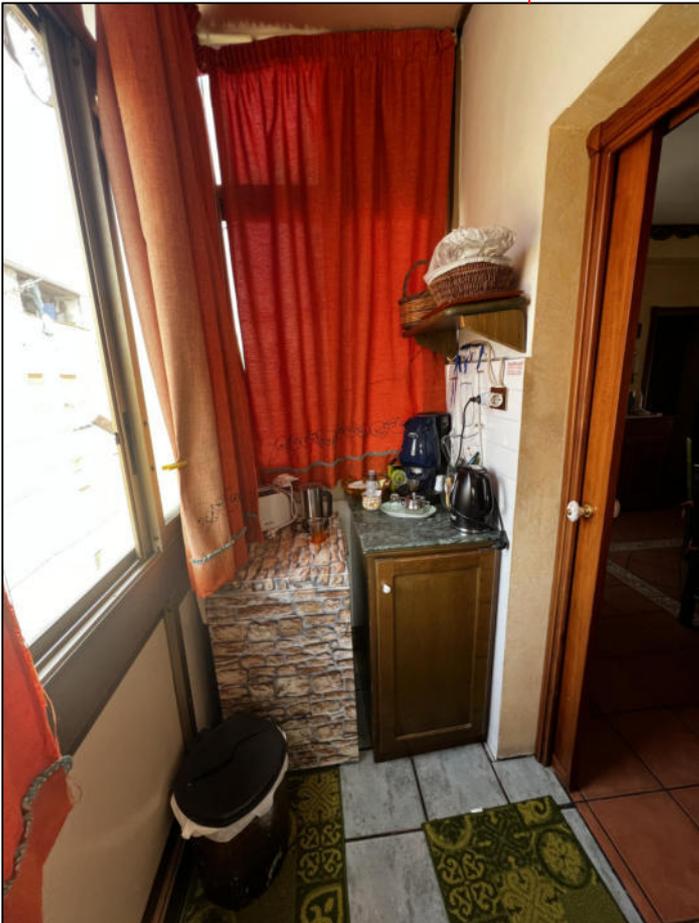
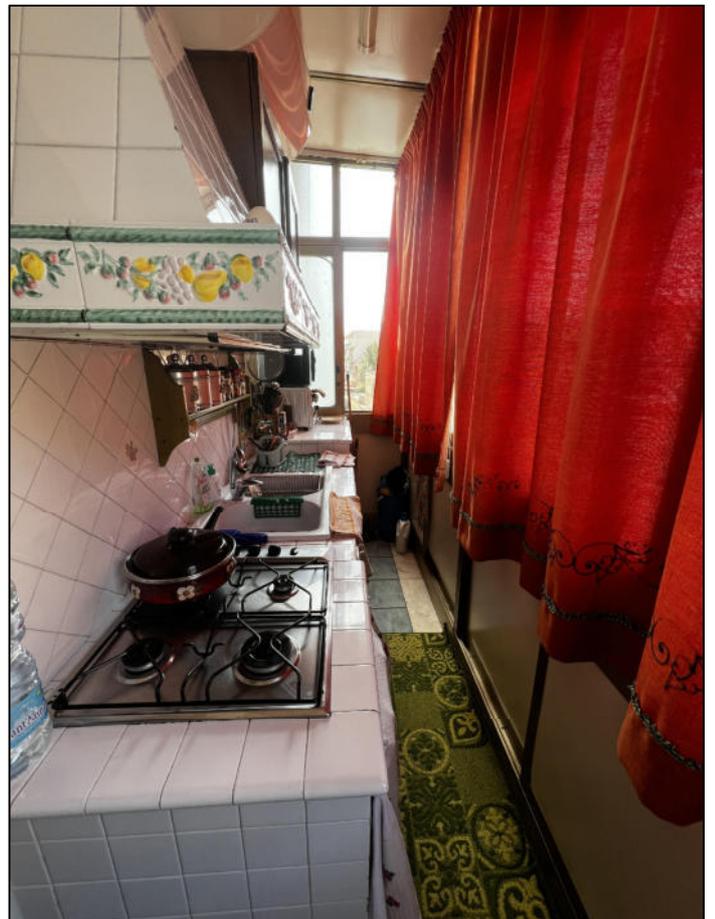
viste chiusura balcone cucina
