TRIBUNALE DI TIVOLI

Perizia dell'Esperto ex art. 568/600 c.p.c. Arch. Martelli Donatella, Esecuzione Immobiliare 173/2023

RELAZIONE DI CONSULENZA TECNICA D'UFFICIO

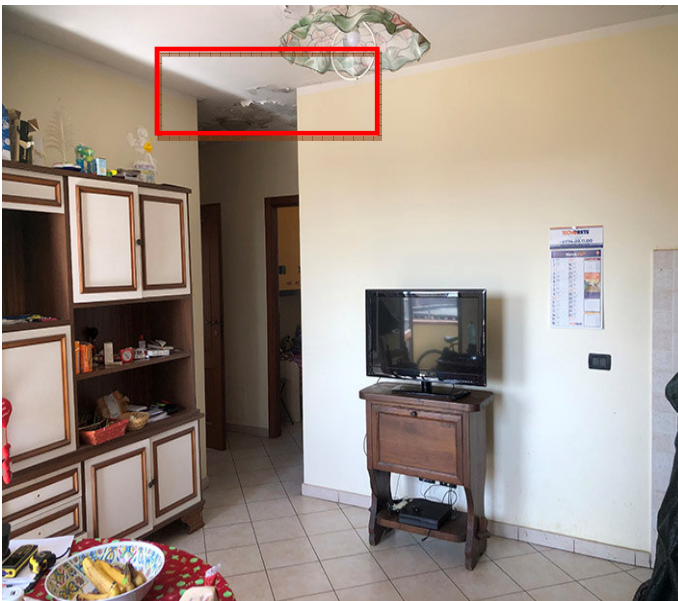
FOTO 1 – SOGGIORNO PRANZO

non ci sono segni di infiltrazioni d'acqua. Il distacco dell'intonaco è evidente in maniera particolare nel bagno in quanto lì la finestra è di minori dimensioni. E' necessario provvedere a nuovo strato isolante sulla parete ma trattasi di manutenzione ordinaria. Le pavimentazioni, gli infissi sono in buono stato di conservazione.

A seguire si riportano alcune foto scattate durante il sopralluogo del 25 marzo 2024 in cui sono individuate le zone di distacco dell'intonaco per umidità.

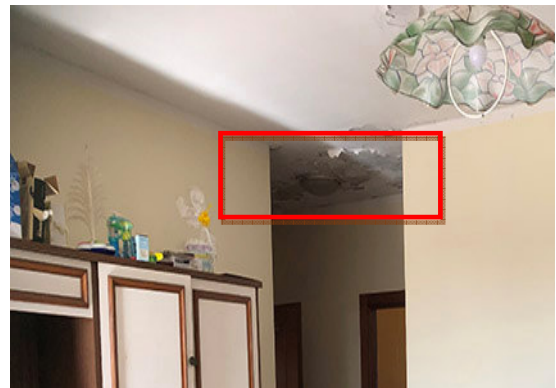
PRESENZA DI TRACCE DI UMIDITA'
PREVALENTEMENTE SUL SOFFITTO DEL
DISIMPEGNO VERSO LE CAMERE
