Tribunale di Termini Imerese
PROCEDURA DI ESECUZIONE IMMOBILIARE

PERIZIA PER PUBBLICITA'

RAPPORTO DI VALUTAZIONE
Lotto 001 - Lotto unico

Esperto alla stima: Ing. Giuseppe Lo Bello

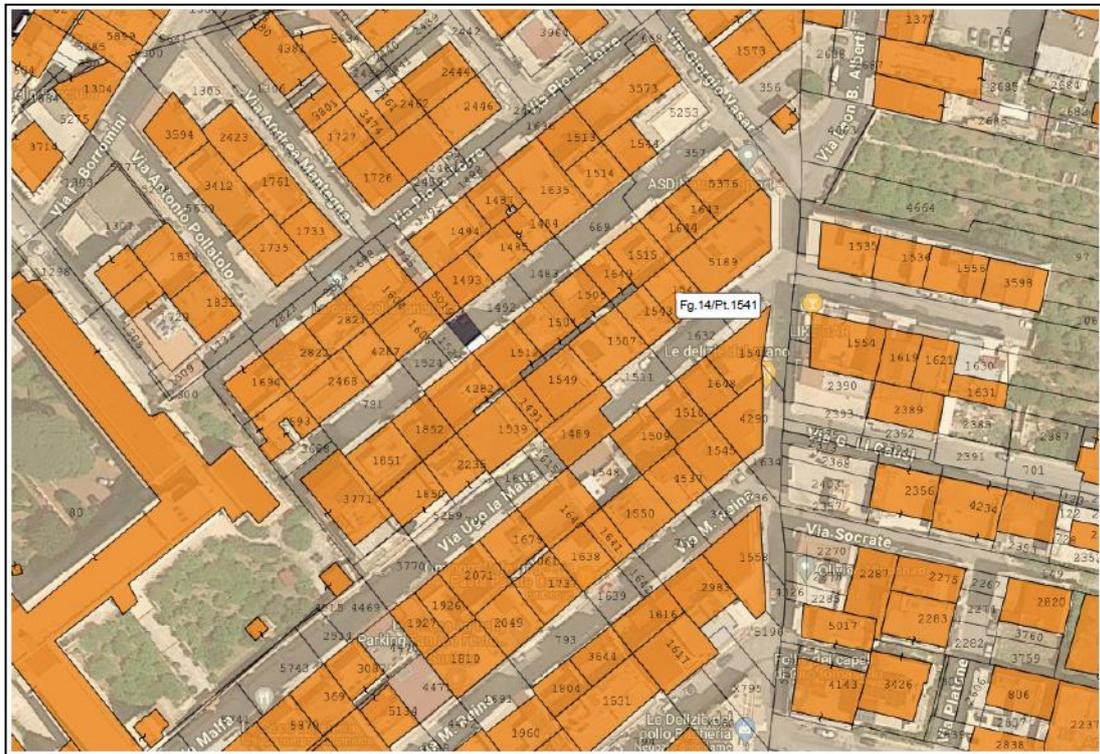
Fig. 1 – Sovrapposizione tra estratto di mappa catastale e ortofoto

Note sulla conformità catastale: Questo perito ha effettuato una sovrapposizione degli elaborati grafici di rilievo predisposti in seguito al sopralluogo del 15.09.2023, con la planimetria catastale. Da tale sovrapposizione si sono riscontrate alcune difformità indicate in un'apposita planimetria predisposta ed allegata alla presente (*cf. Allegato 14*).

Le difformità risultano essere le seguenti:

- parziale modifica dei fronti;
- diversa distribuzione degli spazi interni dell'unità immobiliare pignorata.

Pertanto, relativamente alle opere abusive (che non risultano sanabili), si prevede la demolizione, mentre per le variazioni interne sarà necessario effettuare il ripristino dei luoghi facendo riferimento agli elaborati grafici allegati all'istanza di condono.

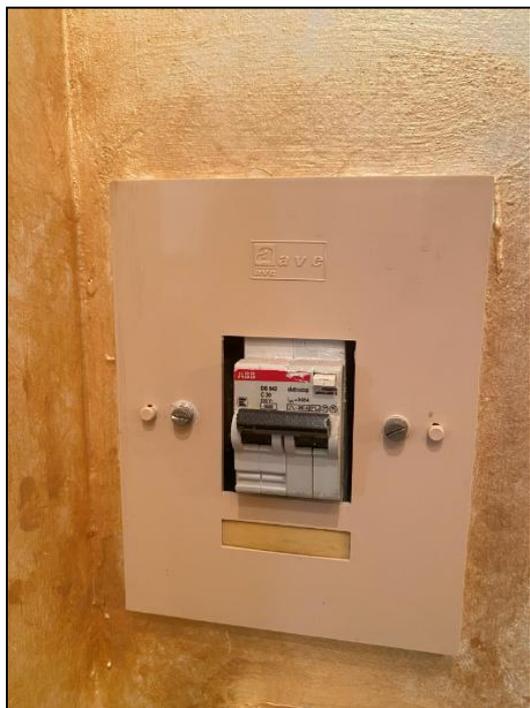
Fig. 7 – Contatore della luce

Elettrico	tipologia: sottotraccia ; condizioni: buone ; conformità: Non è stata offerta nè è stata rinvenuta in atti la relativa dichiarazione di conformità.
Idrico	tipologia: sottotraccia ; alimentazione: diretta da rete comunale ; condizioni: buone ; conformità: Non è stata offerta nè è stata rinvenuta in atti la relativa dichiarazione di conformità. Note: È presente nel bagno un boiler elettrico per la produzione di acqua calda sanitaria.

Esiste impianto elettrico	SI
Esiste la dichiarazione di conformità L. 37/2008 smi	NO
Note	In relazione al suddetto impianto tecnologico, non è stata offerta nè è stata rinvenuta in atti la relativa dichiarazione di conformità.

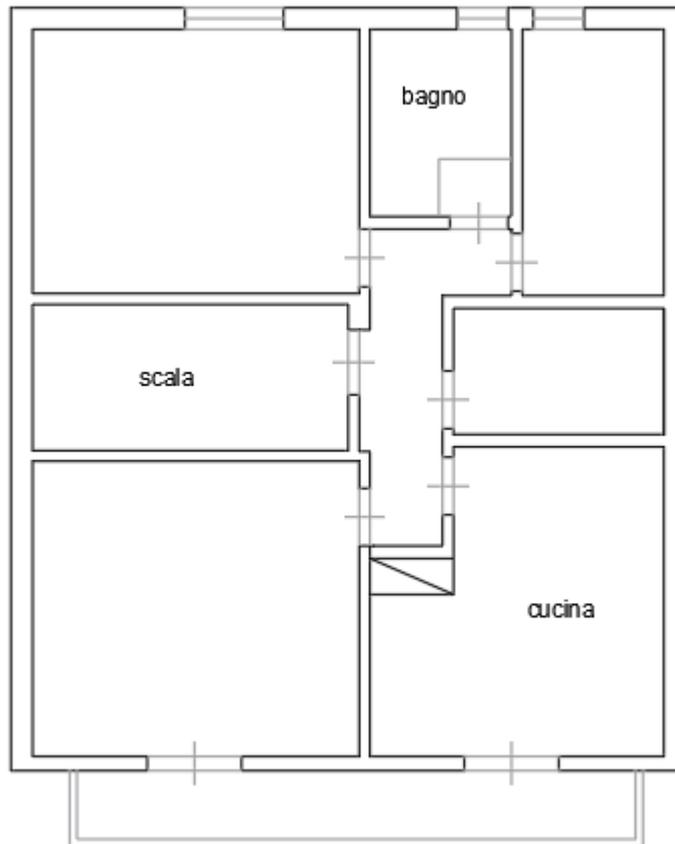
Fig. 32 – Planimetria stato dei luoghi

L'impianto architettonico risulta costituito dai seguenti ambienti aventi rispettivamente superficie utile abitabile:

- un salotto di mq 18.45;
- una cucina di mq 15.63 che sbarca su un balcone prospiciente la l.d. sup. pari a mq 8.30;
- un ripostiglio adibito a camera di mq 5.07;
- una camera di mq 7,21;
- un servizio igienico di mq 5.07;
- una camera patronale di mq 16.51;
- un disimpegno di mq 5.53;

Superficie complessiva netta di mq **73.5** ct.

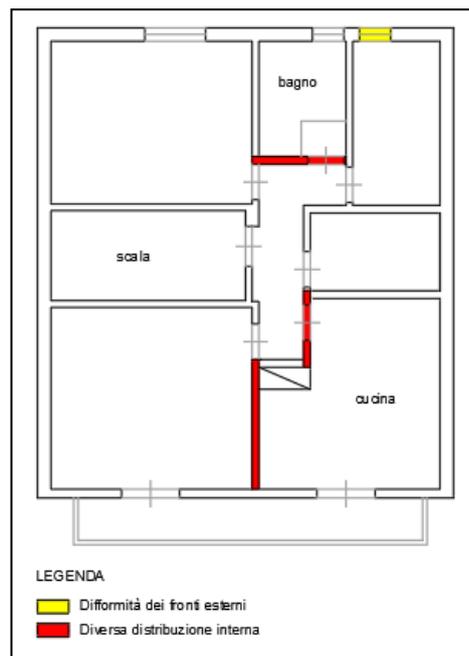
Fig. 1 – Sovrapposizione tra estratto di mappa catastale e ortofoto

Sono state riscontrate le seguenti irregolarità: Opere abusive non sanabili e diversa distribuzione degli spazi interni

Descrizione delle opere da sanare: Demolizione delle opere abusive con ripristino dello stato dei luoghi e legittimazione della diversa distribuzione interna, vedasi planimetria delle criticità di seguito offerta.

Regolarizzabili mediante: Demolizioni e ripristino dello stato *quo ante*, e per gli interventi afferenti la diversa distribuzione, presentazione di CILA tardiva.

Demolizioni e ripristino, presentazione CILA tardiva e conseguente atto di aggiornamento catastale definite con costi analitici come segue:

- Cila tardiva 3000 euro (incluso onorari professionali);
 - SCA 1200 euro (incluso onorari professionali);
 - rimessione in pristino delle difformità dei fronti pari a 3330 euro c.ca;
 - adeguamento degli impianti a stima 2000 euro;
 - aggiornamento catastale 1000 euro (incluso onorari professionali);
 - Ape 250 euro;
 - riduzione del 15% per mancata garanzia per vizi occulti pari a 8920,50 euro
- per un complessivo di 19.700,50 euro
