Di seguito si espone la **relazione tecnico descrittiva** specifica degli immobili che compongono il **LOTTO DUE**.

Lotto 2 Terreni in c.da Muraglia agro di Comiso

Tribunale di Ragusa
E.I. 124/2022
Lotto 2
C.da Muraglia agro di Comiso (RG)
Fg 42 p.lle 184 e 43.

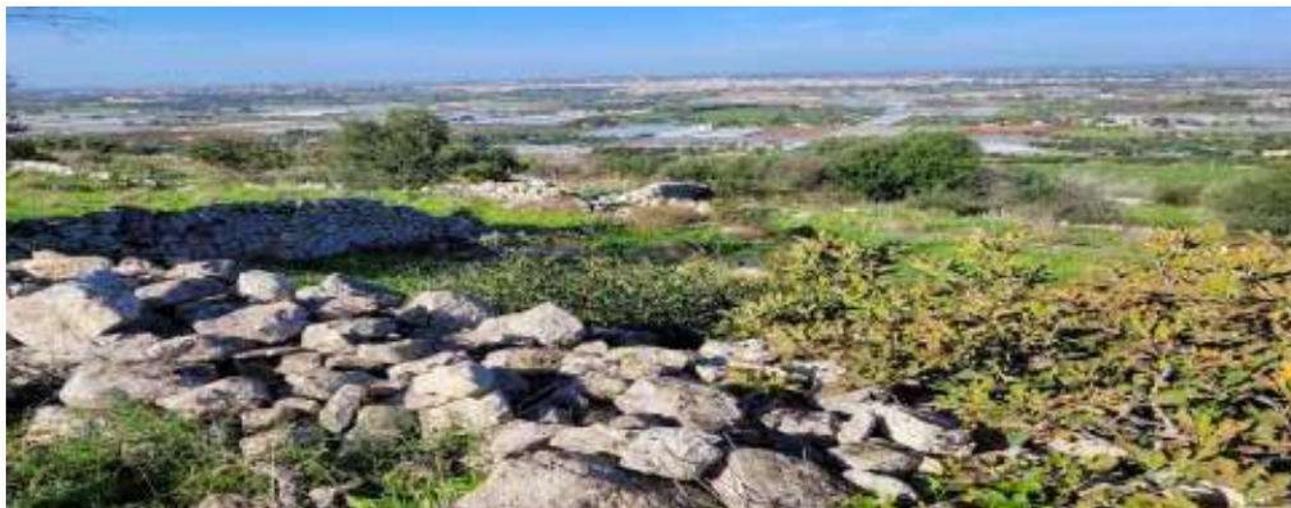
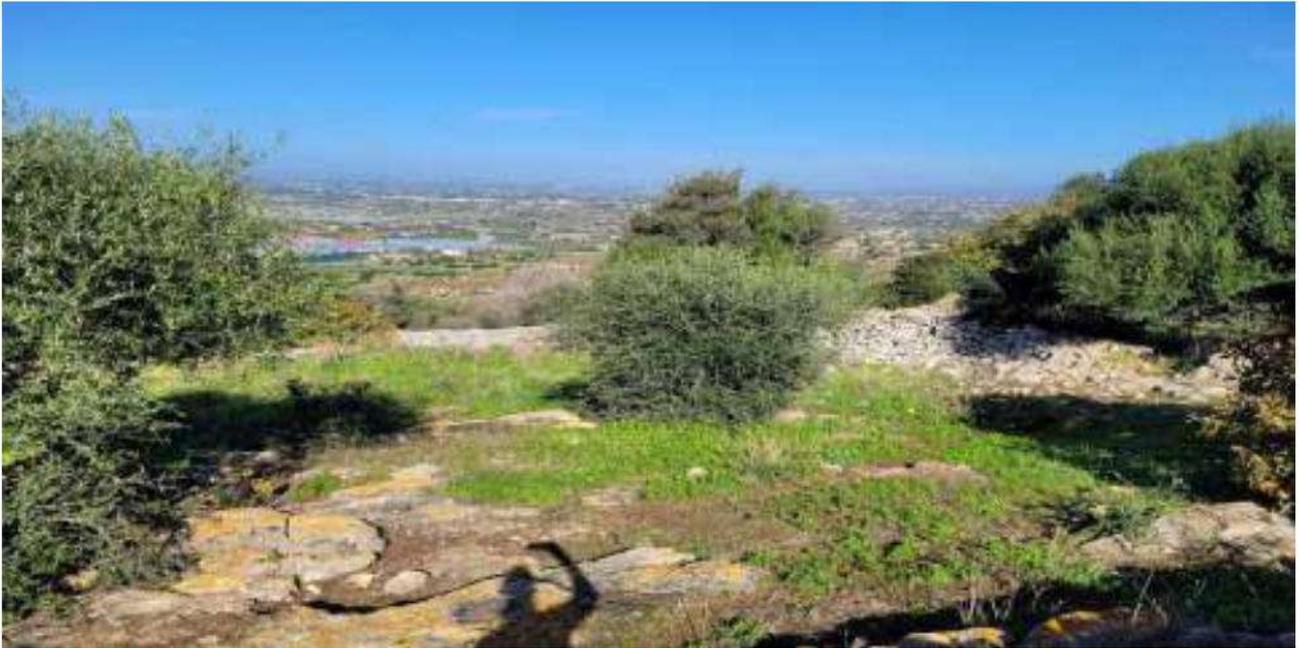
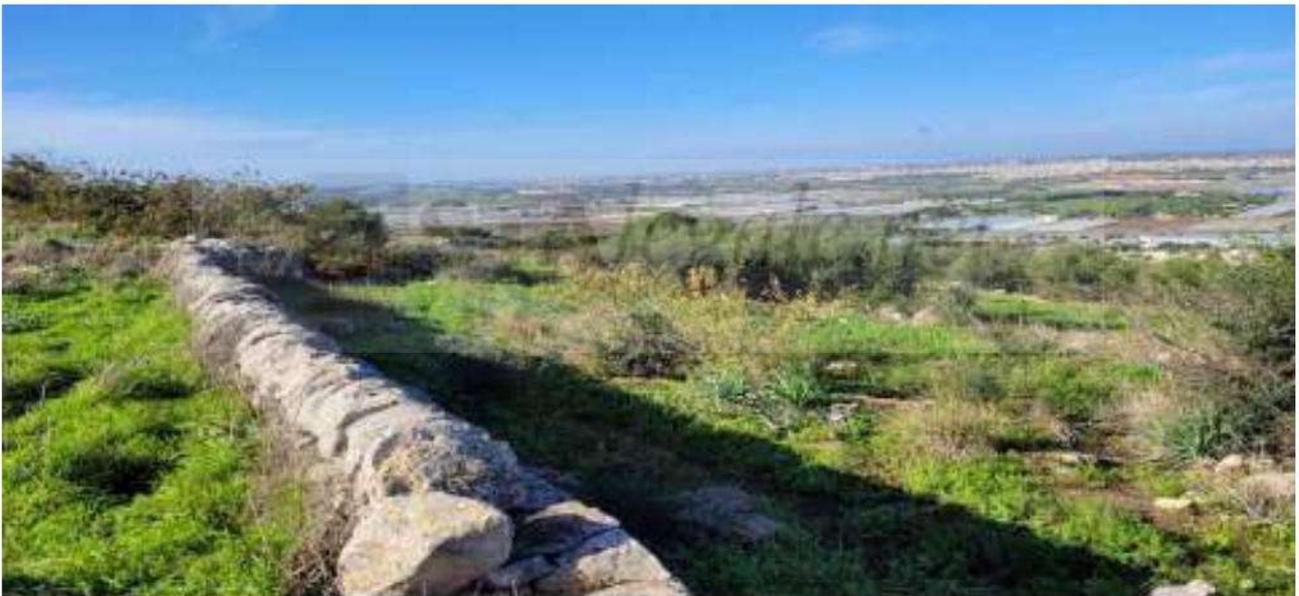
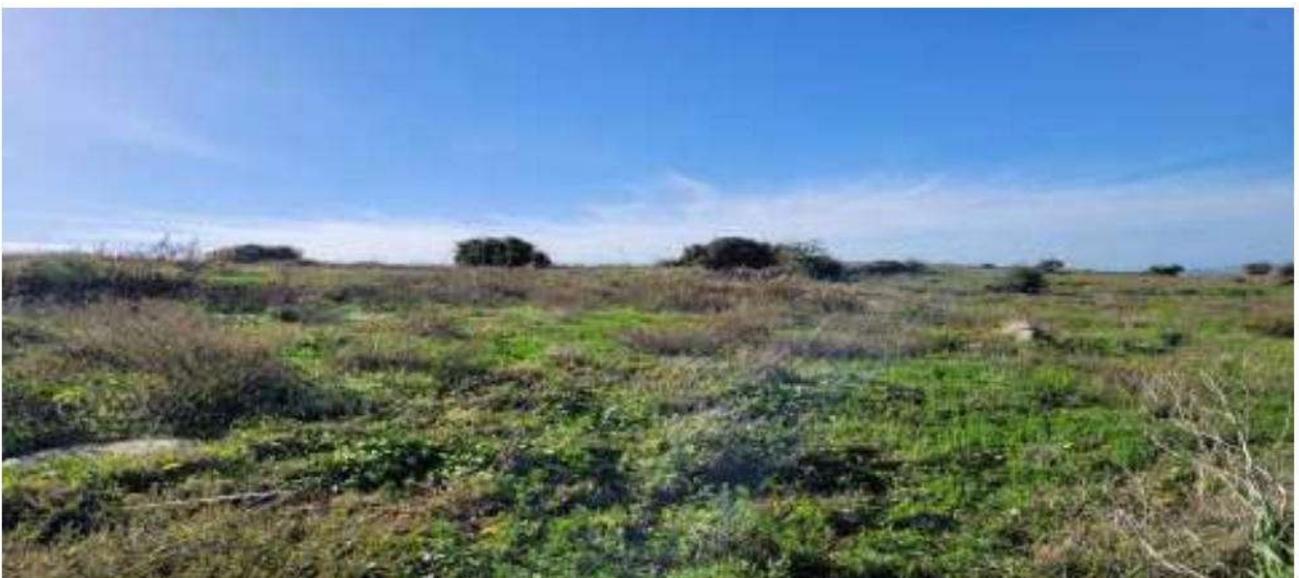
Seguono alcune foto dei terreni che costituiscono il lotto in esame:

La giacitura dell'appezzamento presenta una leggera pendenza in direzione Nord. Le superficie dell'appezzamento non sono interamente coltivabili. In particolare, in coincidenza delle particelle n. 86, 4, 5, 6 si rileva una marcata presenza di roccia affiorante e di macchia mediterranea, prevalentemente costituita da olivastri e carrubi.

La rimanente superficie che compone l'appezzamento è rappresentata dalla particella n. 187 che presenta una giacitura quasi pianeggiante ed uno strato coltivabile sufficiente per la coltivazione di cereali da granella e di foraggere a regime asciutto.

La superficie ritenuta dallo scrivente, coltivabile, ammonta a circa ha 6.00.00, la superficie a pascolo ammonta a ha 5.29.22.

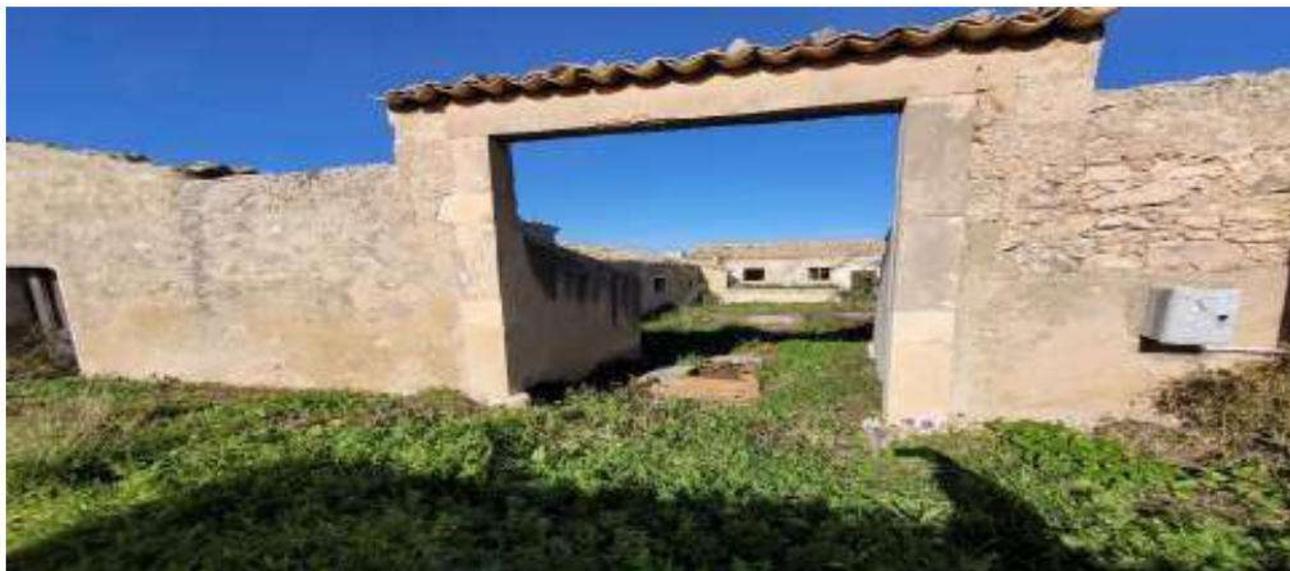
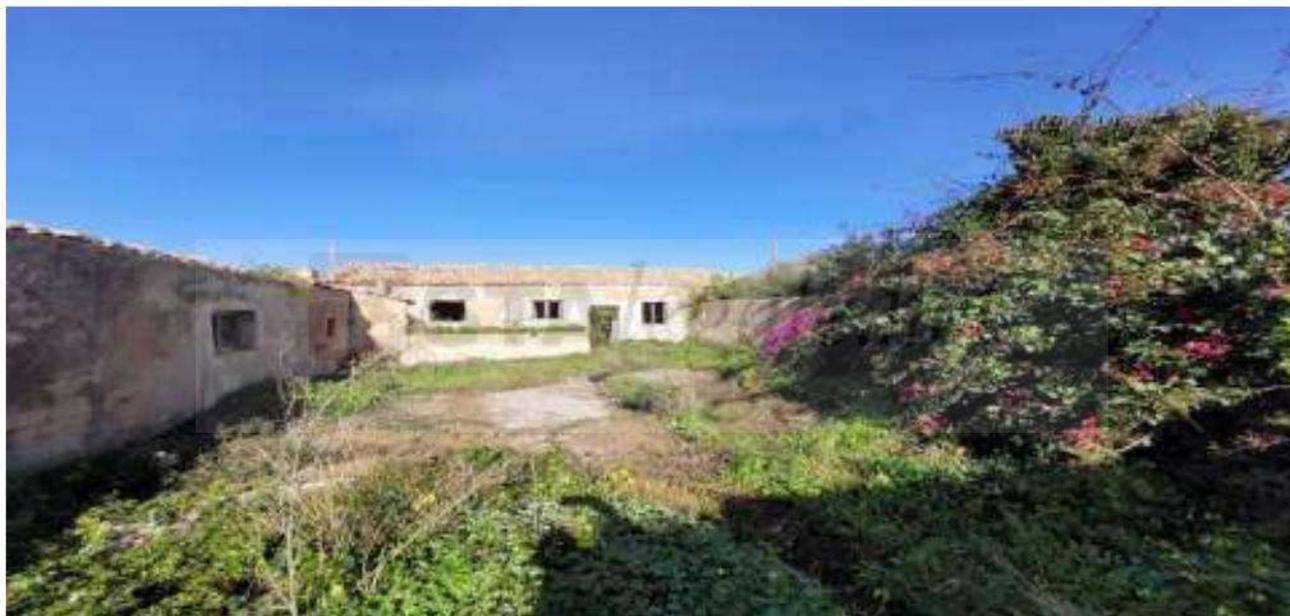
Seguono alcune foto del fabbricato residenziale, al fine di rendere evidenza delle caratteristiche costruttive e dello stato di vetustà: (prospetto est)

Le caratteristiche strutturali sono quelle dei fabbricati residenziali tipici del territorio ibleo. La Struttura portante è stata realizzata in pietra locale, le coperture sono in tegole tradizionali su struttura portante in legno. Gli infissi sono in legno e le pavimentazioni sono di tipo economico.

Le condizioni di manutenzione del fabbricato residenziale sono pessime, nello stesso si evidenziano dei cedimenti di alcune strutture portanti delle coperture, infissi in parte divelti ed in parte notevolmente deteriorati dal tempo e dagli agenti atmosferici, pavimenti, intonaci interni ed esterni sono in pessime condizioni di manutenzione. La costruzione disponeva di impianto elettrico esterno, attualmente non funzionante e di impianto idrico essenziale, di antica realizzazione.

La costruzione si può pertanto definire non abitabile.

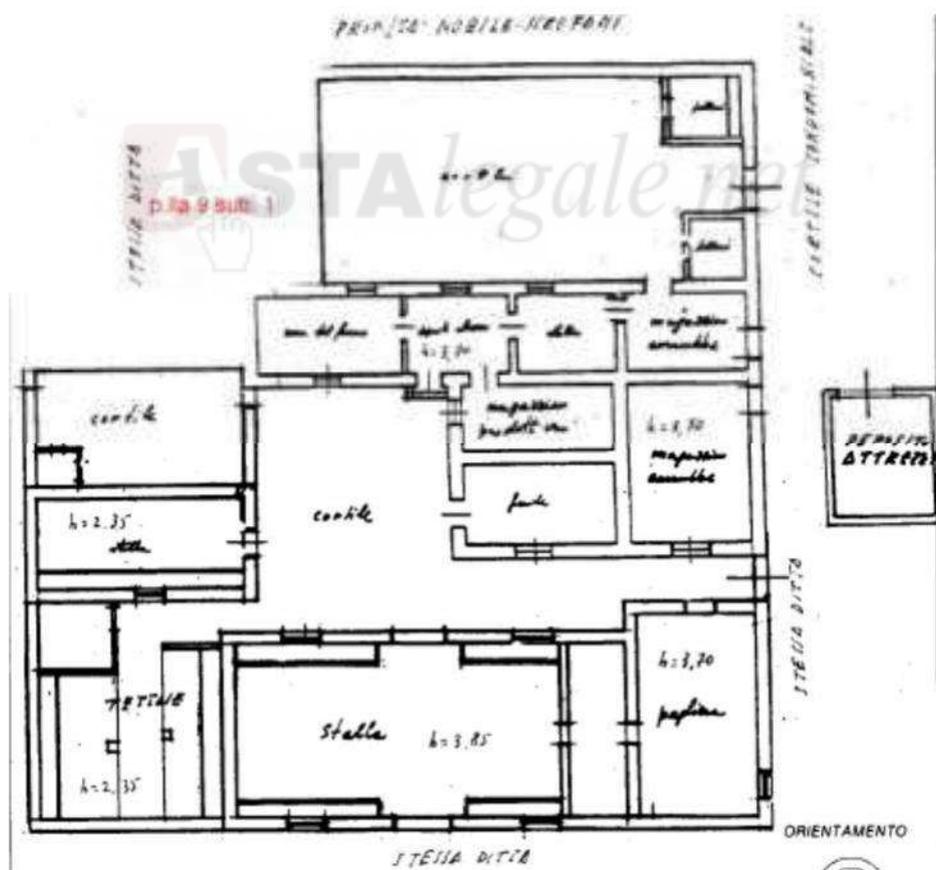
Segue uno stralcio planimetrico dal quale si può evincere la distribuzione degli spazi e dei locali connessi con l'attività agricola.

Le caratteristiche costruttive degli ambienti destinati all'attività agricola sono quelle tipiche della zona. Strutture portanti in muratura tradizionale, copertura in tegole tipo coppo siciliano su struttura portante in legno. Gli infissi sono in parte non presenti ed in parte sono in legno in pessime condizioni di manutenzione. Le coperture evidenziano cedimenti e crolli delle strutture portanti.

Dallo stralcio planimetrico si evidenzia altresì la presenza di loggiati (tettoie), realizzate con struttura portante in muratura tradizionale e copertura in tegole tradizionali su struttura portante in legno anch'essi in condizioni pessime e non utilizzabili.

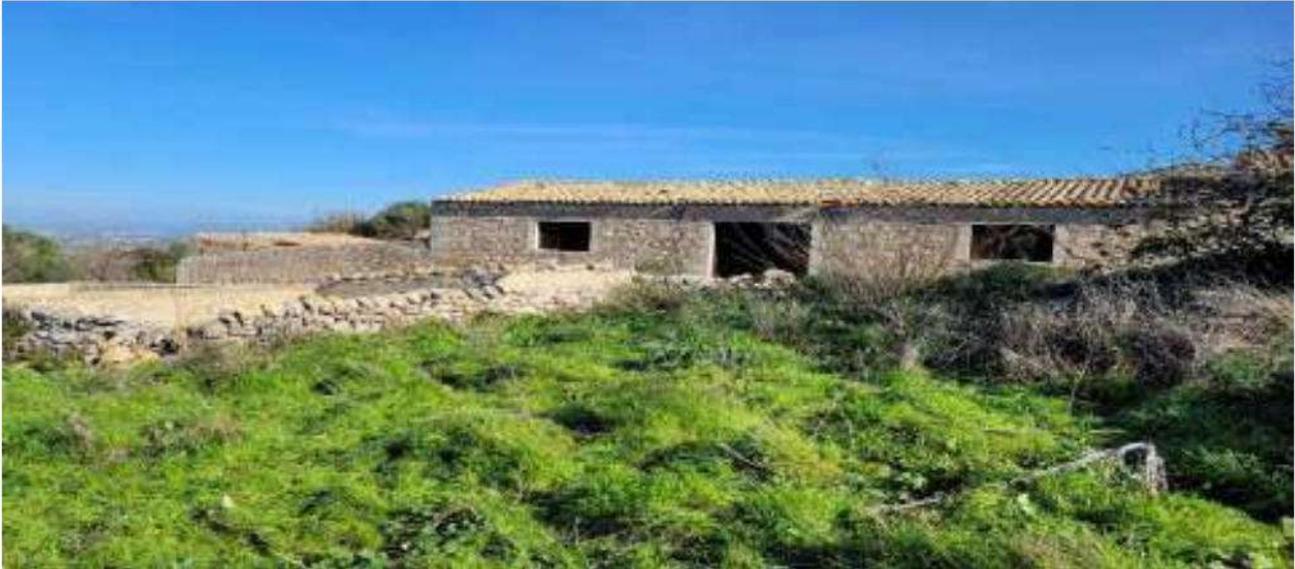
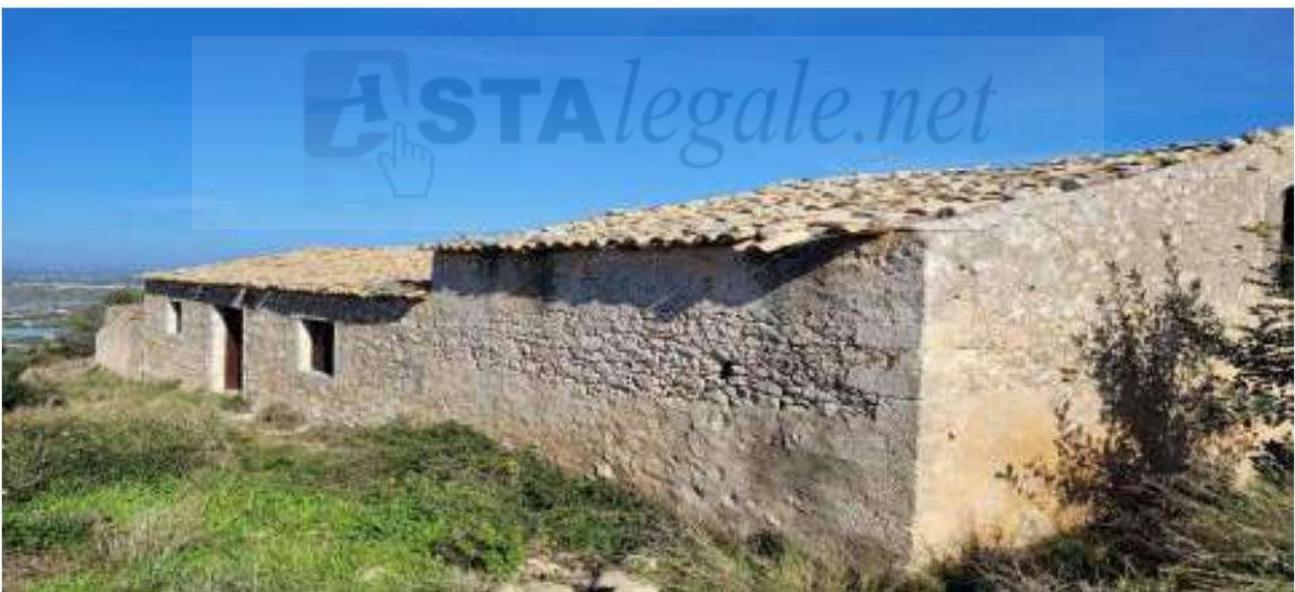
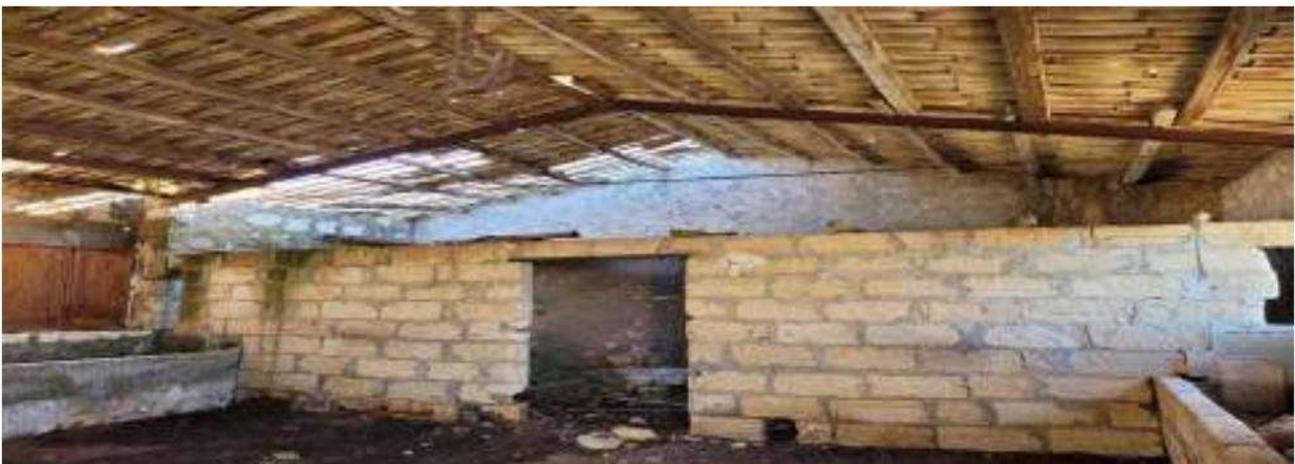
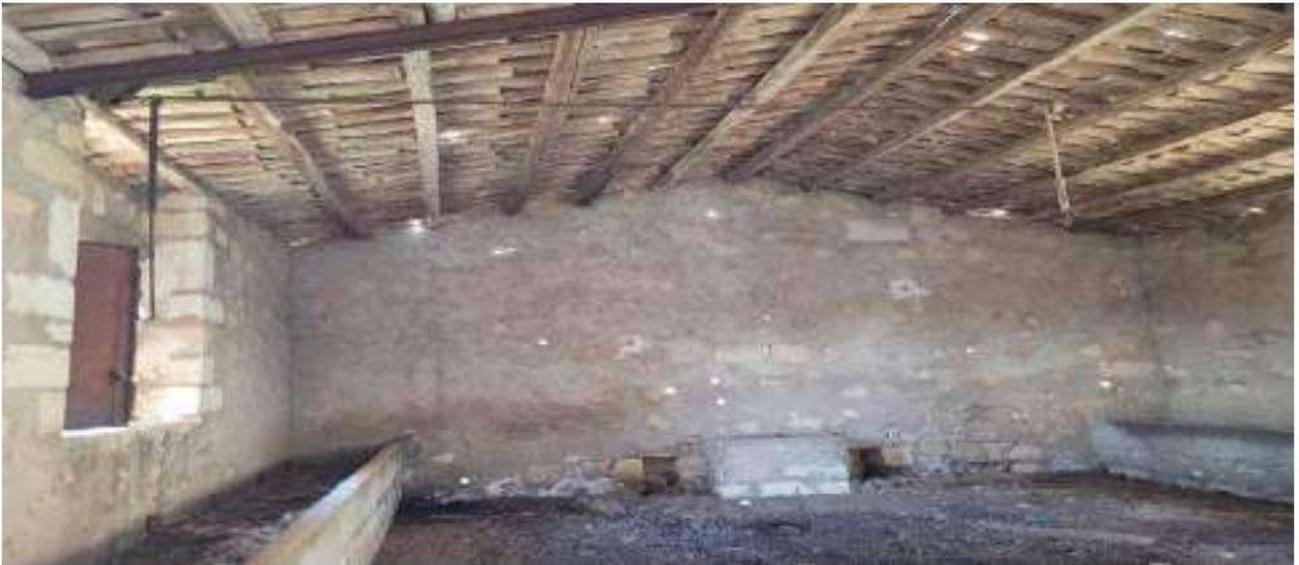
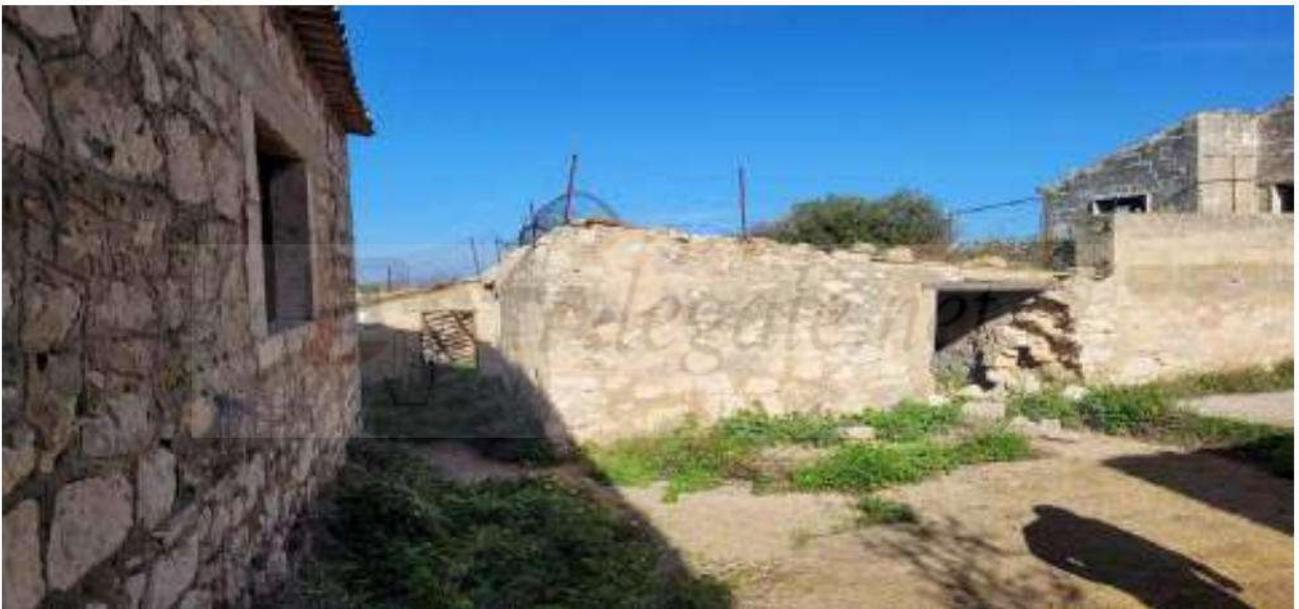
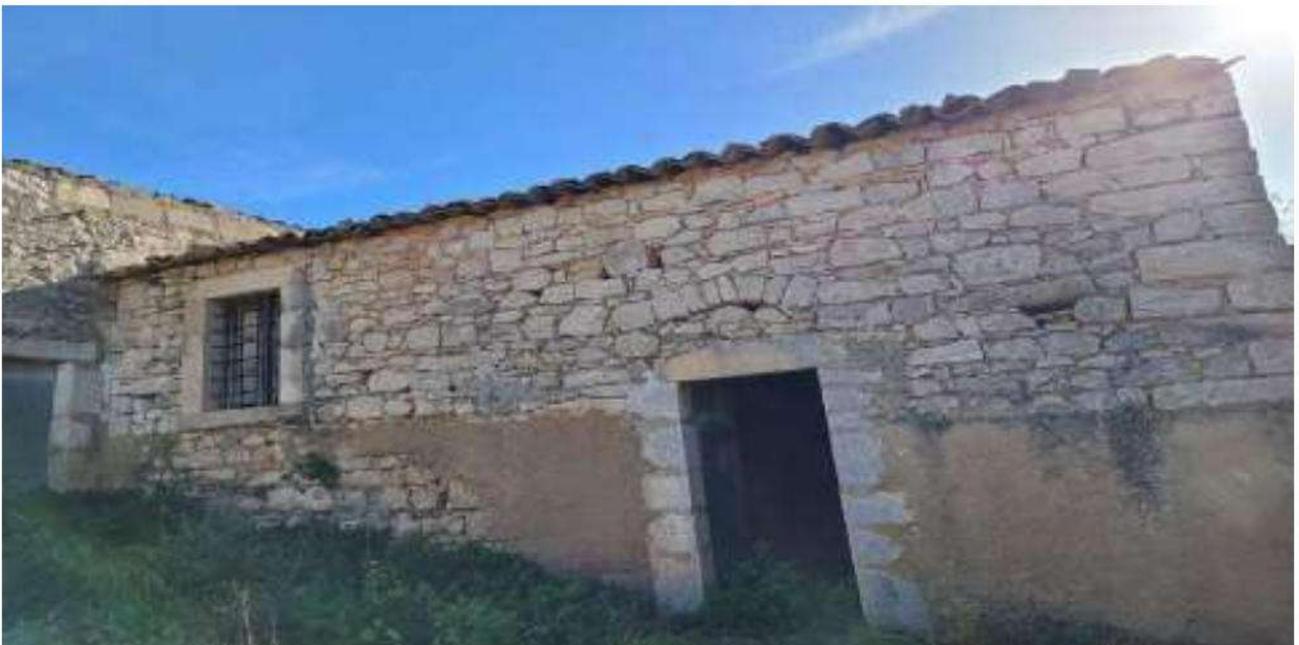
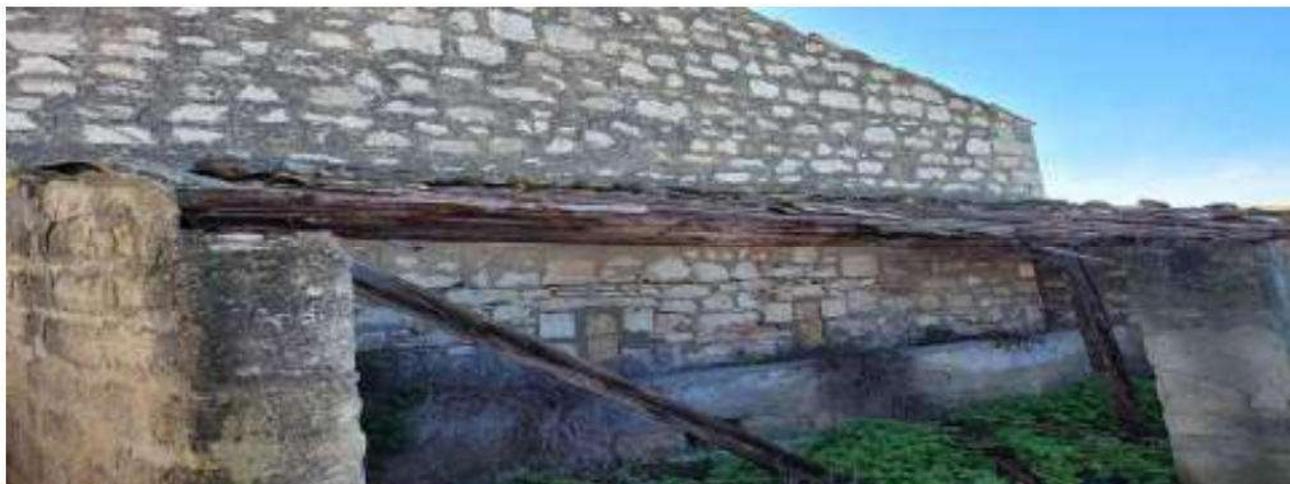
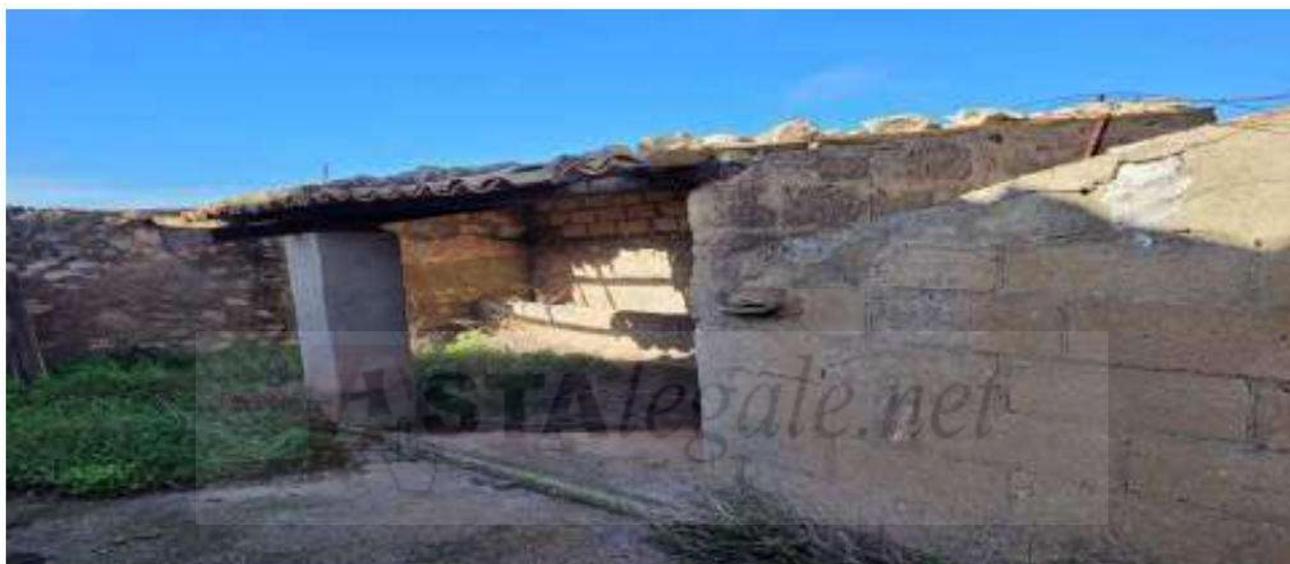
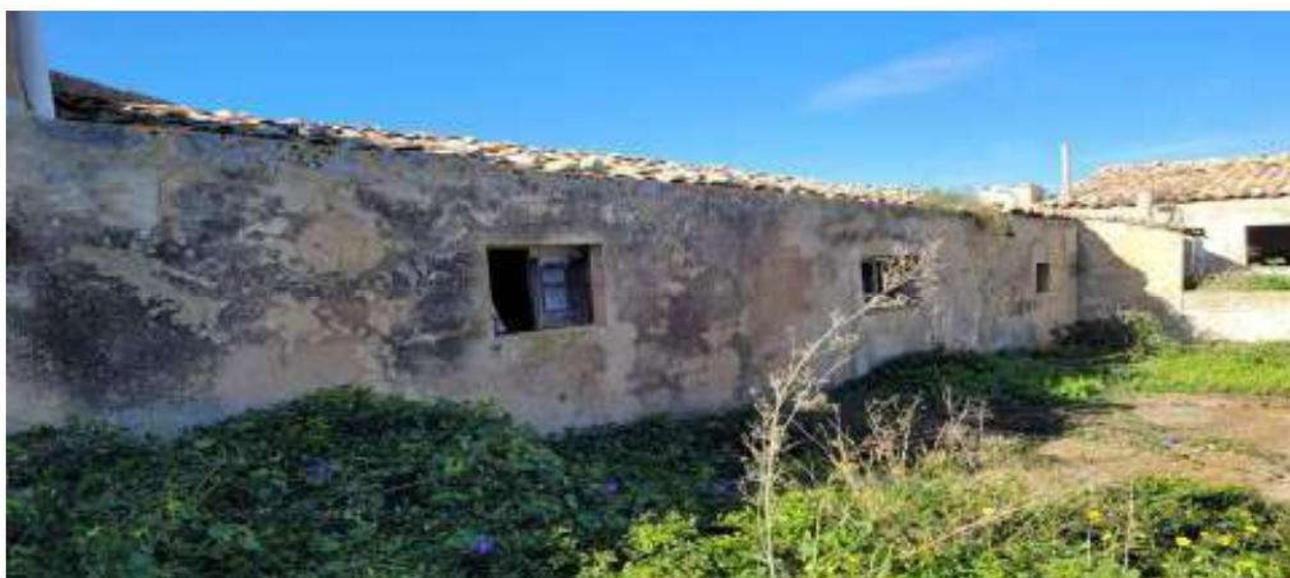
Seguono alcune foto dei fabbricati agricoli:

Così come rilevabile dalle foto si può affermare che i fabbricati descritti non sono in condizioni ottimali e non possono essere definiti utilizzabili nello stato attuale; tuttavia, si rileva che gran parte delle strutture portanti delle costruzioni sono, sotto l'aspetto statico, in discrete condizioni e non si evidenziano marcate lesioni strutturali.

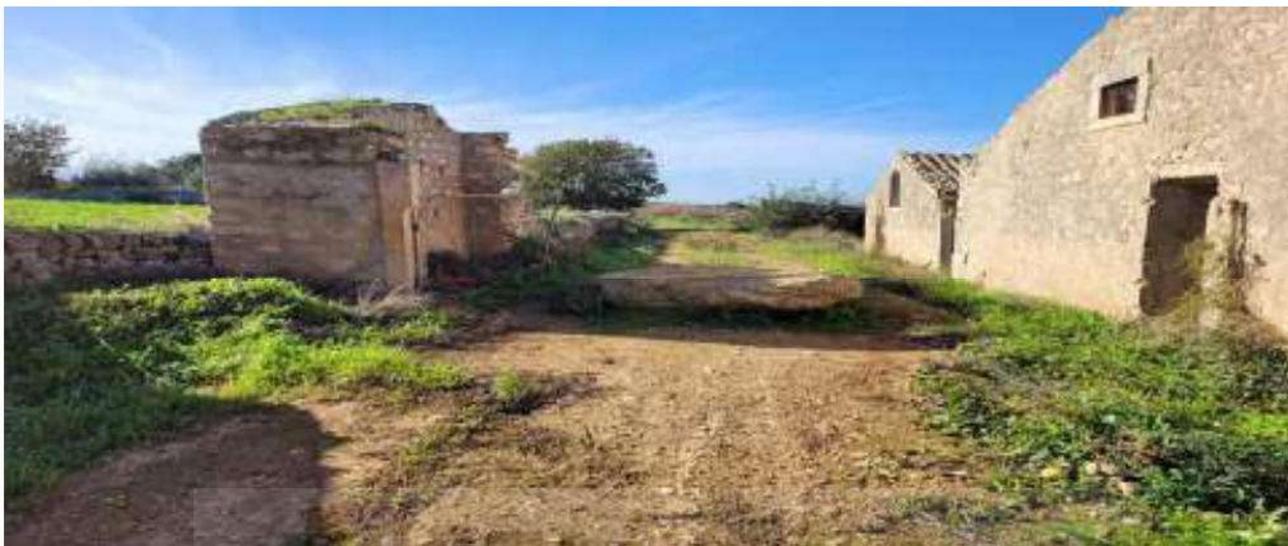
Segue una foto del deposito attrezzi parzialmente demolito:

Dal confronto con la planimetria catastale, depositata presso l'U.T.E. di Ragusa in data 23/11/1998, si rileva che del deposito attrezzi posto a est, distaccato dal corpo di fabbrica principale, sono presenti solo due dei cantonali ed una parete. Probabilmente il piccolo fabbricato, essendo posto ad una distanza, dal corpo di fabbrica principale, di circa 2,5 ml, ha ostacolato il transito dei mezzi agricoli e delle macchine operatrici, per tale ragione, in seguito alla esigenza di fruire della stradina attigua ai fabbricati con i mezzi agricoli, è stato parzialmente demolito.

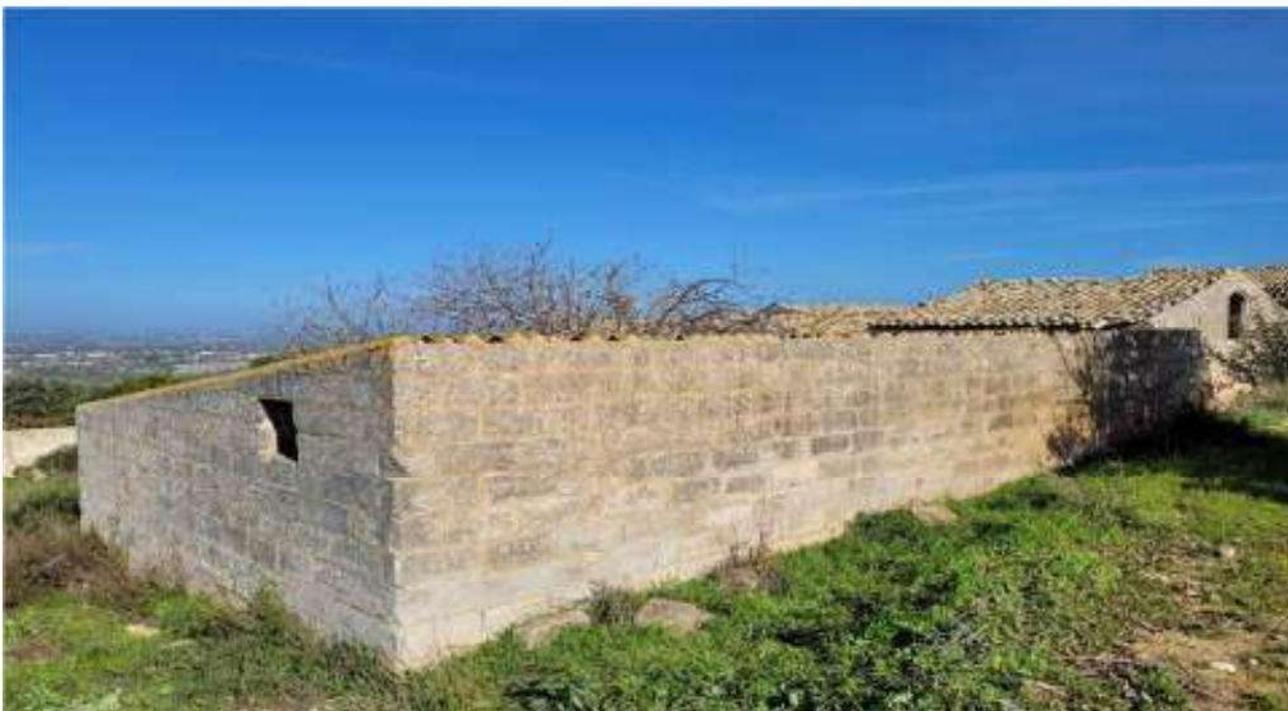
Il fabbricato strumentale identificato con il mappale n. 185 sub. 1 è costituito da un magazzino avente superficie di mq 82. Lo stesso presenta struttura portante in blocchi di calcare tenero, copertura in **lastre ondulate di cemento amianto (eternit)** su struttura portante in legno.

Le condizioni generali attuali di manutenzione del fabbricato sono pessime, la copertura è in parte crollata e pertanto la costruzione non può essere definita utilizzabile.

(i costi di smaltimento della copertura sono stati quantificati preliminarmente alla determinazione del valore e detratti dallo stesso).

Considerato che l'immobile, identificato con il mappale n. 185 sub. 1, presenta una copertura in eternit, di seguito il sottoscritto ha quantificato i costi di rimozione e smaltimento della copertura che verrà detratto dal valore di stima sopra determinato.

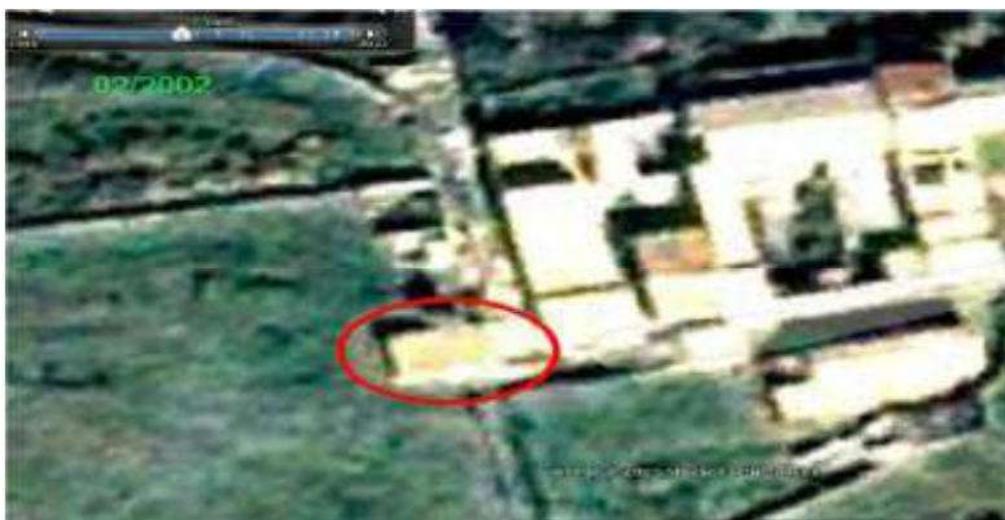
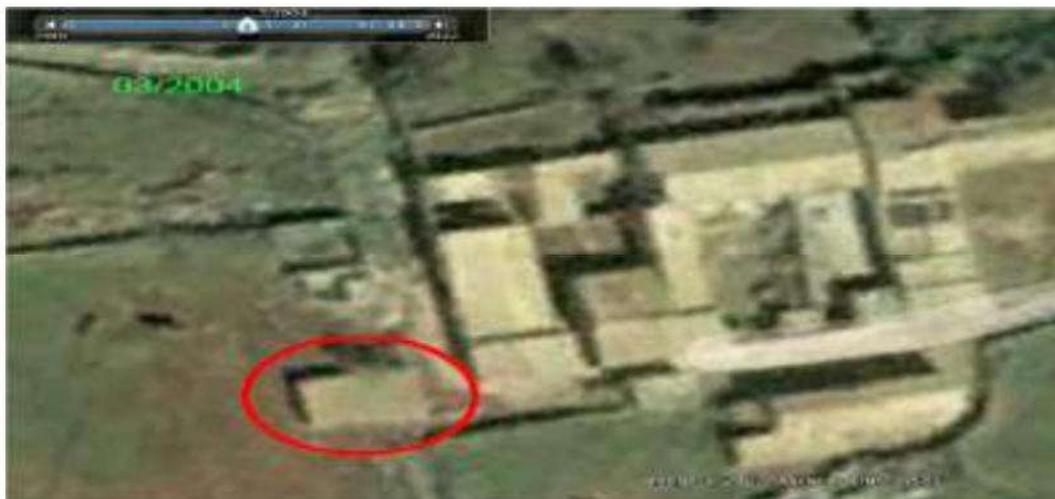
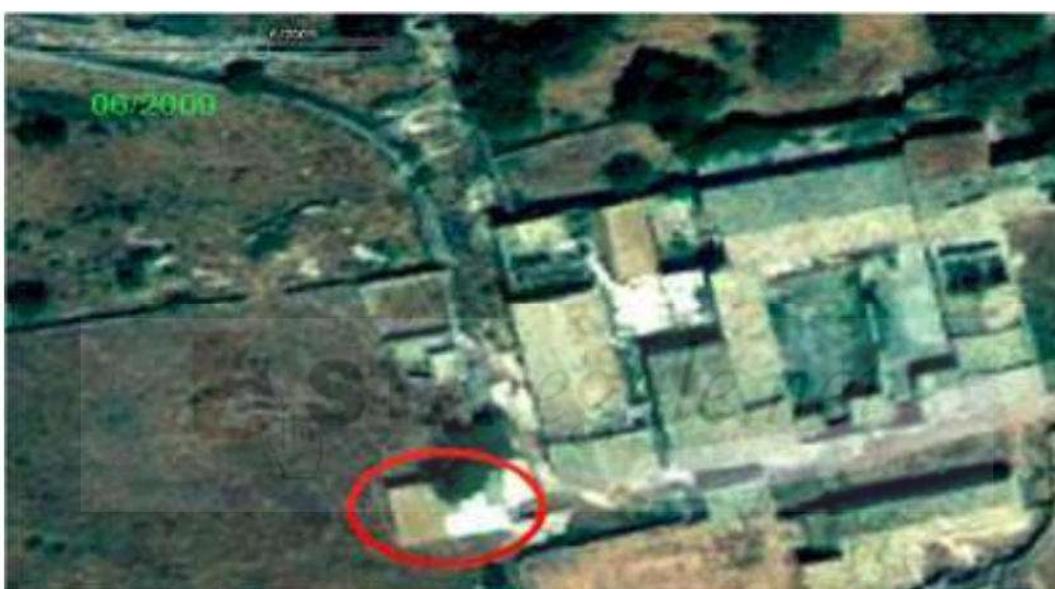
Seguono le ortofoto storiche della p.lla 185 sub. 1:

Analizzando le ortofoto storiche disponibili dal portale di google heart, il sottoscritto ha potuto desumere che la costruzione, già dalla prima ortofoto disponibile, risalente al 2002, era presente e pertanto, essendo al momento della compravendita già stata realizzata, ma non censita in catasto, è verosimile che la stessa sia stata realizzata in epoca antecedente il 1967, così come dichiarato dai venditori.

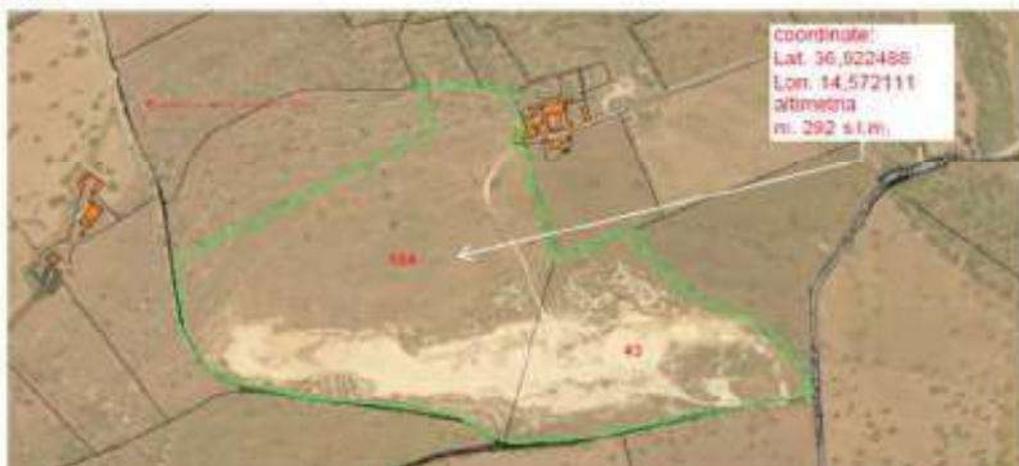
La giacitura dell'appezzamento presenta una leggera pendenza in direzione Nord.

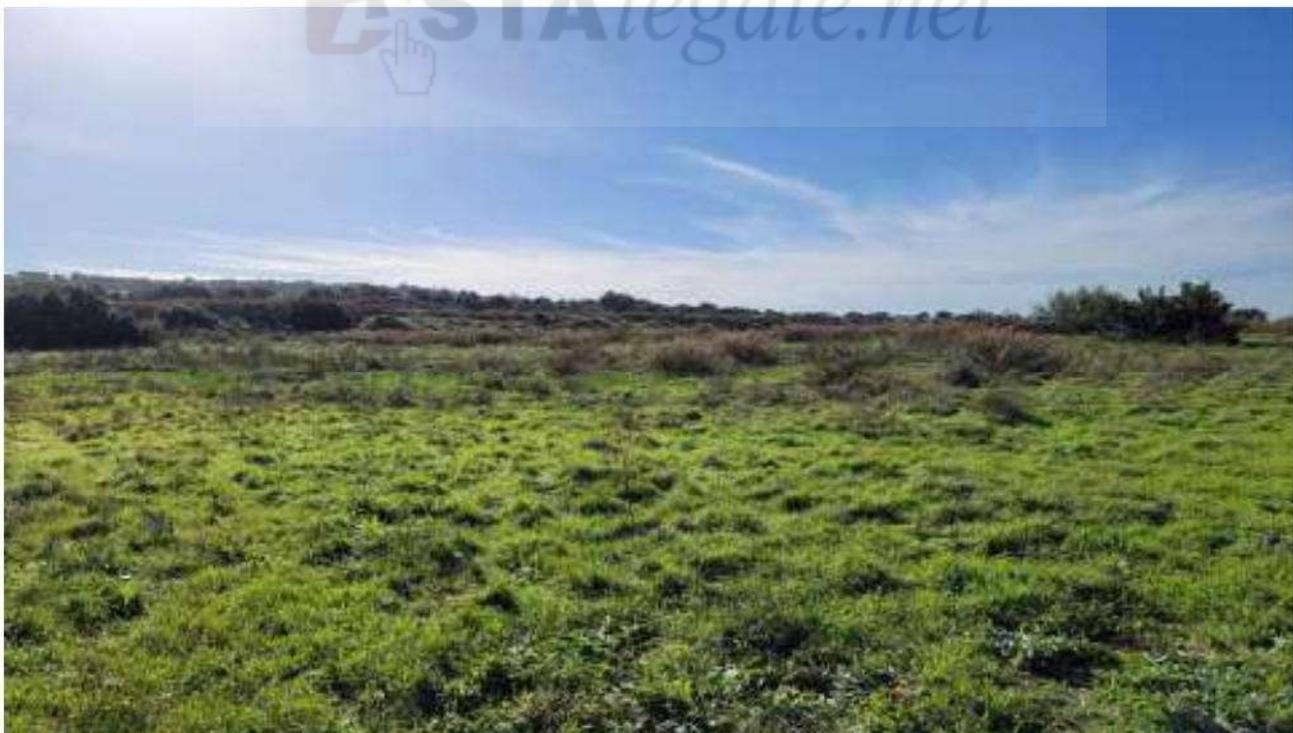
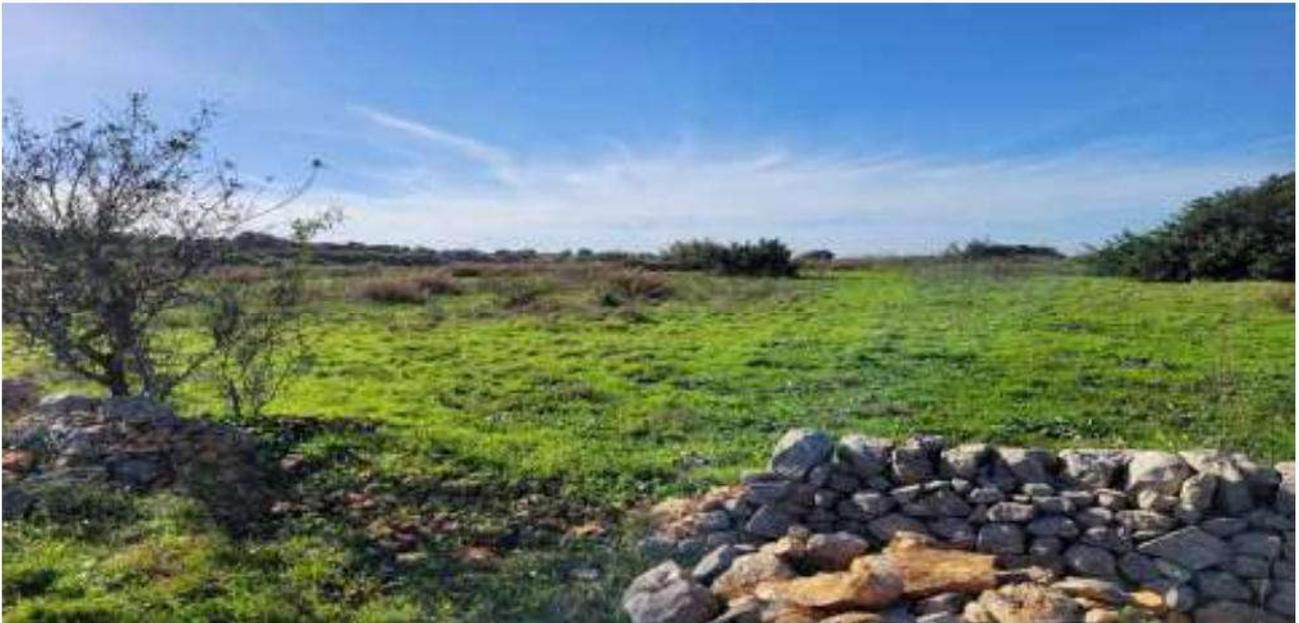
Seguono alcune foto dei terreni che costituiscono il lotto in esame
superfici seminabili (porzione paria ha 5.89.00)

La porzione del lotto che non è stata oggetto degli interventi di estrazione di materiale calcareo, pari a ha 5.89.00, presenta caratteristiche agronomiche di composizione del substrato di coltivazione, di giacitura e di esposizione ottimali.

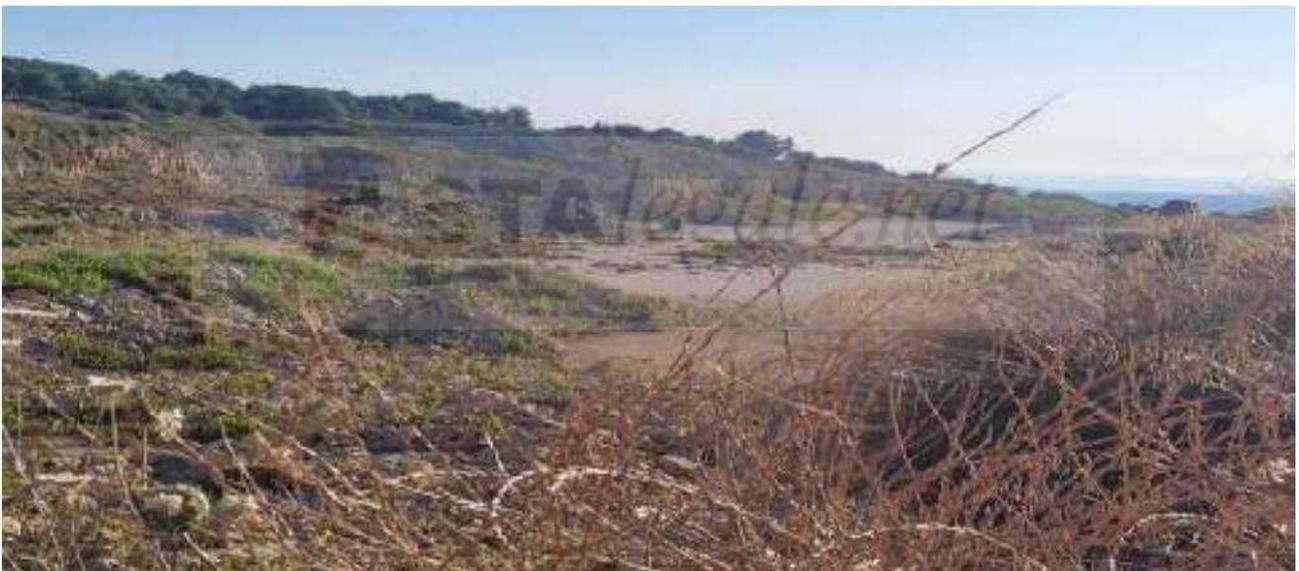
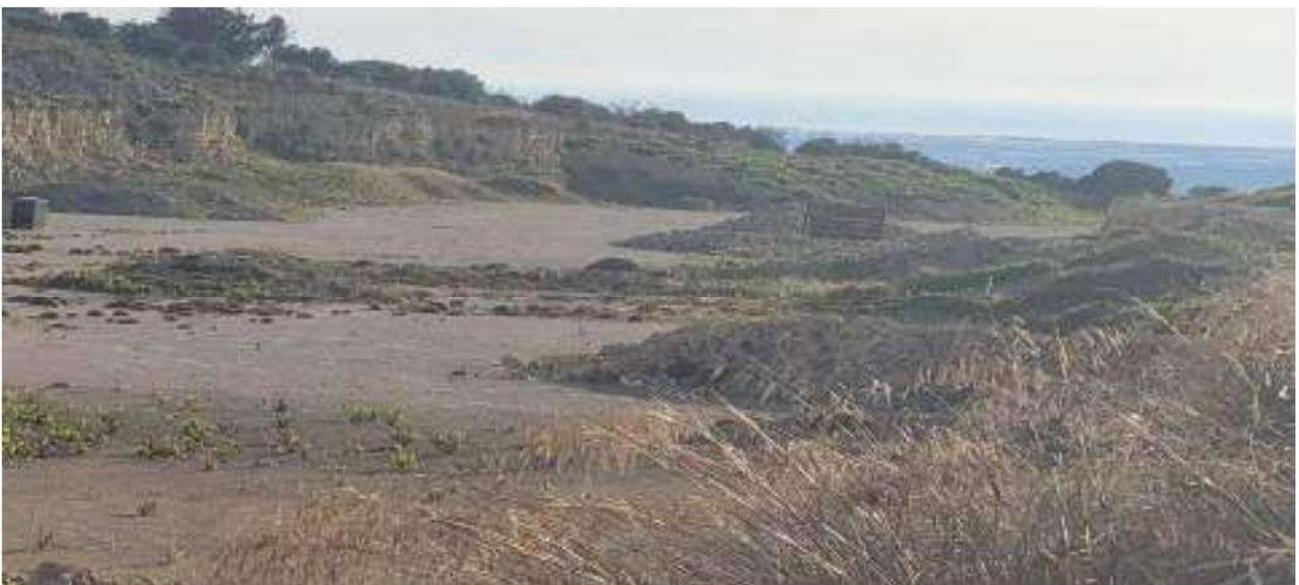
Porzione delle superficie che sono state oggetto dei lavori di estrazione non autorizzati.

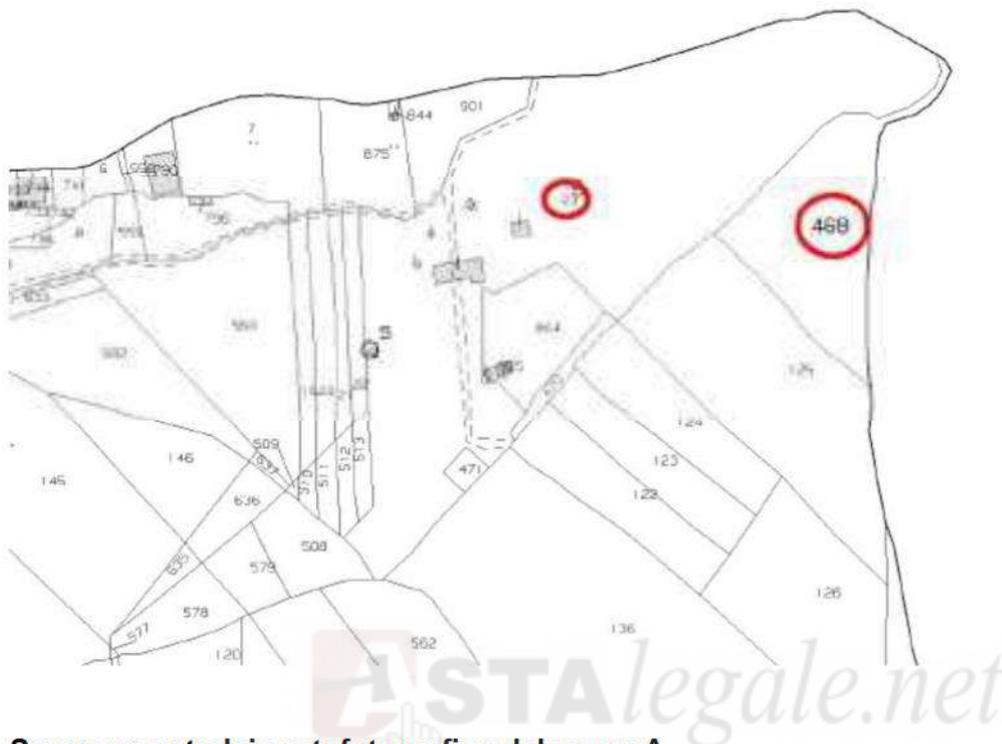
Segue uno stralcio dell'estratto di mappa catastale del corpo A:

Il corpo in esame è costituito da una porzione della p.lla n. 23, identificata con i subalterni 2 e 4, di proprietà della società esecutata. I rimanenti subalterni 1 e 3 sono di proprietà di altra ditta. La particella n. 23 sub. 4 è costituita da un piccolo fabbricato destinato all'alloggiamento della cabina elettrica, privo di area di pertinenza e lo stesso verrà separatamente descritto e valutato. La particella 23 sub 2 con annessa attigua p.lla n. 468, costituiscono il complesso produttivo di frantumazione e di produzione di calcestruzzo preconfezionato. La superficie complessiva di terreno riconducibile alla p.lla 23 sub. 2 e alla p.lla 468, ammonta a ha 3.27.64, sottraendo le aree di sedime

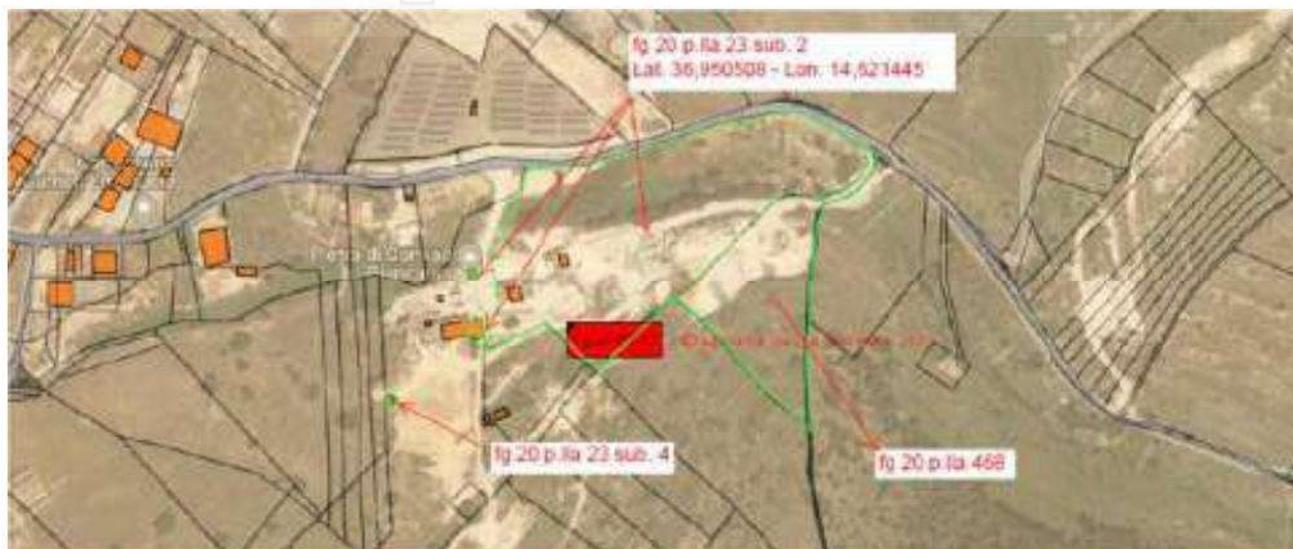
Segue uno stralcio ortofotografico del corpo A

Il corpo in esame viene interamente destinato alla frantumazione, stoccaggio e lavorazione di inerti che miscelati a cemento danno luogo alla produzione di calcestruzzo, destinato alla vendita.
