Di seguito si espone la **relazione tecnico descrittiva** specifica degli immobili che compongono il **LOTTO DUE**.

Lotto 2 Terreni in c.da Muraglia agro di Comiso

Tribunale di Ragusa
E.I. 124/2022
Lotto 2
C.da Muraglia agro di Comiso (RG)
Fg 42 p.lle 184 e 43.

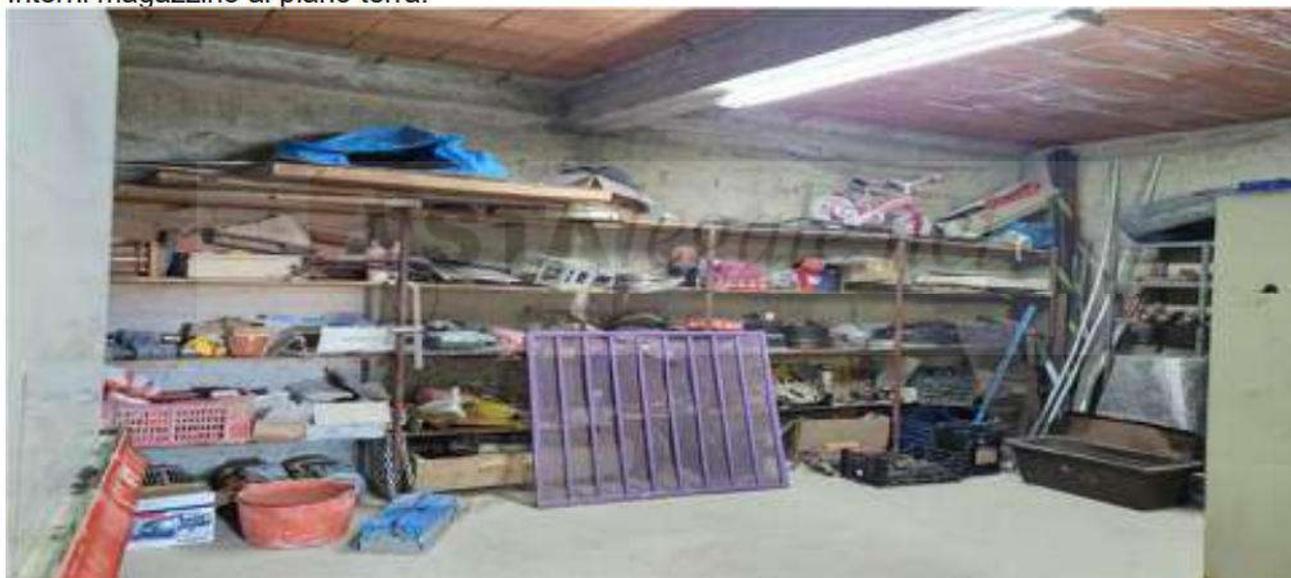
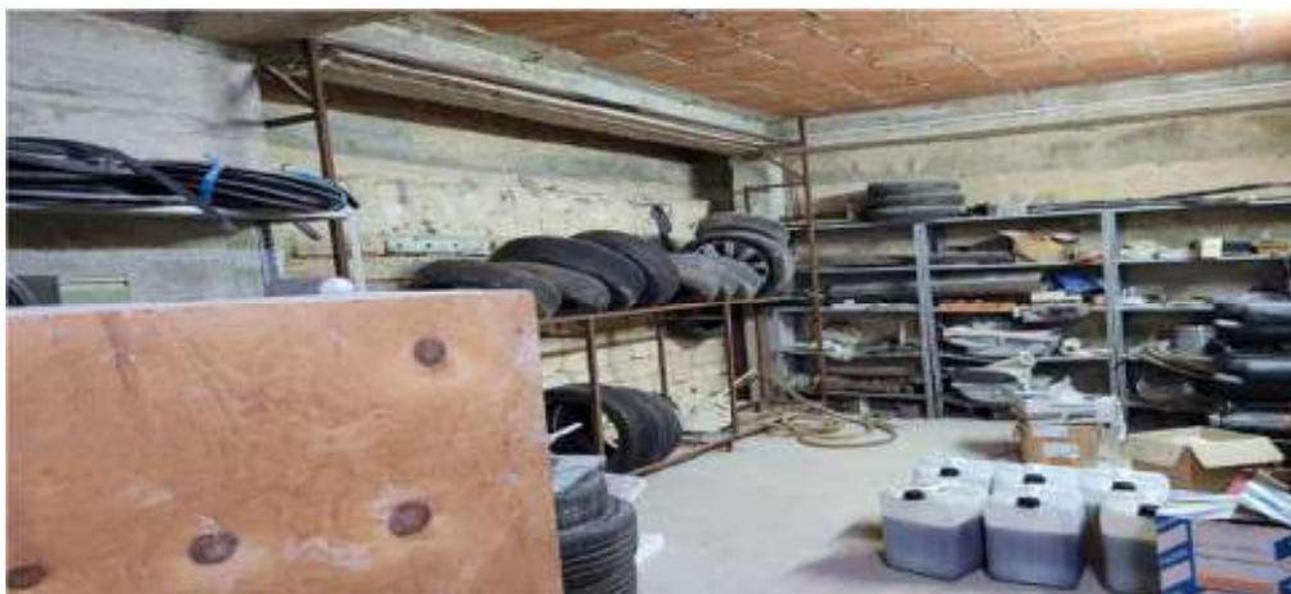
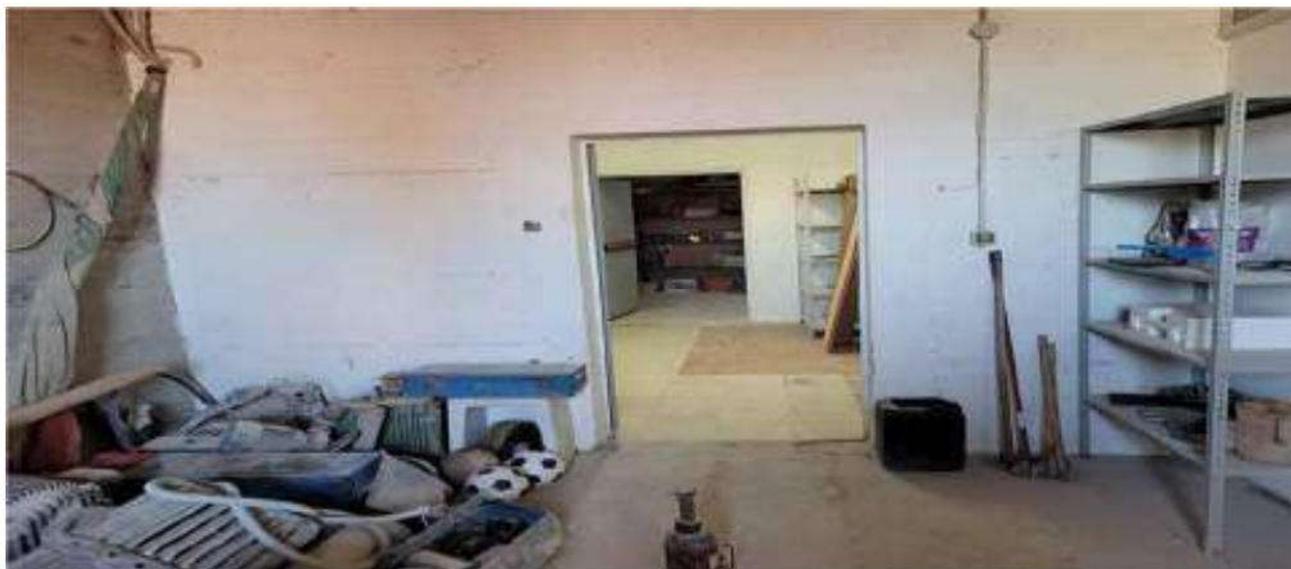
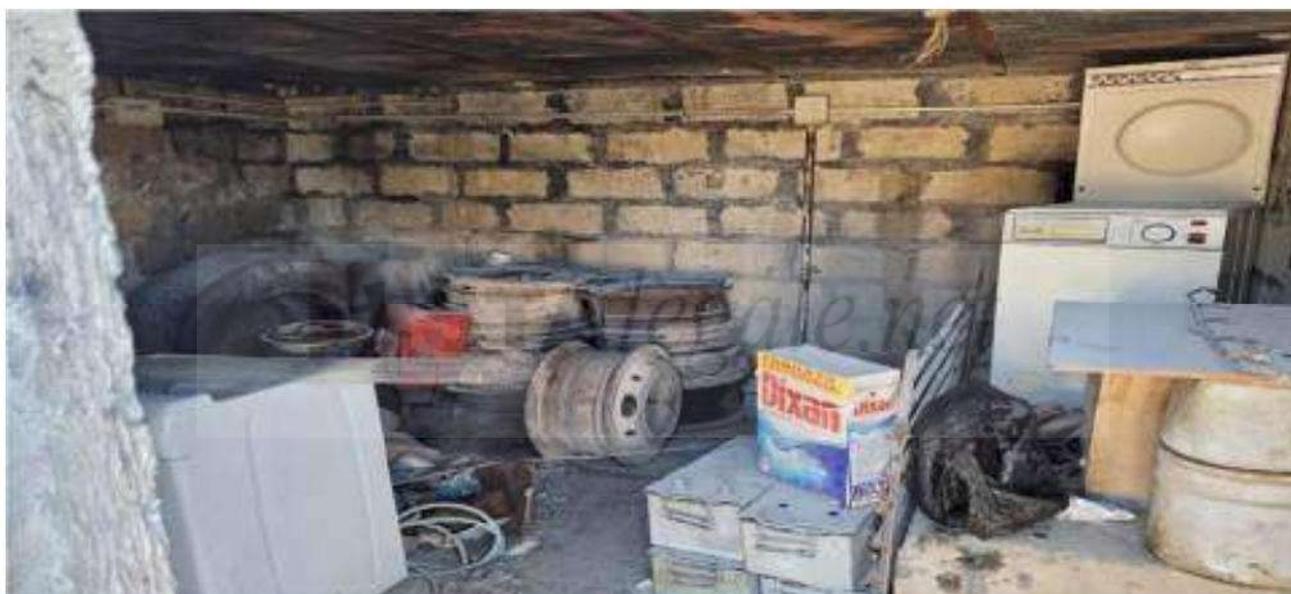
Interni magazzino al piano terra:

Il magazzino si presenta allo stato rustico con pavimentazione realizzata con una spianata di malta.

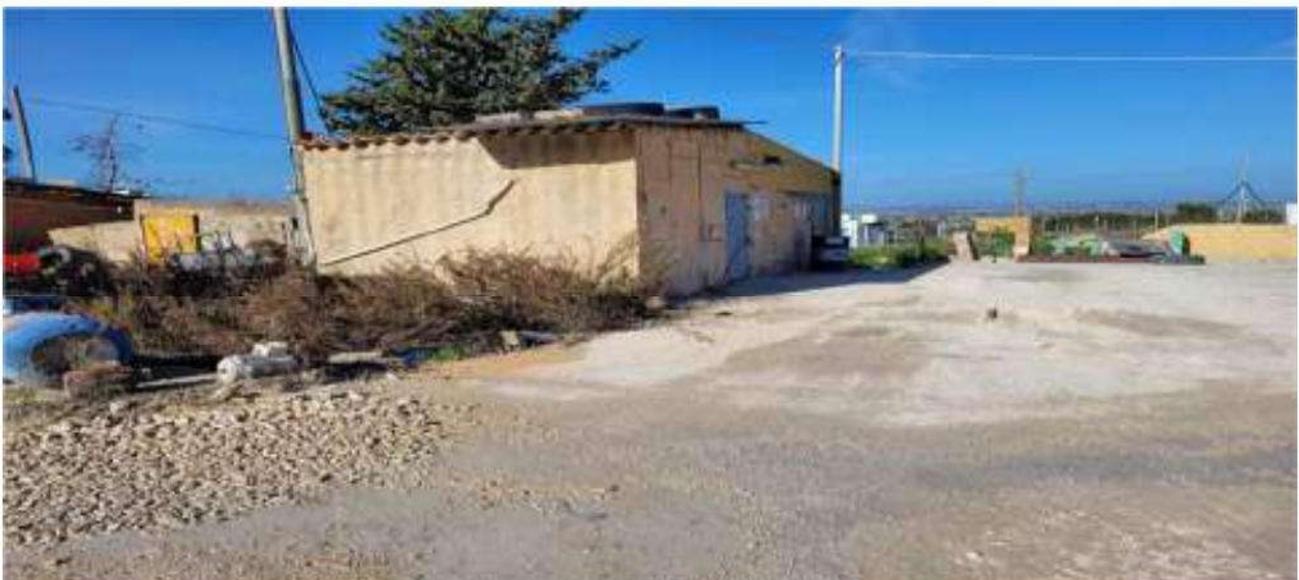
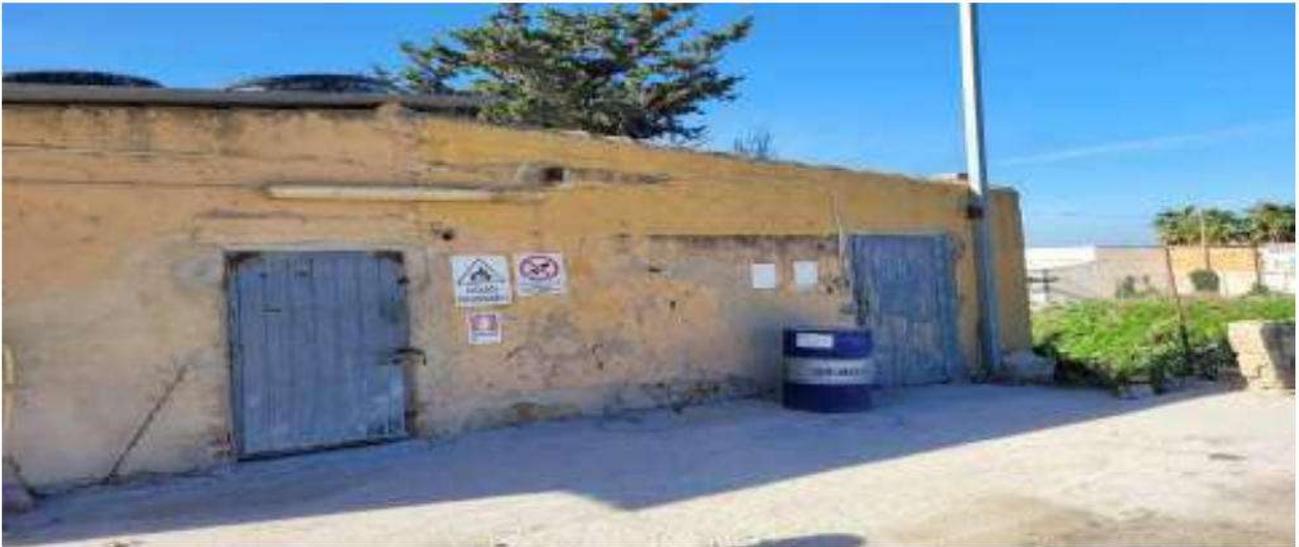
Seguono le foto del deposito:

Un locale deposito, avente struttura portante in muratura e copertura in lastre ondulate di cemento amianto, in pessime condizioni, avente una superficie di mq. 35, censito e parzialmente rappresentato nella planimetria, costituisce parte integrante del **sub. 2** della p.lla n. 23. (i costi di smaltimento sono stati quantificati preliminarmente alla determinazione del valore e detratti dallo stesso)

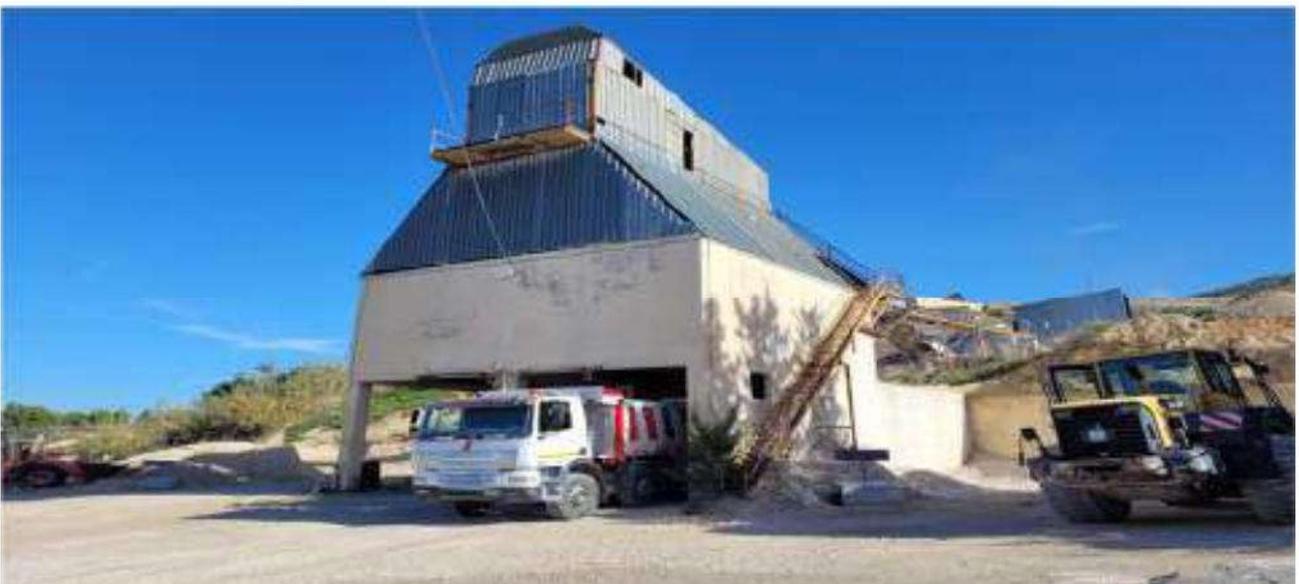
Segue la foto dei silos:

Un silos per lo stoccaggio dei materiali calcarei, avente struttura portante in muratura e le strutture di contenimento realizzate struttura metallica, avente una superficie di mq. 51,12, censito e rappresentato nella planimetria quale parte integrante del **sub. 2** della p.lla n. 23.

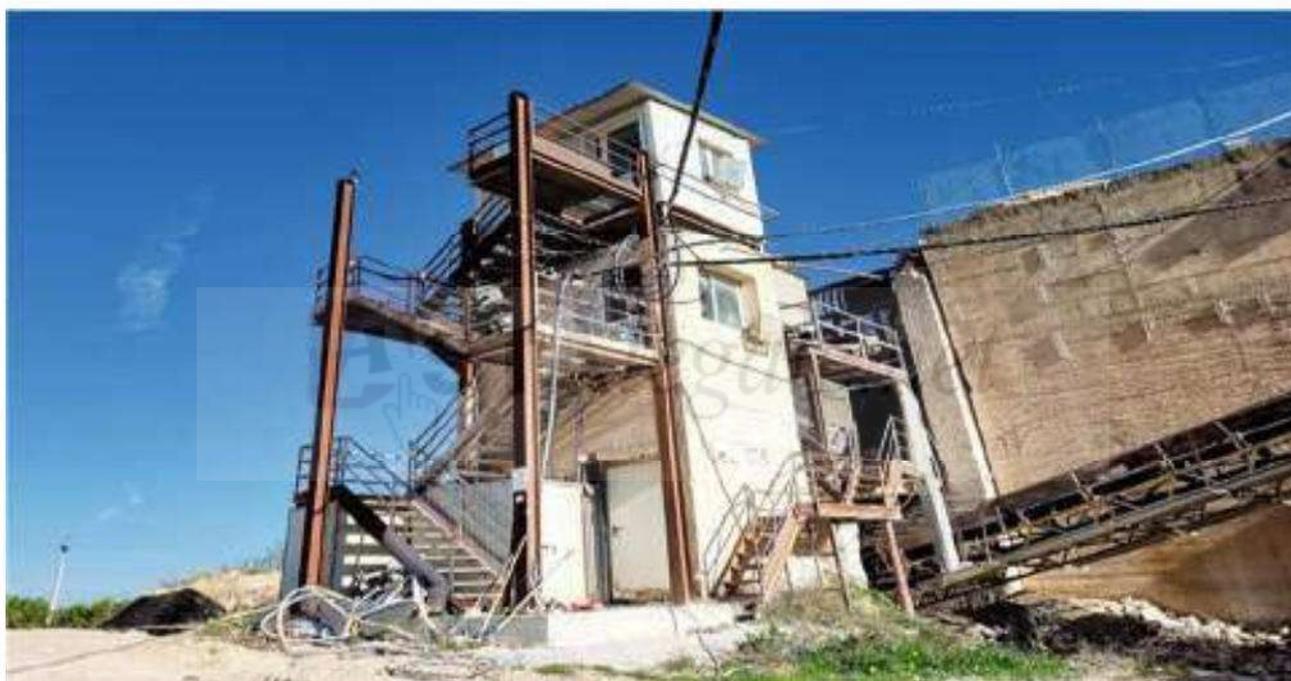
Seguono le foto della centralina:

Una centralina di comando avente struttura portante in muratura ed in parte in struttura metallica, provvista di scala esterna in struttura metallica, avente superficie di mq. 5,50, censito e rappresentato nella planimetria catastale quale parte integrante del **sub. 2** della p.lla n. 23.

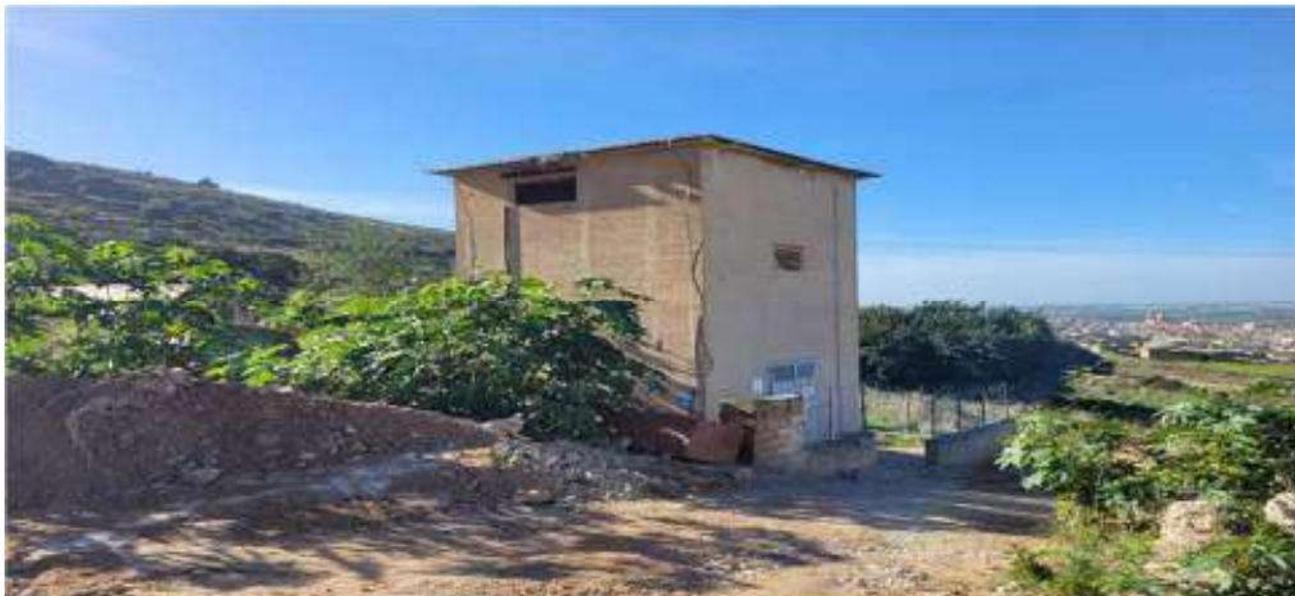
Una cabina elettrica avente struttura portante in muratura e copertura piana in laterocemento, avente superficie di mq. 13,40, all'interno della quale è installato l'impianto di trasformazione di energia elettrica. La costruzione è censita nella planimetria catastale con il **sub. 4** della p.lla n. 23;

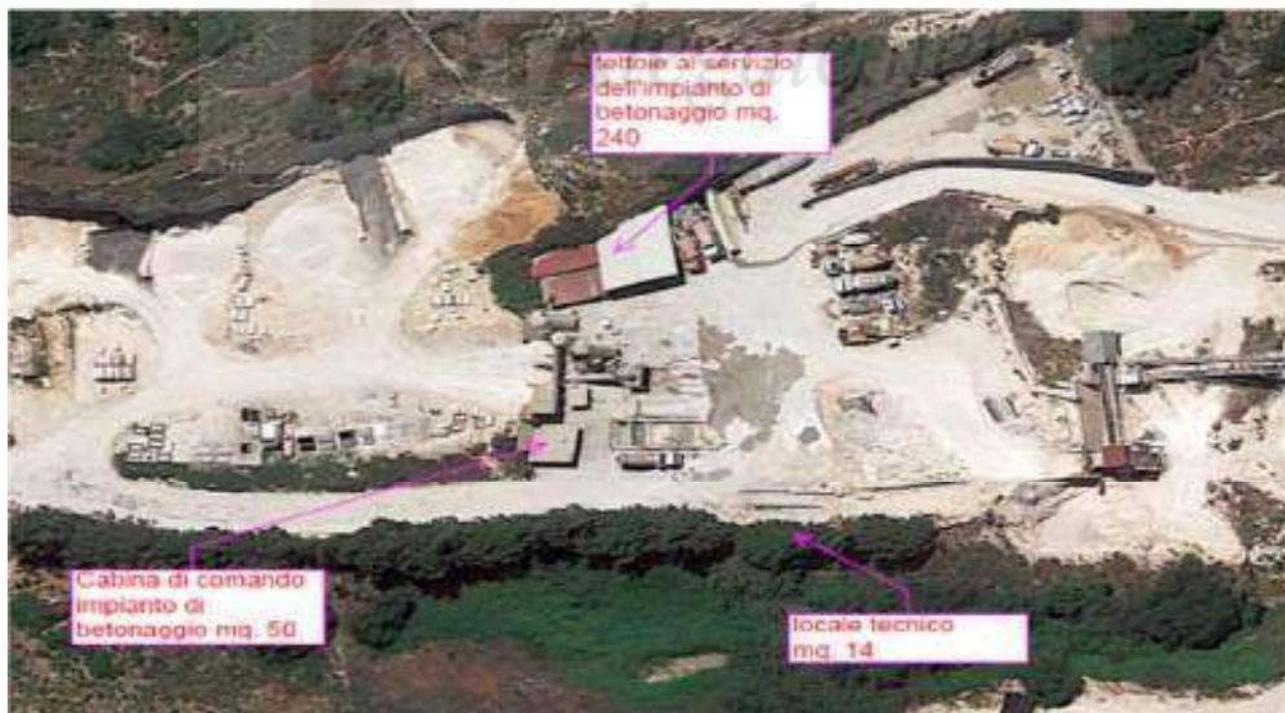
Segue uno stralcio ortofotografico con identificazione dei fabbricati non censiti.

Il sottoscritto ha inoltre rilevato la presenza di altre costruzioni, al servizio dell'impianto di betonaggio, realizzate all'interno del sub. 2, non censite negli elaborati planimetrici catastali e non in regola sotto l'aspetto urbanistico.

Le costruzioni al servizio dell'impianto di betonaggio, non censite al C.F., sono le seguenti:

Tettoie al servizio dell'impianto di betonaggio e container adibiti ad officina: mq. 240.

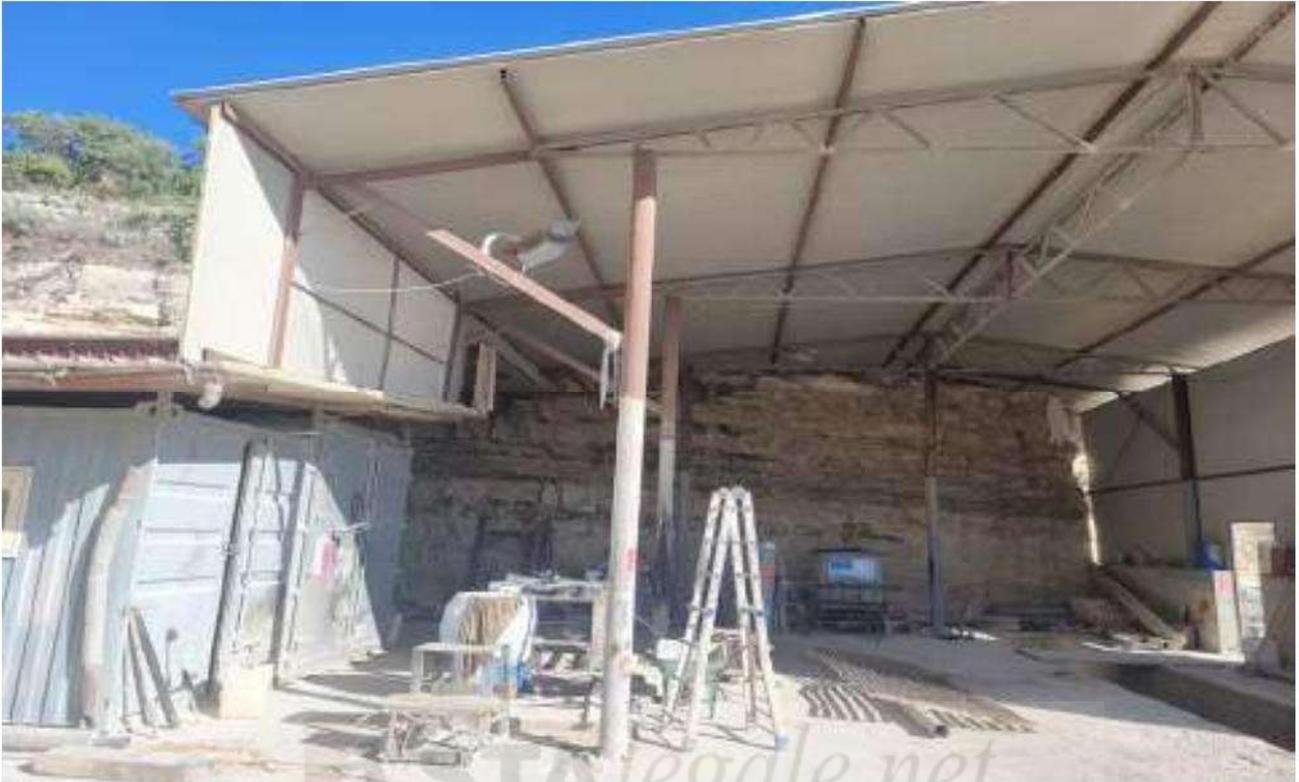
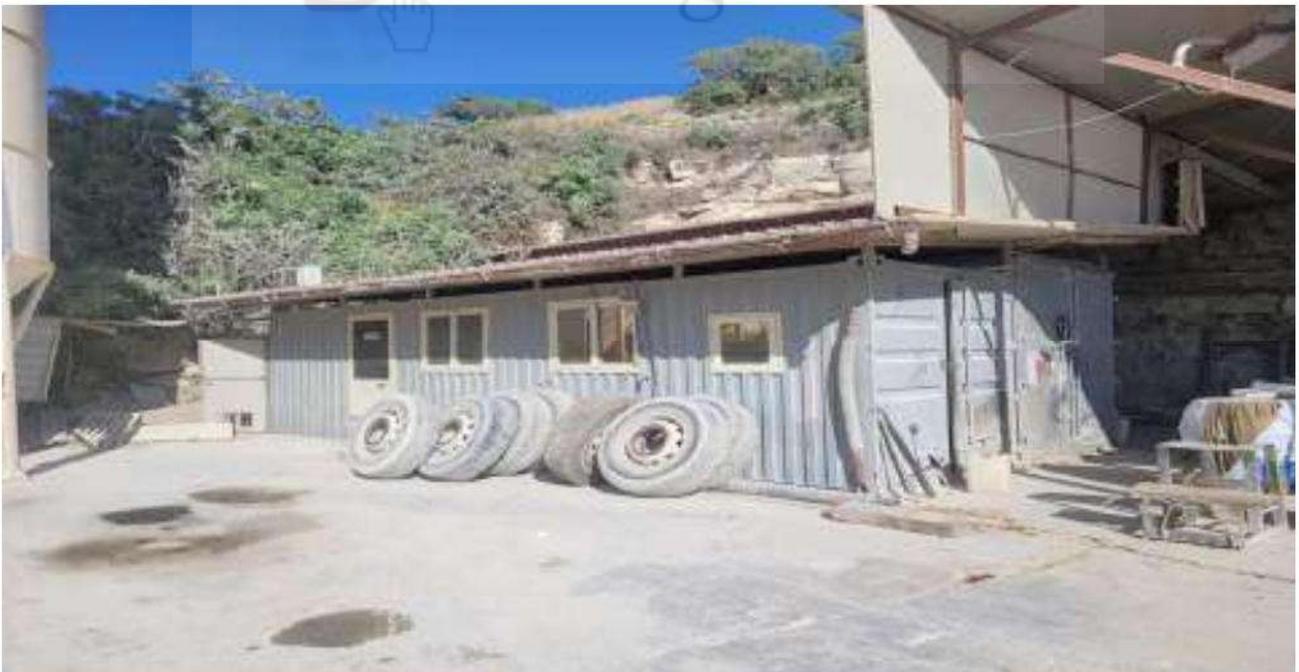
Costruzione realizzata al fine di creare una zona coperta al servizio dell'impianto di miscelazione e betonaggio, costituita da una tettoia in struttura metallica con copertura in pannelli coibentanti tipo isopac.

All'interno della tettoia sono allocati n. 2 container adibiti a deposito attrezzi e ad officina al servizio dell'impianto.

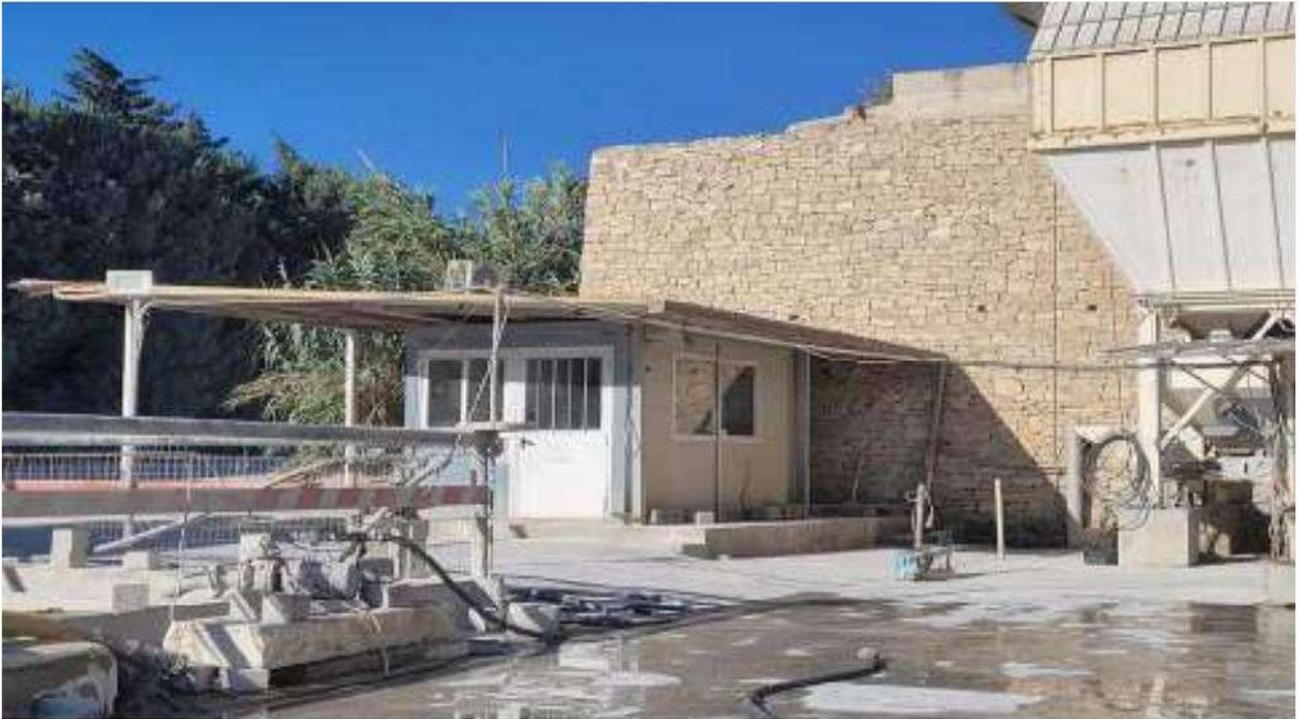
Foto cabina di comando impianto di betonaggio.

Tettoia di copertura di protezione alla cabina di comando dell'impianto di betonaggio: **mq. 50**.
La cabina di comando dell'impianto di betonaggio è costituita da una costruzione prefabbricata in pannelli coibentanti e struttura portante in acciaio, avente superficie di mq. 14, realizzata all'interno di una tettoia in struttura metallica dotata di copertura in pannelli coibentanti tipo isopac, avente superficie complessiva di mq. 50.

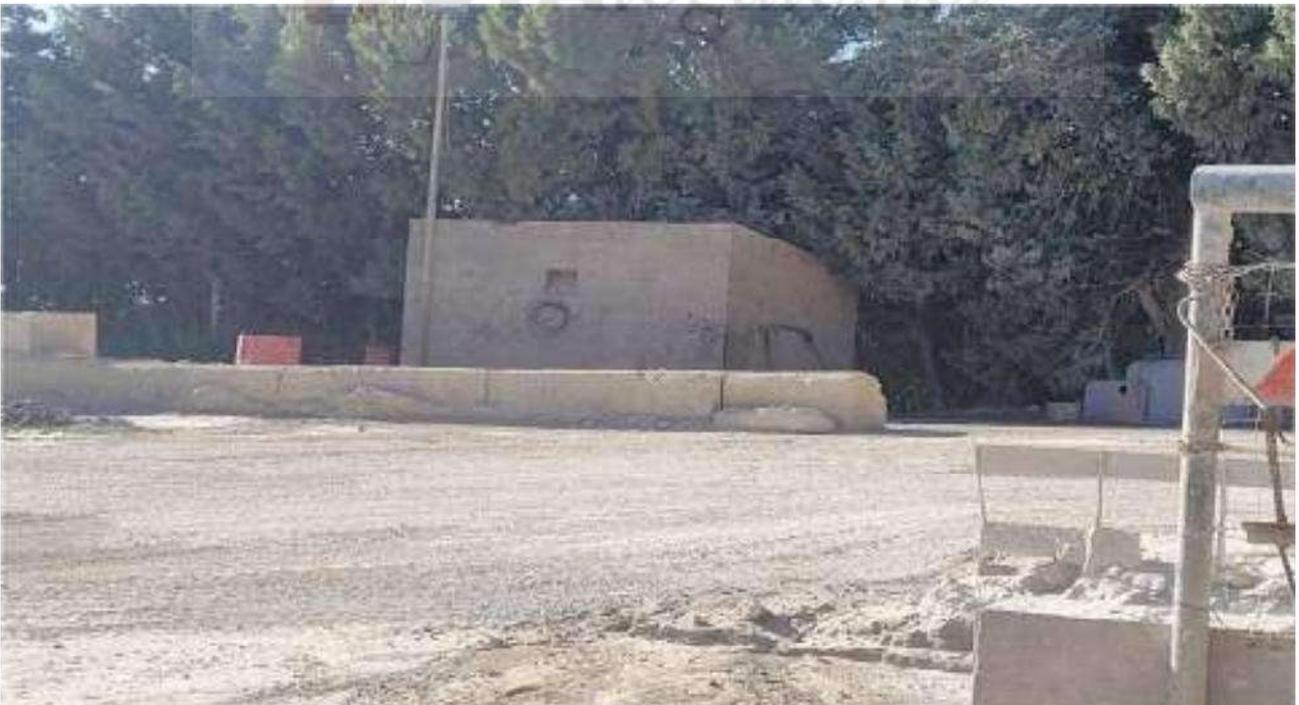
Locale tecnico in muratura al servizio dell'impianto di betonaggio, realizzato in laterizi forati e dotato di copertura piana in laterocemento, avente una superficie lorda di mq. 14.

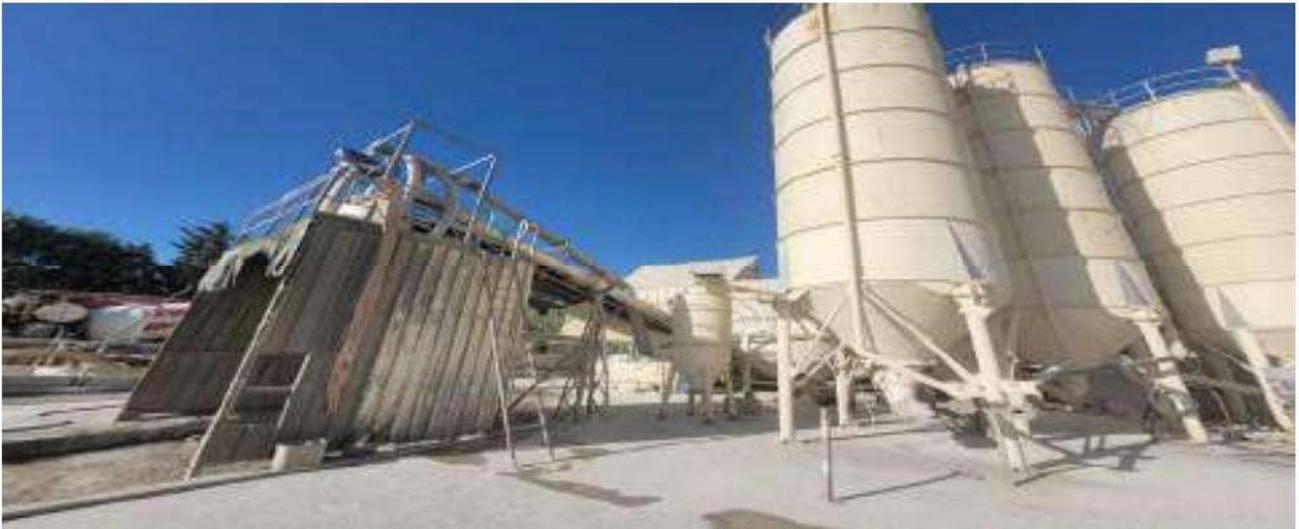
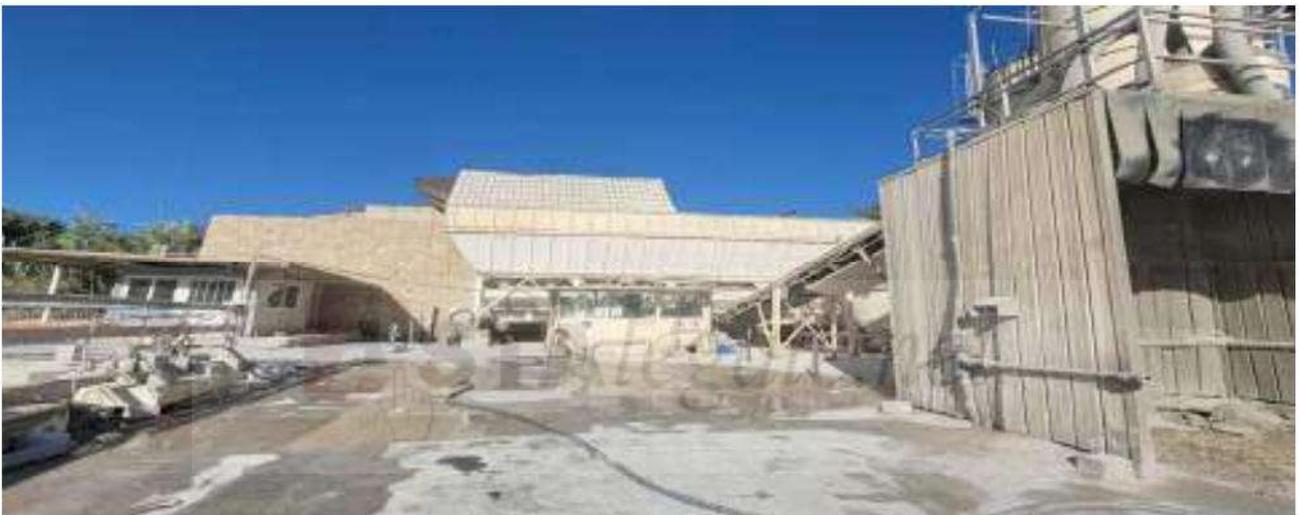
Sono inoltre presenti dei manufatti al servizio degli impianti di frantumazione e betonaggio, costituiti da vasche di decantazione, muri di contenimento, silos verticali per lo stoccaggio del cemento ed altre attrezzature correlate con l'impianto di betonaggio.

L'impianto nel suo complesso appare obsoleto, e sia le macchine che le parti strutturali a corredo di esse appaiono molto usurate e logore. Le lamiere dei nastri trasportatori in alcuni punti si presentano vistosamente corrose. Le strutture in cemento armato sono fortemente deteriorate, e versano in un cattivo stato di conservazione che denuncia una mancata recente manutenzione. Inoltre, si osserva che l'impianto nel suo insieme, non è trasferibile in un'altra ubicazione. A parte alcune macchine, che potrebbero essere suscettibili al trasferimento, per il resto le strutture in cemento armato, i nastri trasportatori e le torrette non possono essere smontate trasportate e rimontate in un altro sito.
