### **Destinazione urbanistica**

**Le particelle che compongono il Corpo A sono ubicate in c.da Petrarò ed identificate con i mappali n. 23 e 468 del fg 20 del territorio di Comiso/A, presentano la seguente destinazione urbanistica:**

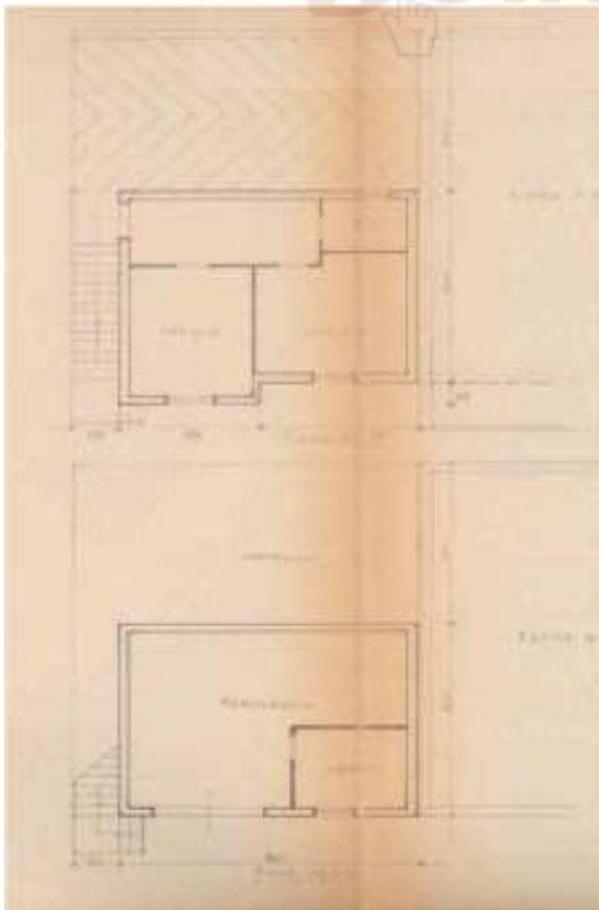
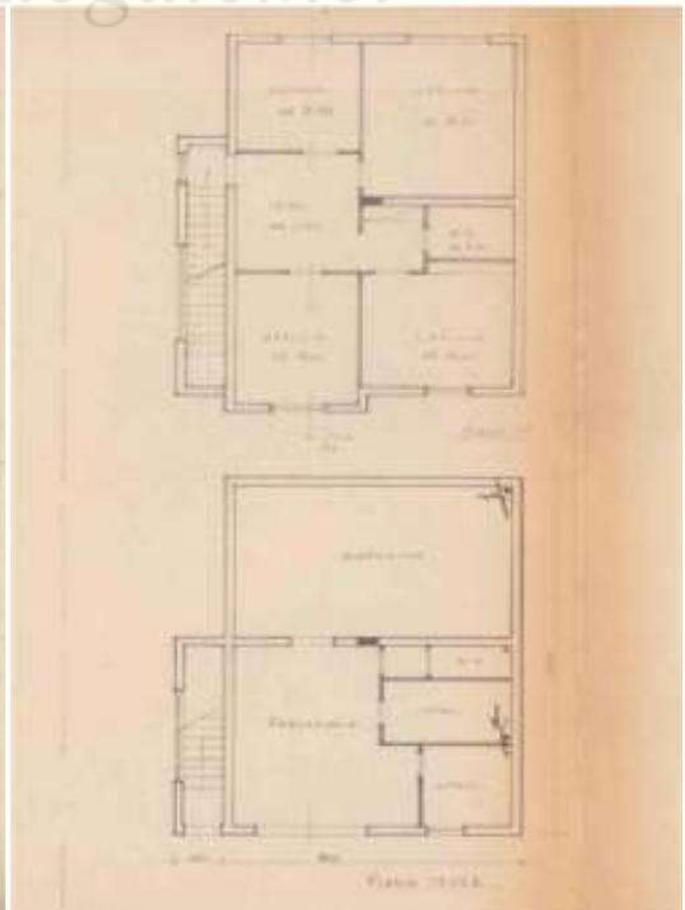
Successivamente, con concessione edilizia n. 7345 pratica n. 262 del 1999 è stato autorizzato un "progetto di miglioramento ambientale di un centro di betonaggio esistente" di cui agli elaborati progettuali allegati.

stato di fatto:

stato di progetto:

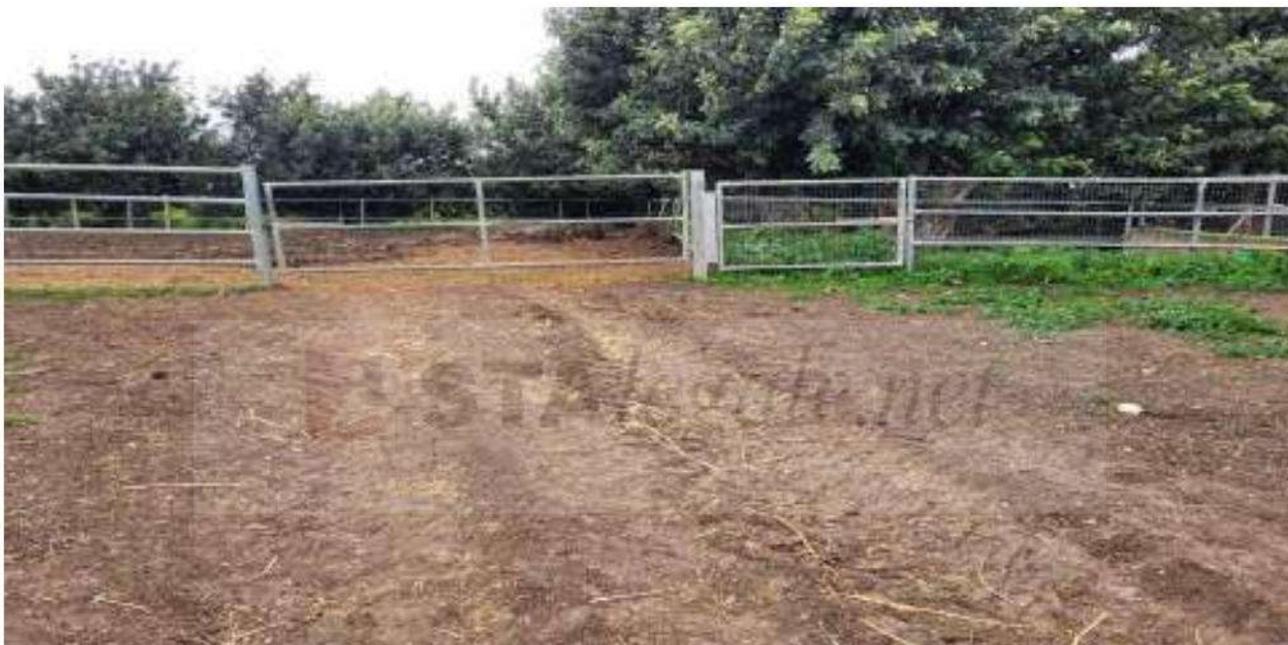
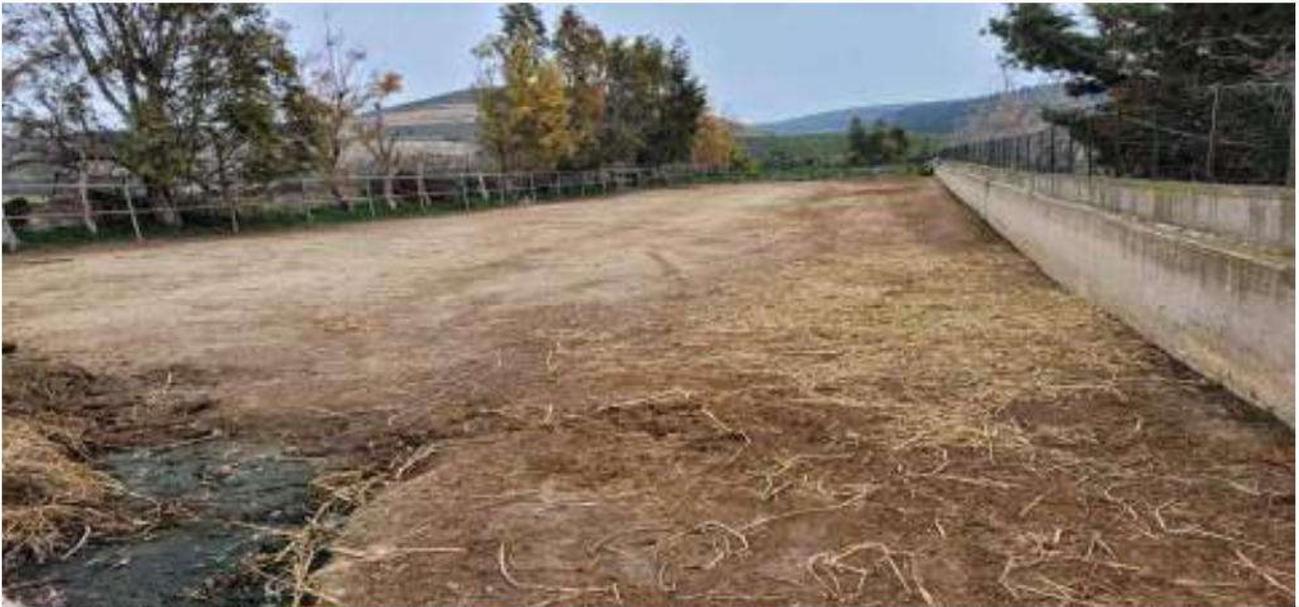
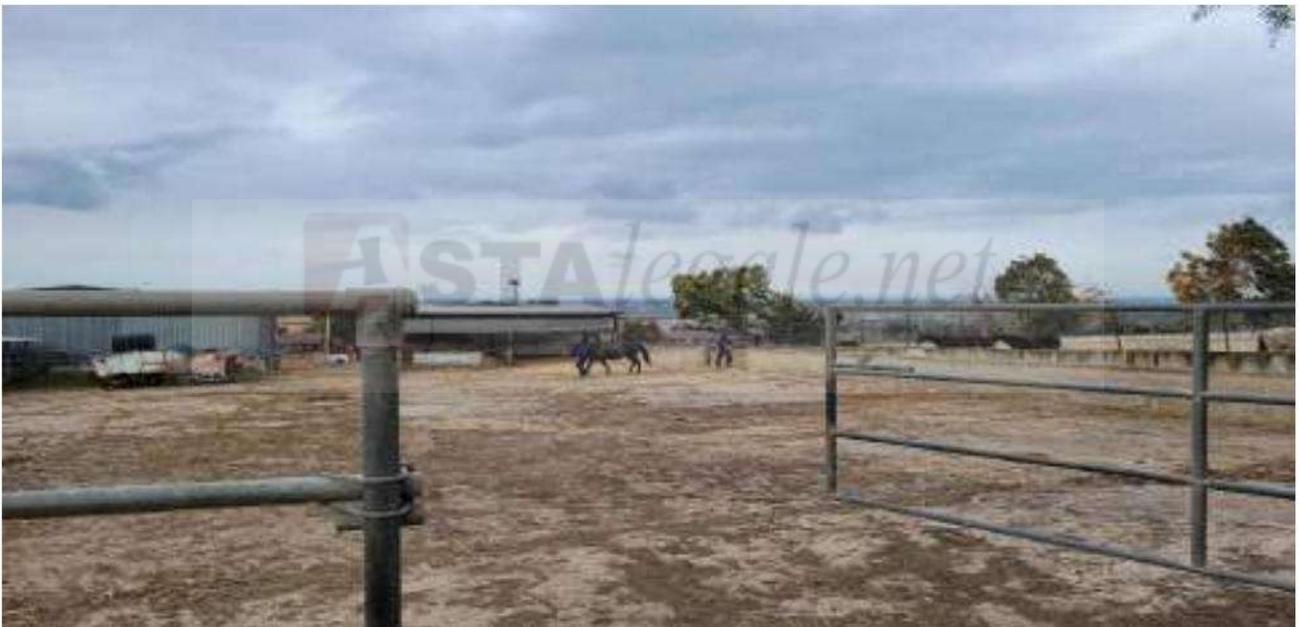
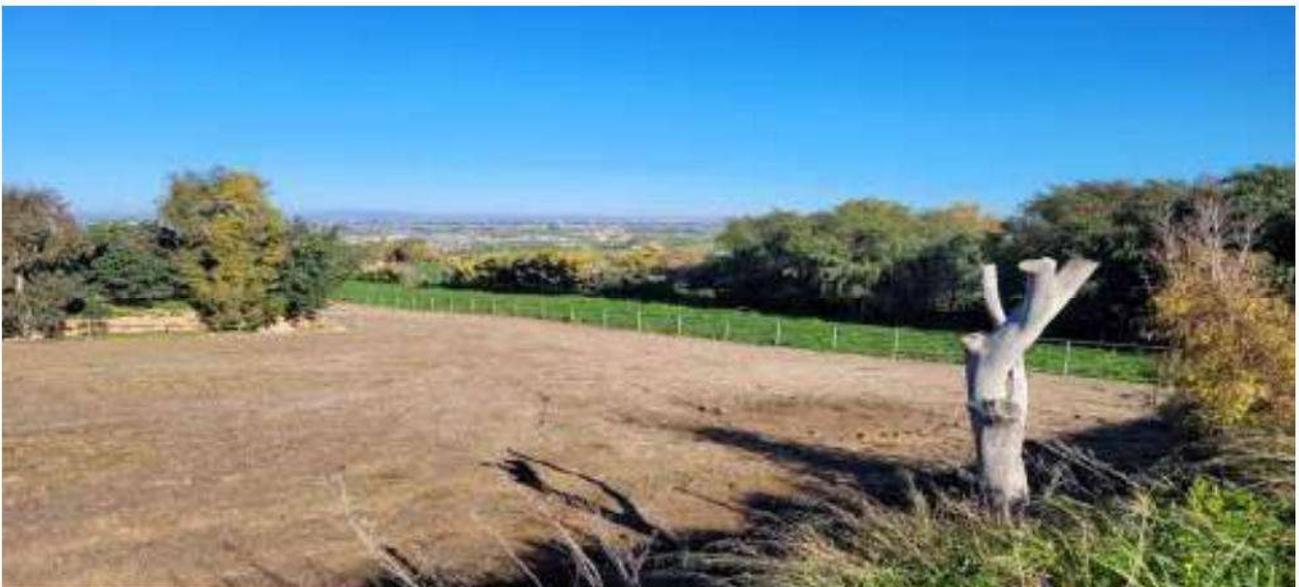
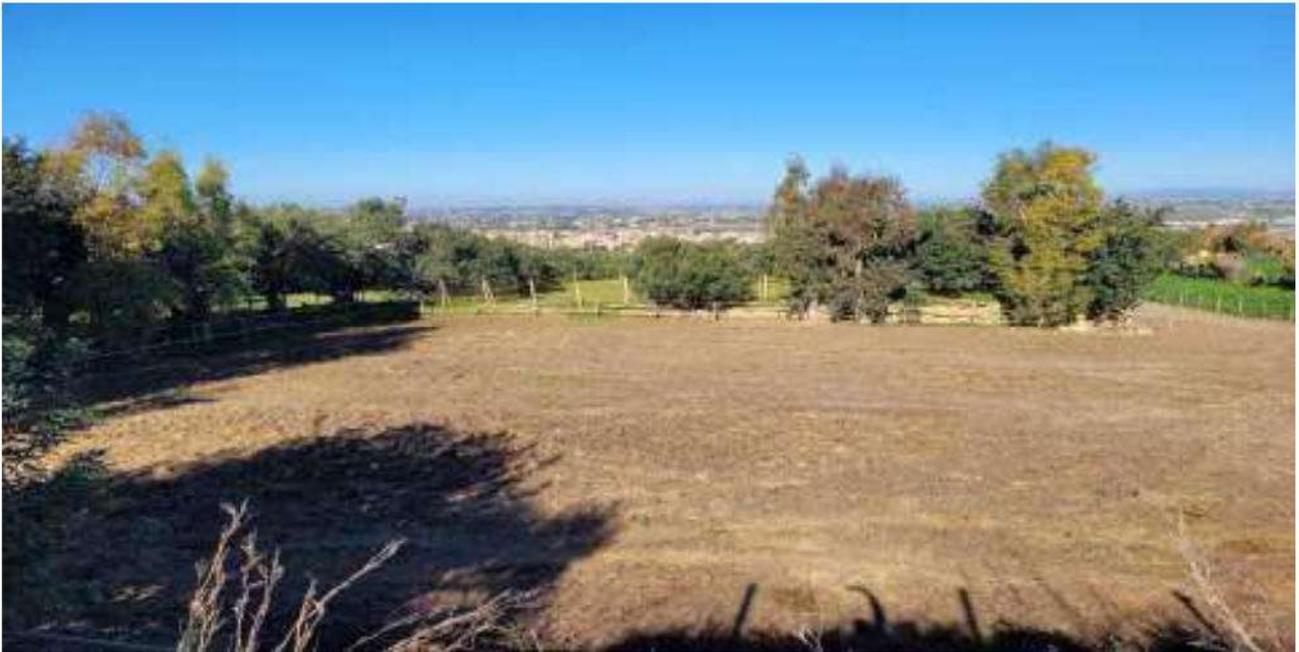
I terreni che compongono il corpo A, attigui ai fabbricati a destinazione agricola ubicati all'interno della particella n. 1313 e all'interno della p.lla n. 288. I terreni sono riconducibili ai mappali n. 286, 291, 292 del foglio n. 68 ed alla p.lla n. 72 del foglio n. 69. La destinazione agronomica delle p.lle 286, 291, 292 del fg 68 e 72 del fg 69 e delle porzioni di terreno non occupate dai fabbricati delle p.lle 1313 e 288 sono destinati a: aree di manovra, paddok ed aree di sgambamento per cavalli. La pavimentazione dei paddok e delle aree di sgambamento sono in terra naturale, le separazioni dei diversi ambienti sono state realizzate in parte con staccionate, realizzate in parte con elementi metallici tubolari ed in parte con muretti in blocchi di calcare tenero, superiormente ai quali sono stati posizionati paletti e rete metallica. I paddok dispongono inoltre di mangiatoie e punti di abbeveraggio. Seguono alcune foto del corpo A:

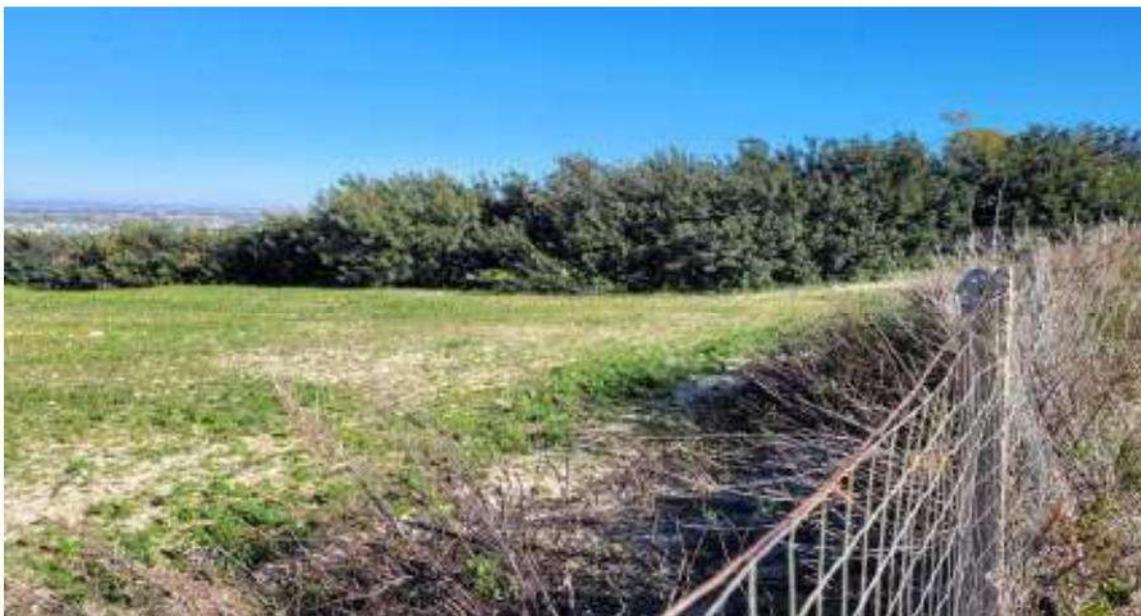
Seguono alcune foto del corpo B:

I terreni che compongono il corpo B) identificati con i mappali n. 308, 386, 312, 313 del foglio n. 68, sono destinati interamente ad attività agricola di coltivazione di cereali da granella o si foraggiere a regime asciutto. La giacitura è pianeggiante con porzioni che manifestano una lieve pendenza in direzione Ovest. Il substrato di coltivazione è di medio impasto con buona dotazione di sostanza organica e strato coltivabile medio pari a circa 30 cm. Non si rileva la presenza, all'interno del corpo B, di essenze arboree ad esclusione che in prossimità dei confini con le proprietà limitrofe, lungo i quali si rileva la presenza di alberi di carrubo, in condizioni di coltivazione ordinarie.

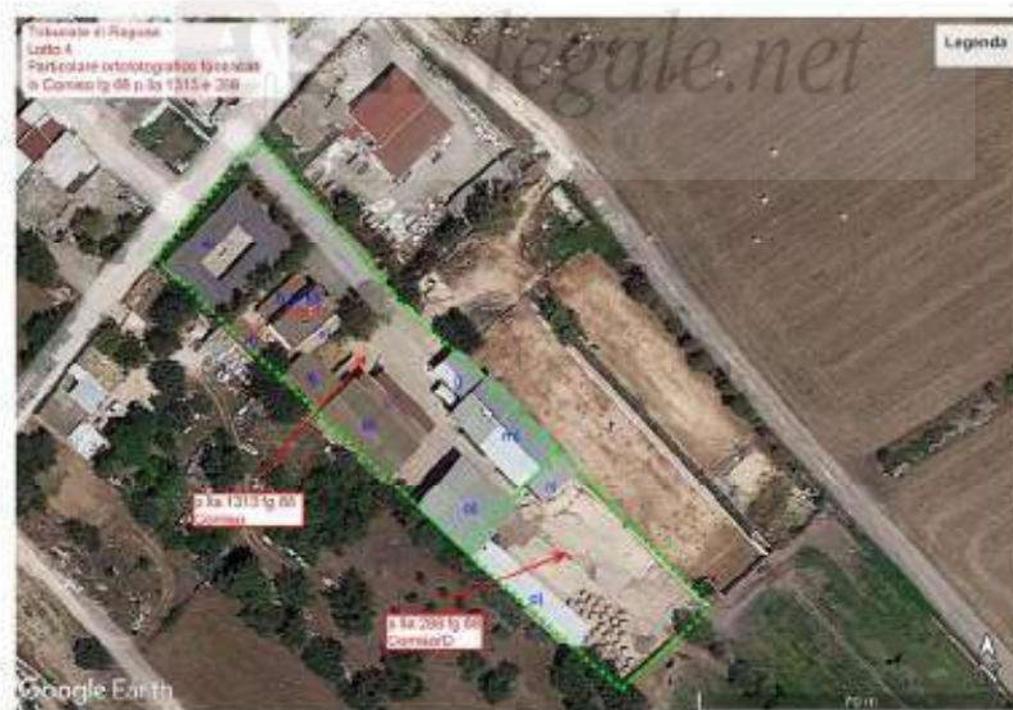
Segue un particolare ortofotografico dei fabbricati nel quale il sottoscritto ha provveduto ad assegnare delle lettere di identificazione a ciascun corpo di fabbrica:

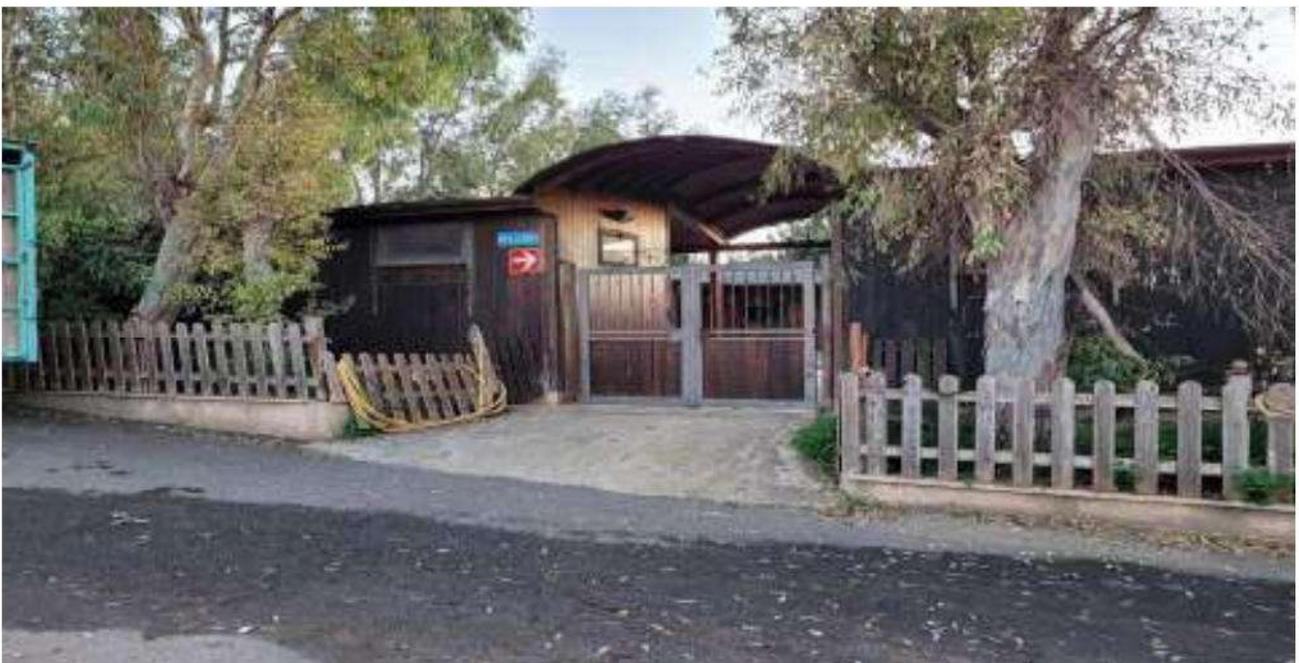
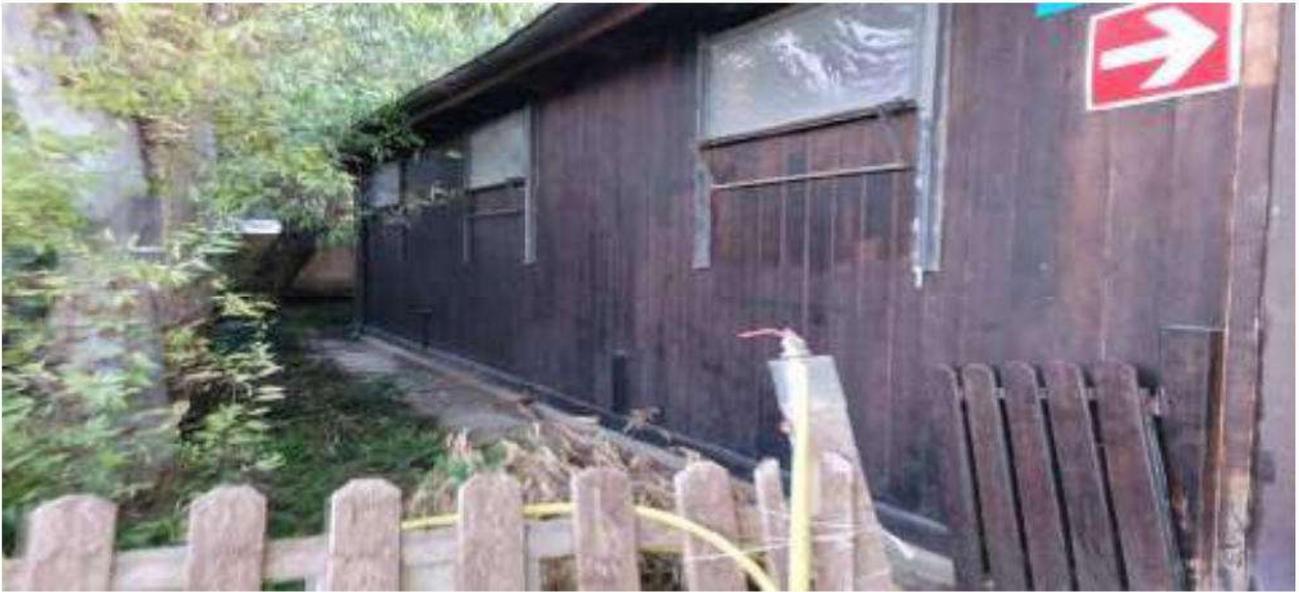
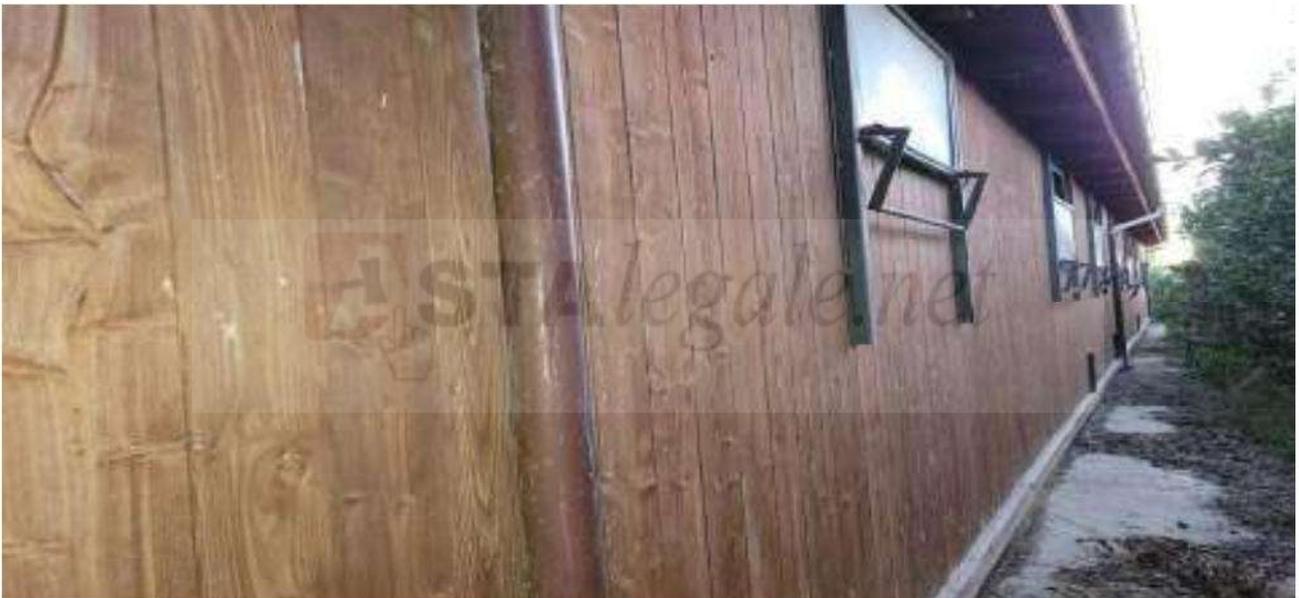
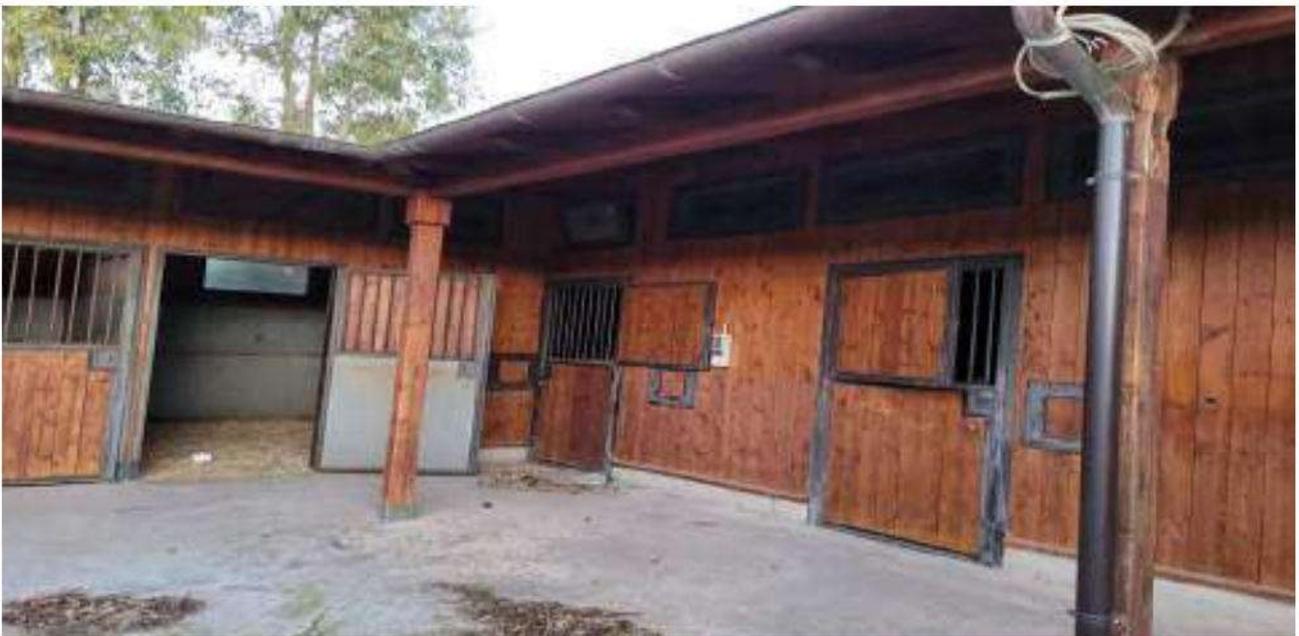
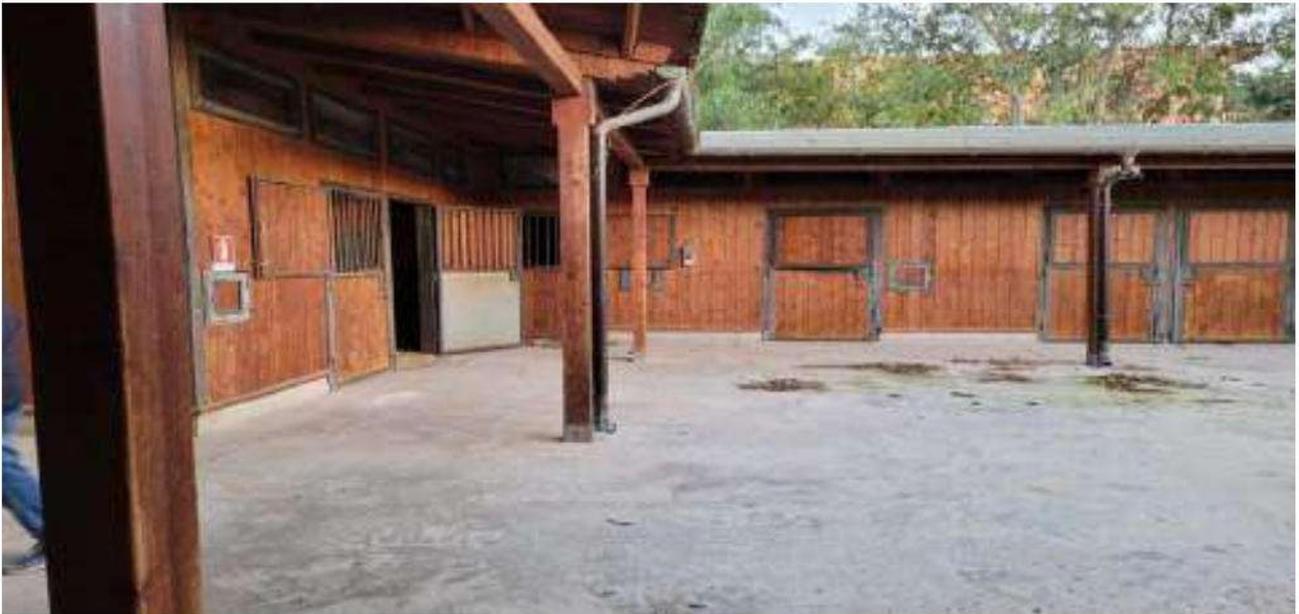
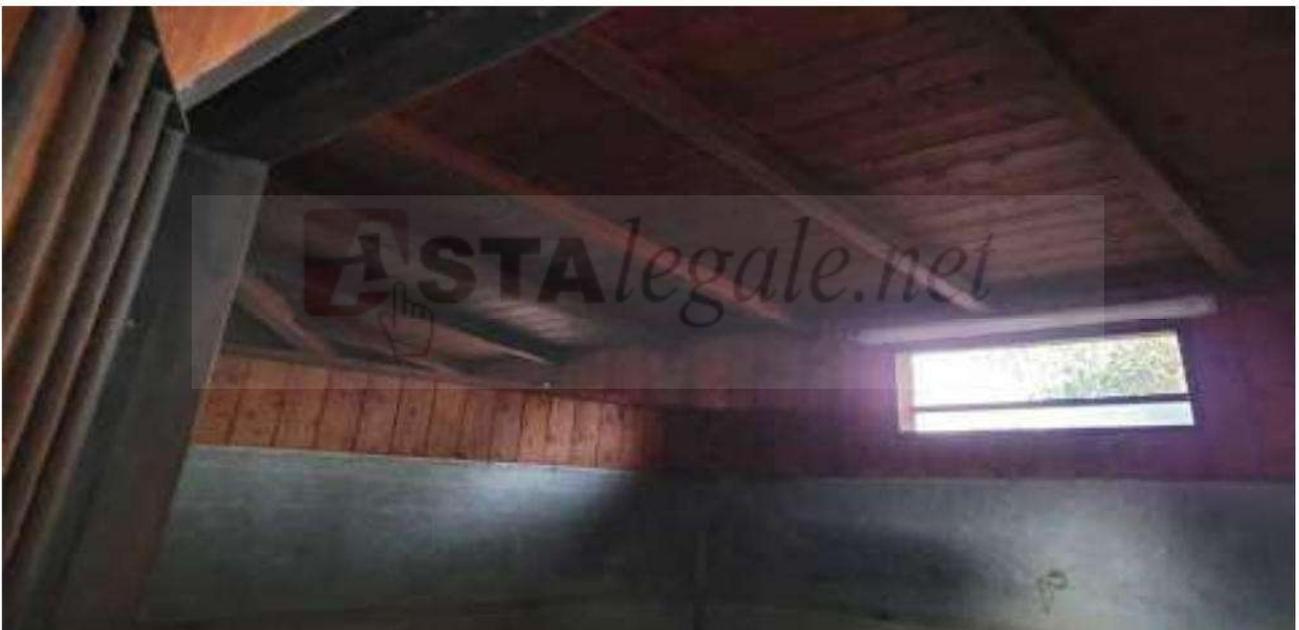
La superficie complessiva occupata dalla costruzione è di mq. 475 di cui mq. 257 è costituita dalla superficie lorda dei box di stabulazione (n. 21). La superficie interna è pari a mq. 218 di cui mq. 128 provvisti di tettoia in legno e mq. 90 costituiti dalla porzione centrale del cortile, scoperta. La superficie netta media dei box oscilla tra i 9 e gli 11 mq.

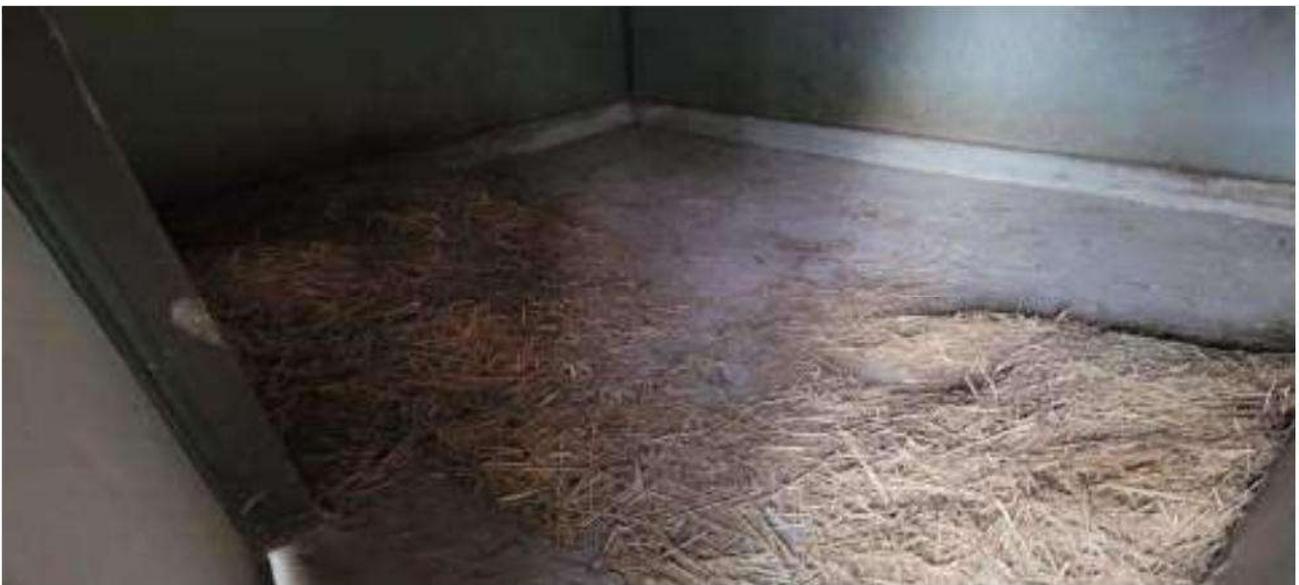
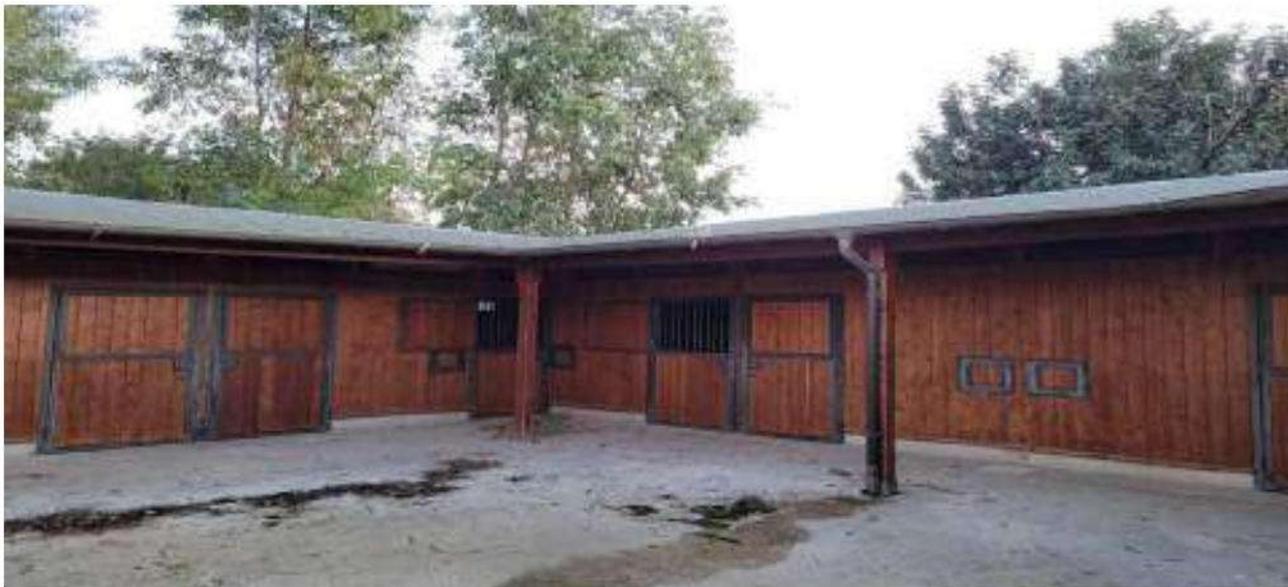
Seguono alcune foto:

Costituito da una serie di box per cavalli, con disposizione "a corte chiusa", realizzati con struttura portante, copertura e tamponamenti in legno pretrattato, disposti lungo il perimetro di una superficie rettangolare, in modo da lasciare all'interno una superficie scoperta, adibita a cortile interno, anch'essa di forma rettangolare.

L'intera superficie dell'area è pavimentata con una spianata di cemento allo stato fine.

La costruzione presenta copertura di rivestimento superiore in tegole canadesi, i box dispongono di porte di accesso in legno, provviste di grata metallica, di rivestimento interno alle pareti, fino all'altezza di circa 1,40, realizzato in lamierino, e grondaie e pluviali metallici. Le finestre sono di tipo scorrevole. Nel complesso le strutture dispongono di impianto elettrico esterno.

Le strutture portanti della costruzione, realizzate in legno, sono ancorate al suolo con piastre in acciaio.

id in ortofoto	superficie lorda in mq	descrizione	regolarità edilizia	regolarità catastale	Possibilità di regolarizzazione urbanistica
<b>a</b>	475	box per cavalli in legno, superficie coperta mq. 257; tettoie in legno interne al cortile mq. 128, cortile mq. 90	immobile realizzato senza concessione edilizia	immobile non censito	Non è possibile procedere alla regolarizzazione a causa della ridotta distanza dai confini
<b>b</b> (piano terra)	144	stalla in muratura, provvista di copertura piana in laterocemento, suddivisa in box, adibita alla stabulazione di cavalli	costruzione conforme alla c.e. 12112	planimetria conforme	
<b>c</b> (piano primo)	130	fabbricato abitativo provvisto di struttura portante in muratura di blocchi di calcare tenero e malta e copertura in parte in tegole ed in parte in pannelli coibentanti.	costruzione conforme alla c.e. 12112 in parte, insiste un ampl. non autorizzato	parziale conformità della rappresentazione planimetrica + mq. 52	È possibile procedere alla regolarizzazione

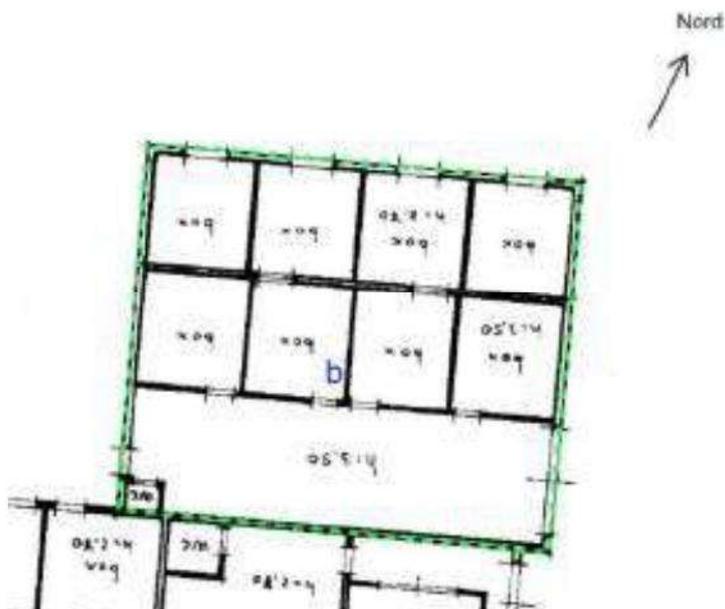
stalla in muratura, avente superficie lorda di **mq. 144**, provvista in parte da copertura piana in laterocemento ed in parte con copertura in pannelli coibentanti, suddivisa in box, adibiti alla stabulazione di cavalli.

Segue lo stralcio planimetrico catastale con evidenziata la struttura di stabulazione descritta.

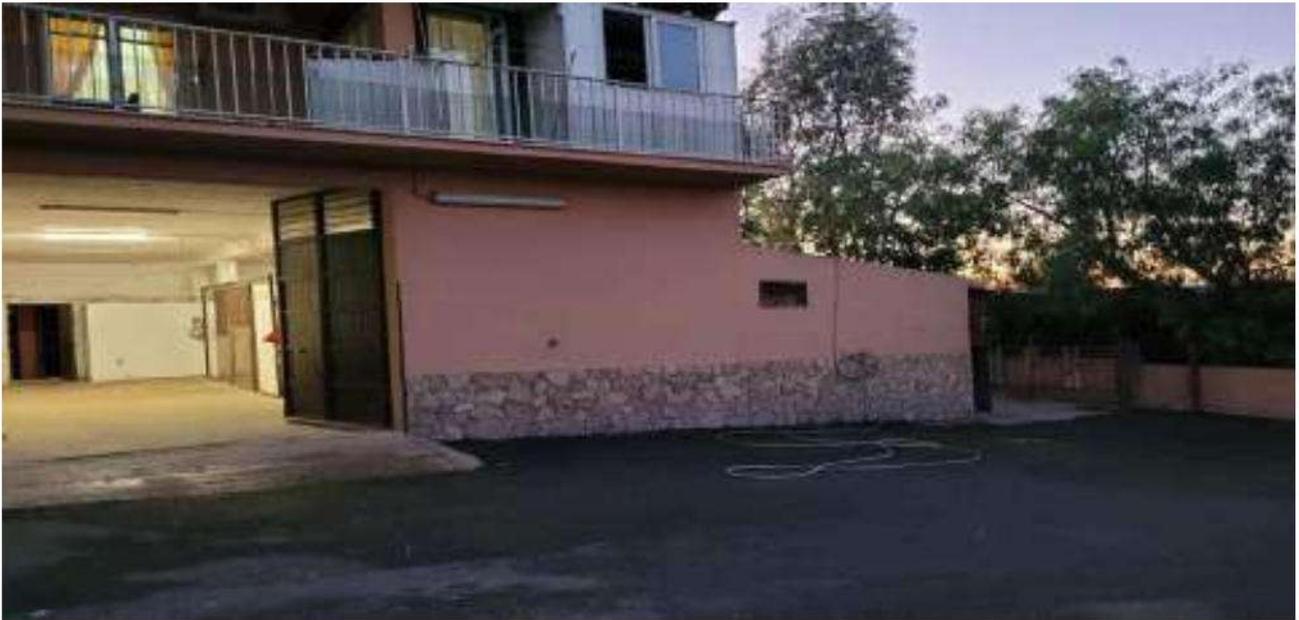
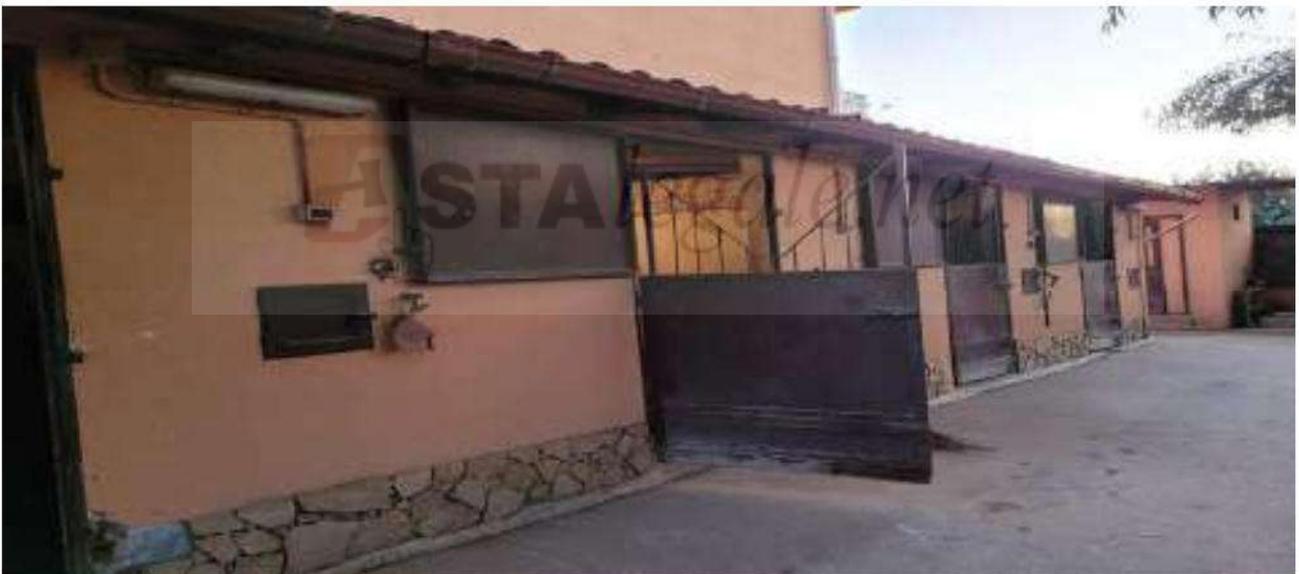
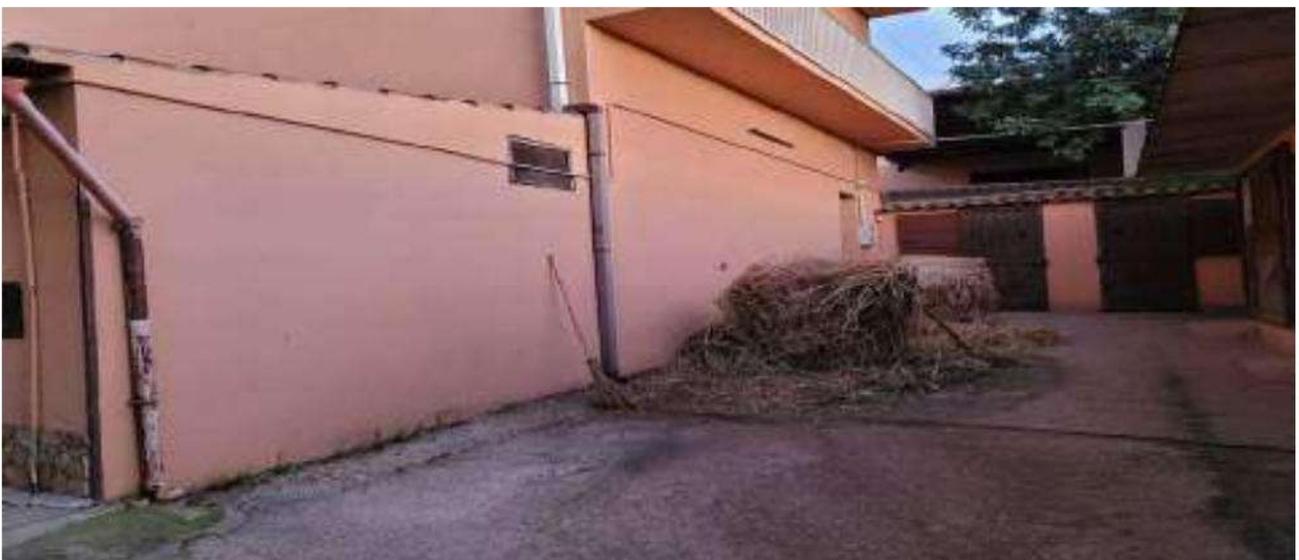
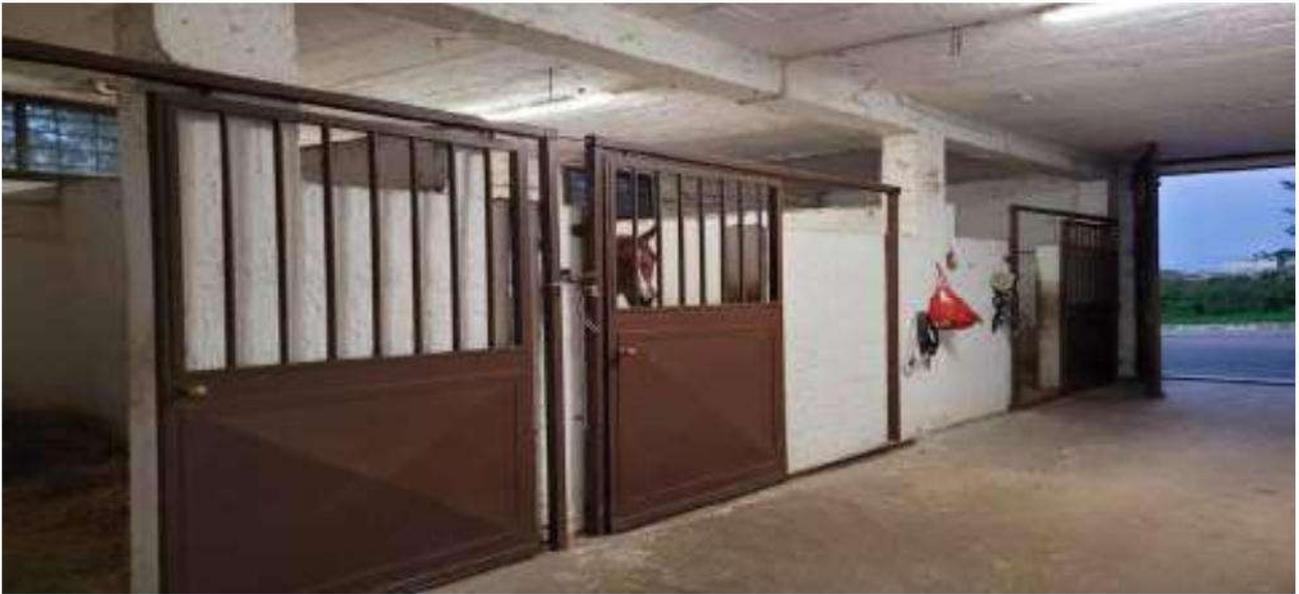
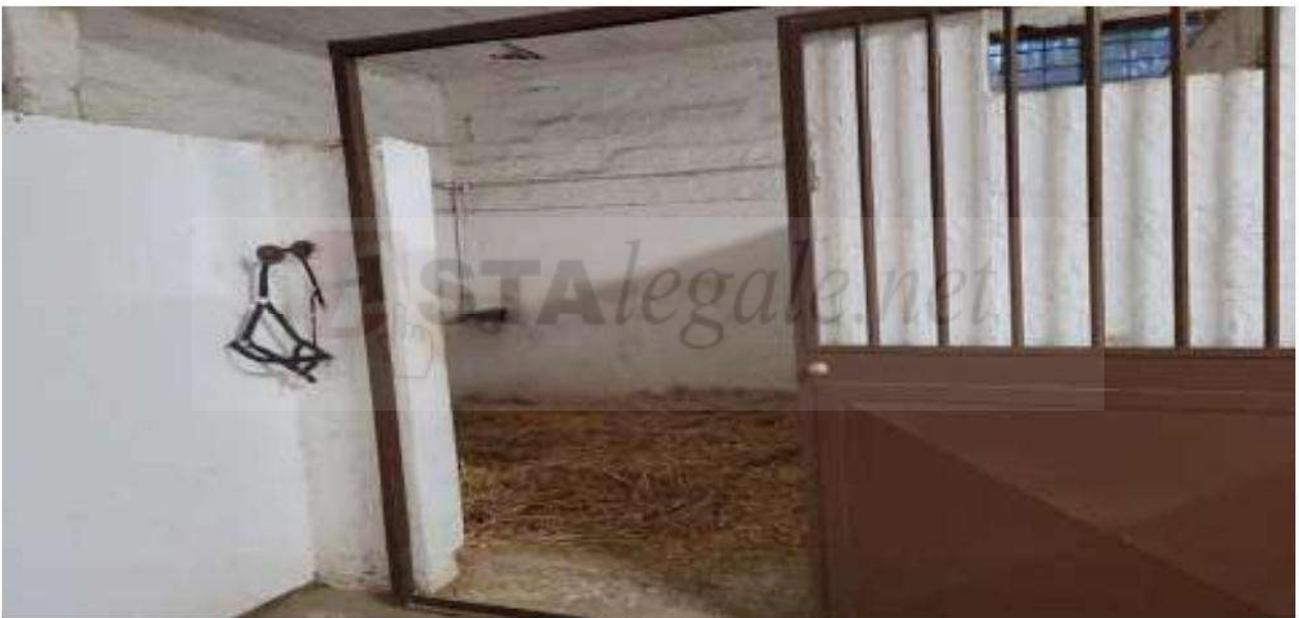
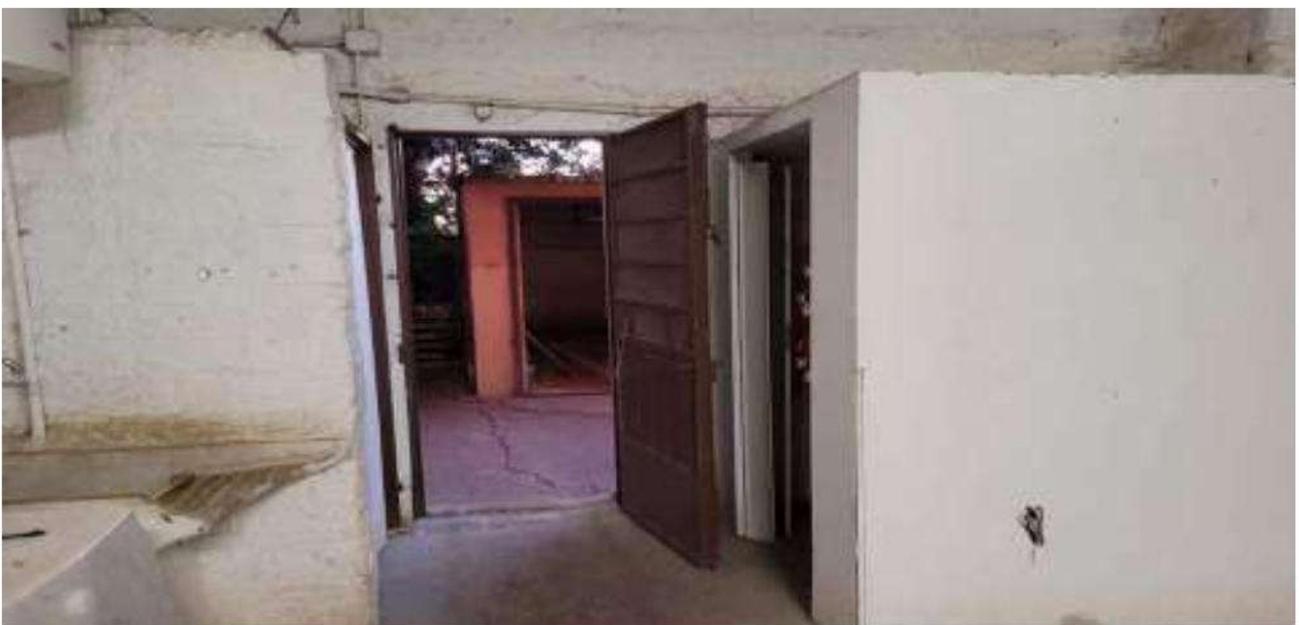
Seguono alcune foto del corpo b:

L'immobile è composto da un unico corpo di fabbrica con disposizione dei box per l'allevamento degli equini, in due file parallele e contigue. I box ubicati nella porzione esterna alla struttura (lato nord) sono accessibili dall'esterno, mentre i box ubicati nella porzione più interna sono accessibili da un'area comune di transito dotata di due aperture poste a est e a ovest della costruzione.

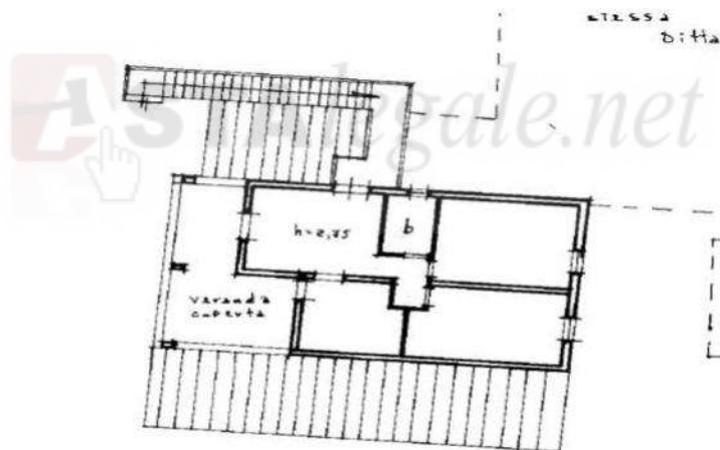
Segue lo stralcio planimetria catastale (non conforme allo stato dei luoghi):
