### **Destinazione urbanistica**

**Le particelle che compongono il Corpo A sono ubicate in c.da Petrarò ed identificate con i mappali n. 23 e 468 del fg 20 del territorio di Comiso/A, presentano la seguente destinazione urbanistica:**

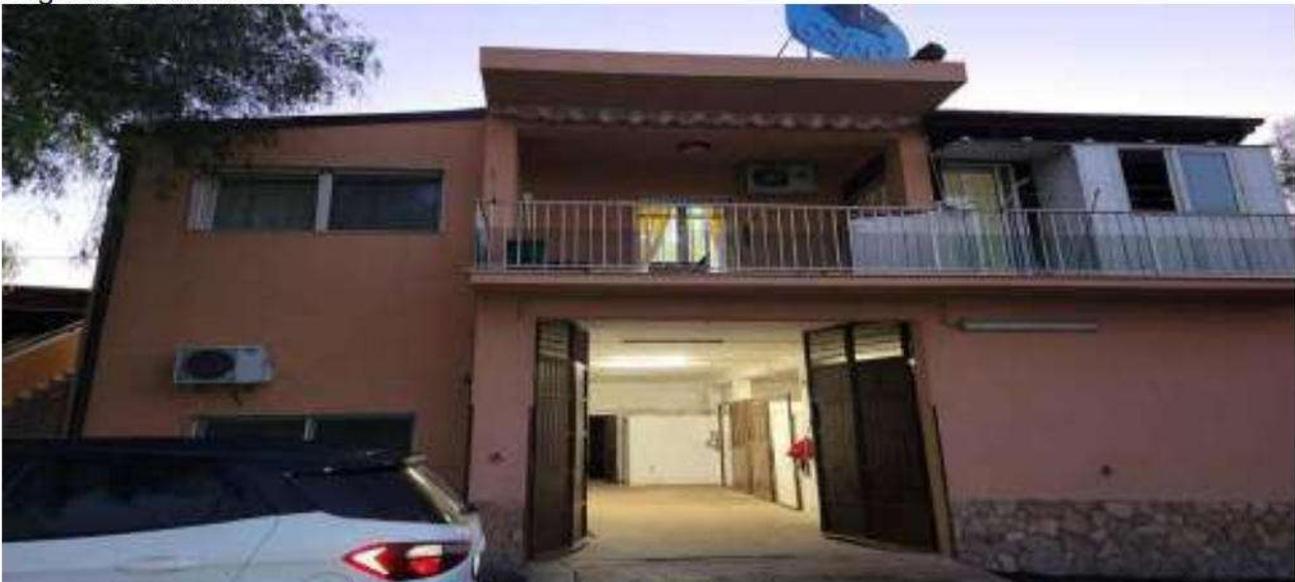
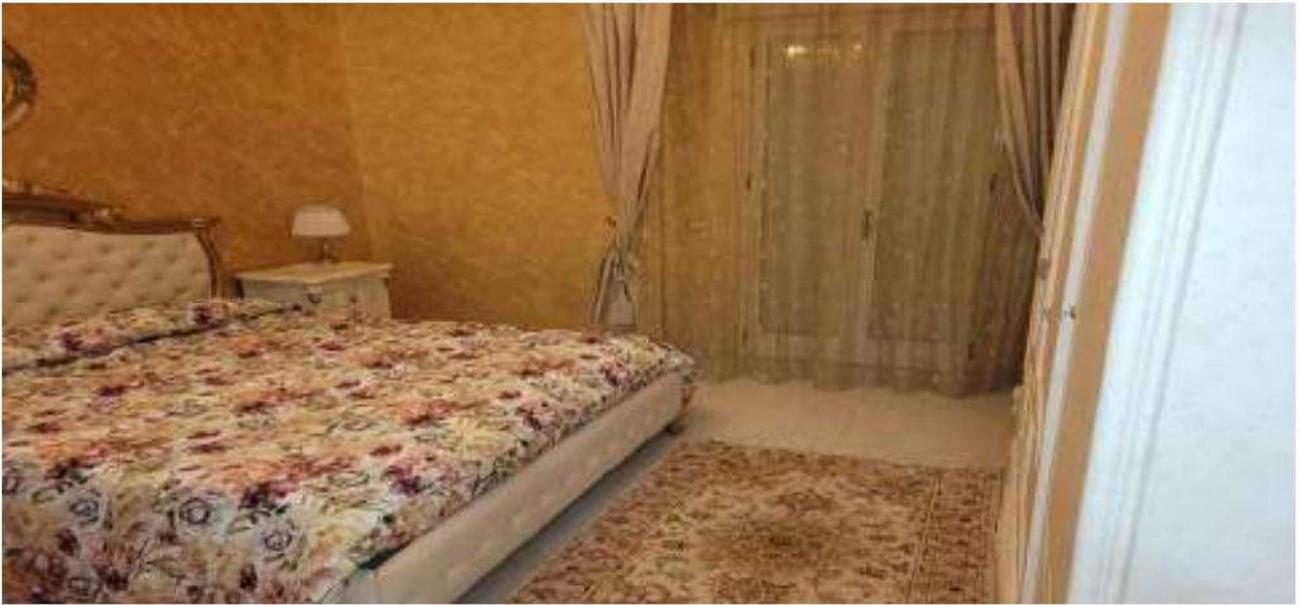
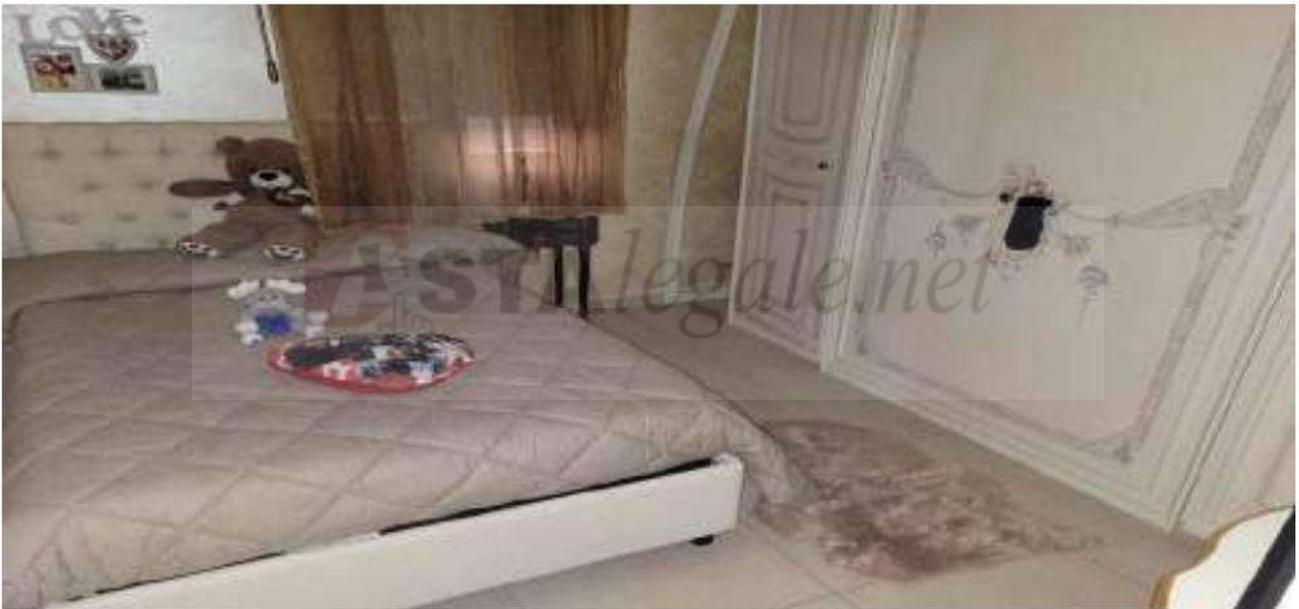
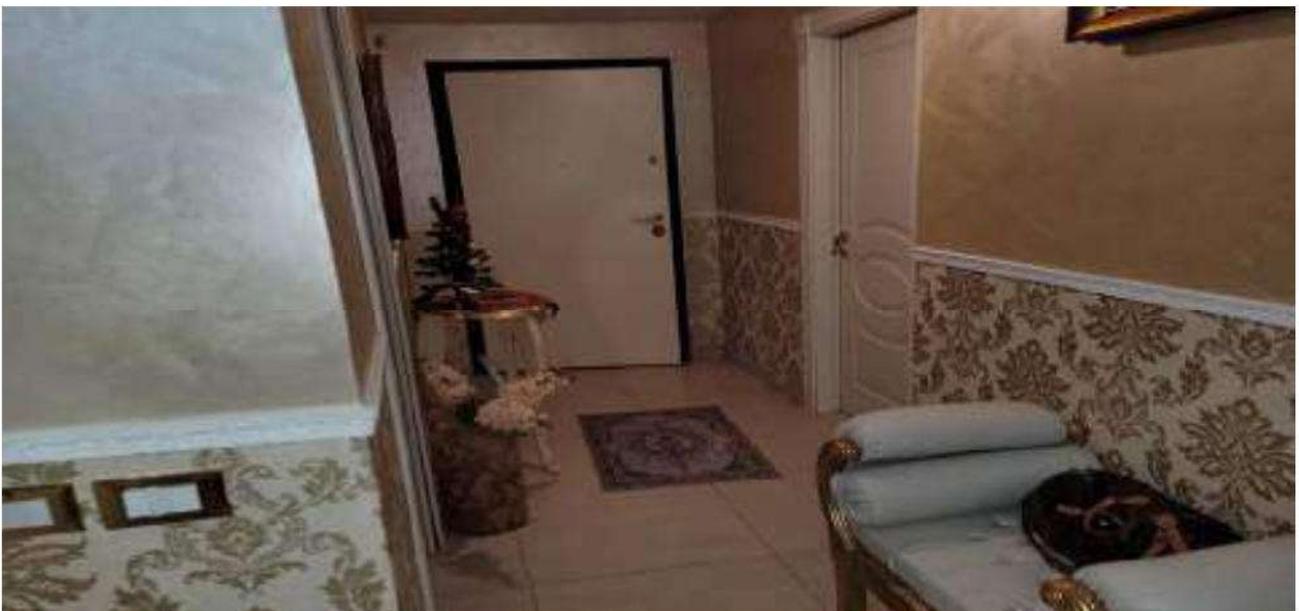
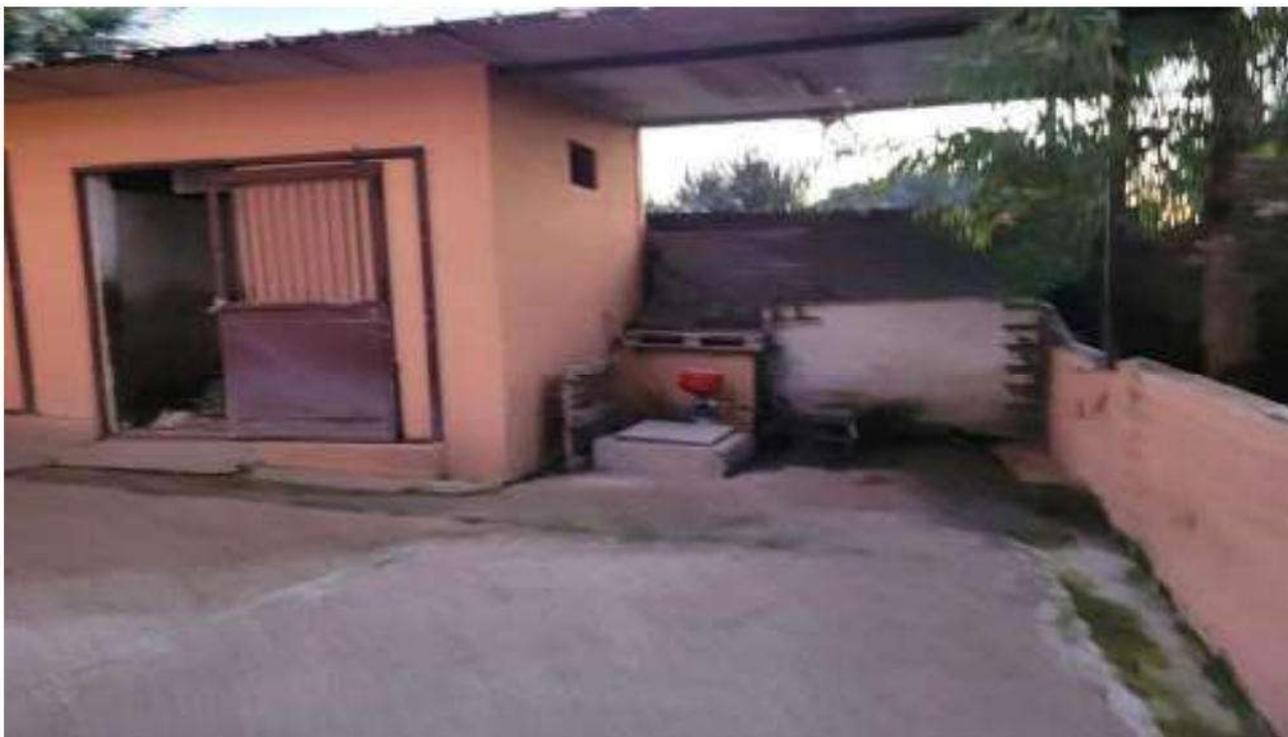
fabbricato abitativo provvisto di struttura portante in muratura di blocchi di calcare tenero e malta e copertura in parte in tegole ed in parte in pannelli coibentanti.

La costruzione risulta essere allacciata alla condotta fognaria comunale.

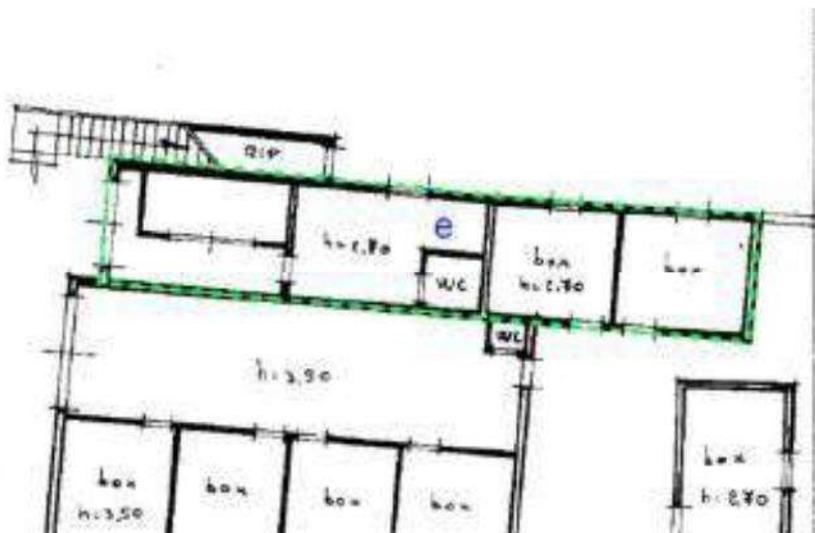
Segue lo stralcio planimetrico catastale, parzialmente conforme allo stato dei luoghi (porta esterna di accesso all'alloggio è indicata in planimetria, sui luoghi è presente una finestra, la porta di accesso allo stesso ambiente è stata realizzata dalla stalla, in planimetria la stessa non è indicata:

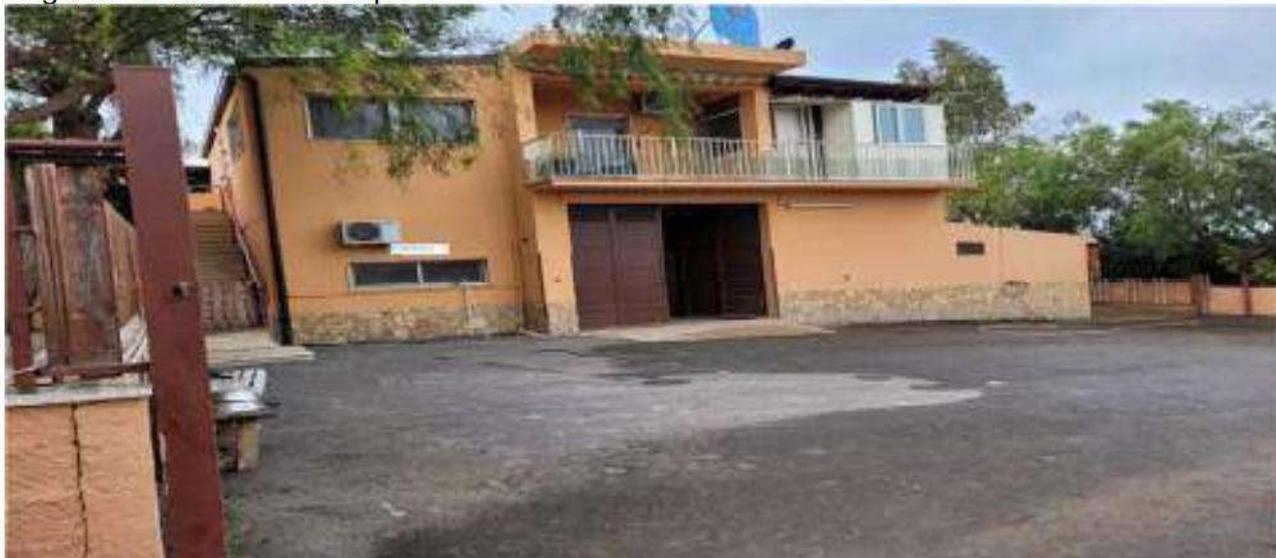
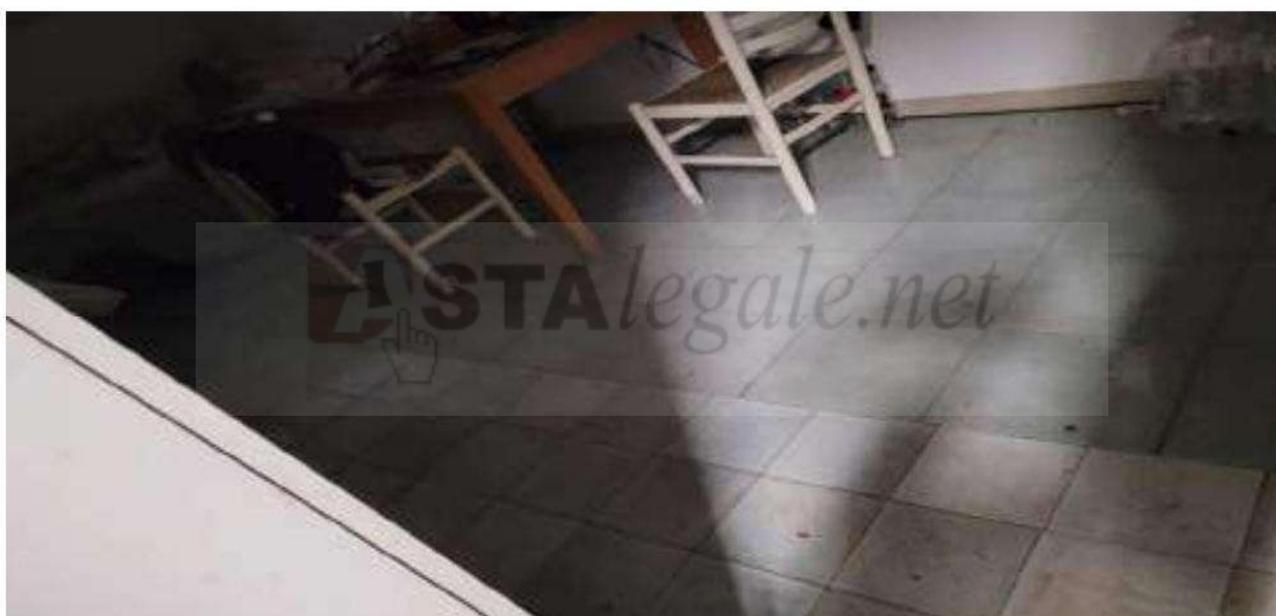
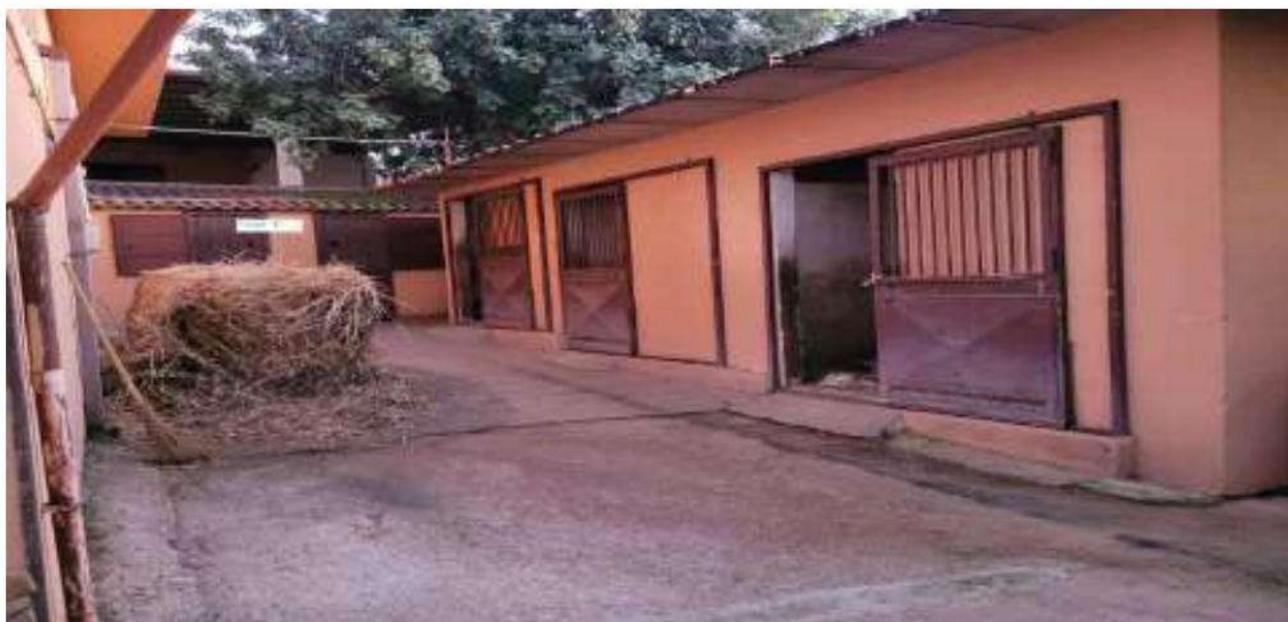
Seguono alcune foto del corpo e:

Struttura in muratura di blocchi di calcare tenero e malta, attigua alla stalla identificata come corpo b, in parte adibita ad alloggio operatori ed in parte a box per cavalli.

I box sono provvisti di cancelli scorrevoli in ferro, la pavimentazione è stata realizzata con una spianata di malta, le pareti sono dotate di rivestimento esterno realizzato con intonaco colorato, la copertura è in tegole.

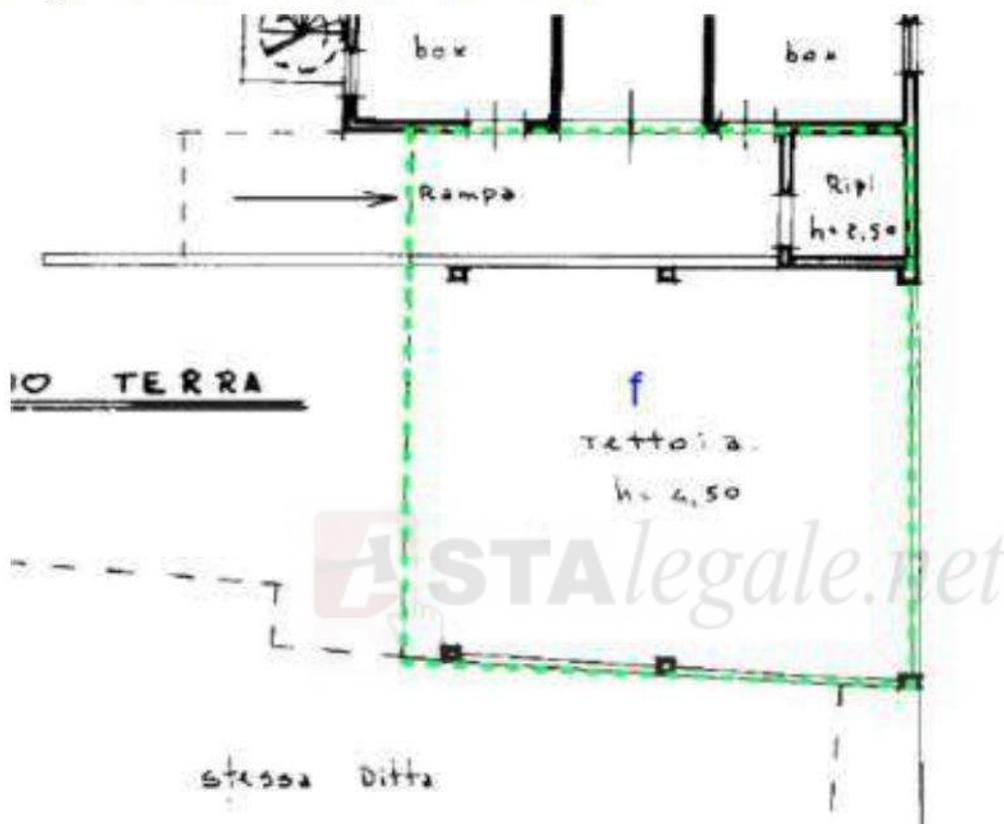
Segue uno stralcio della planimetria catastale:

tettoia in struttura portante in acciaio su pilastri in cls e copertura in **lastre ondulate di cemento amianto** avente superficie di **mq. 115**. All'interno della tettoia è presente un piccolo magazzino in muratura **mq. 7,50**, al servizio dell'allevamento, dotato di copertura piana in latero cemento. (i costi di smaltimento sono stati quantificati preliminarmente alla determinazione del valore e detratti dallo stesso).

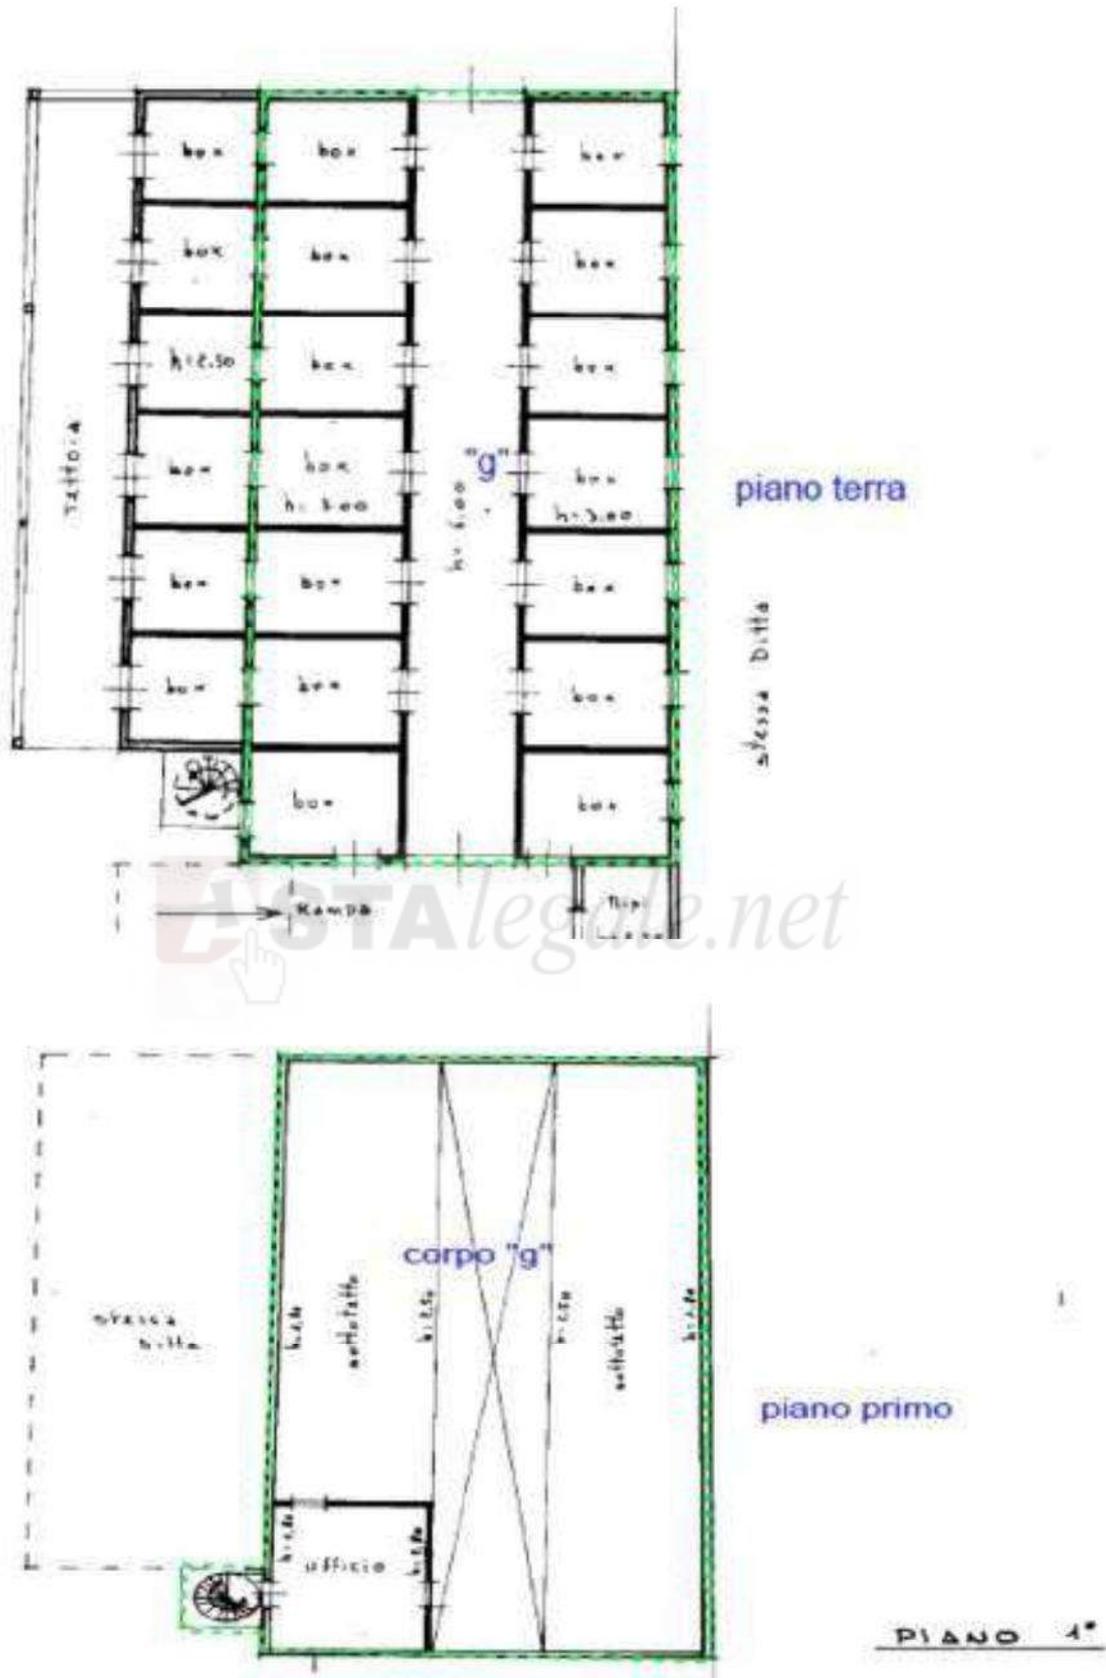
Segue uno stralcio della planimetria catastale con identificazione del corpo g:

Stalla in muratura, provvista di copertura a doppia falda in **lastre ondulate di cemento amianto**, posizionate su struttura portante in ferro, suddivisa in box destinati alla stabulazione di cavalli.

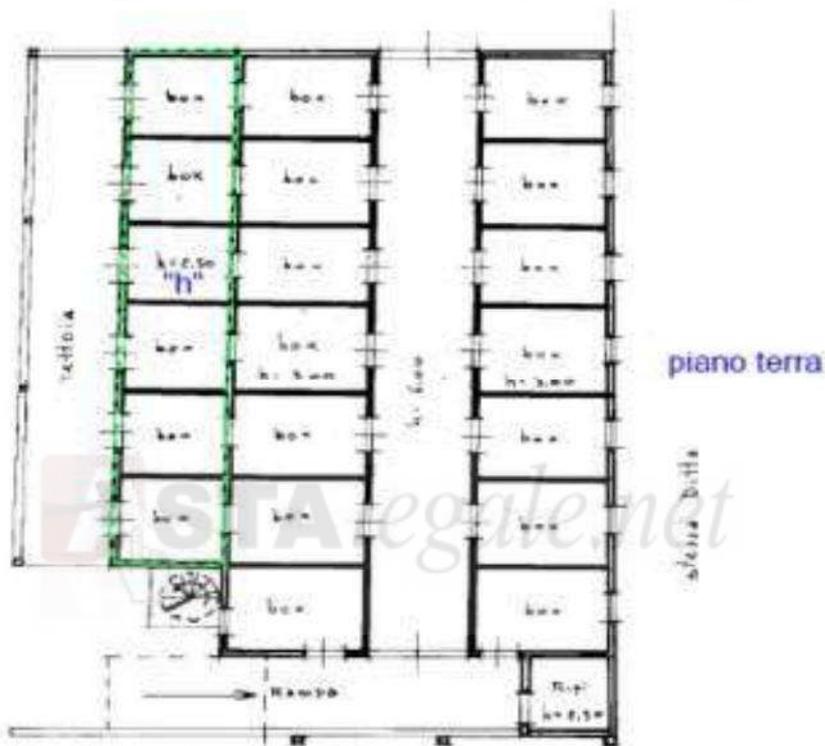
Segue uno stralcio della planimetria catastale, parzialmente coerente con lo stato dei luoghi, a causa della diversa distribuzione degli ambienti ed una diversa disposizione delle aperture.

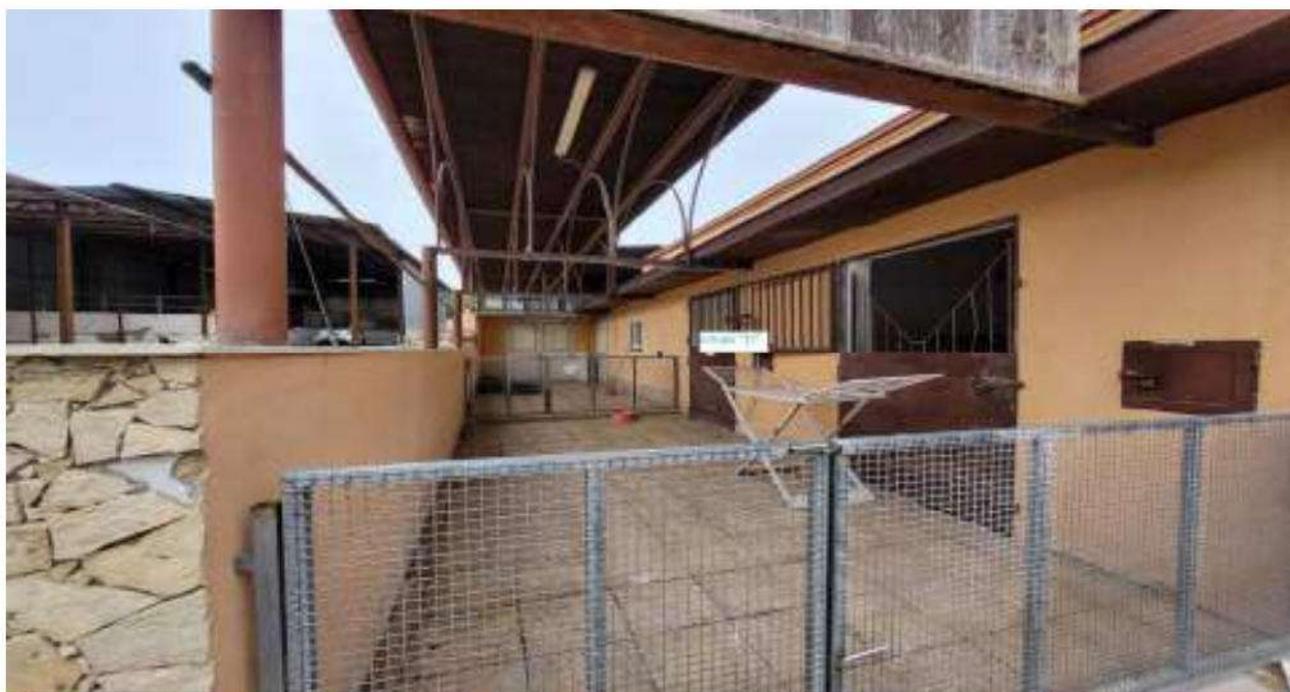
Segue una foto esterna del corpo “h”

Fabbricati in muratura, realizzati in aderenza al corpo “g” provvisti di copertura in tegole, adibiti a magazzino ed altri locali annessi all’attività agricola.

La superficie complessiva del corpo “h” è di mq 63.

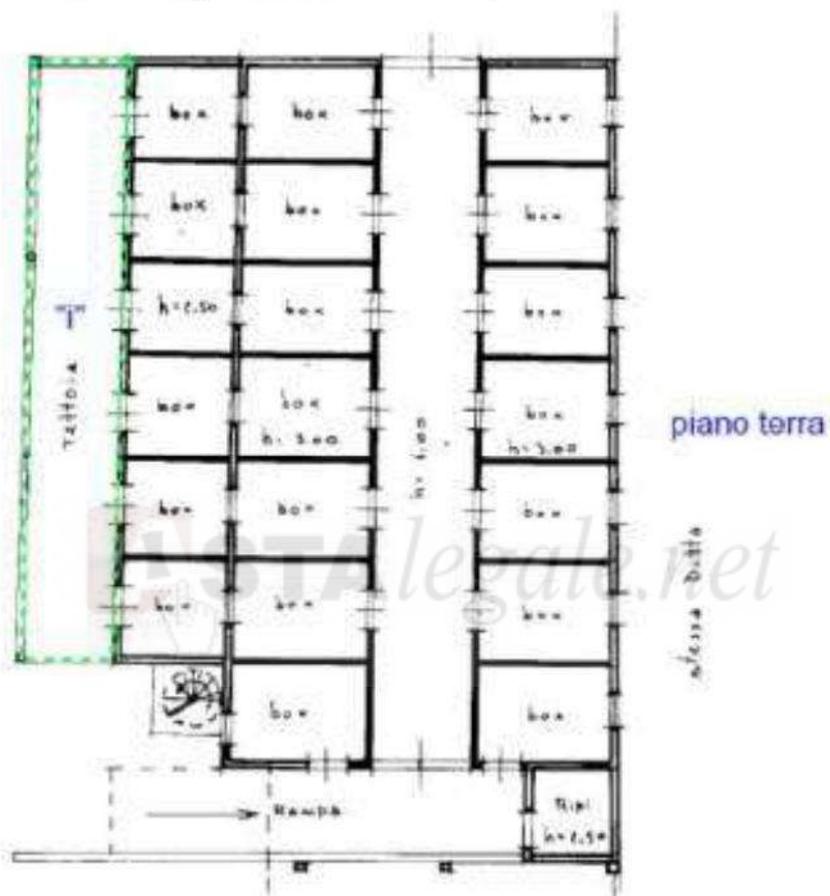
Segue lo stralcio della planimetria catastale, parzialmente coerente con lo stato dei luoghi poiché non è stato rappresentato il magazzino in muratura sopra descritto.

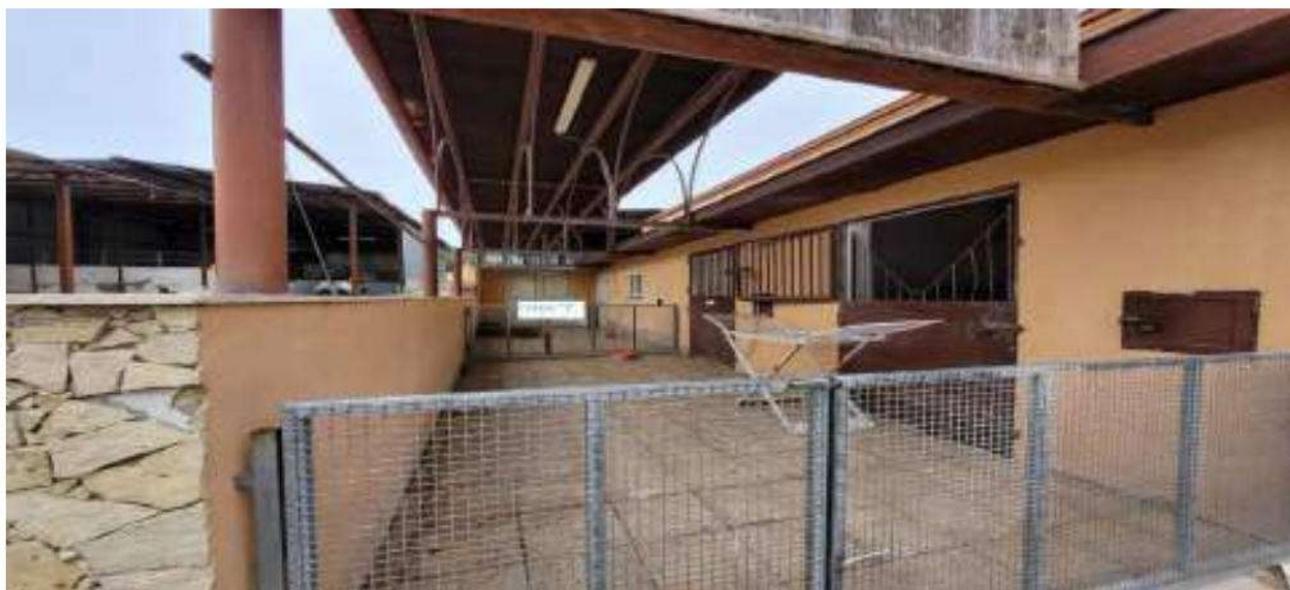
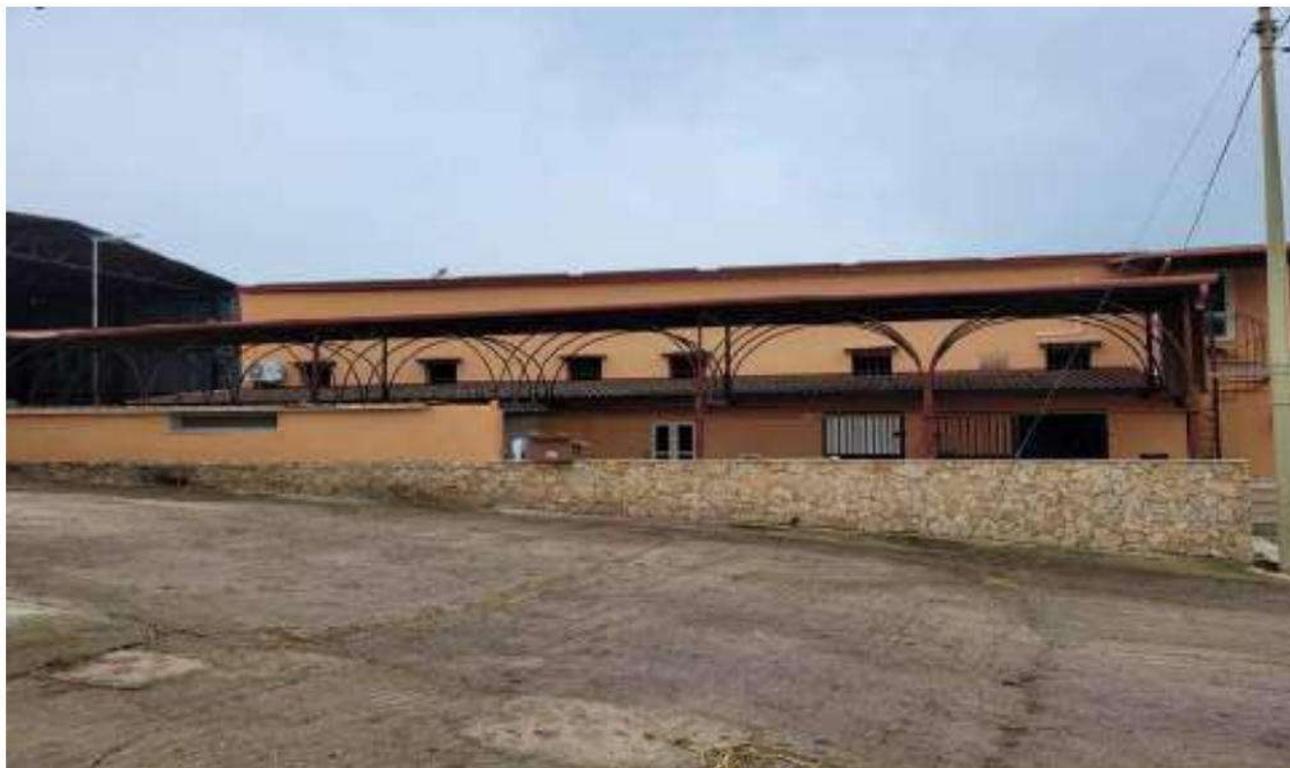
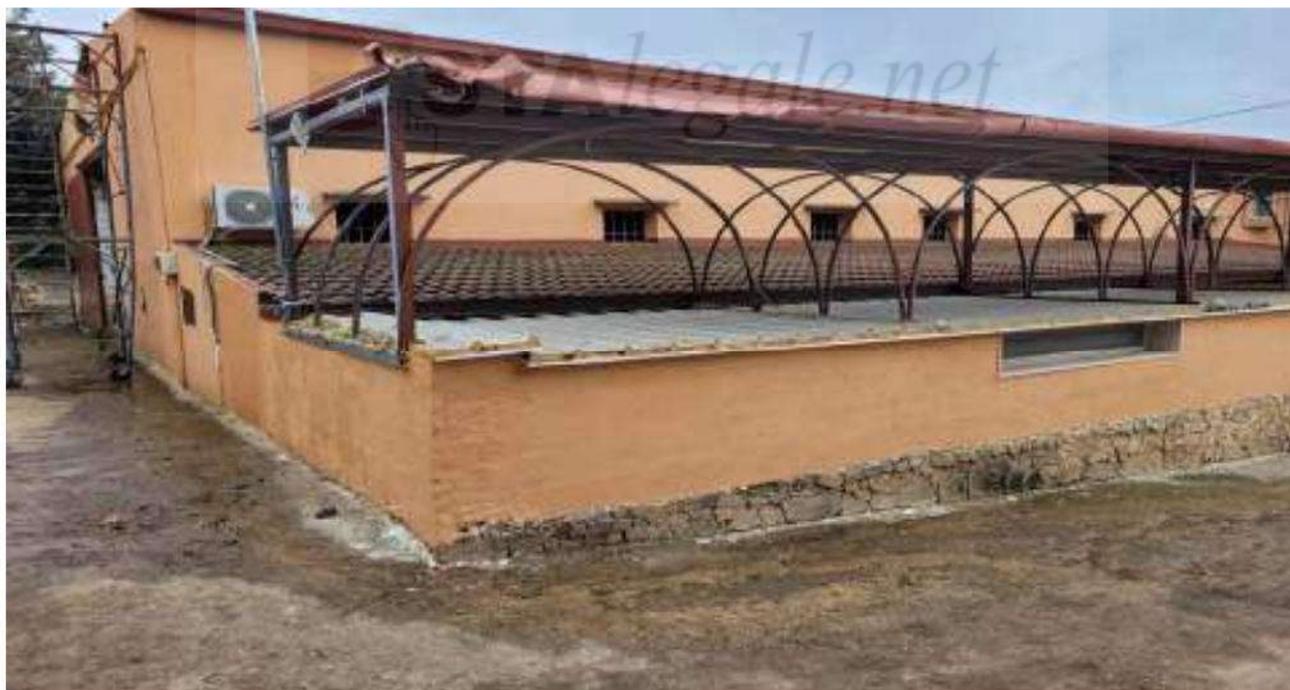
Seguono alcune foto del corpo i:

Superficie coperta da tettoia realizzata su struttura portante in ferro con copertura in legno. Superficie complessiva dell'area coperta mq. 50. Una porzione di detta superficie, pari a mq. 20, è stata tamponata in muratura e dotata di copertura in pannelli coibentanti. La rimanente porzione, pari a mq. 30 è costituita da tettoia. La destinazione di utilizzo è agricola.

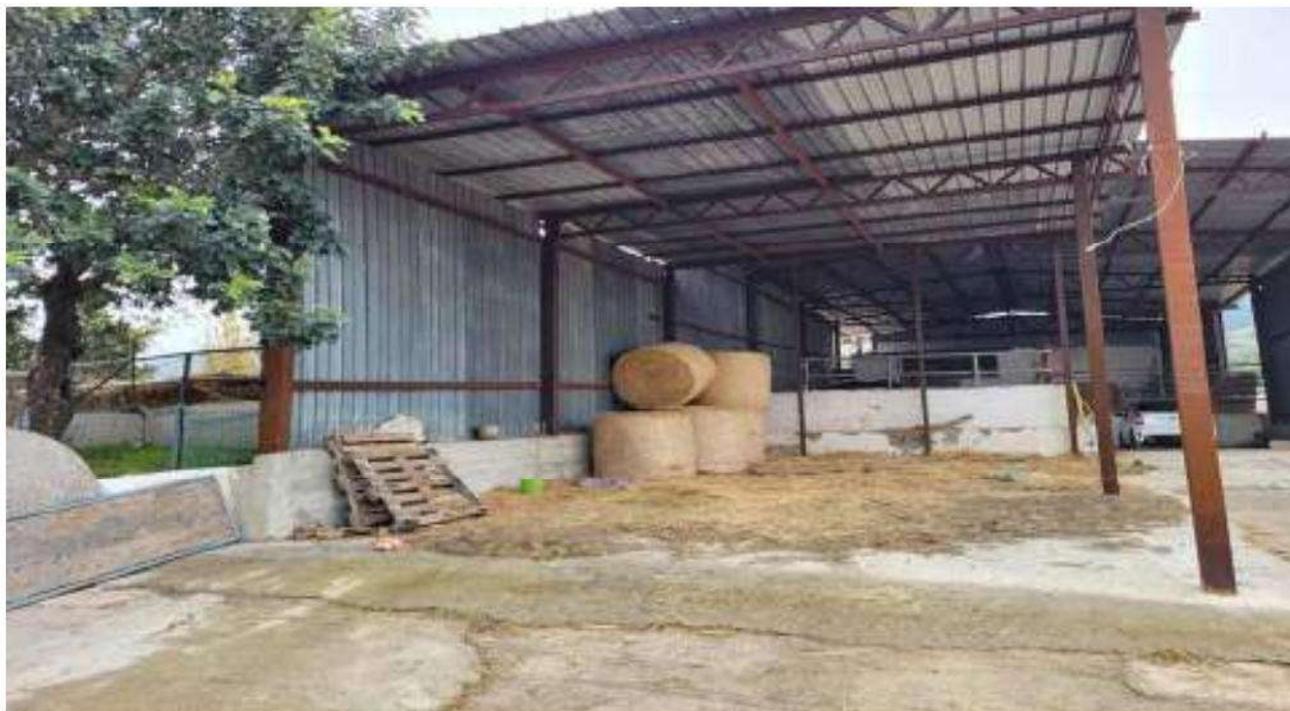
Seguono una foto del corpo l:

Tettoia in struttura portante in acciaio e copertura in lamierino, pavimentazione realizzata con spianata di malta, costruzione adibita a pagliera, avente superficie complessiva lorda di **mq. 75**, parzialmente tamponata con pannelli di lamiera grecata.

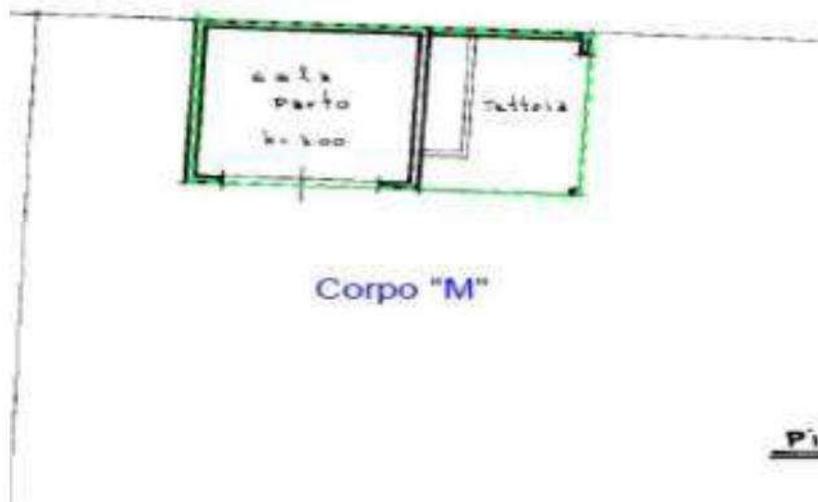
La planimetria catastale del corpo "m" non è disponibile, si allega uno stralcio della planimetria catastale dalla quale si evince esclusivamente il fabbricato in muratura sopra descritto.

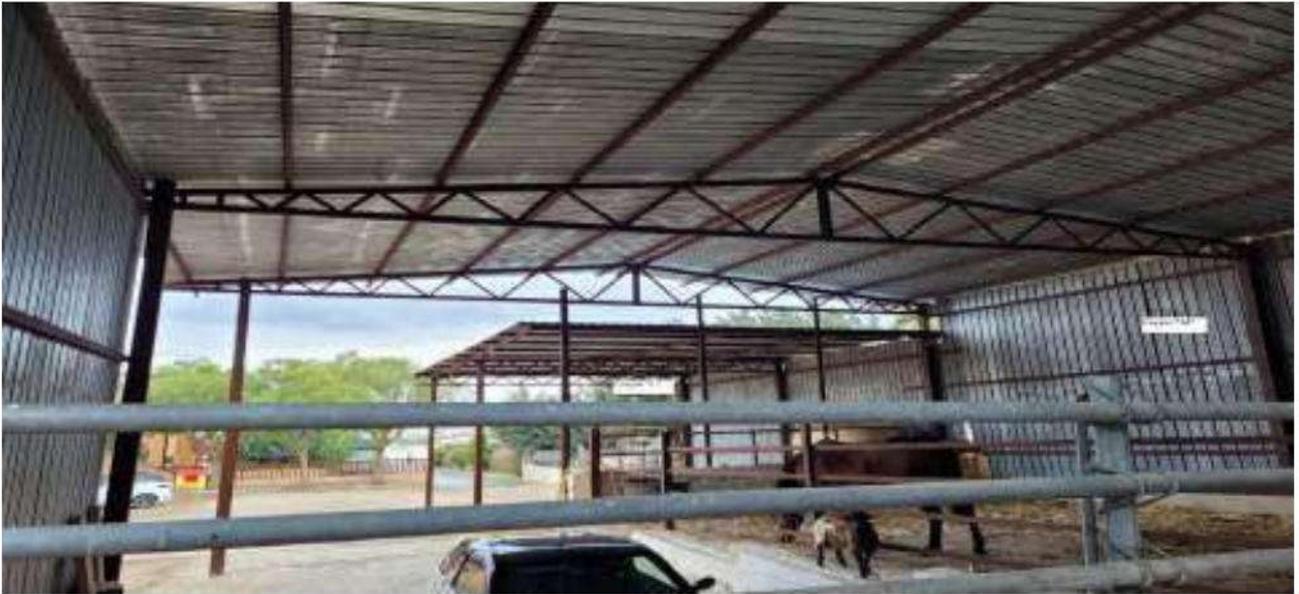
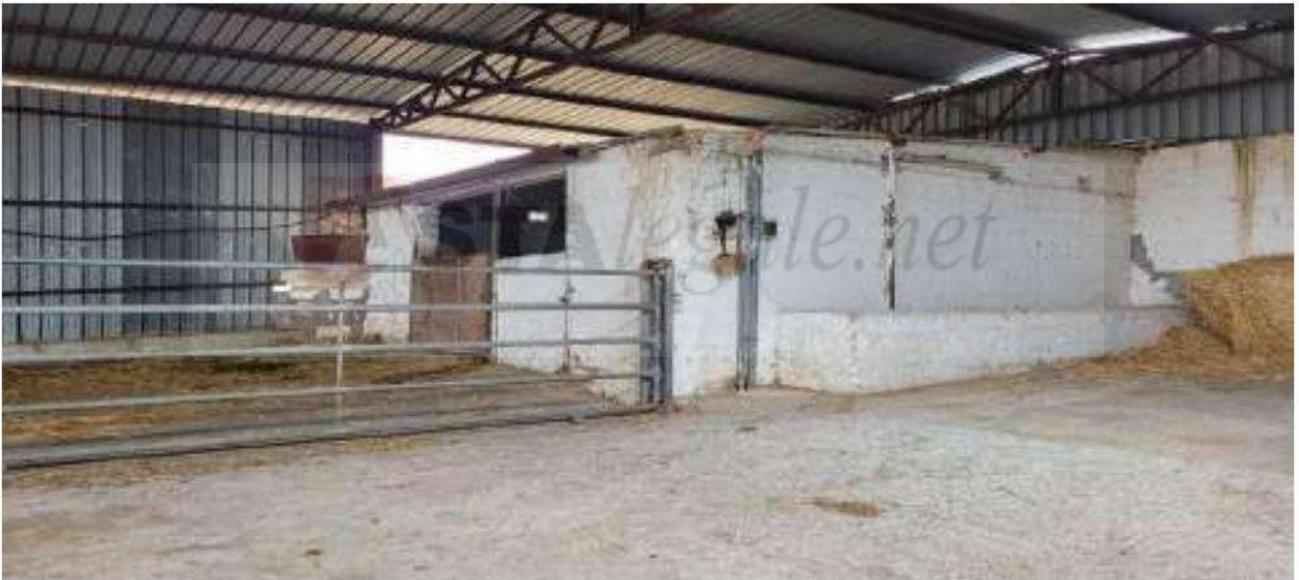
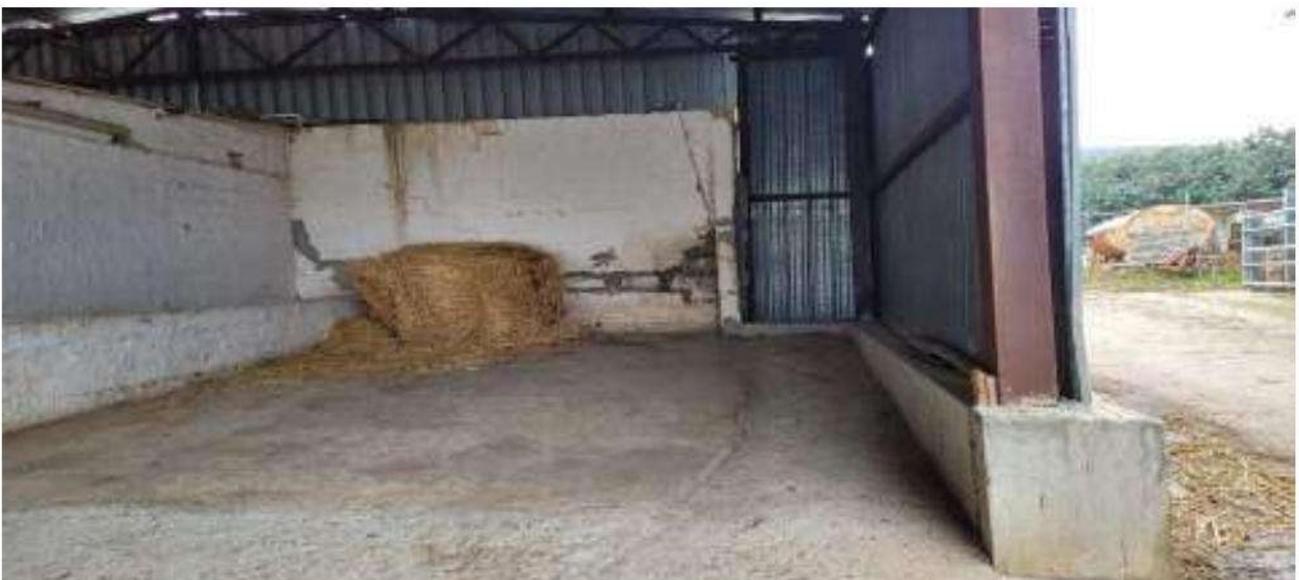
Seguono alcune foto del corpo m:

Tettoia adiacente al corpo "l", con struttura portante in acciaio e copertura in lamierino e pavimentazione realizzata con spianata di malta. La costruzione adibita a deposito macchine ed attrezzature agricole, avente superficie complessiva lorda di **mq. 271**, parzialmente tamponata con pannelli di lamiera grecata. All'interno di detta struttura è presente un fabbricato in muratura, identificato in planimetria "sala parto", con copertura in **lastre ondulate di cemento amianto**, identificato nella planimetria catastale come sala parto, la cui superficie è pari a **mq. 39** lordi.

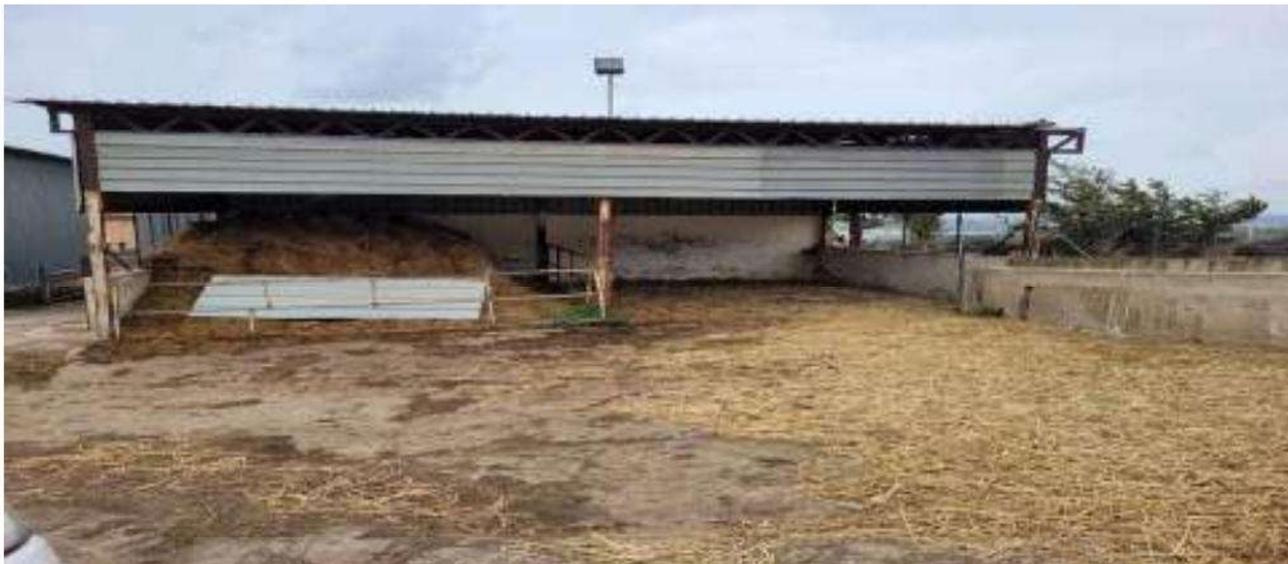
Segue una foto del corpo “n”

Tettoia con struttura portante in acciaio e copertura in lamierino, parzialmente tamponata con pannelli di lamiera grecata. Costruzione attigua al corpo “m”. destinazione di utilizzo: pagliera. Superficie lorda **mq. 67**.

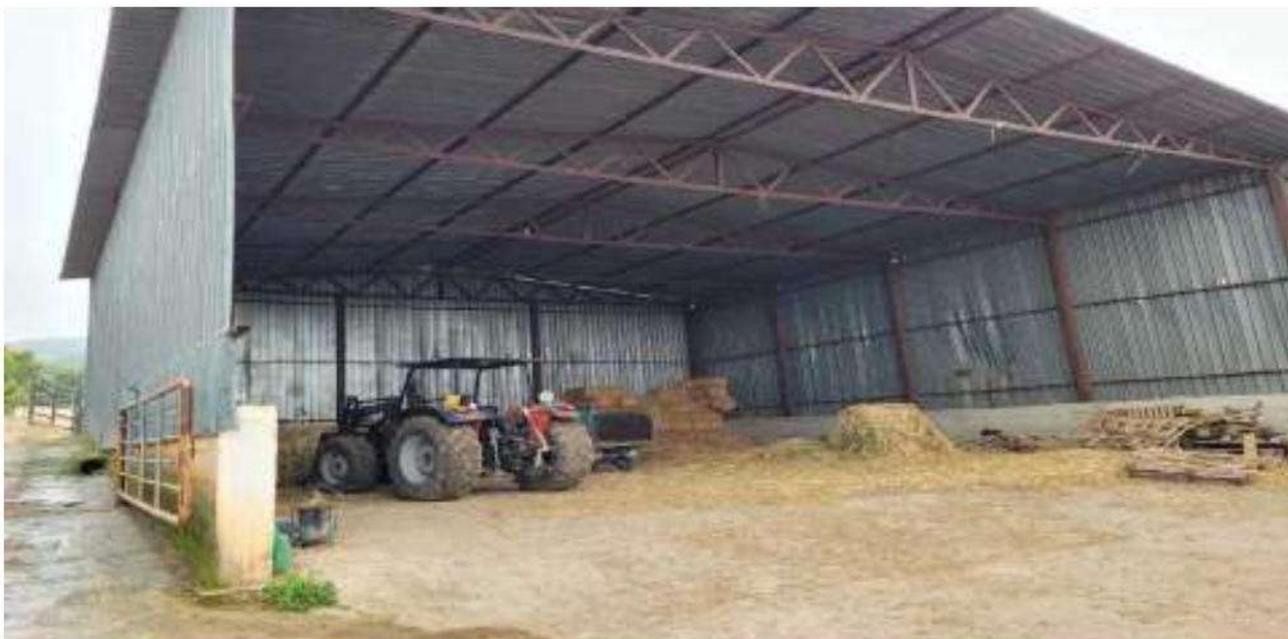
Seguono una foto del corpo “o”

Tettoia con struttura portante in acciaio e copertura in lamierino, parzialmente tamponata con pannelli di lamiera grecata, adibita a deposito macchine ed attrezzi agricoli. Superficie lorda **mq. 250**.

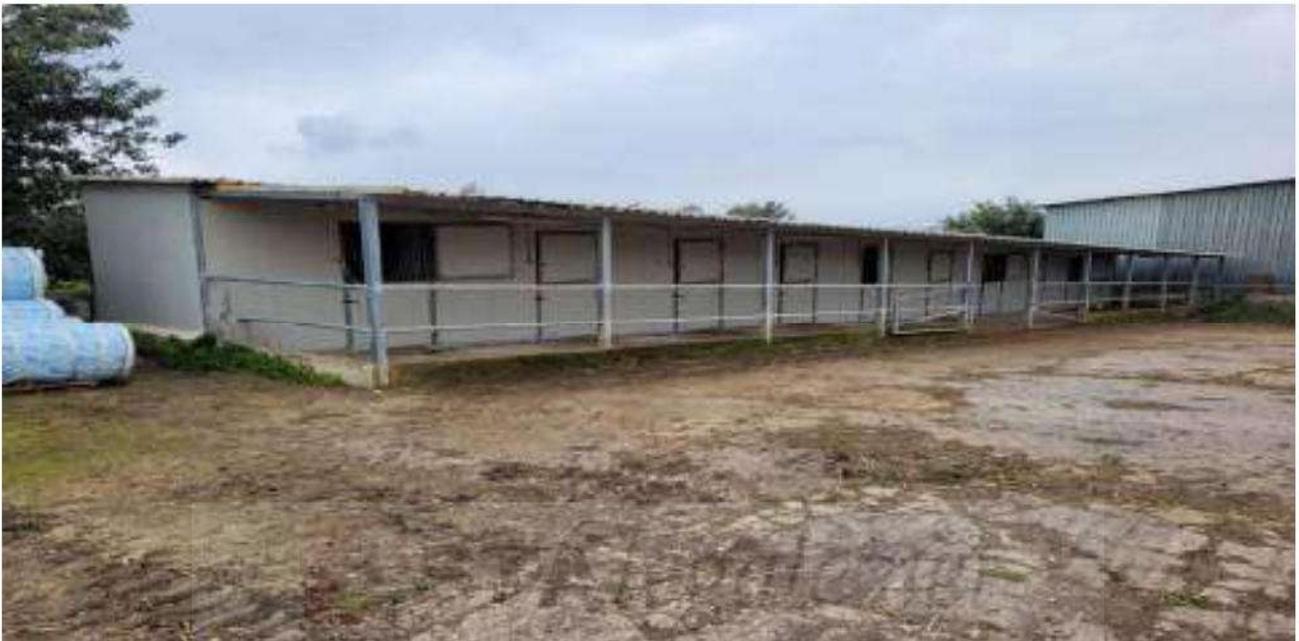
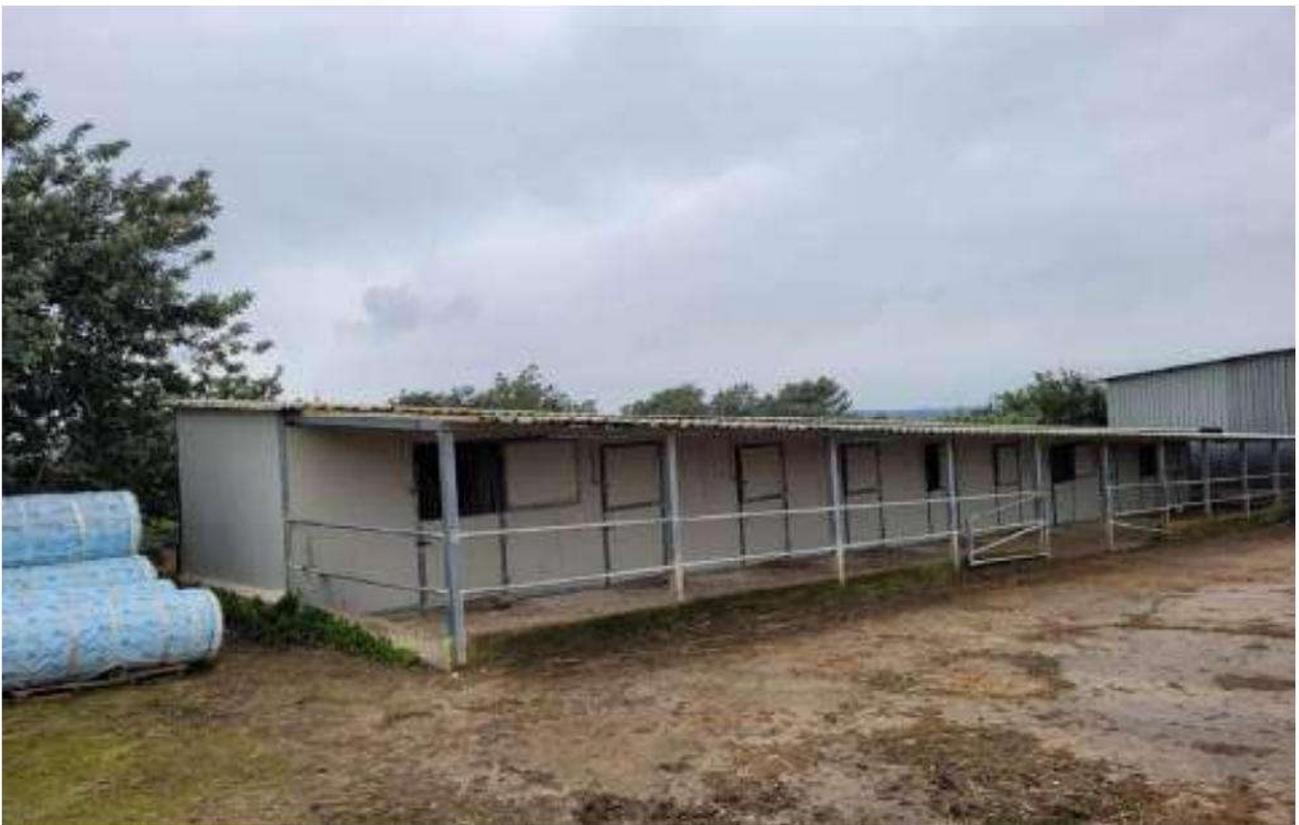
Seguono alcune foto del corpo "p"

Box per cavalli, disposti in linea, realizzati con struttura in acciaio, tamponamenti e copertura in pannelli coibentanti tipo isopac, costruzione realizzata su una base di cls. n. 10 box autonomi, provvisti di tettoia esterna indipendente e recinto comune. La superficie complessiva è di mq. **198**.
