### **Destinazione urbanistica**

**Le particelle che compongono il Corpo A sono ubicate in c.da Petrarò ed identificate con i mappali n. 23 e 468 del fg 20 del territorio di Comiso/A, presentano la seguente destinazione urbanistica:**

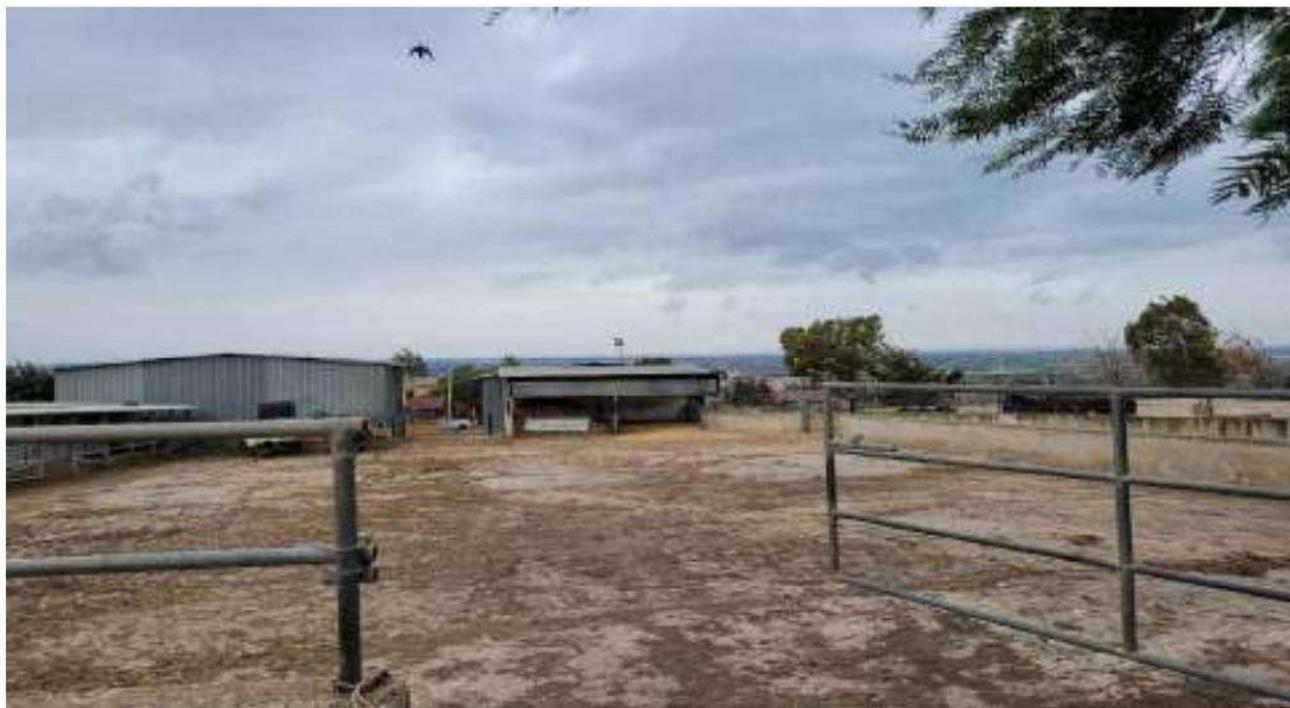
Segue una foto:

L'area antistante il corpo "p" è costituita da un'area di sgambamento e per il carico del bestiame.
