Tribunale di Potenza Sezione Civile

CONSULENZA TECNICA D'UFFICIO

# Relazione Tecnica Integrativa

OGGETTO: Tribunale di Potenza - Sezione Civile Ufficio Espropriazioni Immobiliari

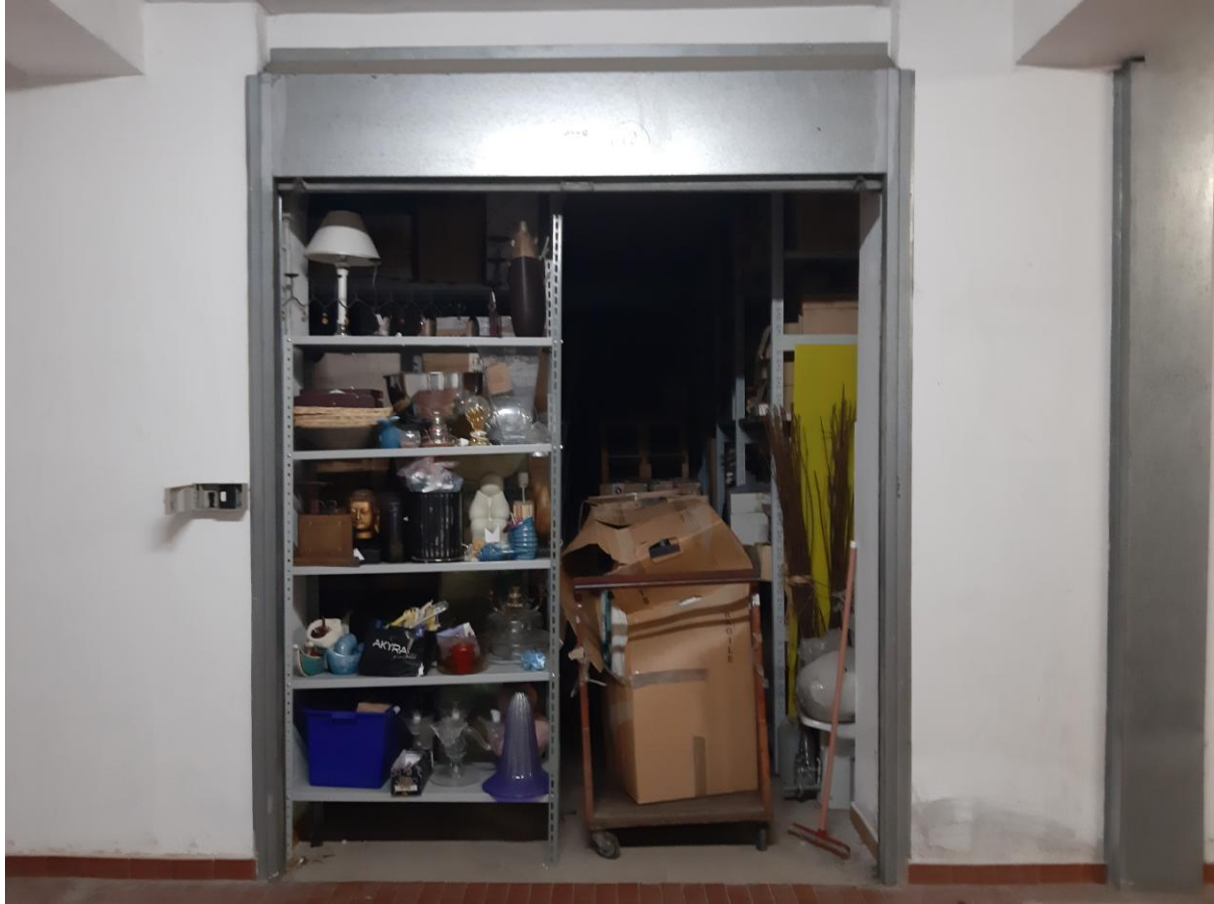
Figura 1 - Garage Via Consolini, n. 11.

un'altezza interna di 3,10 m, si accede mediante una saracinesca in ferro con comando elettrico, il locale è dotato di energia elettrica, il pavimento è realizzato in piastrelle e presenta tinteggiatura interna delle pareti. Il Garage, nella parte interna si trova in buono stato di manutenzione, e non necessita di particolari interventi, ed attualmente risulta occupato dall'esecutate.

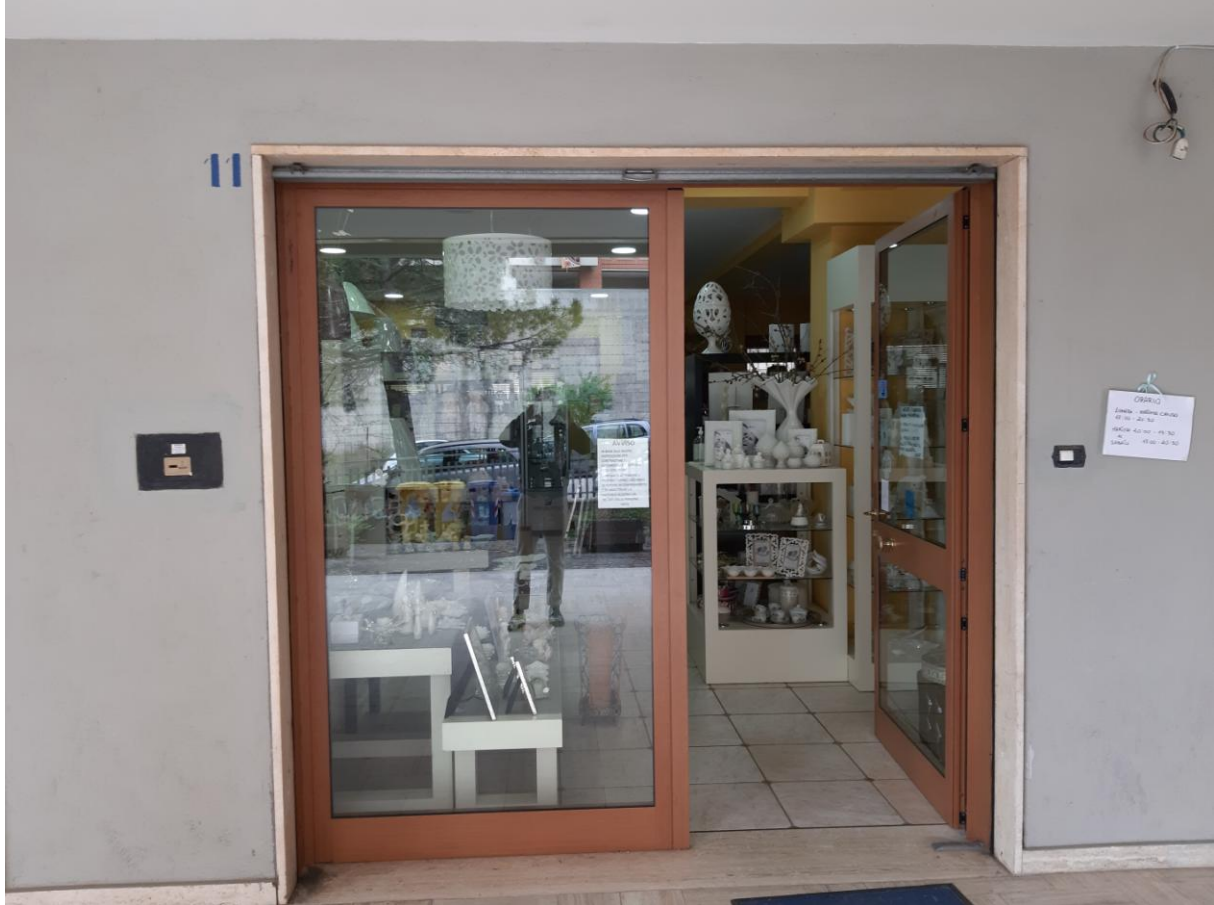
Figura 2 – Locale Commerciale Via Consolini, n. 11-13.

piastrelle di gres porcellanato e presenta tinteggiatura interna delle pareti. Il Locale Commerciale, nella parte interna si trova in buono stato di manutenzione, e non necessita di particolari interventi, ed attualmente risulta occupato dall'esecutate.

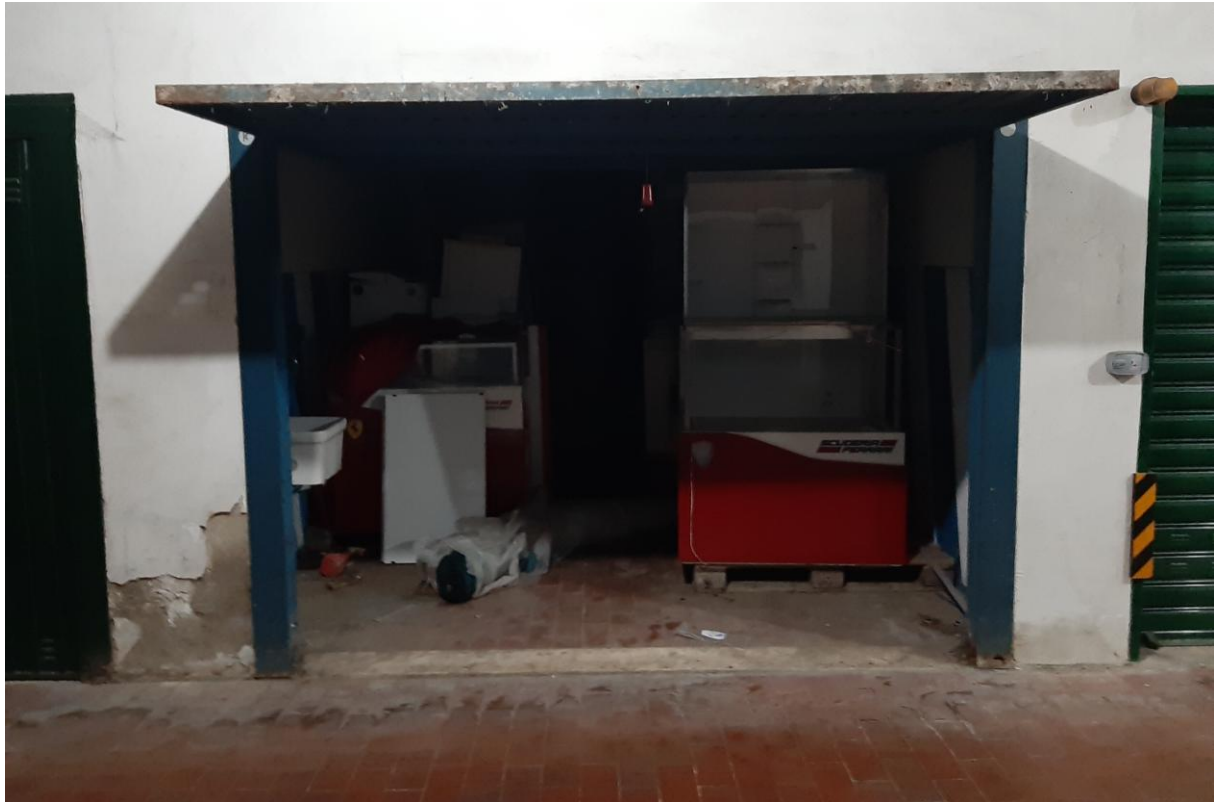
Figura 3 – Garage Via Domenico Di Giura, n. 101.

L'immobile è ubicato nel Comune di Potenza (PZ), in Via Domenico Di Giura, n. 101. L'immobile oggetto del pignoramento è individuato catastalmente come garage, ma è utilizzato come deposito. È collocato al livello seminterrato S1 e si accede mediante una rampa in cemento che permette a tutti i condomini dell'immobile di accedere ai rispetti box. Al locale si accede mediante una porta basculante in metallo, presenta un'altezza interna di 3,00 m, il locale è dotato di energia elettrica, il pavimento è realizzato in piastrelle e presenta tinteggiatura interna delle pareti. Il Garage, nella parte interna non si trova in buono stato di manutenzione, e necessita di alcuni interventi, ed attualmente risulta occupato dall'esecutate.

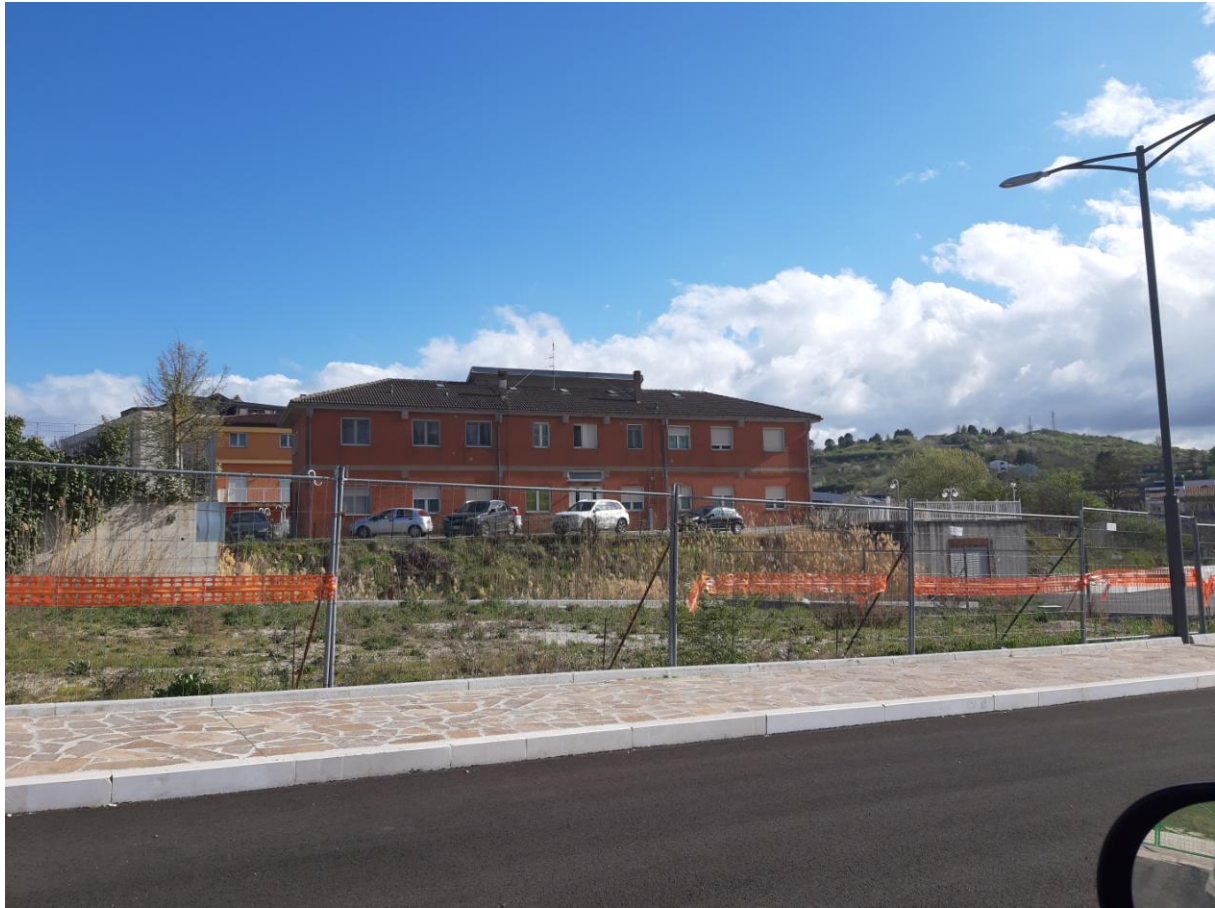
**Figura 4 – Appartamento Via del Gallitello, n. 130.**

L'immobile è ubicato nel Comune di Potenza (PZ), in Via del Gallitello, n. 130, e l'intero fabbricato di cui fa parte è realizzato in C.A., con copertura a falda in latro-cemento e si sviluppa su tre livelli. L'immobile oggetto del pignoramento è adibito ad abitazione, di proprietà del Sig. [REDACTED] ed attualmente risulta occupato e dalla sua famiglia. Al fabbricato si accede tramite una strada di ingresso posto nella parte laterale sinistra del fabbricato che da su un piazzale esterno pavimentato in cemento, con funzione di parcheggio per i condomini dell'intero stabile.

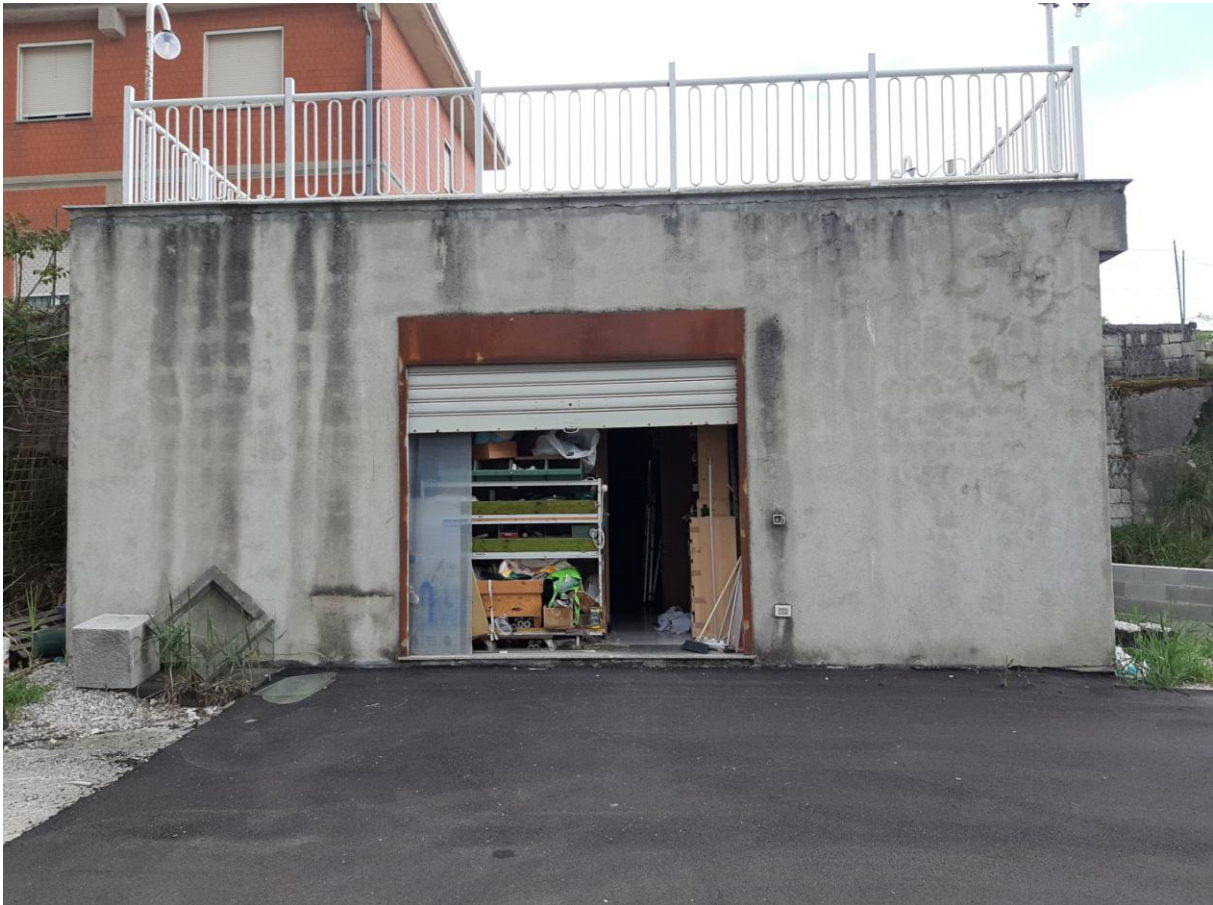
**Figura 5 – Locale Commerciale Via del Gallitello, n. 130.**

L'immobile è ubicato nel Comune di Potenza (PZ), in Via del Gallitello, n. 130. L'immobile oggetto del pignoramento è individuato catastalmente come Locale Commerciale. È collocato al Piano S1 del fabbricato e l'ingresso al locale da su un piazzale in asfalto posto lungo il prospetto posteriore dell'intero fabbricato. Il locale presenta un'altezza interna di 3,25 m, si accede mediante una saracinesca in ferro con comando elettrico, il locale è dotato di energia elettrica, il pavimento è realizzato in piastrelle e presenta tinteggiatura interna delle pareti. Il Locale Commerciale, nella parte interna si trova in buono stato di manutenzione, e non necessita di particolari interventi, ed attualmente risulta occupato dall'esecutate.

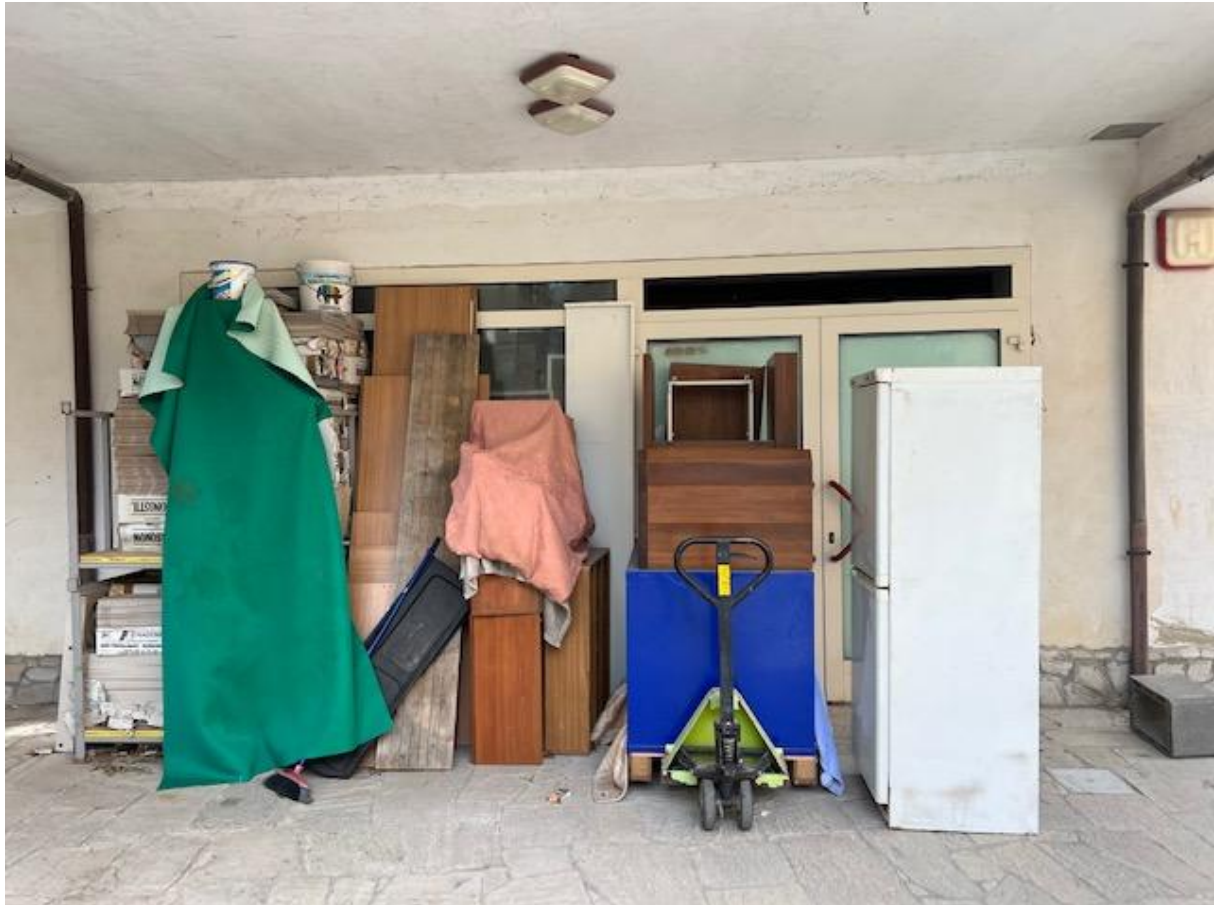
**Figura 6 – Locale Commerciale Via del Gallitello, n. 130.**

L'immobile è ubicato nel Comune di Potenza (PZ), in Via del Gallitello, n. 130. L'immobile oggetto del pignoramento è individuato catastalmente come Locale Commerciale ma è utilizzato attualmente come deposito. È collocato al Piano S1 del fabbricato. Il locale presenta un'altezza interna di 3,05 m, si accede mediante un porta in alluminio con vetro singolo, il locale è dotato di energia elettrica, il pavimento è realizzato in piastrelle e presenta tinteggiatura interna delle pareti. Il Locale Commerciale, nella parte interna si trova in buono stato di manutenzione, e non necessita di particolari interventi, ed attualmente risulta occupato dall'esecutate.

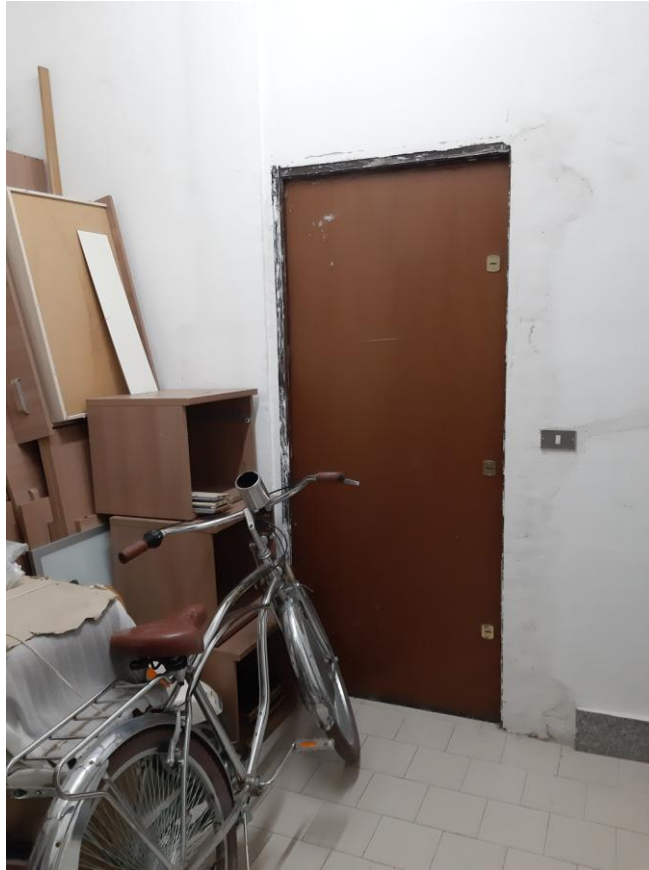
Figura 7 – Deposito Via del Gallitello, n. 130.

alluminio con vetro singolo, il locale è dotato di energia elettrica, il pavimento è realizzato in piastrelle e presenta tinteggiatura interna delle pareti. Il Deposito, nella parte interna si trova in buono stato di manutenzione, e non necessita di particolari interventi, ed attualmente risulta occupato dall'esecutate.

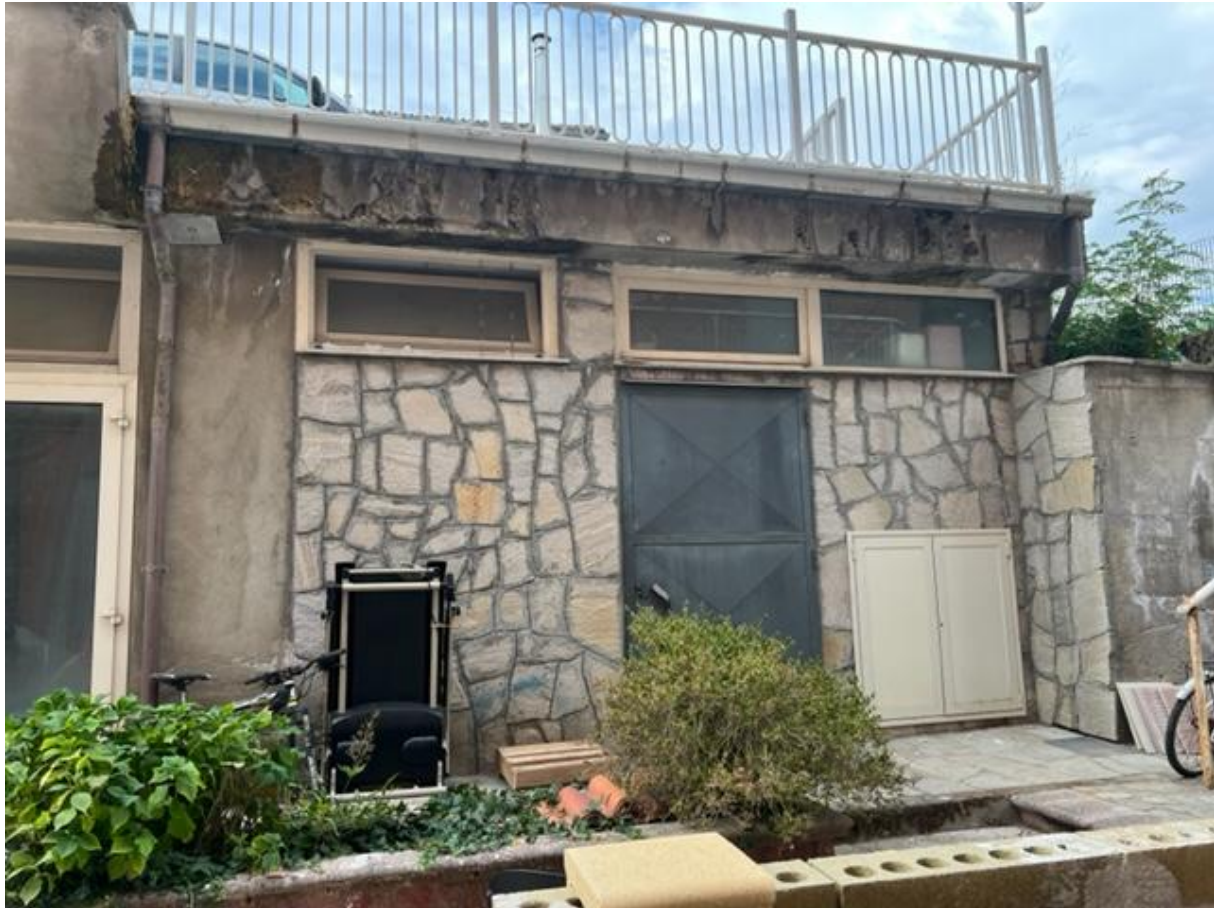
Figura 8 – Deposito Via del Gallitello, n. 130.

L'immobile è ubicato nel Comune di Potenza (PZ), in Via del Gallitello, n. 130. L'immobile oggetto del pignoramento è individuato catastalmente come deposito. È collocato al livello seminterrato S1. Il locale presenta un'altezza interna di 3,25 m, si accede mediante un portone di ingresso in ferro, il locale è dotato di energia elettrica, il pavimento è realizzato in piastrelle e presenta tinteggiatura interna delle pareti. Il Deposito, nella parte interna si trova in discreto stato di manutenzione, e non necessita di particolari interventi, ed attualmente risulta occupato dall'esecutate.

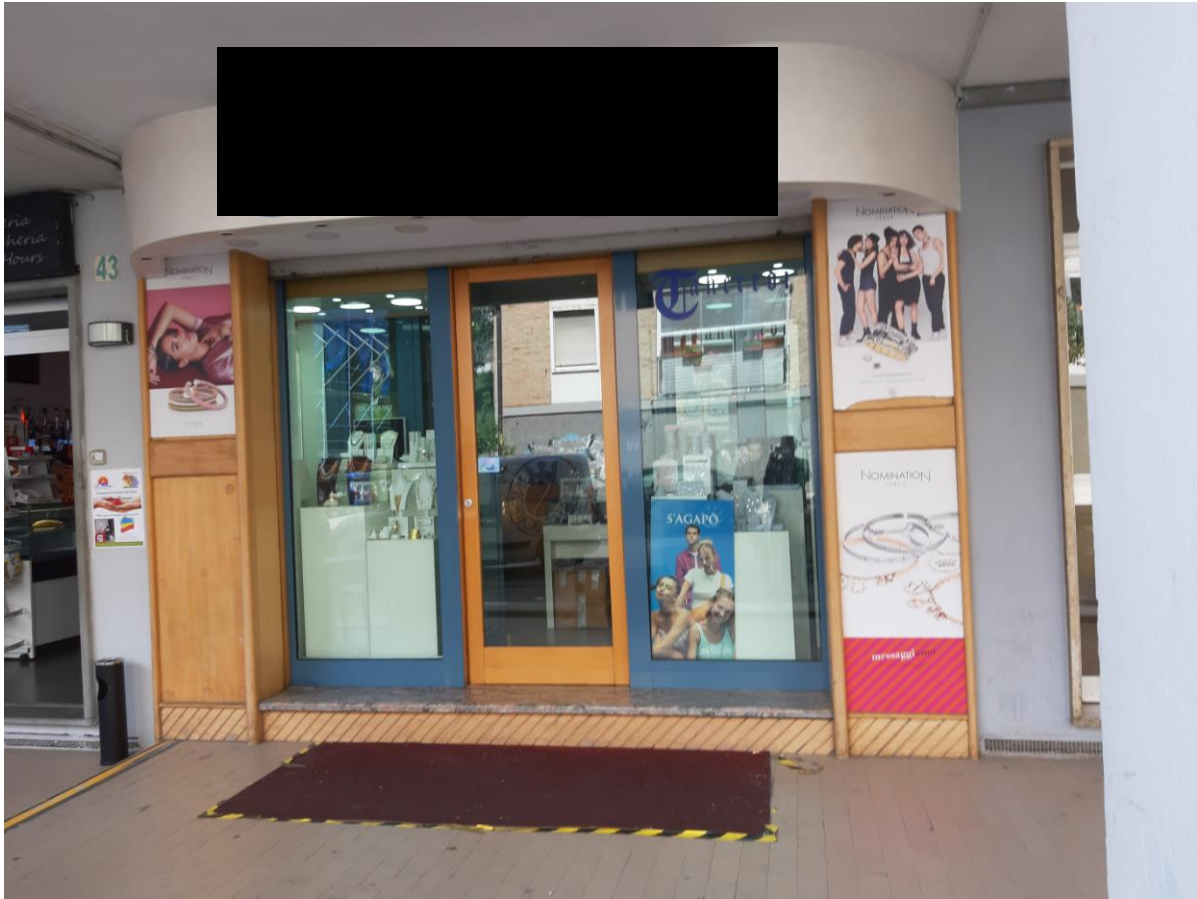
Figura 9 – Locale Commerciale Via Milano, n. 45.

L'immobile è ubicato nel Comune di Potenza (PZ), in Via Milano, n. 45. L'immobile oggetto del pignoramento è individuato catastalmente come Locale Commerciale. È collocato al Piano Terra del fabbricato e si accede mediante un porticato che corre lungo il prospetto del fabbricato. Il Locale Commerciale presenta una vetrina antisfondamento comprensiva di porta di accesso al locale comandata elettricamente dall'interno, e si affaccia lungo Via Milano. Il Locale al suo interno è composto da una zona adibita alla vendita, un antibagno ed un bagno, presenta un'altezza interna di 3,10 m, le bussole interne sono realizzate in legno, il sistema di oscuramento avviene tramite saracinesche in ferro, comandate elettricamente, il pavimento è realizzato in piastrelle di gres porcellanato e presenta tinteggiatura interna delle pareti. Il Locale Commerciale, nella parte interna si trova in buono stato di manutenzione, e non necessita di particolari interventi. Il locale risulta occupato attualmente dalla società "I [REDACTED], in forza di contratto di locazione non opponibile alla procedura.

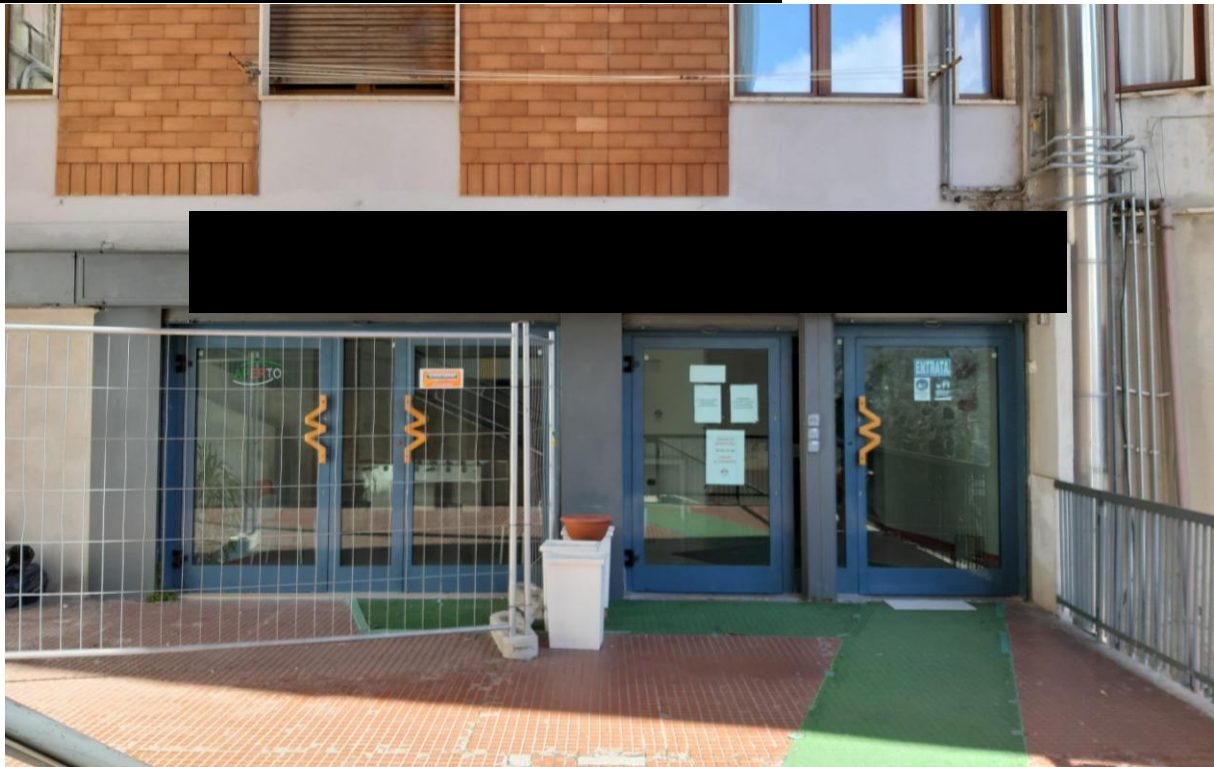
Figura 11 – Locale Commerciale Via XX Settembre, n. 19.

L'immobile è ubicato nel Comune di Potenza (PZ), in Via Milano, n. 47. L'immobile oggetto del pignoramento è individuato catastalmente come Locale Commerciale. È collocato al Piano S1 del fabbricato e si accede mediante la scalinata di Via XX Settembre. Il Locale Commerciale presenta due vetrine comprensiva di porta di accesso. Il Locale al suo interno è composto da un'ampia zona adibita a sala giochi, un antibagno ed due bagno, presenta un'altezza interna di 3,10 m, le bussole interne sono realizzate in legno, il sistema di oscuramento avviene tramite saracinesche in ferro, comandate elettricamente, il pavimento è realizzato in piastrelle di gres porcellanato e presenta tinteggiatura interna delle pareti. Il Locale Commerciale, nella parte interna si trova in buono stato di manutenzione, e non necessita di particolari interventi. Il locale risulta occupato attualmente dalla società [REDACTED]

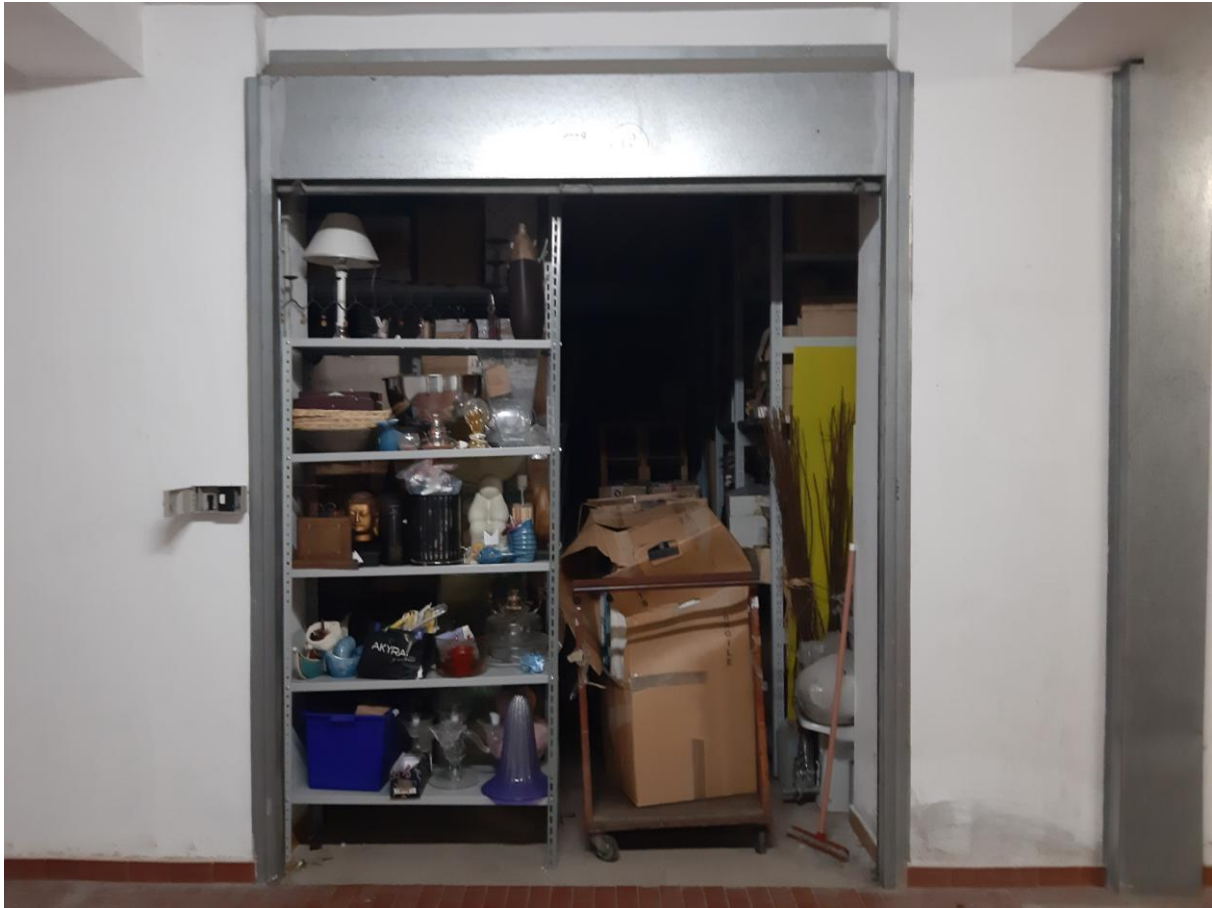
Figura 1 - Garage Via Consolini, n. 11.

un'altezza interna di 3,10 m, si accede mediante una saracinesca in ferro con comando elettrico, il locale è dotato di energia elettrica, il pavimento è realizzato in piastrelle e presenta tinteggiatura interna delle pareti. Il Garage, nella parte interna si trova in buono stato di manutenzione, e non necessita di particolari interventi, ed attualmente risulta occupato dall'esecutate.

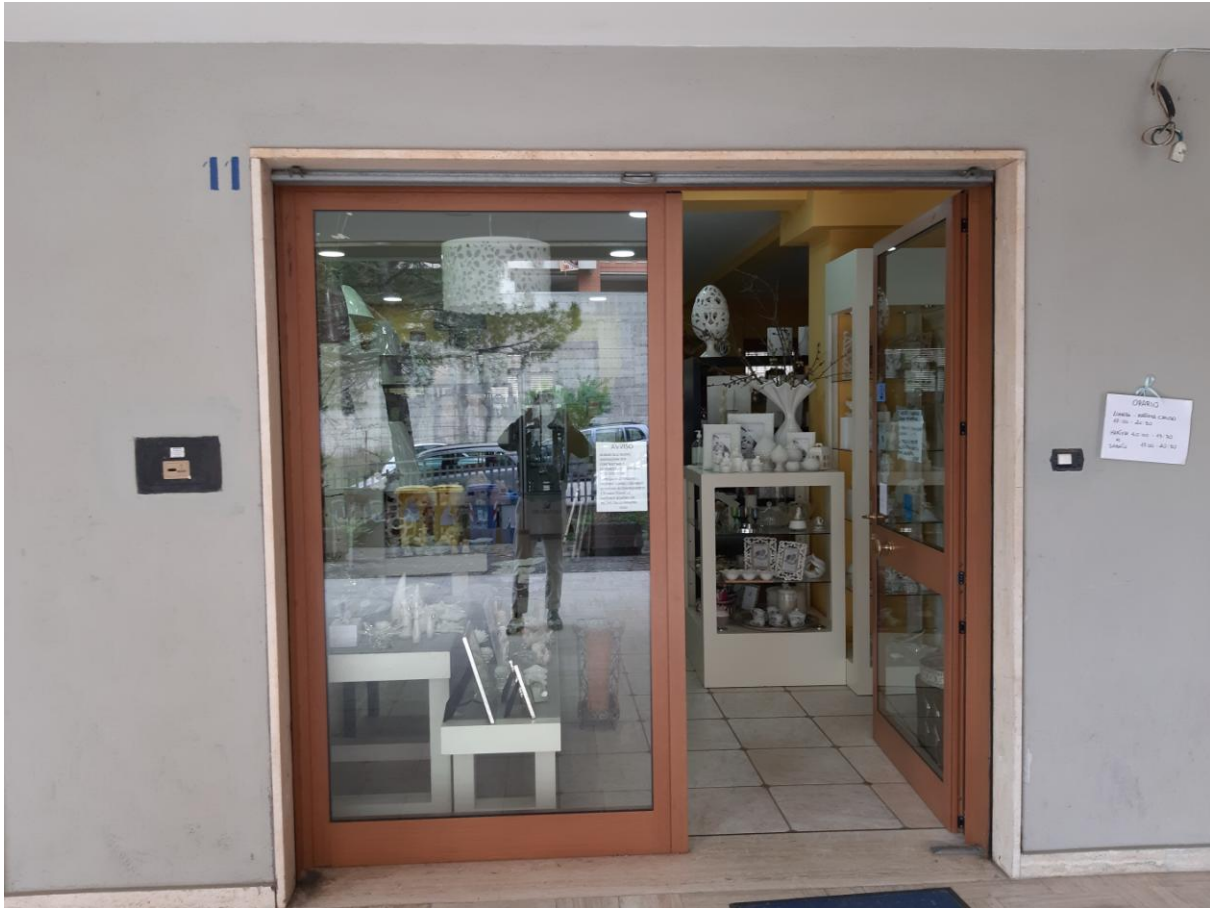
Figura 2 – Locale Commerciale Via Consolini, n. 11-13.

piastrelle di gres porcellanato e presenta tinteggiatura interna delle pareti. Il Locale Commerciale, nella parte interna si trova in buono stato di manutenzione, e non necessita di particolari interventi, ed attualmente risulta occupato dall'esecutata.

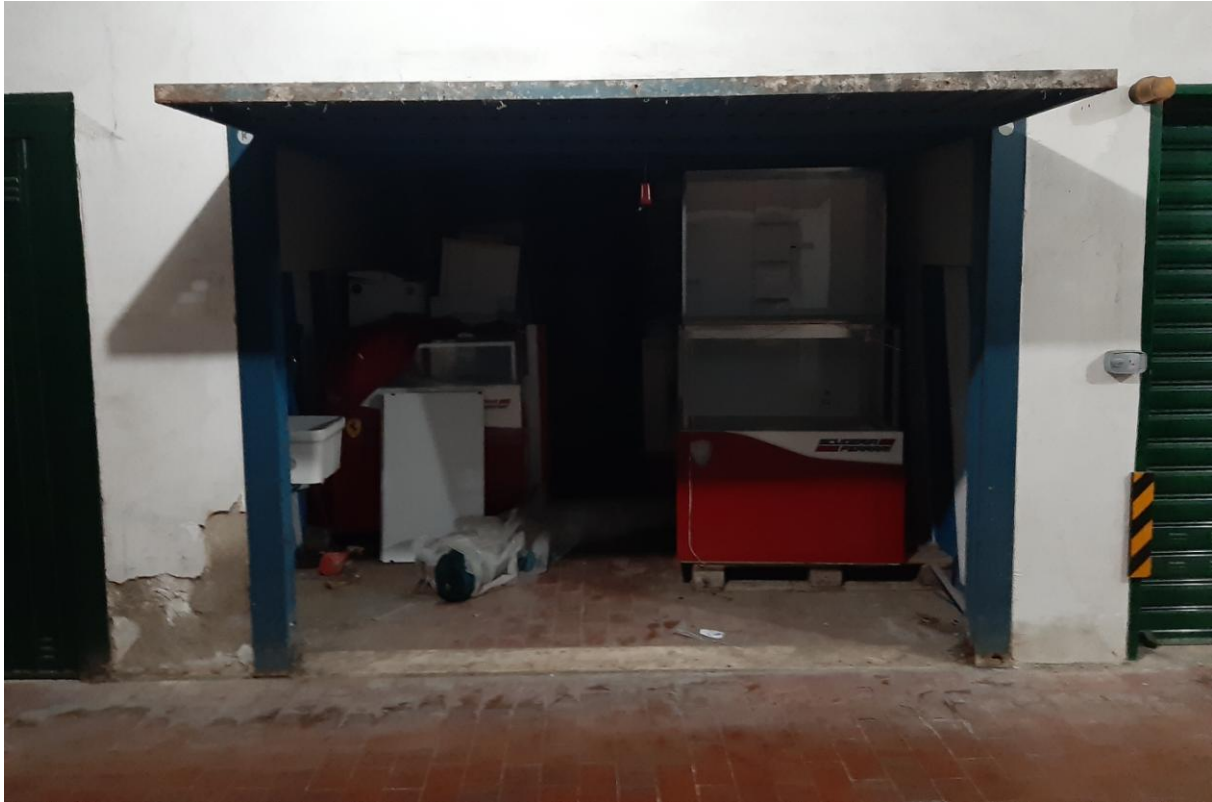
Figura 3 – Garage Via Domenico Di Giura, n. 101.

L'immobile è ubicato nel Comune di Potenza (PZ), in Via Domenico Di Giura, n. 101. L'immobile oggetto del pignoramento è individuato catastalmente come garage, ma è utilizzato come deposito. È collocato al livello seminterrato S1 e si accede mediante una rampa in cemento che permette a tutti i condomini dell'immobile di accedere ai rispetti box. Al locale si accede mediante una porta basculante in metallo, presenta un'altezza interna di 3,00 m, il locale è dotato di energia elettrica, il pavimento è realizzato in piastrelle e presenta tinteggiatura interna delle pareti. Il Garage, nella parte interna non si trova in buono stato di manutenzione, e necessita di alcuni interventi, ed attualmente risulta occupato dall'esecutata.

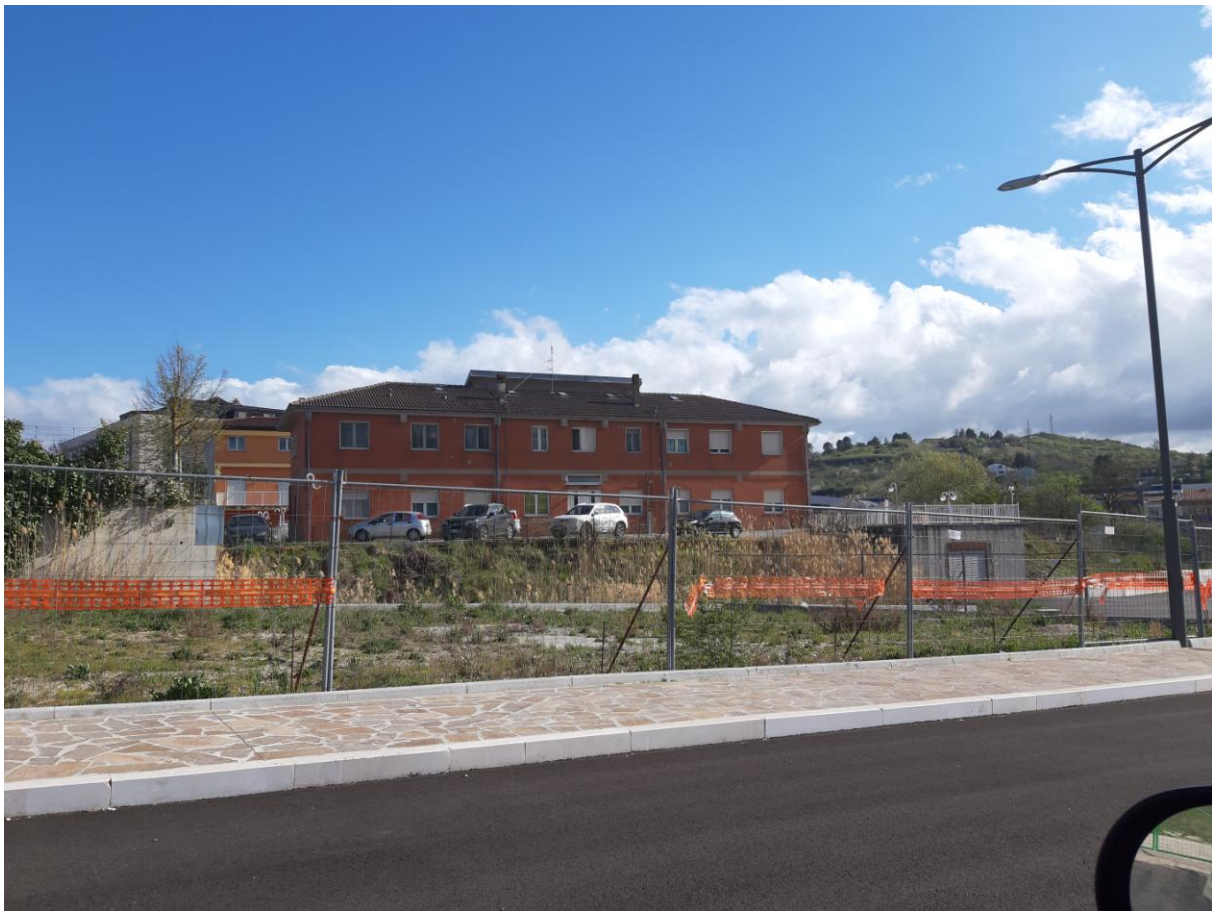
**Figura 4 – Appartamento Via del Gallitello, n. 130.**

L'immobile è ubicato nel Comune di Potenza (PZ), in Via del Gallitello, n. 130, e l'intero fabbricato di cui fa parte è realizzato in C.A., con copertura a falda in latro-cemento e si sviluppa su tre livelli. L'immobile oggetto del pignoramento è adibito ad abitazione, di proprietà del Sig. [REDACTED], ed attualmente risulta occupato e dalla sua famiglia. Al fabbricato si accede tramite una strada di ingresso posto nella parte laterale sinistra del fabbricato che da su un piazzale esterno pavimentato in cemento, con funzione di parcheggio per i condomini dell'intero stabile.

All'appartamento, posto al Piano Terra, si accede mediante un portone di ingresso. È composto da un ingresso che da su un soggiorno/pranzo, una cucina, due bagni, due camere da letto. L'appartamento è dotato di allaccio alla rete elettrica, acqua e gas, ha un'altezza interna di 3,30 m, le bussole interne sono realizzate in legno, gli infissi sono realizzati in pvc con vetro camera, il sistema di oscuramento avviene tramite avvolgibili, presenta tinteggiatura

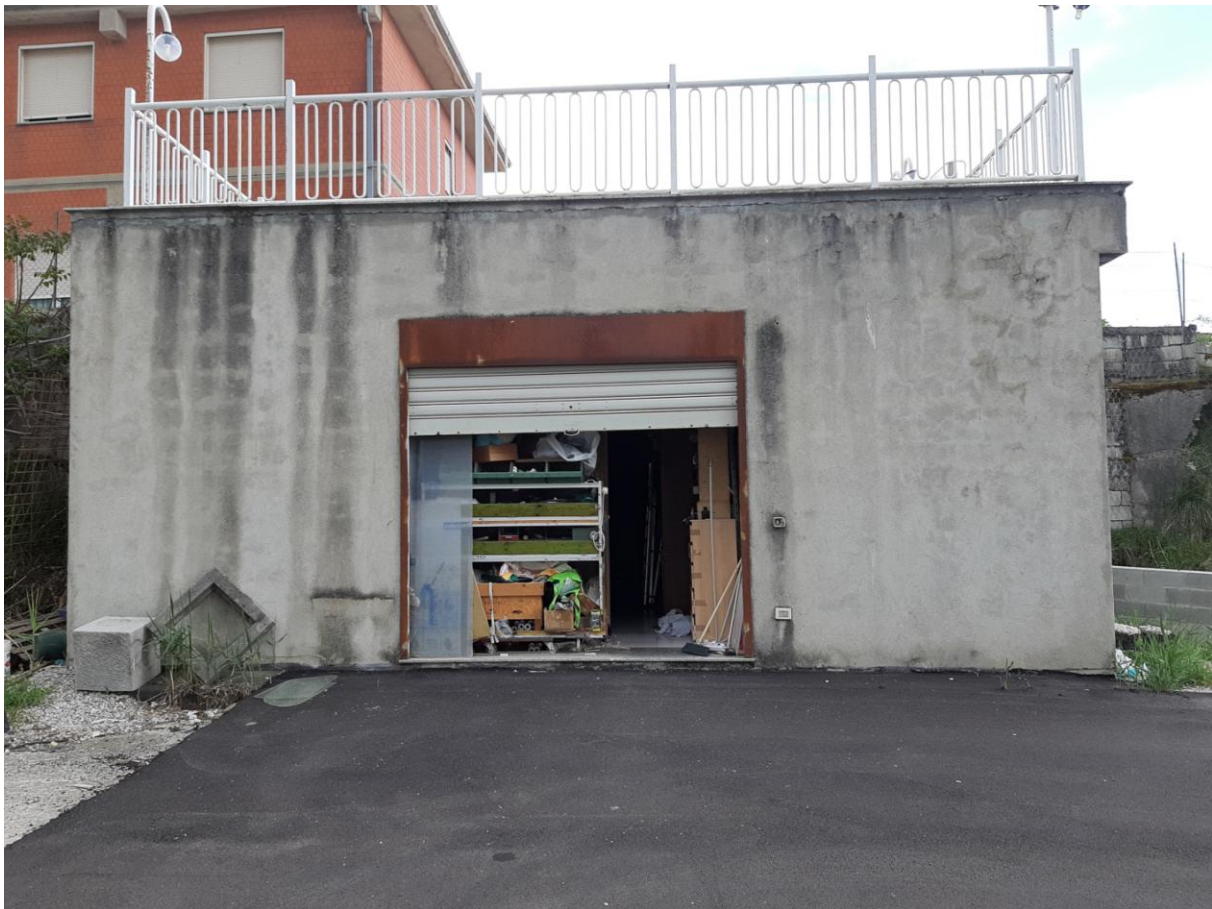
Figura 5 – Locale Commerciale Via del Gallitello, n. 130.

L'immobile è ubicato nel Comune di Potenza (PZ), in Via del Gallitello, n. 130. L'immobile oggetto del pignoramento è individuato catastalmente come Locale Commerciale. È collocato al Piano S1 del fabbricato e l'ingresso al locale da su un piazzale in asfalto posto lungo il prospetto posteriore dell'intero fabbricato. Il locale presenta un'altezza interna di 3,25 m, si accede mediante una saracinesca in ferro con comando elettrico, il locale è dotato di energia elettrica, il pavimento è realizzato in piastrelle e presenta tinteggiatura interna delle pareti. Il Locale Commerciale, nella parte interna si trova in buono stato di manutenzione, e non necessita di particolari interventi, ed attualmente risulta occupato dall'esecutate.

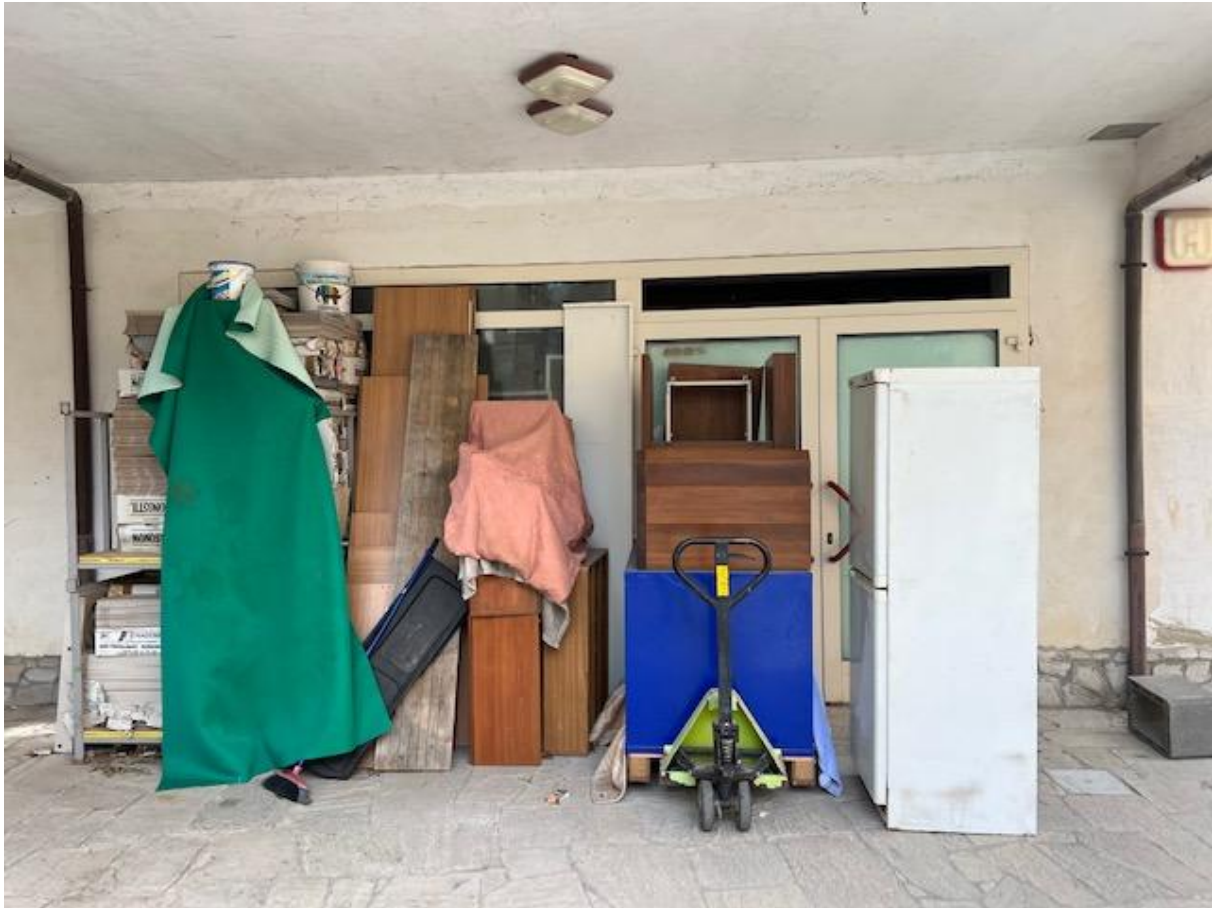
**Figura 6 – Locale Commerciale Via del Gallitello, n. 130.**

L'immobile è ubicato nel Comune di Potenza (PZ), in Via del Gallitello, n. 130. L'immobile oggetto del pignoramento è individuato catastalmente come Locale Commerciale ma è utilizzato attualmente come deposito. È collocato al Piano S1 del fabbricato. Il locale presenta un'altezza interna di 3,05 m, si accede mediante un porta in alluminio con vetro singolo, il locale è dotato di energia elettrica, il pavimento è realizzato in piastrelle e presenta tinteggiatura interna delle pareti. Il Locale Commerciale, nella parte interna si trova in buono stato di manutenzione, e non necessita di particolari interventi, ed attualmente risulta occupato dall'esecutate.

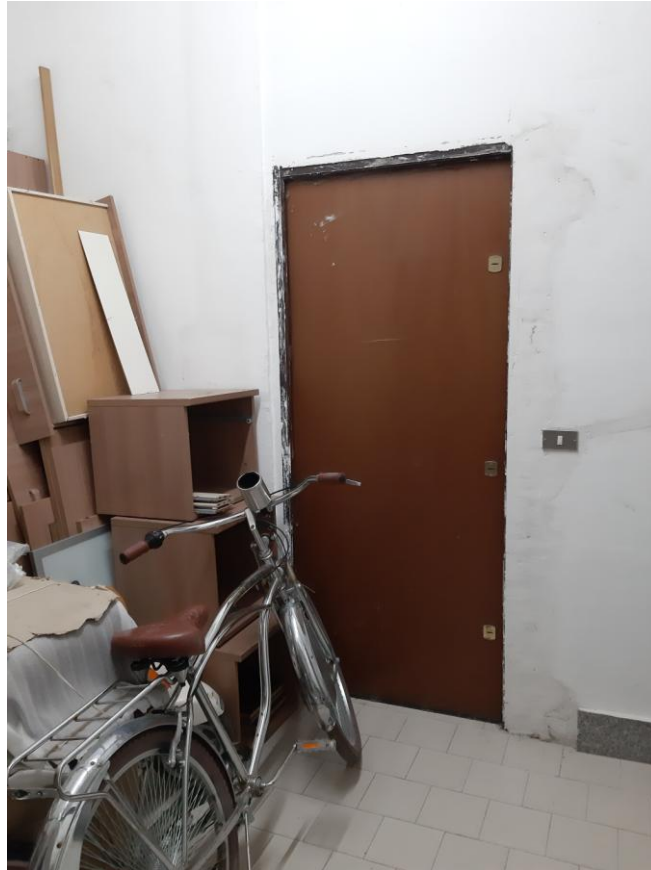
Figura 7 – Deposito Via del Gallitello, n. 130.

alluminio con vetro singolo, il locale è dotato di energia elettrica, il pavimento è realizzato in piastrelle e presenta tinteggiatura interna delle pareti. Il Deposito, nella parte interna si trova in buono stato di manutenzione, e non necessita di particolari interventi, ed attualmente risulta occupato dall'esecutate.

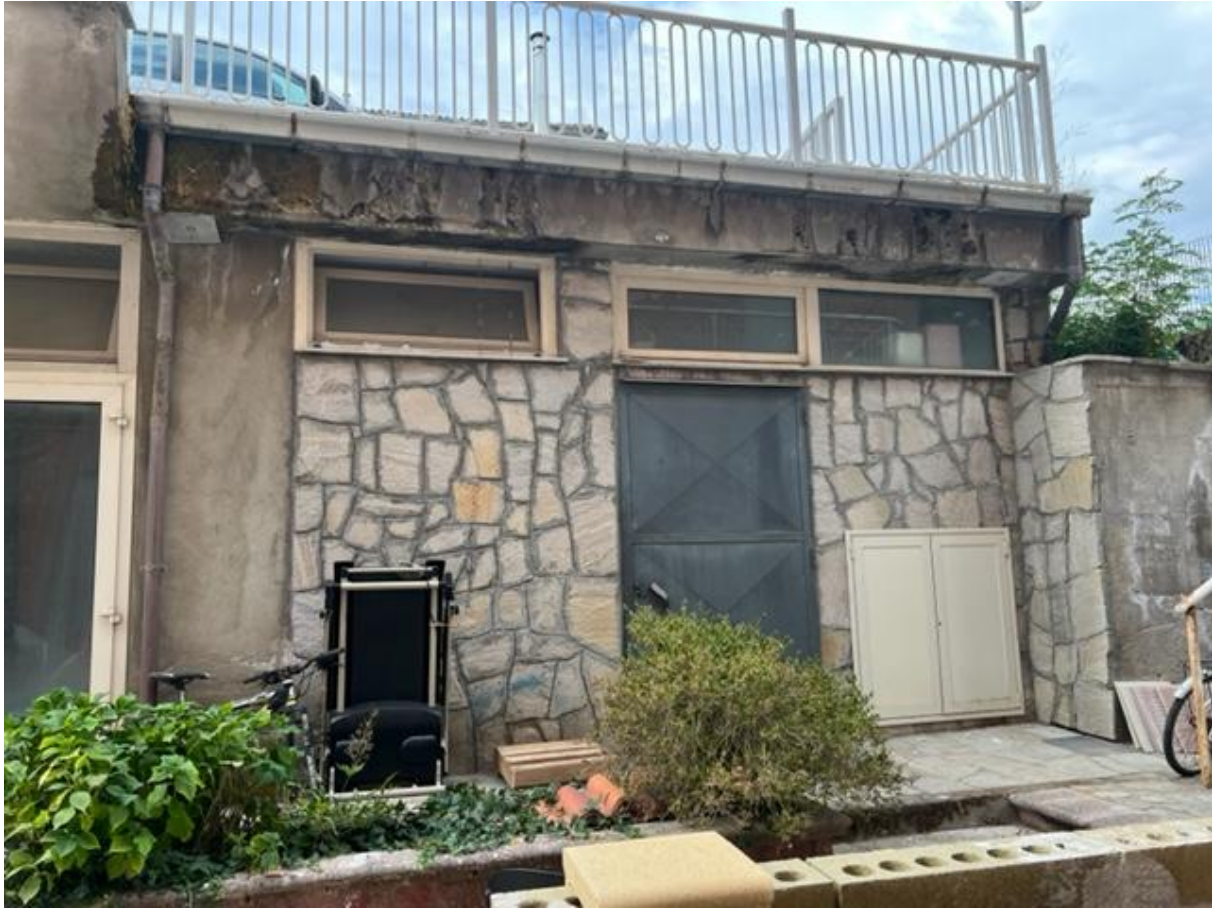
Figura 8 – Deposito Via del Gallitello, n. 130.

L'immobile è ubicato nel Comune di Potenza (PZ), in Via del Gallitello, n. 130. L'immobile oggetto del pignoramento è individuato catastalmente come deposito. È collocato al livello seminterrato S1. Il locale presenta un'altezza interna di 3,25 m, si accede mediante un portone di ingresso in ferro, il locale è dotato di energia elettrica, il pavimento è realizzato in piastrelle e presenta tinteggiatura interna delle pareti. Il Deposito, nella parte interna si trova in discreto stato di manutenzione, e non necessita di particolari interventi, ed attualmente risulta occupato dall'esecutate.

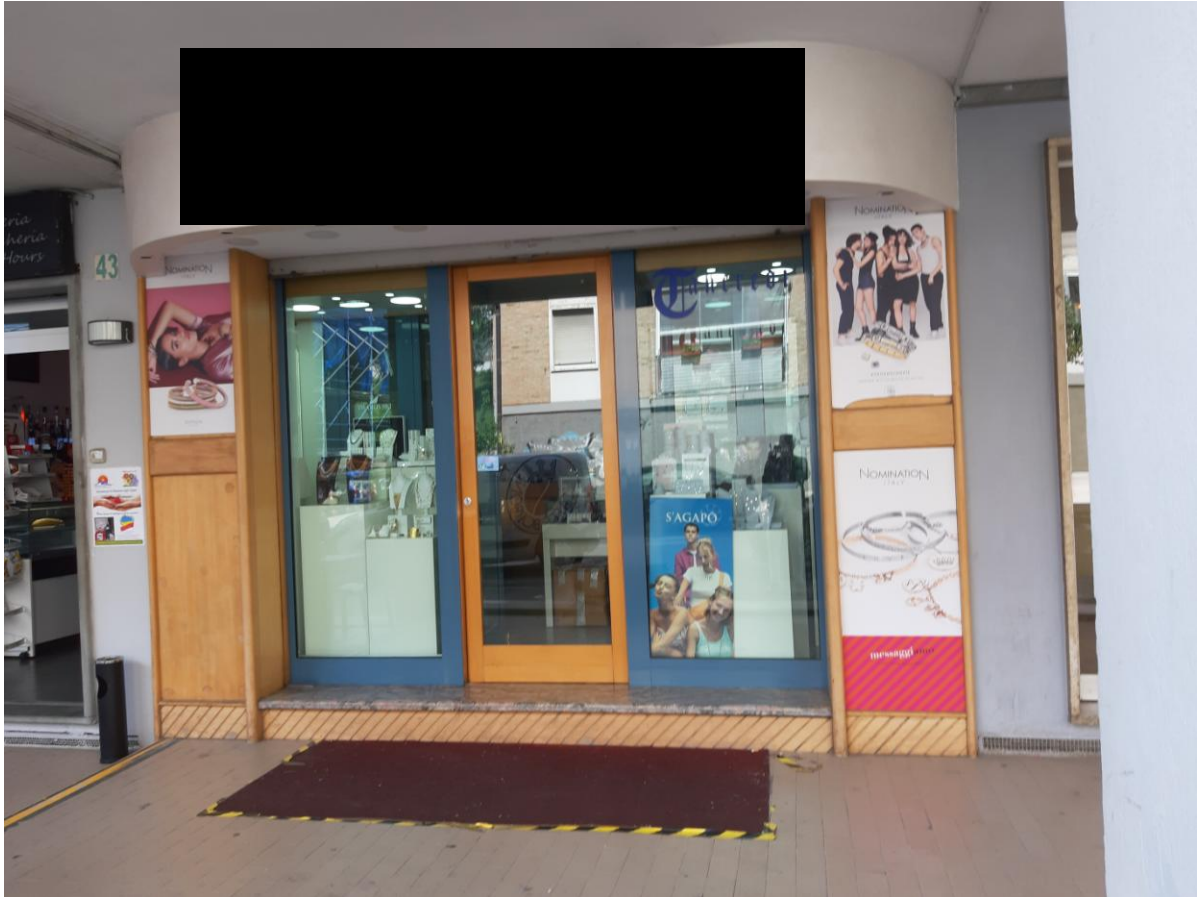
Figura 9 – Locale Commerciale Via Milano, n. 45.

L'immobile è ubicato nel Comune di Potenza (PZ), in Via Milano, n. 45. L'immobile oggetto del pignoramento è individuato catastalmente come Locale Commerciale. È collocato al Piano Terra del fabbricato e si accede mediante un porticato che corre lungo il prospetto del fabbricato. Il Locale Commerciale presenta una vetrina antisfondamento comprensiva di porta di accesso al locale comandata elettricamente dall'interno, e si affaccia lungo Via Milano. Il Locale al suo interno è composto da una zona adibita alla vendita, un antibagno ed un bagno, presenta un'altezza interna di 3,10 m, le bussole interne sono realizzate in legno, il sistema di oscuramento avviene tramite saracinesche in ferro, comandate elettricamente, il pavimento è realizzato in piastrelle di gres porcellanato e presenta tinteggiatura interna delle pareti. Il Locale Commerciale, nella parte interna si trova in buono stato di manutenzione, e non necessita di particolari interventi. Il locale risulta occupato attualmente dalla società "I [REDACTED] in forza di contratto di
