**Esec. Imm. n. 207/2018**

## TRIBUNALE DI LUCCA

**Oggetto : AGGIORNAMENTO DELLA PERIZIA PER IL LOTTO N. 2**

SOPRALLUOGO DEL 15.03.2024

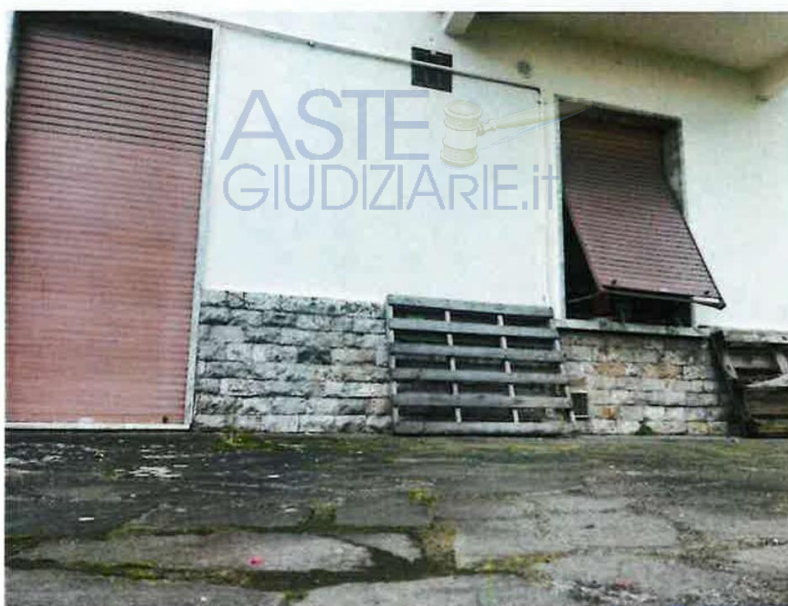
Dopo aver eseguito il sopralluogo interno ci siamo spostati all'esterno per verificare lo stato della pavimentazione della terrazza , che risulta essere impermeabilizzata con guaina catramata.

Anche questa , nel fianco in cui aderisce alla muratura del piano primo risulta essere deteriorata ed abbisognevole di riparazioni.

TERRAZZO PARTICOLARE PUNTO INFILTRAZIONI

- Rimozione di parte della guaina della terrazza posta tra la terrazza e la struttura portante della muratura ;
- Inserire della malta cementizia idrorepellente a cementare le strutture ;
- Rifare di nuovo una parte della impermeabilizzazione con guaina catramata.
- Ripulire la trave in cemento armato dalle parti indebolite dall'infiltrazione, togliere l'intonaco del soffitto deteriorato, ripulire i ferri della struttura portante in cemento armato , dopo di che trattare i ferri con materiale chimico che rinforna il ferro anche se presente la ruggine, e ricoprire la struttura ferrosa con cemento adeguato.
- Rifare l'intonaco del soffitto con rasatura di cemento e calce.

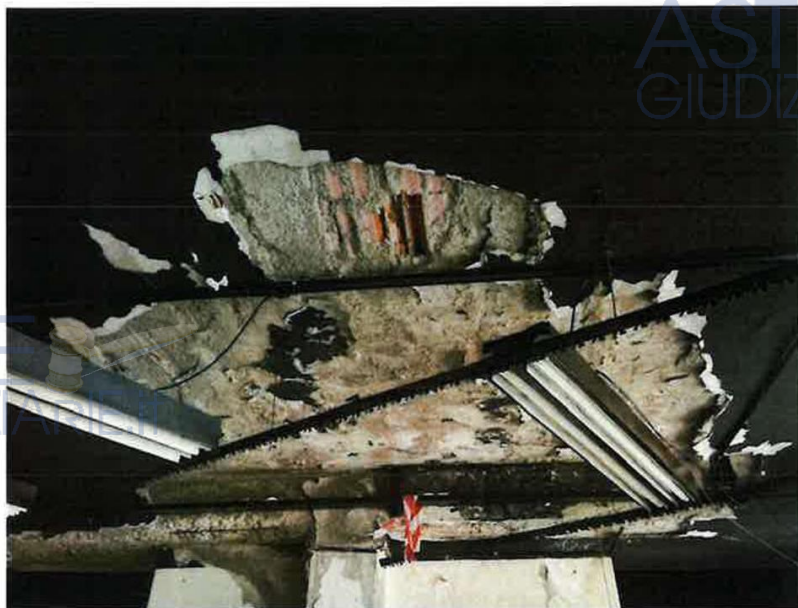
Il solaio adiacente presenta il distacco di una buona parte di intonaco con il deterioramento di alcune "pignatte" facenti parte della struttura del solaio stesso.

PARTICOLARE SOFFITTO DETERIORATO

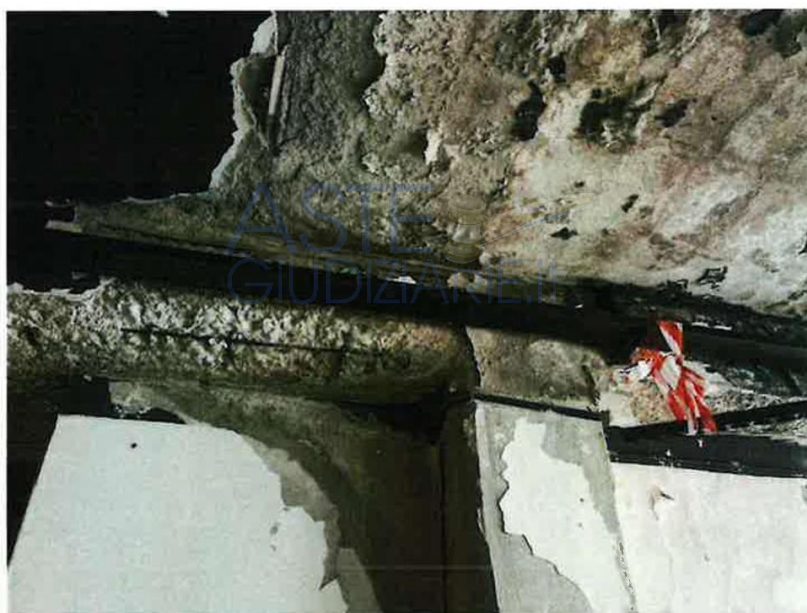
La trave in cemento armato che sostiene la parte superiore del solaio in cui è ubicato l'appartamento del piano primo e confina sul fianco con la terrazza del piano primo, presenta un distacco di porzioni di cemento

lasciando scoperti i ferri della struttura ed a seguito di ciò sono deteriorati dalla ruggine.

PARTICOLARE STRUTTURA DETERIORATA

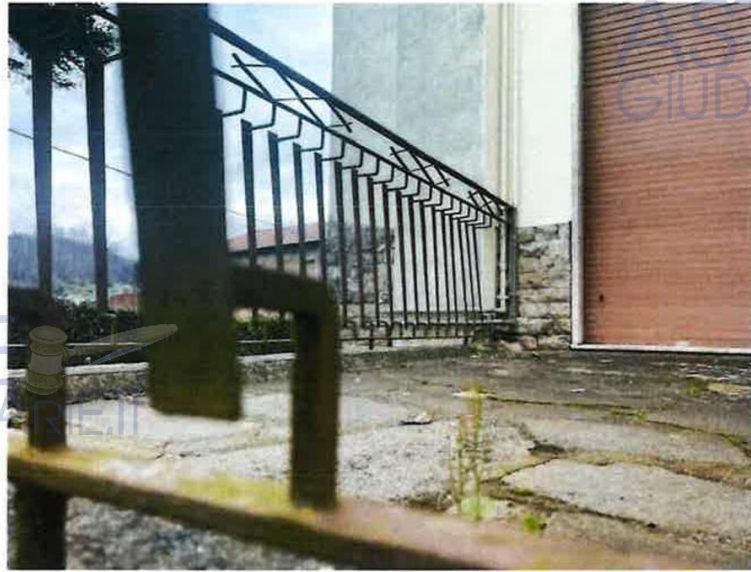
TERRAZZO LATO VIA VANNUGLI
