RELAZIONE DI STIMA

Oggetto: elaborato peritale

TRIBUNALE DI TEMPIO PAUSANIA – Esecuzione Immobiliare Proc. N. 70/2020

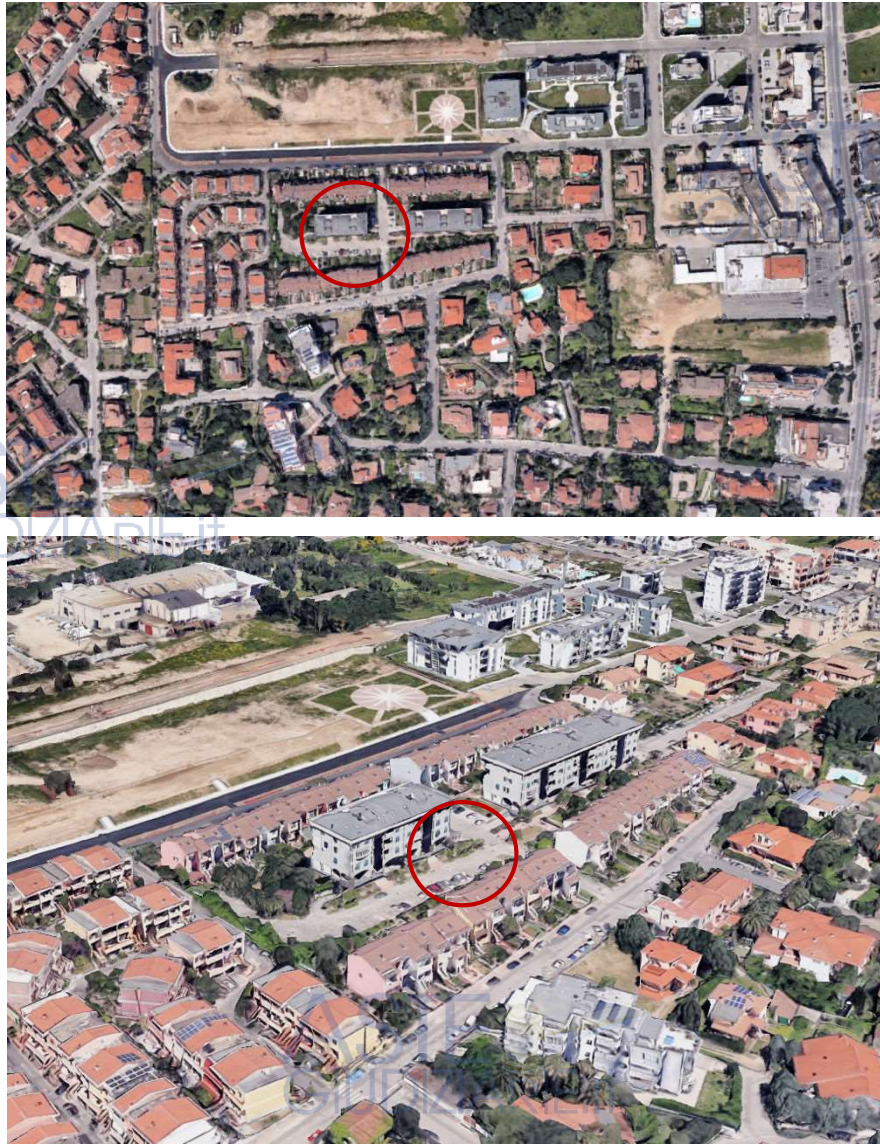
L'immobile principale con destinazione laboratorio artigianale si trova al piano terra di un edificio composto da quattro piani fuori terra.

Esternamente l'edificio nel suo complesso si presenta in sufficienti condizioni di parziale degrado poiché presenta ammaloramenti dell'intonaco nel cornicione e per tale motivo alcune zone sono state recintate per la messa in sicurezza dell'area; l'immobile ha uno stile popolare con scansione dei singoli piani e aspetto grezzo in cemento armato con riquadri di intonaco che definiscono la probabile struttura a telaio dell'intero edificio.

L'unità si sviluppa interamente al piano terra composto da due ingressi separati da un vano scala condominiale che identifica la separazione dello stesso in due locali commerciali attraverso parete di forati; l'immobile confina verso l'esterno nei prospetti Sud (dove sono presenti anche i posti auto), Est e Nord, mentre confina con altri immobili dello stesso condominio sul lato ovest.
