TRIBUNALE CIVILE DI FORLÌ

RELAZIONE TECNICO ESTIMATIVA CON ALLEGATI
ESECUZIONE IMMOBILIARE N. 17/2022 R.G. Es.

TRIBUNALE DI FORLÌ - ESECUZIONI IMMOBILIARI

Immobili in comune di FORLÌ (FC) località Magliano - via Monda n. 108

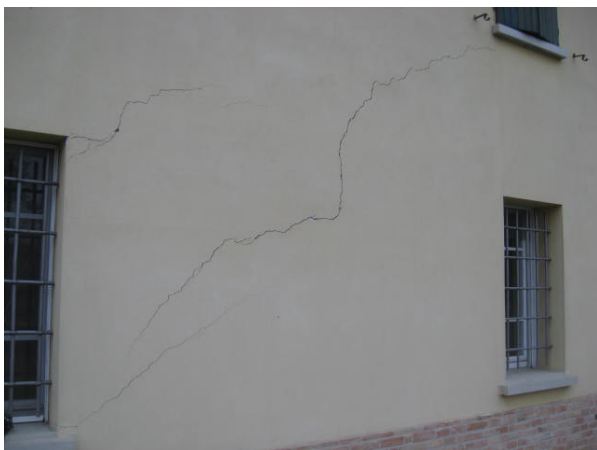
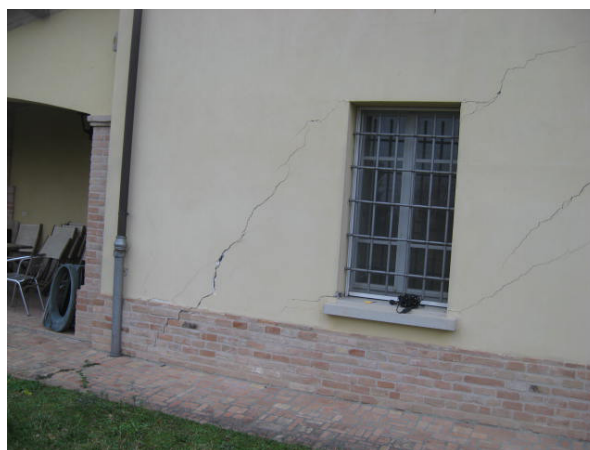
Il fabbricato di abitazione presenta lesioni e crepe sulle murature esterne, in particolare su porzione del fronte sud e est (fronte strada) evidenti in alcuni vani del piano terra e primo del LOTTO 1.

Particolare vista crepe esterne sul fabbricato principale

Occorre svolgere un esame approfondito per questa situazione che non si sono potute verificare in maniera strutturale al momento della visita di sopralluogo.

Un controllo attento a queste fessurazioni, con opportuni strumenti, permette di interpretare lo stato di salute dell'edificio. Alcune lesioni possono essere determinate dalla semplice risposta fisiologica degli intonaci in altri denunciano la presenza di un dissesto,

Il fabbricato di abitazione presenta lesioni e crepe in particolare su porzione del fronte sud e est (fronte strada), evidenti all'interno di alcuni vani del piano terra e primo del LOTTO 1. Occorre svolgere un esame approfondito per verificare le condizioni con una analisi puntuale e particolareggiata e comprendere le cause e successivamente affrontare in modo risolutivo il problema.

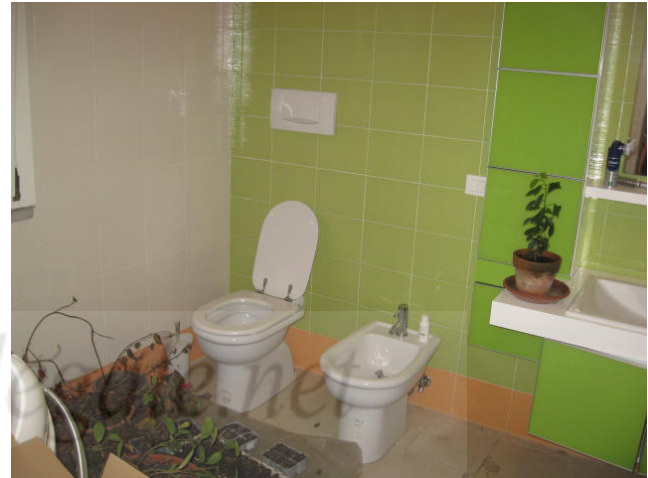
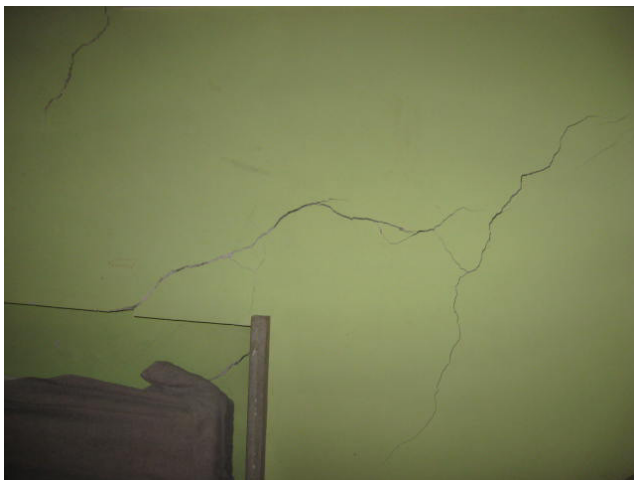
Si segnala la presenza di notevoli crepe interne ed esterne sui muri perimetrali dell'edificio in origine, sia al piano terra (soggiorno-pranzo) che al piano primo con lesioni anche delle piastrelle del bagno. Per le crepe presenti è stato scritto nel capitolo precedentemente.

Crepe sulle murature

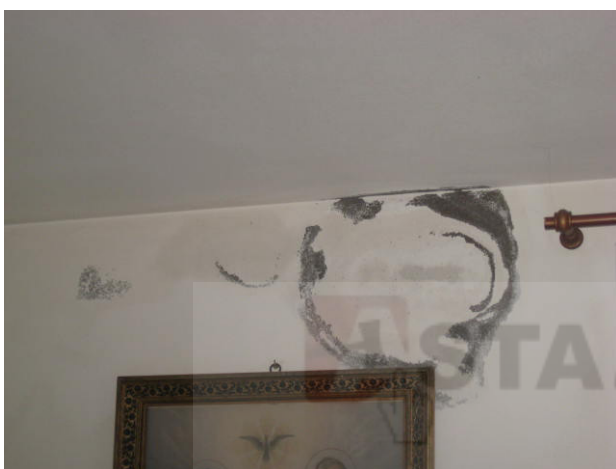
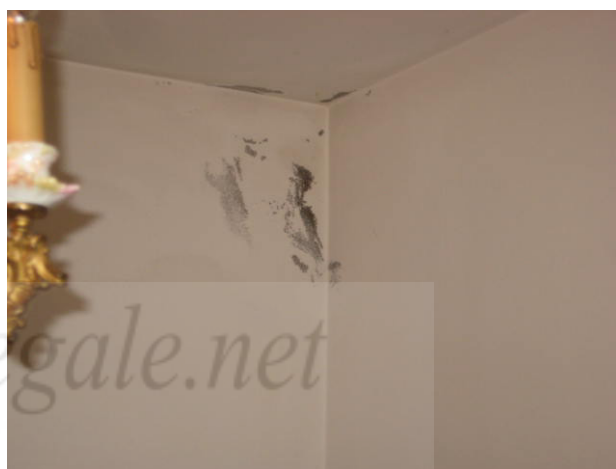
Particolare zona interessate da efflorescenzeintonaci- tinteggiature
