TRIBUNALE ORDINARIO - LUCCA

66/2023

CONSULENZA ESTIMATIVA GIUDIZIARIA

A appartamento a CAMAIORE Via San Lazzaro 14, frazione Loc. Frati, della superficie commerciale di **109,75** mq per la quota di 1/1 di piena proprietà (*** DATO OSCURATO ***)

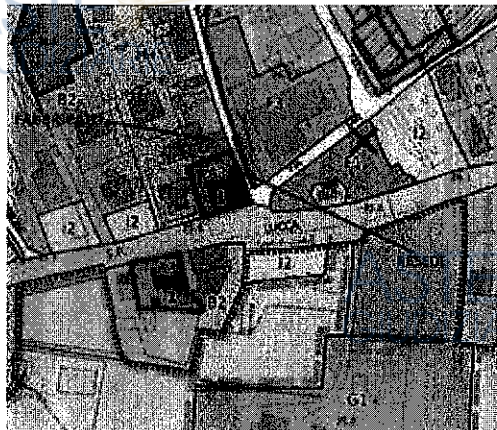
Sono state rilevate le seguenti difformità: Esaminando la tavola QP.5p del piano operativo si rileva che la resede esclusiva annessa al fabbricato risulta inserita non all'interno della zona omogena B2, come risulta essere invece la rimanente porzione del compendio immobiliare, ma è graficamente inserita all'interno della zona omogena del fabbricato confinante normato all' art. 21 - Centri e agglomerati di antica formazione del territorio urbanizzato (A3) - insediamenti classificati di pregio architettonico. Non è possibile stabilire se l'inserimento della resede in una diversa zona urbanistica sia stata effettivamente voluta nella fase di redazione del piano urbanistico o sia frutto di un refuso.

Le difformità sono regolarizzabili mediante: Si presume che l'errata indicazione grafica sia frutto di un'errore nella fase di redazione del Piano Operativo e quindi che sia sufficiente la presentazione di una semplice istanza di correzione al Comune di Camaiore. Nel caso in cui invece la rappresentazione e quindi l'inclusione in una diversa zonizzazione della resede rispetto al fabbricato venga ritenuta congrua da parte dell'amministrazione Comunale, nessuna rettifica potrà essere richiesta.

- Verifica con ufficio tecnico e di piano e presentazione istanza di correzione della cartografia: €.500,00
