TRIBUNALE DI TERAMO

ESECUZIONE IMMOBILIARE N.35/2021 R.G.

Compendio pignorato

Comune di Silvi Marina (TE) – Via M. Piscicella n.16

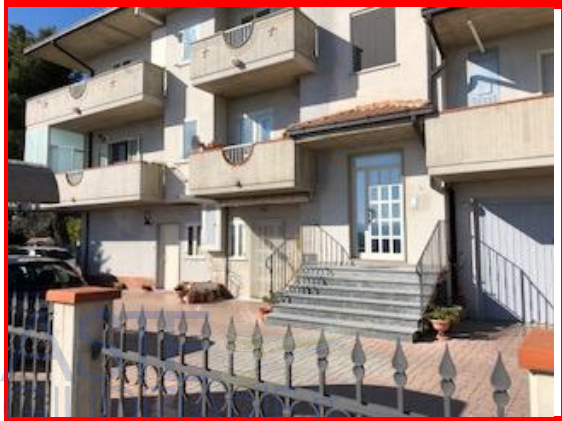
Foto 1 - Lato esterno fabbricato.

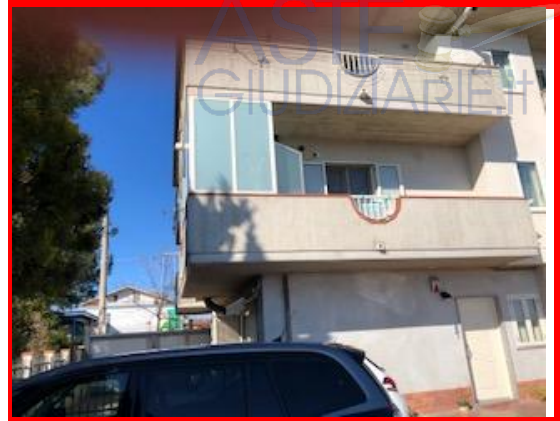
Foto 2 - Balcone parzialmente chiuso dell'immobile.

Si è rilevata discordanza tra lo stato di fatto dell'immobile e la planimetria catastale per quanto attiene la ripartizione interna degli spazi, decisa tramite la realizzazione di tramezzi divisorii che hanno delimitato specifiche zone. Inoltre è stata evidenziata la tamponatura parziale del balcone che determina aumento di cubatura non autorizzata.

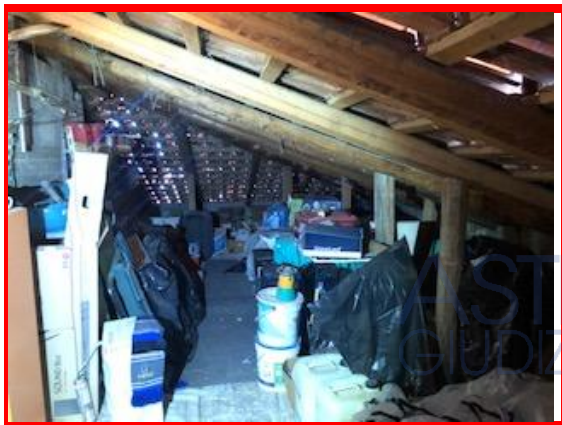
Foto 3 - Locale di sgombero.

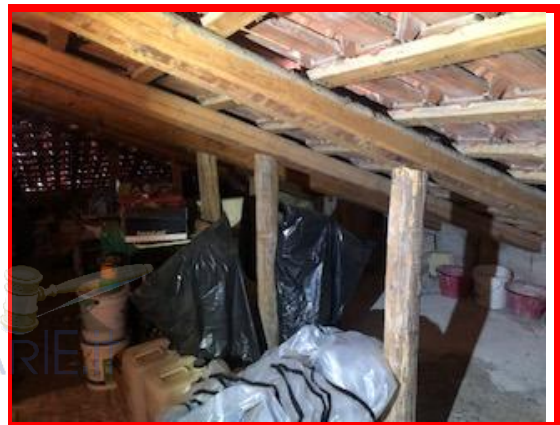
Foto 4 - Locale di sgombero struttura portane copertura con falsi appoggi.

Le pareti verticali mostrano la struttura portante in cemento armato e la copertura è costituita da tegole a faccia vista priva delle necessarie opere di

impermeabilizzazione mediante guaina ardesiata. L'intera struttura portante della copertura è costituita da travi in legno con falsi appoggi del medesimo materiale. La pavimentazione è realizzata con getto in calcestruzzo a faccia vista ed è priva di rivestimenti.

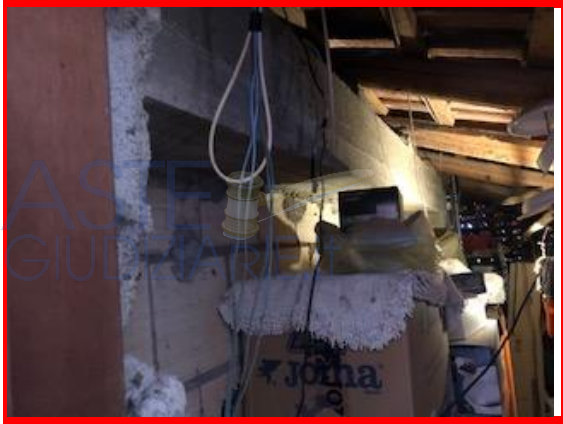
Foto 11 – Locale di sgombero sottotetto.

L'ambiente, non rifinito per la sua particolare funzionalità, è allo stato grezzo con murature a faccia vista prive di intonacatura.

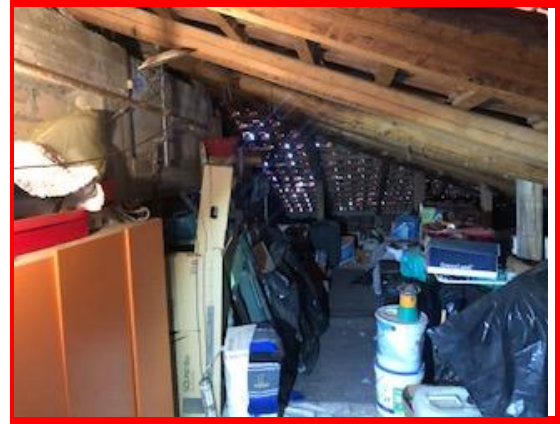
Foto 12 – Copertura locale di sgombero sottotetto.
