TRIBUNALE DI NAPOLI
XIV SEZIONE CIVILE

ESPROPRIAZIONE IMMOBILIARE
R.G. N. 17/2020 + R.G. N. 439/2020

RELAZIONE TECNICA
LOTTO N.2

L'Esperto Stimatore
Arch. Federica Ruocco

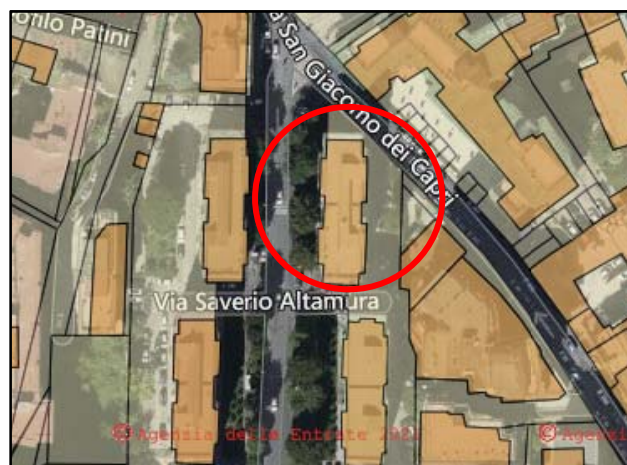
Figura n.3: Sovrapposizione ortofoto - Mappa SOGEI

Dall'esame delle stesse si evince che il fabbricato è regolarmente immesso in mappa ed insiste sulla particella **361** del fg **70** del N.C.T. di Napoli. Tale particella risulta, dunque, un "ente urbano" dal 30/04/1962, data dell'impianto meccanografico (Cfr. All. n.5 - *Dati catastali lotto 2*).

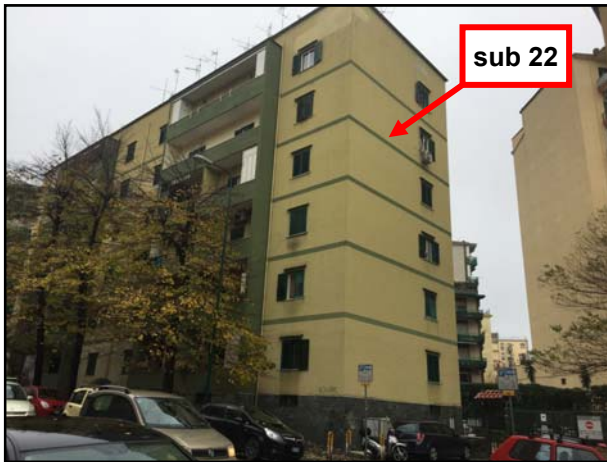
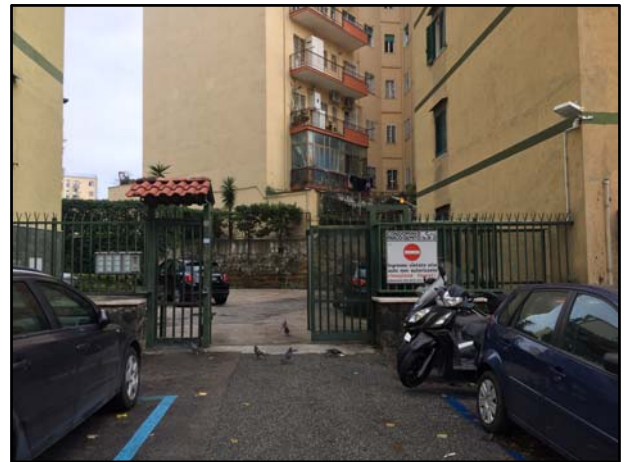
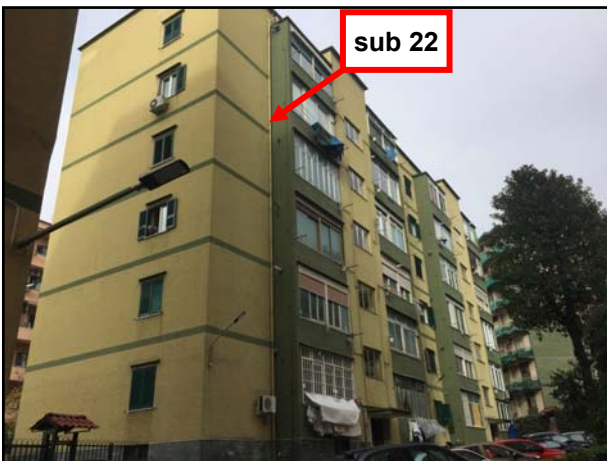
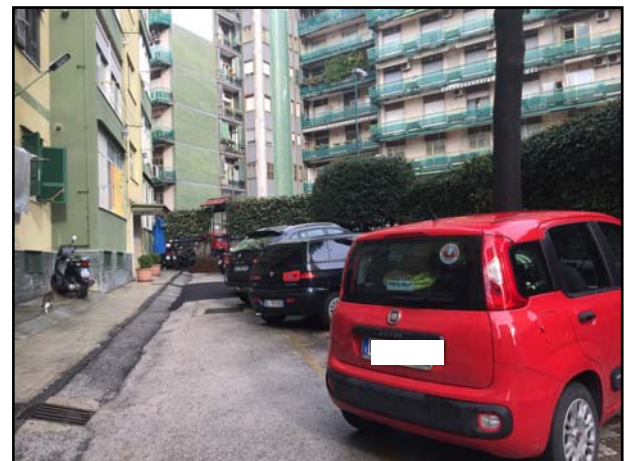
Figure nn.5- 8 : Fabbricato sito in Via Saverio Altamura n. 16, Napoli

- è costituito da 6 livelli fuori terra (un piano rialzato e n.5 livelli in elevazione) ed un piano seminterrato;
- presenta ascensore;
- presenta servizio di portineria attivo e sussiste casa portiere, comune per le 144 unità abitative del complesso edilizio ed, un locale condominiale, comune alle 12 unità abitative della scala, come riferito dall'amministratore (Cfr. All. n.10 - Doc. Amministratore lotto 2);

- risulta riportato al N.C.T. di Napoli con foglio **70** part. **361**;
- presenta la possibilità di parcheggiare auto nello spazio condominiale;
- presenta facciate tinteggiate in stato di conservazione "normale" e per lo stesso non sono previsti lavori di manutenzione ordinaria e/o straordinaria (ad eccezione dei viali comuni di percorrenza), che possono avere un'incidenza sul valore commerciale del cespite oggetto della presente valutazione, come dichiarato dall'amministratore (Cfr. quesito n.12 e All. n.10 - Doc. Amministratore lotto 2);

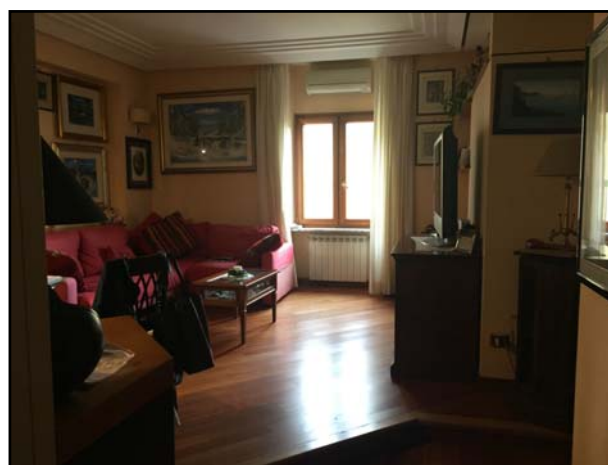
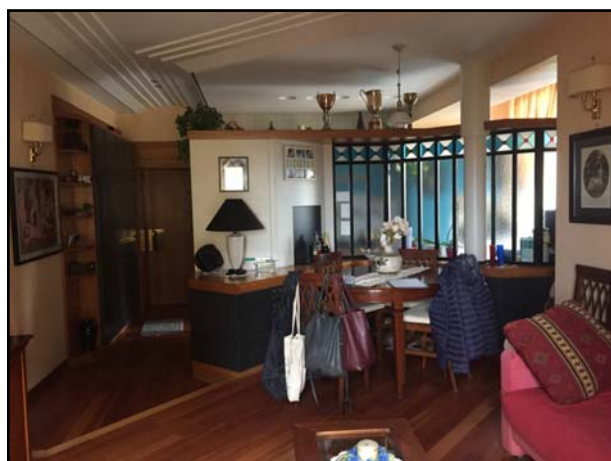
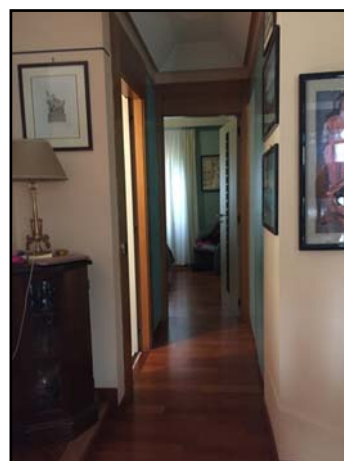
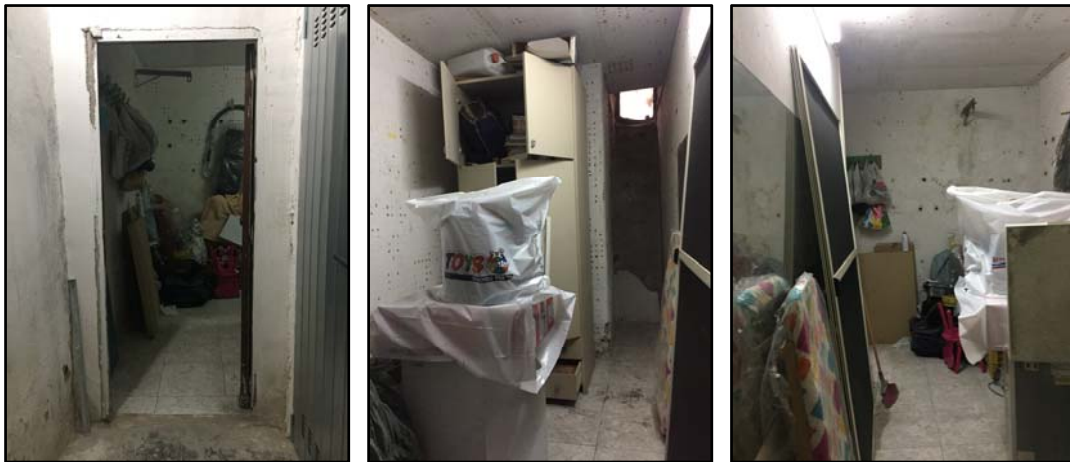
Foto nn.11-19: Immobile pignorato **sub 22**

- presenta un'altezza interna di 3,00 m;
- presenta una pavimentazione in parquet nei vari ambienti ed in gres nel bagno; pareti tinteggiate; infissi in alluminio, di colore bianco in cucina e di color legno negli altri ambienti; le porte interne sono in legno e vetro e la porta di ingresso è blindata;

- è dotato di impianto elettrico, idrico, gas e di riscaldamento;
- nel complesso, versa in uno **stato di conservazione "buono"**, e presenta finiture buone;

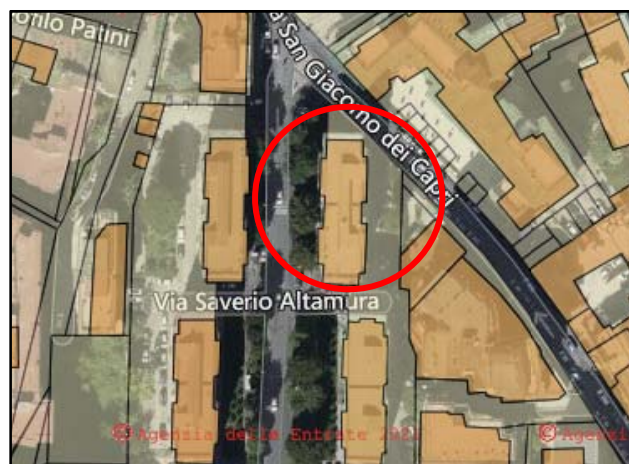
Figura n.33: Sovrapposizione ortofoto - Mappa SOGEI

Il fabbricato nel quale il bene è ubicato insiste sulla porzione di terreno identificata al N.C.T. del Comune di Napoli al fg. 70 part. 361 che risulta essere un "ente urbano" dal 30/04/1962 (data dell'impianto meccanografico (Cfr. All. n.5 - Dati catastali lotto 2).
