# TRIBUNALE DI RAGUSA

## Sezione Esecuzioni Immobiliari

Procedura esecutiva immobiliare n. 168 /2023 R.G.E.I.

**RELAZIONE DI STIMA IMMOBILIARE**

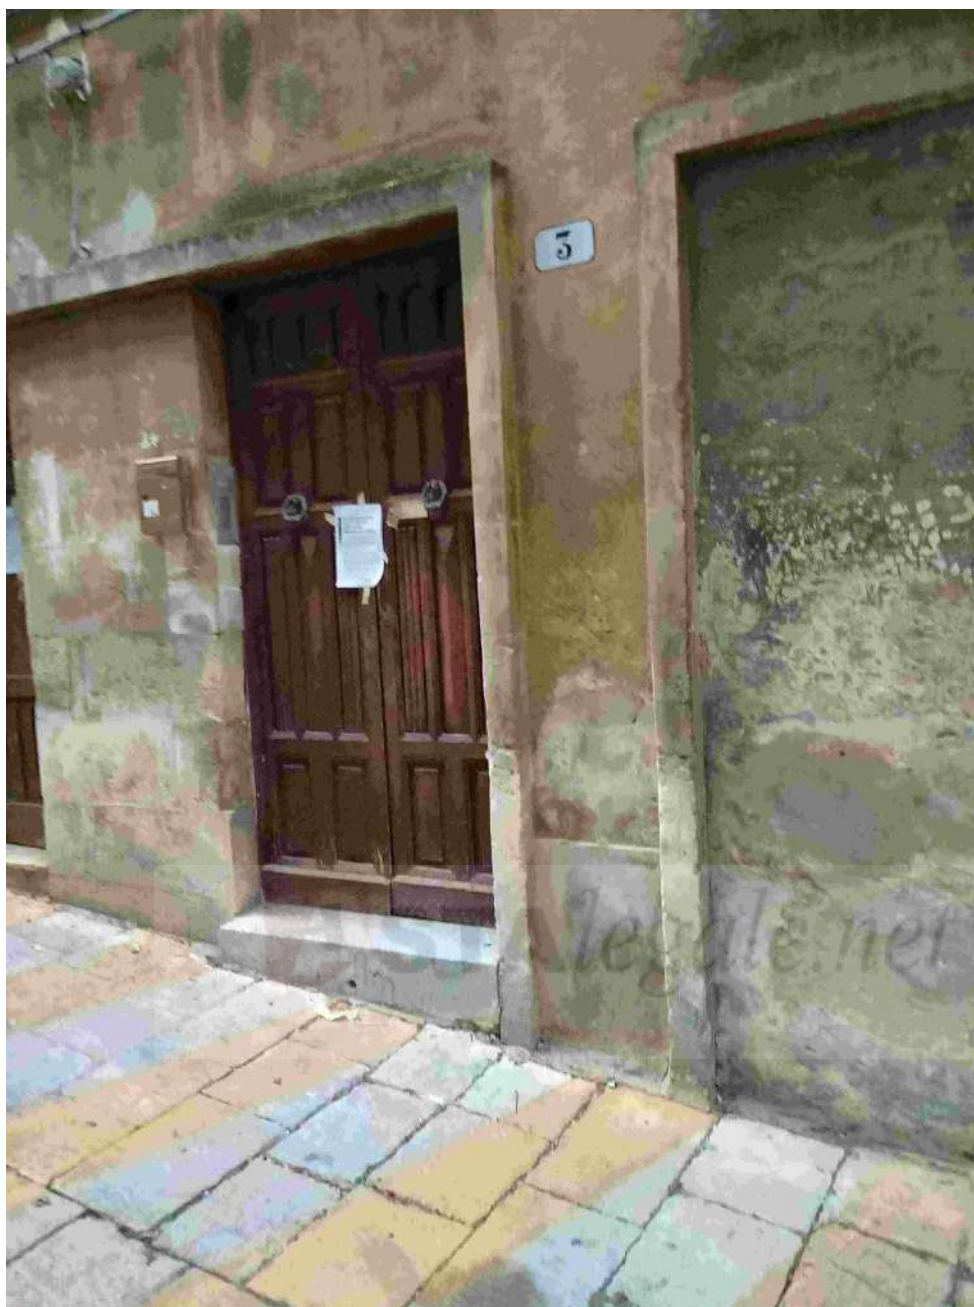
**Foto n. 1 – Ingresso Immobile di via Xiumè n. 3, in Ragusa (RG).**

L'immobile nel suo complesso è composto da piano terra, adibito a locale commerciale, primo piano e secondo piano; il tutto si presenta in pessimo stato di conservazione e di manutenzione(vedi foto n.1 e n.2).

L'accesso all'appartamento avviene tramite un ingresso comune, con l'appartamento al secondo piano, con portone in legno dalla via Xiumè n. 3. La pavimentazione dell'ingresso è realizzata in marmo così come le 2 rampe di scale ed il battiscopa. (vedi foto n. 1 e n. 5).

Si accede all'edificio tramite portone esterno a due ante in legno (vedi foto n. 1).

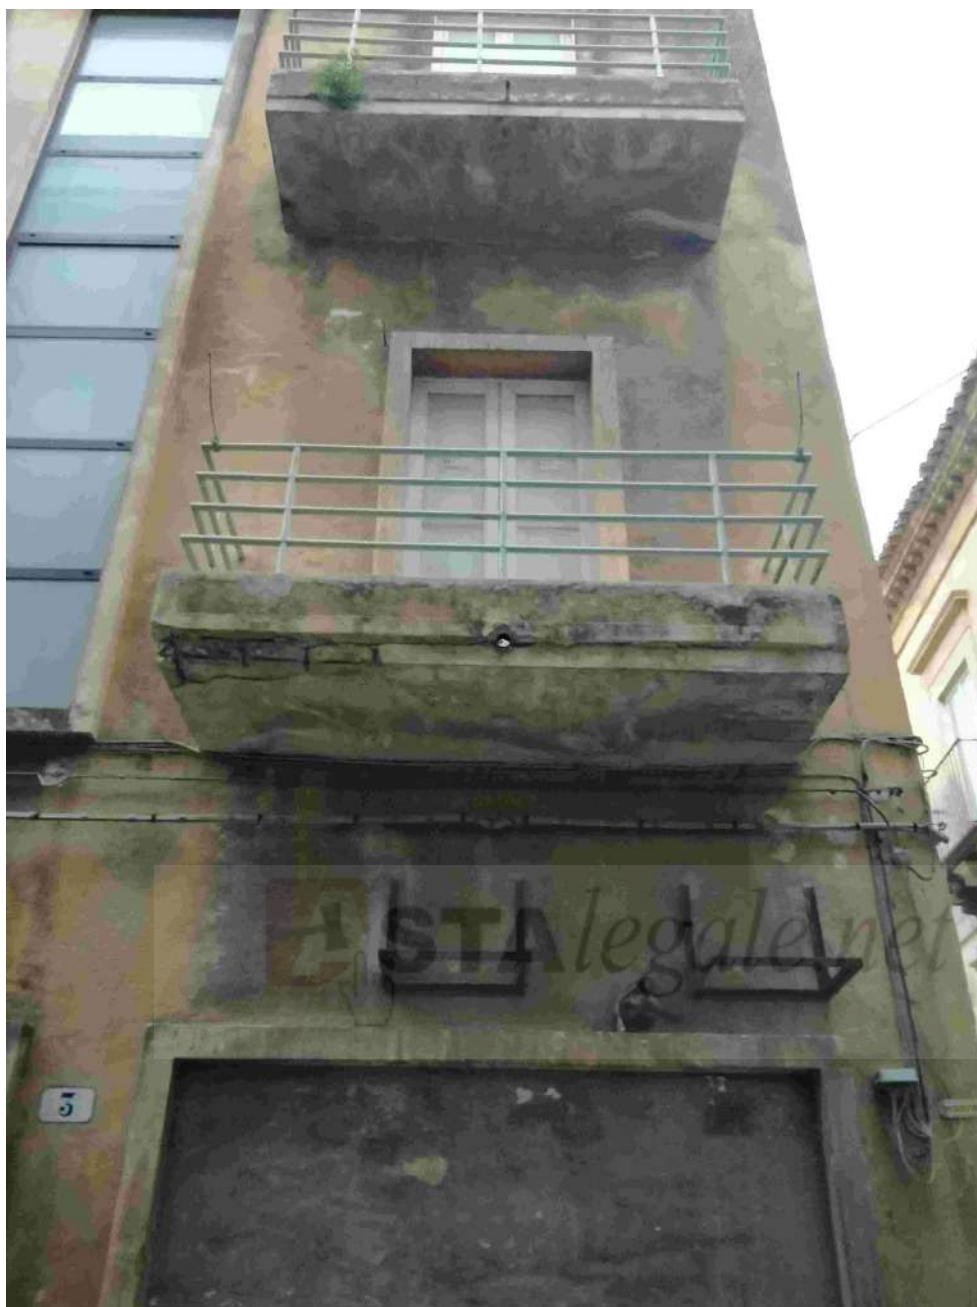
**Foto n. 3 – Appartamento al primo piano, lato via Xiumè.**

L'appartamento nel complesso risulta in pessime condizioni di manutenzione e di conservazione. (vedi foto n. 3 e n. 4).

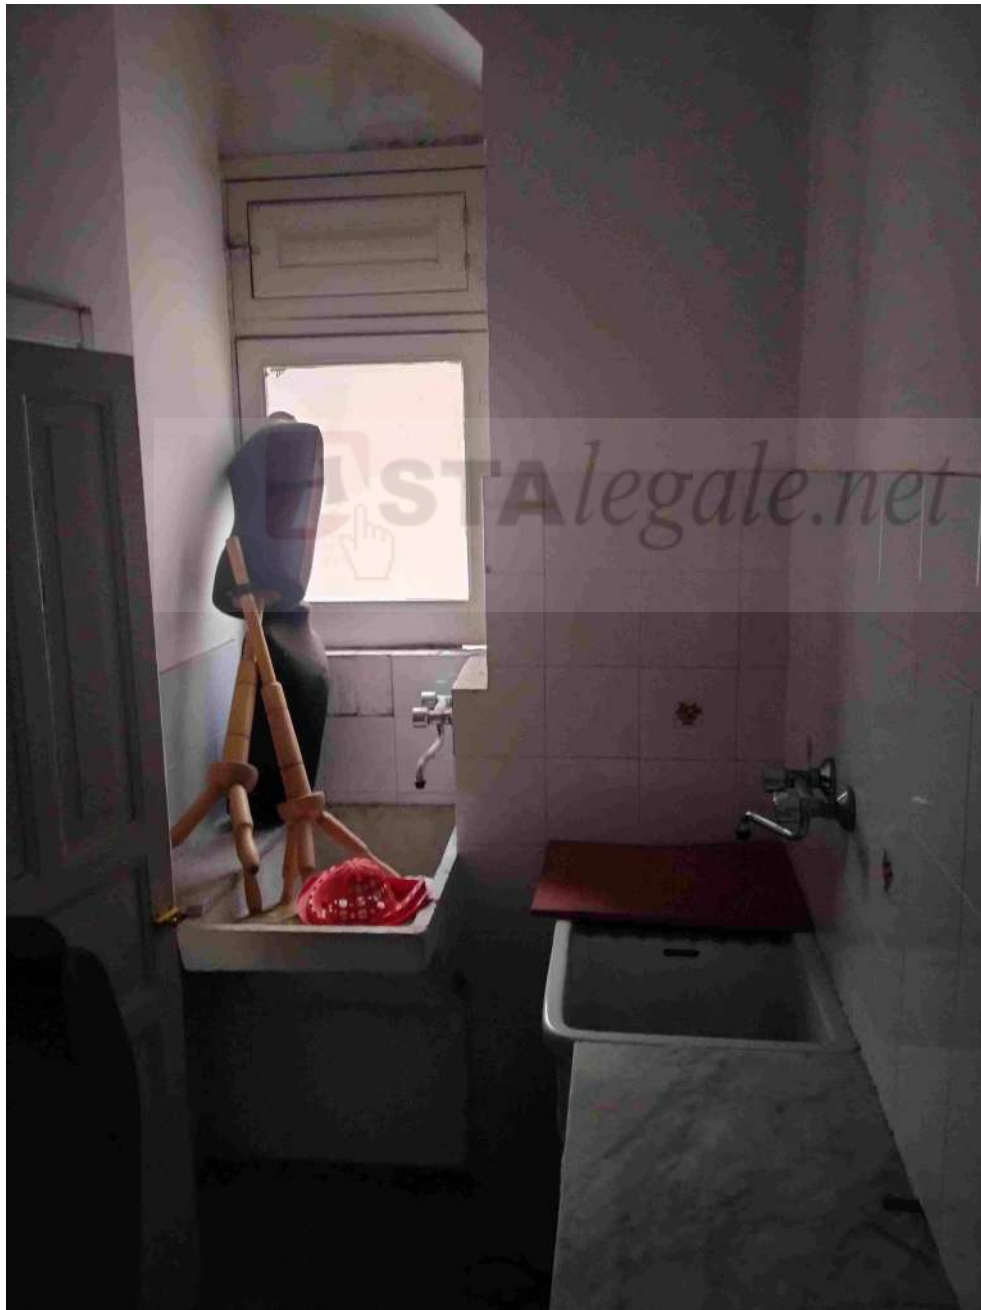
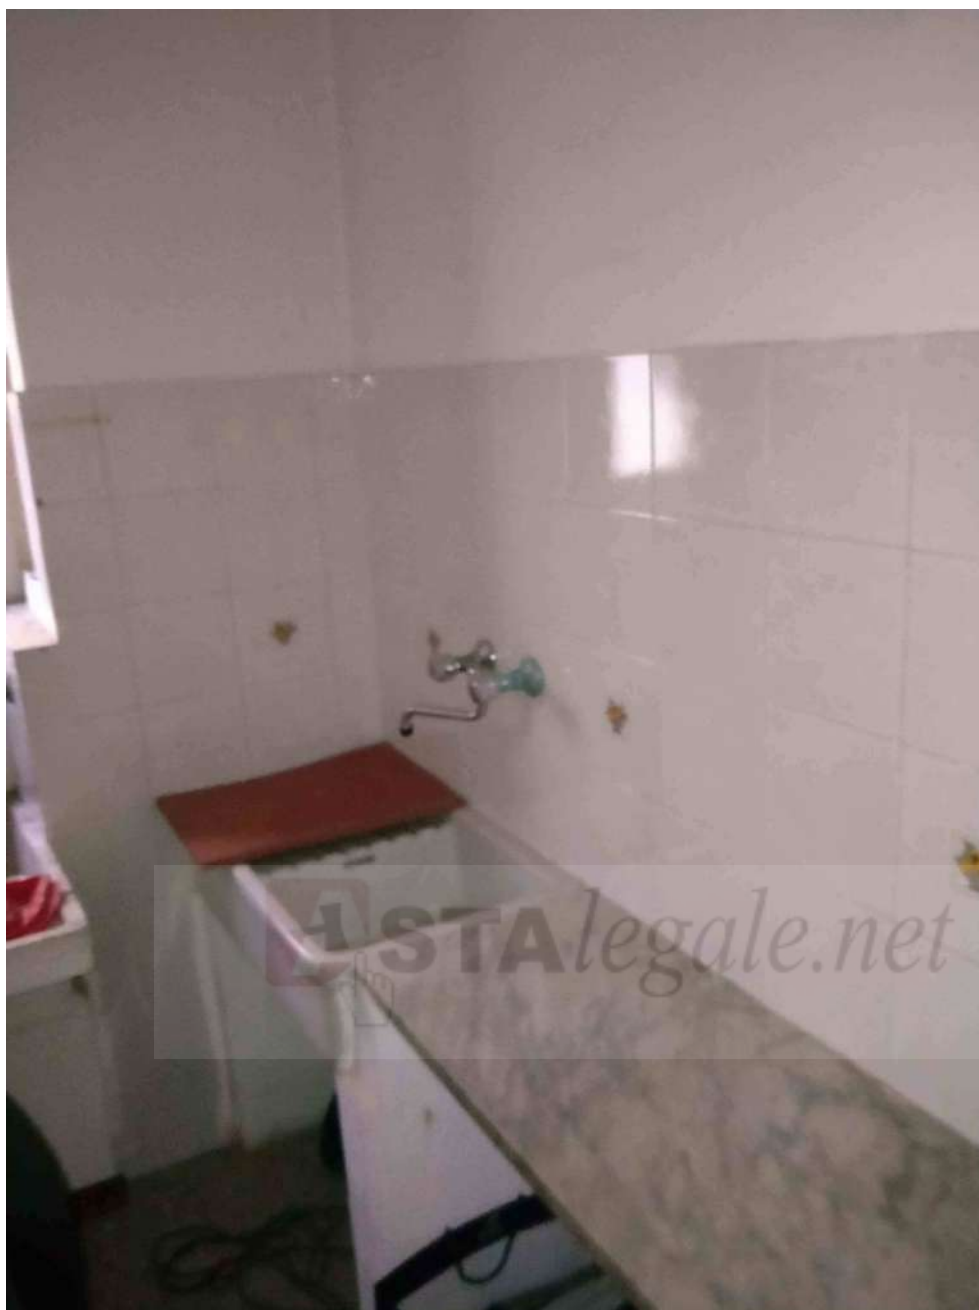
E' presente un locale cucina e W.C. (vedi foto n.9 e n,10), posizionato tra le due camere dell'appartamento. Il rivestimento a parete è realizzato con piastrelle in ceramica per un'altezza di mt. 2,00 circa, il pavimento è realizzato con mattonelle in ceramica.

Foto n. 9 – . Cucina e W.C. 1.

**Foto n. 10 – Cucina e W.C. 2.**

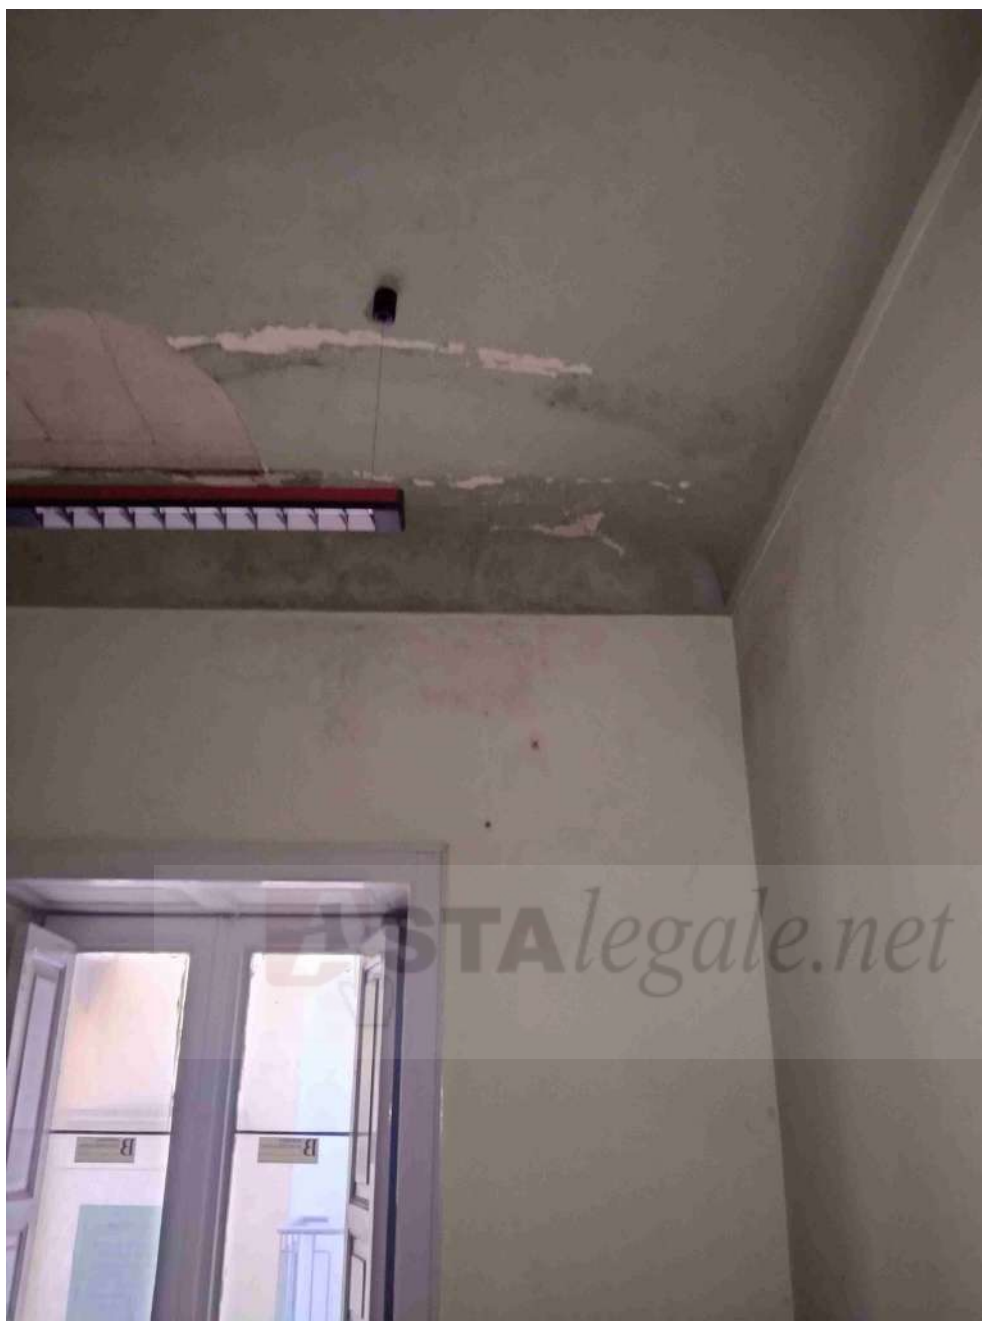
Foto n. 14 – Infiltrazioni acqua 1.

A tal proposito si evidenzia che sono presenti vistose infiltrazioni di acqua con conseguente formazione di muffa e danneggiamento di soffitto e pareti (vedi foto n. 14 e n. 15).

L'appartamento è nel complesso, in pessime condizioni di manutenzione e di conservazione con segni di infiltrazioni di acqua dal soffitto. Strutturalmente non si rilevano segni evidenti di cedimento o lesioni alle pareti.

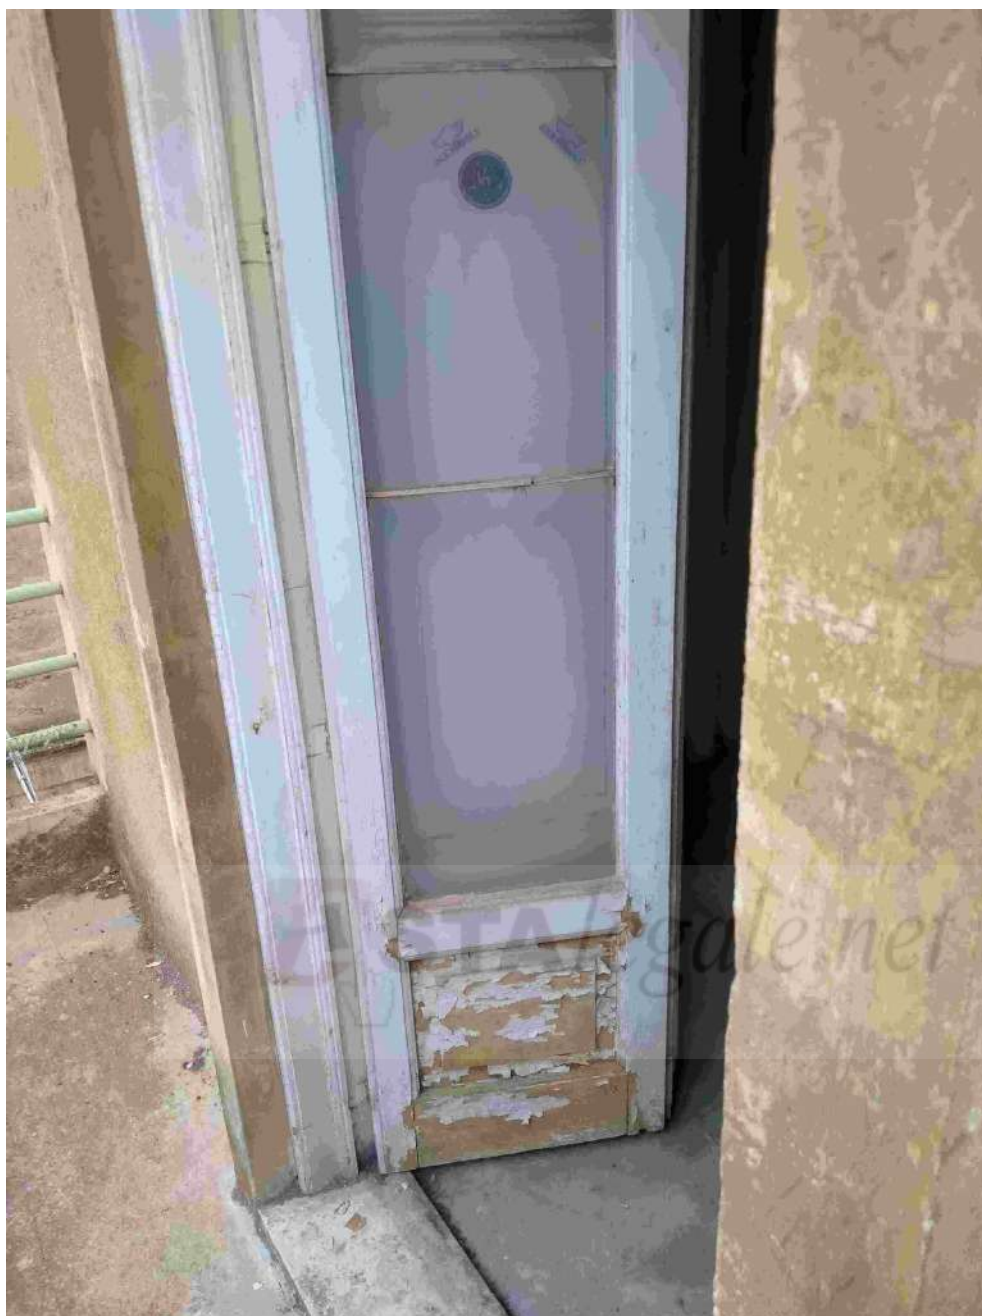
Le due porte di ingresso all'appartamento sul pianerottolo al primo piano sono in legno di tipo leggero, le porte interne sono anche esse in legno. Gli infissi esterni sono in legno e vetro con scuri in legno (vedi foto n. 18). Tutte le porte sono in pessimo stato di conservazione e manutenzione.

Foto n. 18 – Infissi esterni in legno e vetro.

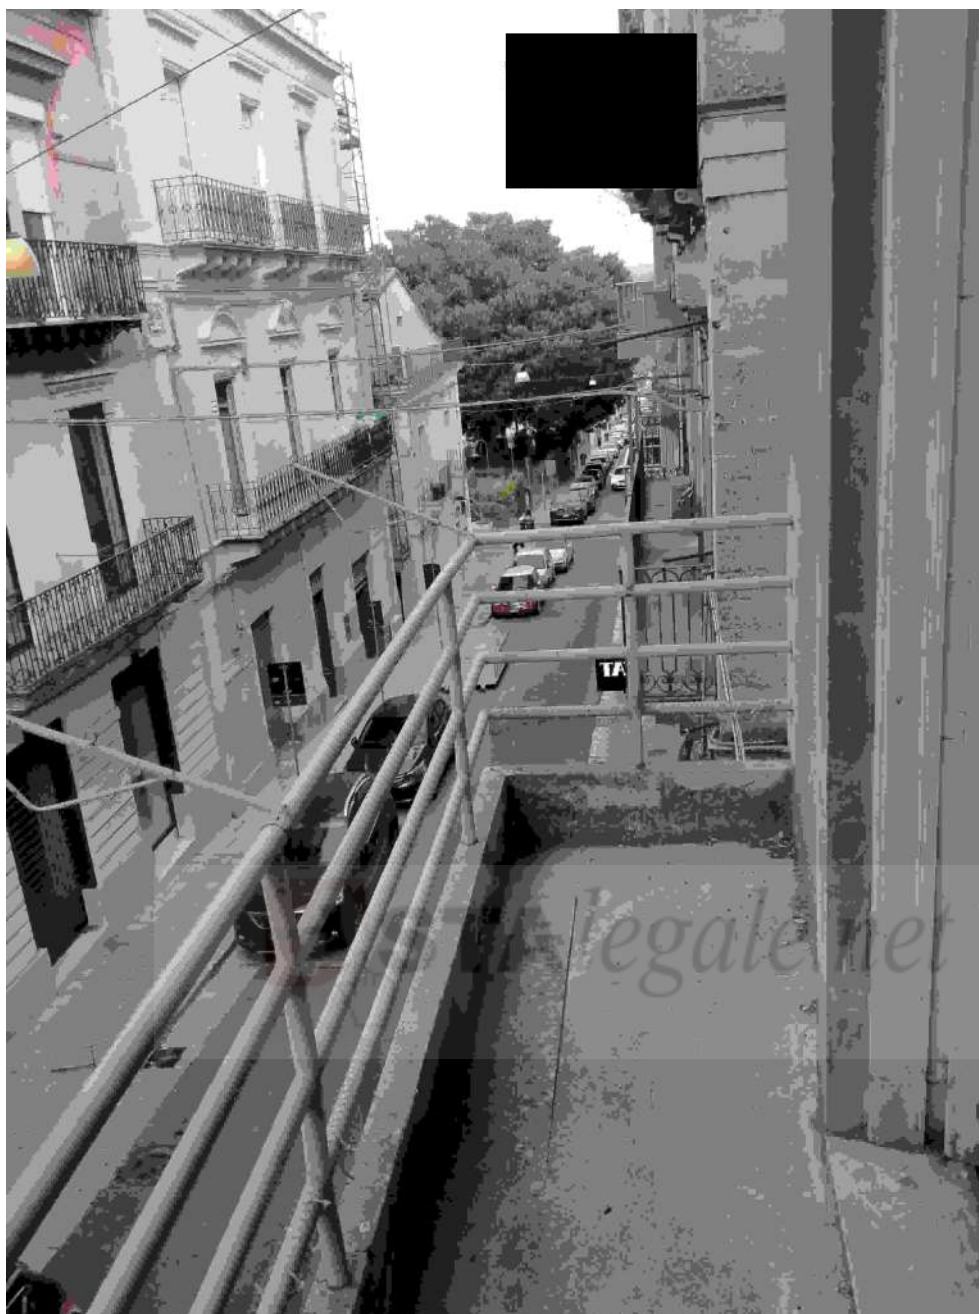
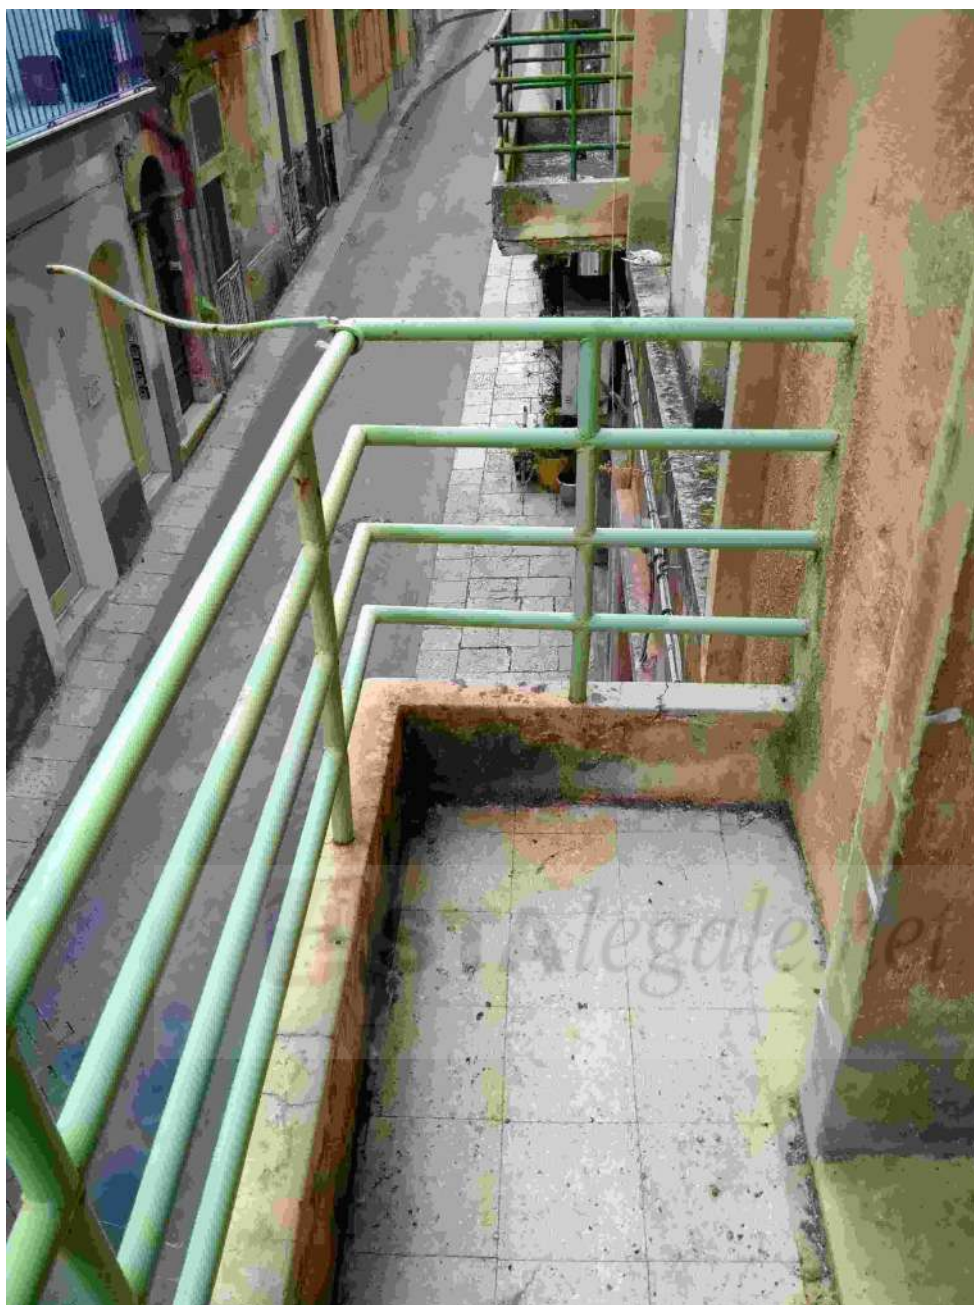
L'appartamento è dotato di n. 2 balconi uno sulla via Xiumè e l'altro sul corso Vittorio Veneto, a servizio dalle due camere dell'appartamento. Entrambi i balconi sono delimitati da una ringhiera realizzata con tubi in ferro fissati su muretto in cemento (vedi foto n. 19 e n. 20). La pavimentazione dei due balconi è realizzata con mattoni di cemento. I due balconi ed i relativi infissi sono in pessimo stato di conservazione e manutenzione.

Foto n. 19 –Balcone sul corso Vittorio Veneto.

Foto n. 20 – balcone sulla via Xiumè.

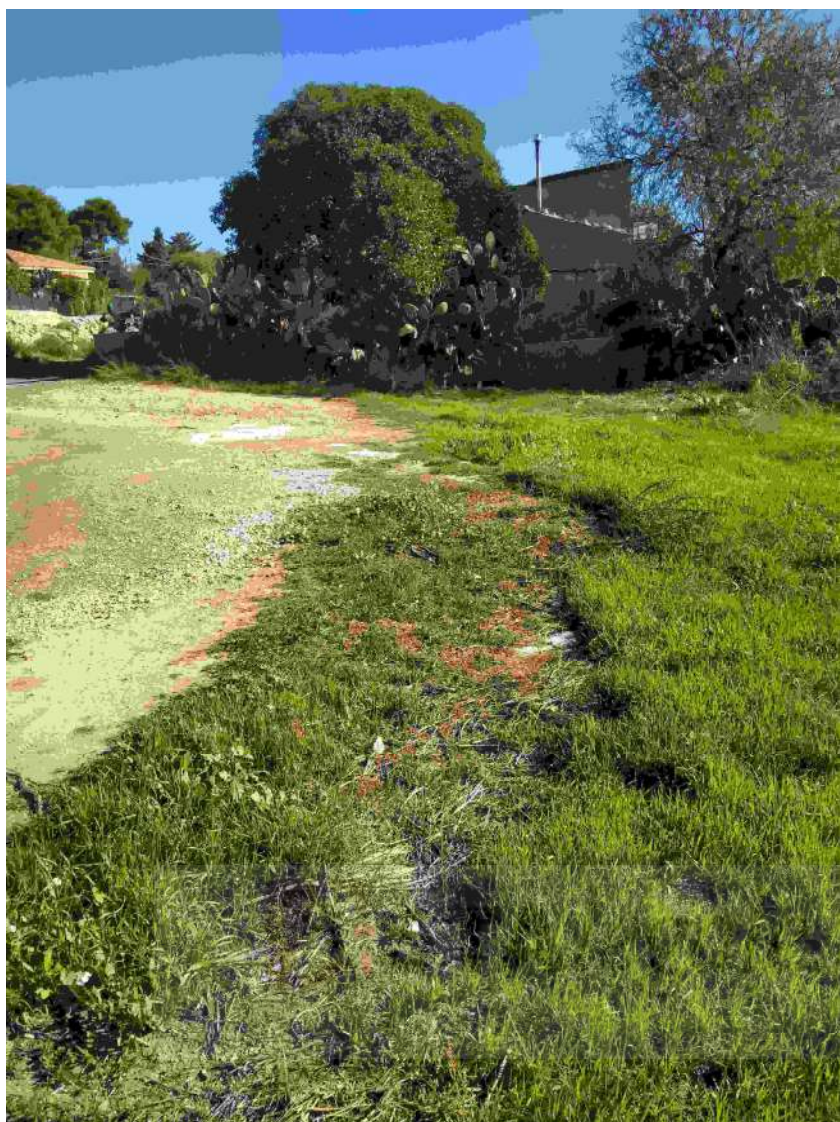
Foto n. 23 – Terreno privo di recinzione lato Est.

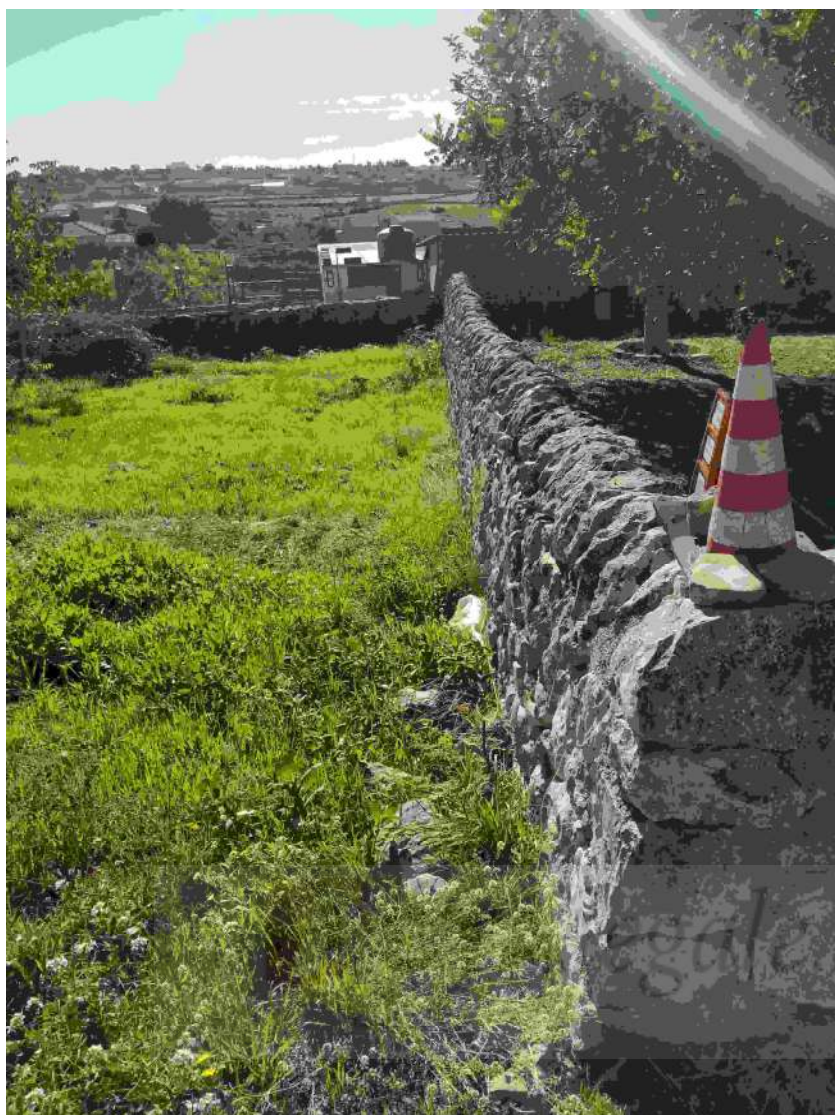
Foto n. 24 – Delimitazione terreno con muro a secco in pietra lato Ovest e lato sud.

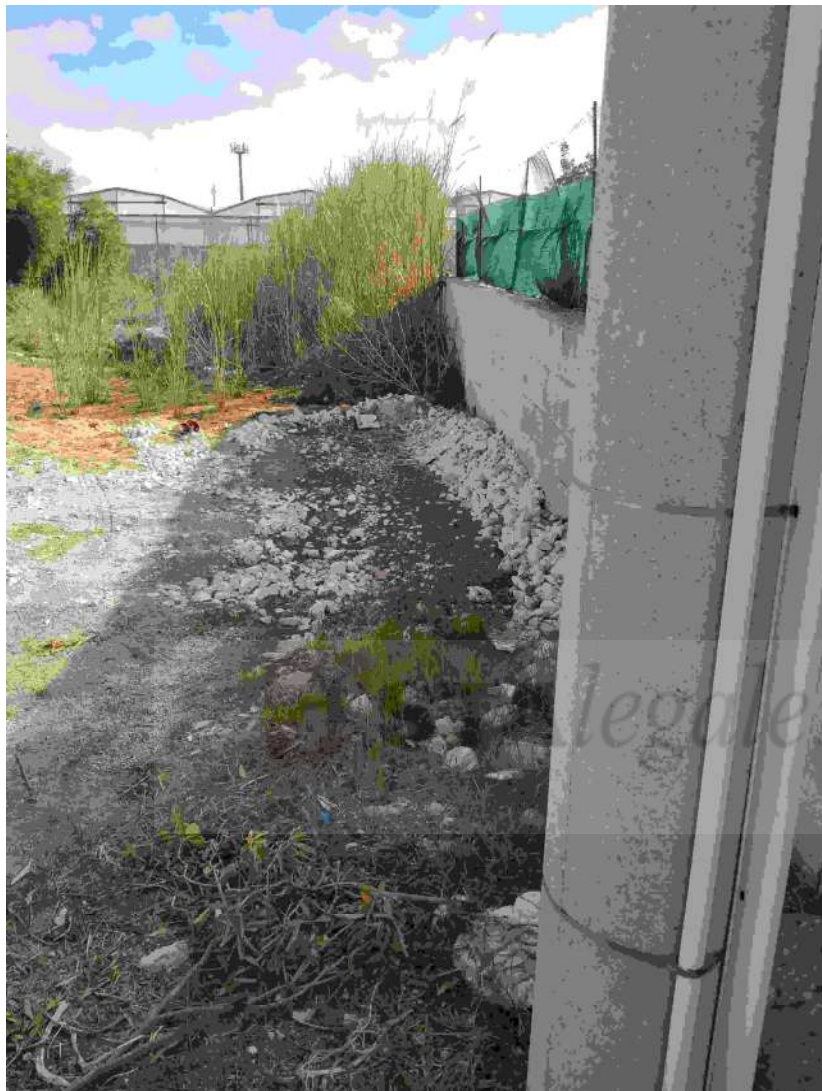
Foto n. 25 – Delimitazione terreno con muro in blocchi di cemento.

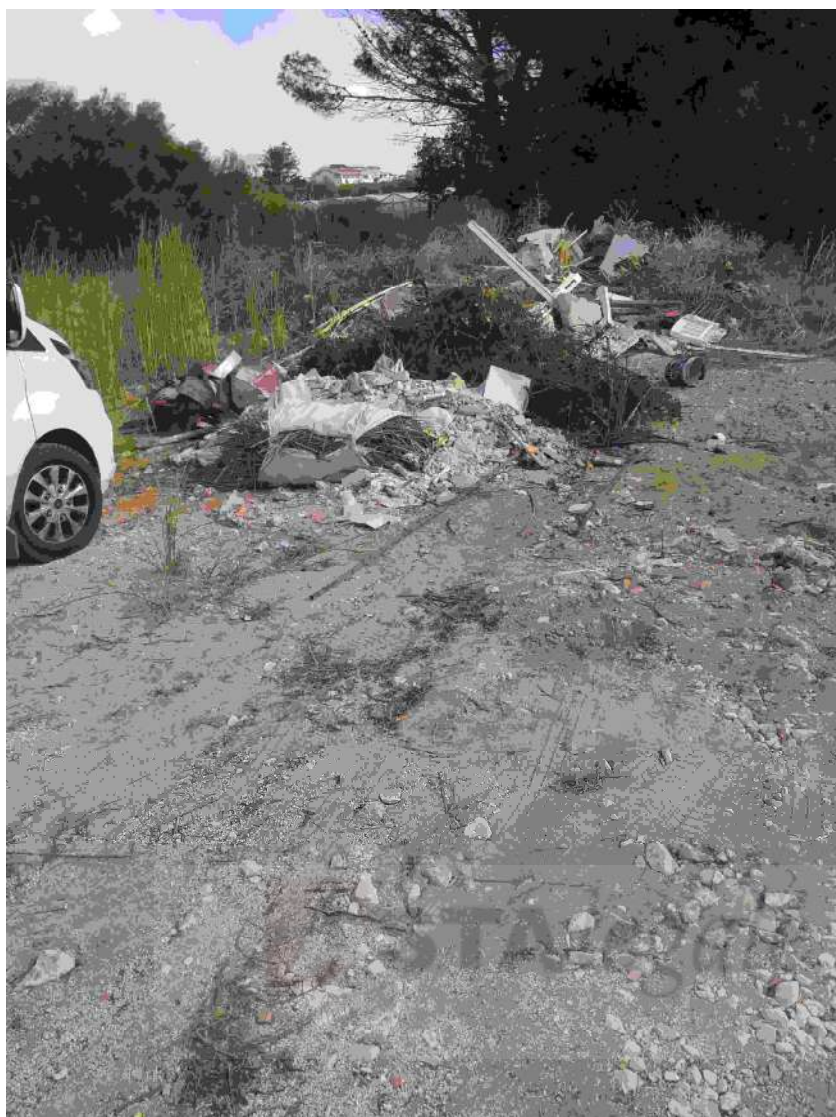
Foto n. 28 – **Cumulo di materiale sul terreno.**

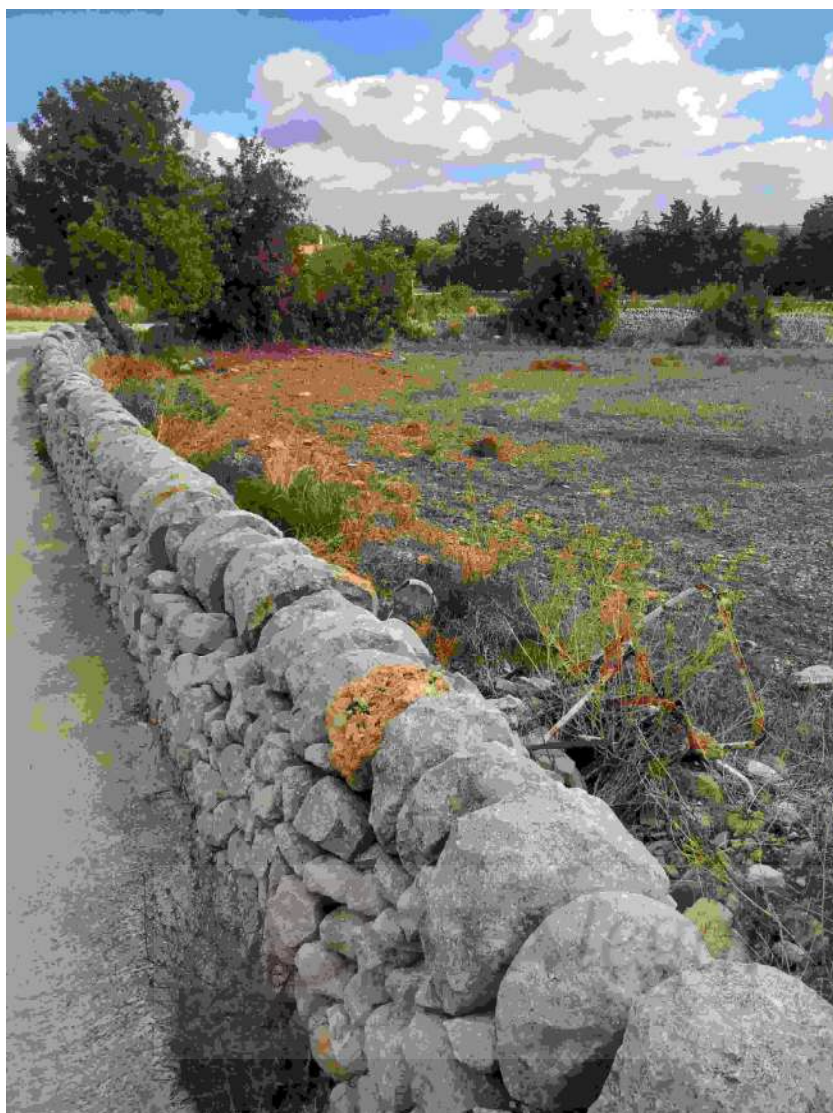
Foto n. 30 – Vista confine lato Nord con muro a secco.
