# LIQUIDAZIONE GIUDIZIALE N.22/2023 GAMMA DUE S.P.A.

# RELAZIONE TECNICO-ESTIMATIVA LOTTO 1

PORZIONE DI FABBRICATO CON DUE ALLOGGI E CORTILE VIA LUPAZZO N.3 FRAZ. LUPAZZO COMUNE DI TOANO (RE)

**REGGIO EMILIA 05.03.2024**

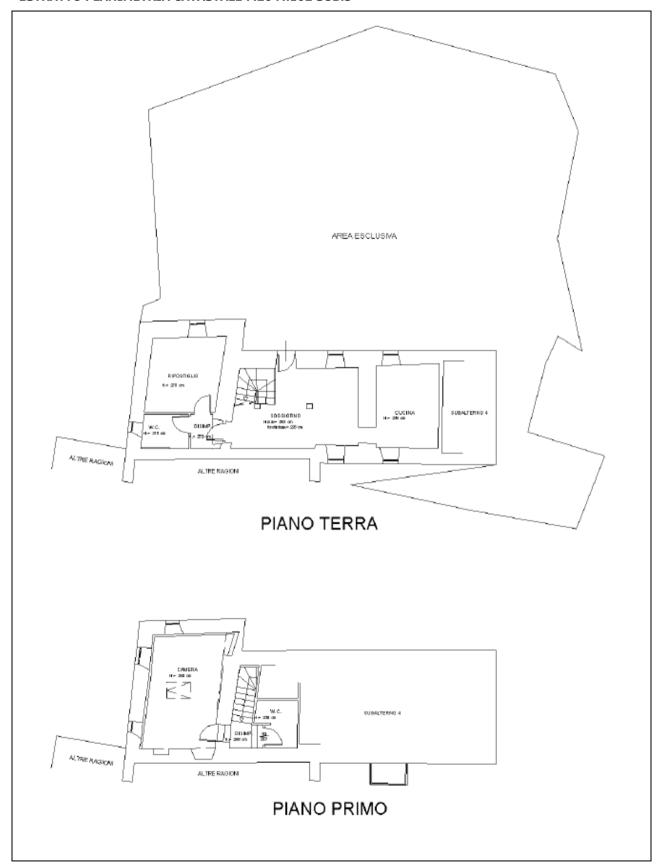
#### ESTRATTO PLANIMETRIA CATASTALE F.20 M.102 SUB.3

- ✓ I dati catastali riportati negli schemi sono quelli desunti dalla situazione catastale attuale.
- ✓ I beni risultano censiti e rappresentati nelle planimetrie catastali del 13/08/2010 Dichiarazione protocollo n. RE0139917.
- ✓ Si dichiara che gli alloggi risultano censiti e corrispondono alla situazione rilevata, ma sull'area cortiliva di pertinenza esclusiva del sub.3 sussiste una tettoia con autorimesse NON censita.
- ✓ Dal confronto fra lo stato dei luoghi con le planimetrie catastali si segnala che NON risulta rappresentata in mappa e in planimetria catastale la tettoia cortiliva con la realizzazione di garage chiusi posti sull'area esclusiva a nord e realizzata sul confine a ovest.

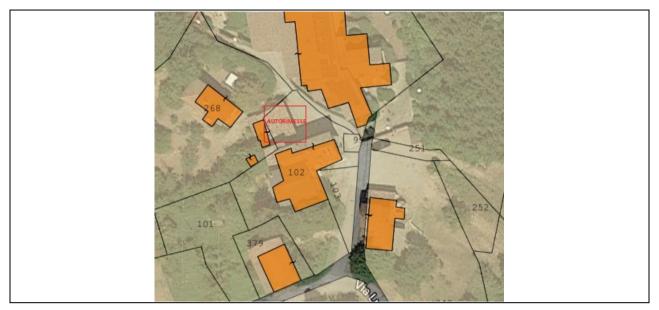
#### IDENTIFICAZIONE TETTOIA AUTORIMESSE NON CENSITA

- ✓ difforme realizzazione dei parcheggi pertinenziali coperti, chiusi a garage;
- ✓ realizzazione di terrazzo a tetto sul lato a ovest del secondo piano con apertura di porta finestra, opere non autorizzate;
- ✓ mancata realizzazione di porta finestra nella camera a piano terra e realizzazione di finestra,
   opere non autorizzate;
- ✓ mancata realizzazione dei lucernari a tetto previsti in progetto;
- ✓ mancata comunicazione di fine lavori e richiesta di Abitabilità.

La regolarizzazione delle suddette difformità prevede la presentazione di pratica edilizia di sanatoria e la rimessa in pristino di alcune delle opere difformi, compreso il ripristino della tettoia aperta dei posti auto, la messa in pristino del balcone, la realizzazione dei lucernari e delle aperture necessarie ai rapporti aereo illuminanti dei locali e infine la presentazione di richiesta di Certificato di Conformità Edilizia e Agibilità previsto dalla normativa edilizia con le allegazioni tecniche necessarie e l'aggiornamento catastale di legge.
