## **TRIBUNALE DI REGGIO EMILIA**

### **Esecuzione immobiliare n. 14/2023**

### **RAPPORTO DI VALUTAZIONE ed allegati**

Immobili: **Appartamento al piano secondo  
sito a Castellarano (RE), via del Taglio snc**

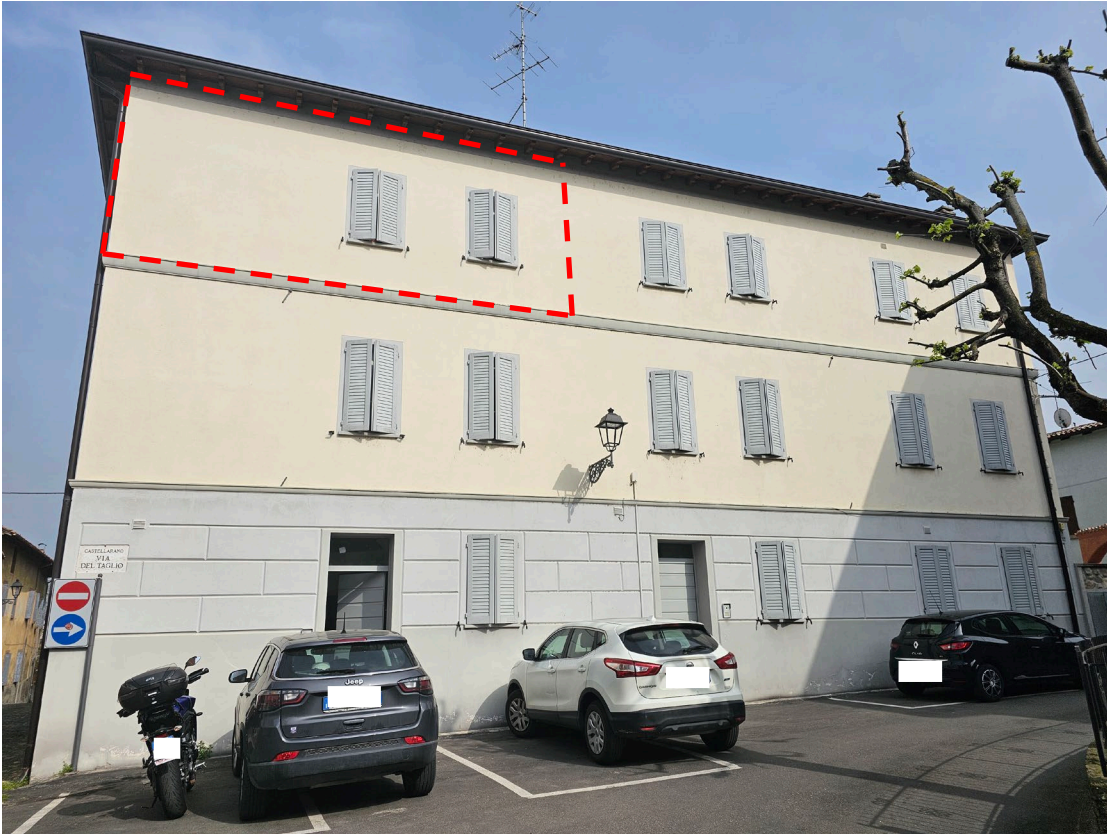
Esterno 1: Vista di insieme – Prospetto ovest su via del Taglio

L'edificio si presenta esteriormente in buono stato conservativo, così come le parti comuni interne, pur rilevandosi localizzati ammaloramenti di intonaci e tinteggi presumibilmente derivanti da umidità ascendente alla base delle murature esterne, nonché carenze manutentive generali, in particolare alla copertura del fabbricato, che presenta parziale occlusione dei canali di gronda da fogliame e detriti; per quanto riguarda gli impianti condominiali, gli occupanti del fabbricato hanno segnalato il danneggiamento dei pannelli solari comuni in copertura, non funzionanti, ed alcuni pregressi malfunzionamenti dell'impianto di riscaldamento centralizzato che richiederebbero opere di adeguamento e/o riparazione e/o sostituzione impianti della centrale termica e relative reti di distribuzione e condotti di scarico fumi; potrebbe inoltre rendersi necessario l'eventuale adeguamento e/o sostituzione del portoncino di ingresso condominiale, per le ragioni esposte nei successivi paragrafi. Restano in capo all'Acquirente i costi pro quota millesimale per le opere di ripristino, riparazione e/o adeguamento di vizi e/o difetti edilizi e impiantistici su parti e impianti comuni condominiali.
