TRIBUNALE DI GROSSETO

LIQUIDAZINE CONTROLLATA
R.G. n. 6/2023

RELAZIONE PERITALE **relativa alla stima di beni immobili**

I beni immobili oggetto della presente perizia di stima sono costituiti da un complesso immobiliare composto da n. 6 beni immobili, sito in via delle Collacchie in frazione Puntone nel Comune di Scarlino (GR).

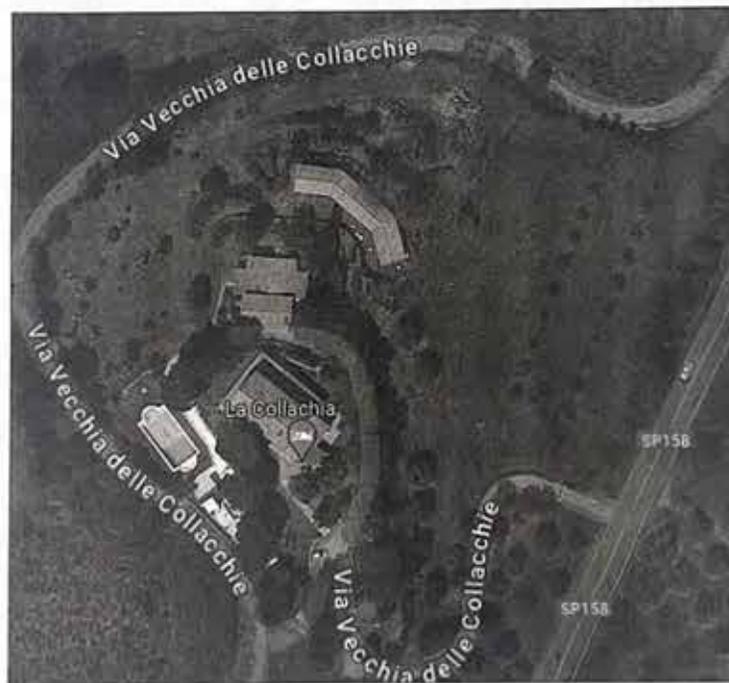
Vista aerea degli immobili (fonte Google Maps 2024)

Il fabbricato (particella 75) si sviluppa su tre piani fuori terra (piano terra, piano primo e piano secondo), comprende numero 3 unità immobiliari distinte (subalterni 14-15-16) ed è parzialmente perimetrato con porticati, uno dei quali, esclusivo del subalterno 14, autorizzato ma non realizzato. L'edificio è stato costruito precedentemente al 1967, ed è stato oggetto di
