J) RIETI (RI) - OSTELLO DELLA NEVE (LOCALITA' TERMINILLO) VIA ANELLO DI CAMPOFOROGNA

1. INQUADRAMENTO TERRITORIALE E DESCRIZIONE IMMOBILE

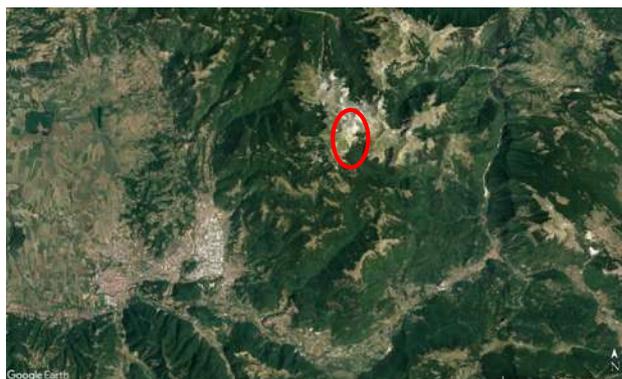
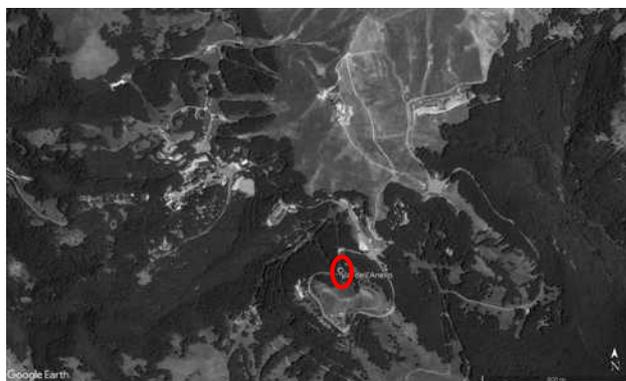
L'edificio è una imponente costruzione, di forma sostanzialmente rettangolare, che si erge per quattro piani fuori terra su un pianoro rialzato rispetto alla strada. I primi due piani hanno un corpo aggettante in prossimità dell'ingresso che avviene attraverso una importante scalinata attualmente protetta da

una grande tettoia. L'aspetto è quello tipico delle costruzioni di montagna con basamento con pietra a faccia vista, primo piano rivestito in doghe di legno e, quindi, ultimi due piani rifiniti ad intonaco tinteggiato. Internamente la distribuzione degli spazi è idonea all'uso ricettivo con il piano terra destinato ai servizi, il primo piano agli spazi comuni e qualche camera ed i piani secondo e terzo (uguali) destinati esclusivamente alle camere.

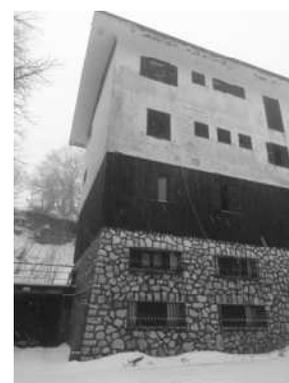
La struttura è risultata **dismessa da diversi anni**. L'interno è stato quasi interamente vandalizzato a causa del prolungato abbandono ed alla mancanza di opportune protezioni preventive. L'immobile necessita chiaramente di un importante intervento di riqualificazione interna ed esterna oltre che del rifacimento, sostanzialmente, pressoché di quasi tutti gli impianti e degli arredi.

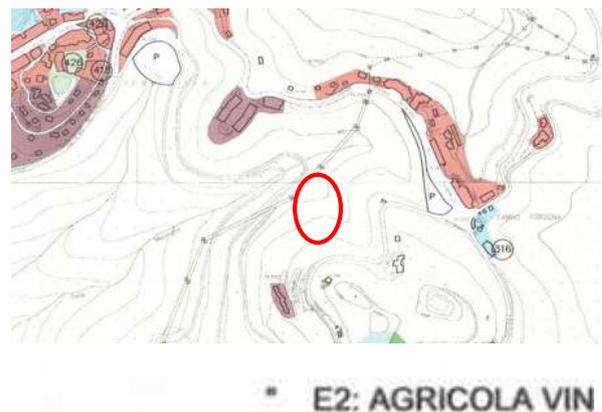
Il PRG (Variante Generale al) vigente nel comune di Rieti è stato approvato con DGR 347 del 13.07.2012. La zona d'interesse risulta destinata a Zona agricola E, sottozona "E2 - agricola vincolata" normata dall'art. 39 delle NTA

... 8) Per eventuali edifici preesistenti alla adozione delle presenti norme, in entrambe le sottozone è consentita la conservazione delle cubature, destinazioni d'uso e superfici utili attuali, pur se difformi dalle presenti norme, anche in caso di ristrutturazione o di demolizione e ricostruzione.

che, di fatto, sulle esistenti costruzioni sono consentite opere fino alla ristrutturazione edilizia.

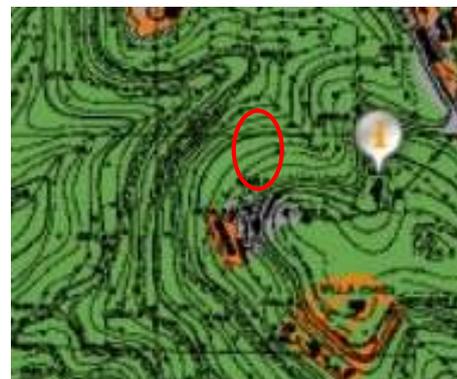
Tali vincoli si sostanziano nella tutela prevista dalla Tavola A del PTPR che qualifica l’area come Paesaggio Naturale che, per le attività turistiche-alberghiere, prevede

Mantenimento delle attrezzature turistiche esistenti: consentiti la manutenzione ordinaria e straordinaria ed il restauro e risanamento conservativo, nonché la ristrutturazione edilizia con ampliamenti strettamente necessari all’adeguamento igienico-sanitario e tecnologico nel rispetto delle prescrizioni relative ai materiali, coperture, finiture di cui alla disciplina regolamentare. Non sono consentiti ampliamenti.

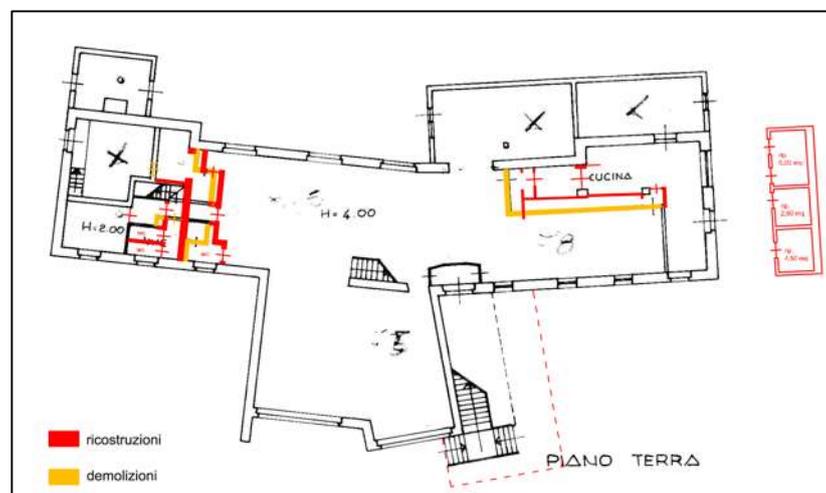
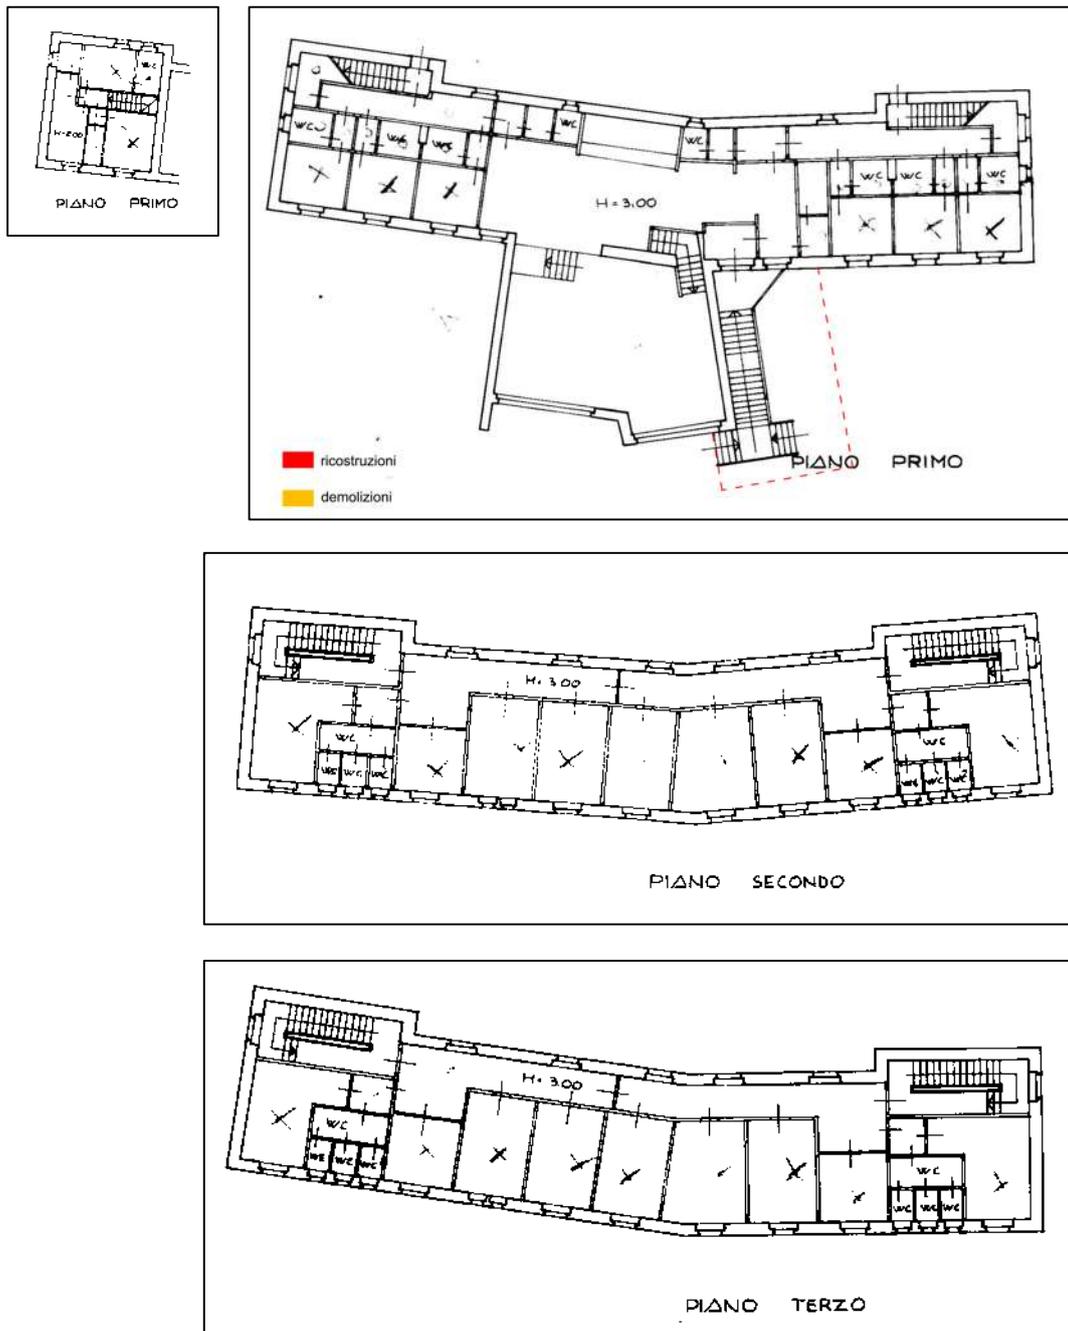
In occasione del sopralluogo effettuato in data 13.12.2017, durante il quale sono state verificate alcune misure (nei limiti del possibile) ed è stato eseguito un rilievo fotografico dei luoghi (APP. 10) che si presentavano come schematicamente di seguito riproposto.
