# TRIBUNALE ORDINARIO - LUCCA

### 223/2021

## CONSULENZA ESTIMATIVA GIUDIZIARIA

**LOTTO 1****1. IDENTIFICAZIONE DEI BENI IMMOBILI OGGETTO DI VENDITA:**

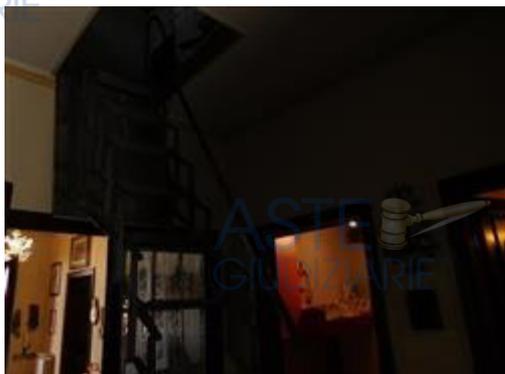
Sono state rilevate le seguenti difformità: Installazione di una scala retrattile nel vano ove era presente una botola per accesso al sottotetto. Detta scala non è stata indicata sugli elaborati del condono edilizio tuttavia essendo già presente l'apertura nel solaio è da ritenere che non siano state effettuate opere in muratura soggette a titolo edilizio.

scaletta retrattile per accesso sottotetto

- Redazione di variazione catastale con pratica DOCFA e planimetri catastale: €.500,00

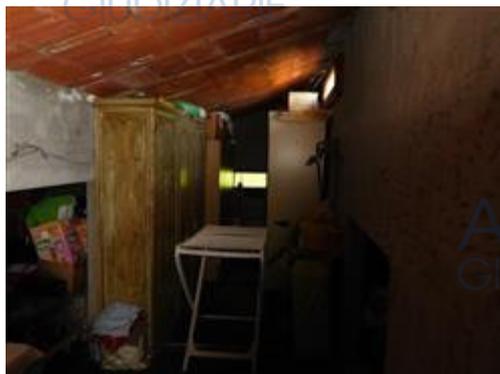
Sono state rilevate le seguenti difformità: Nel fabbricato per abitazione deve essere riportata la soffitta sottotetto raggiungibile mediante scala retrattile. Gli altri manufatti sono conformi.

sottotetto

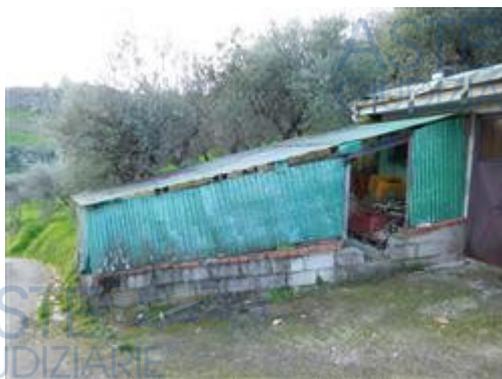
Sono state rilevate le seguenti difformità: Avancorpo con struttura precaria

Il manufatto ha un avancorpo sul lato sud-est, con struttura precaria, con tamponamento in plastica e copertura in lastre prefabbricate. Per la costruzione di detto avancorpo non risultano titoli edilizi.

Avancorpo per cui non è stato rintracciato titolo edilizio

- Demolizione dell'avancorpo e trasporto a rifiuto in discarica autorizzata.: €.1.200,00
