TRIBUNALE DI REGGIO EMILIA

Esecuzione immobiliare 236/2022

RELAZIONE TECNICO ESTIMATIVA

ABITAZIONE con CANTINA POSTE IN Largo Antonio Gramsci n. 4 – PIANO T-1 COMUNE DI GUASTALLA

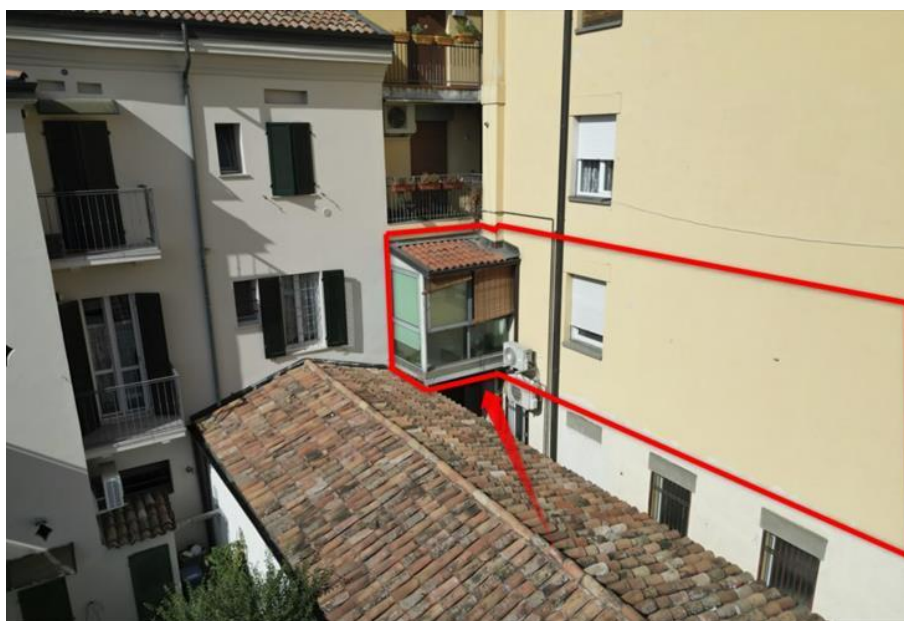
Figura 12: Esterno 3 - Prospetto Sud- Est del condominio, con indicazione della posizione dell'appartamento oggetto di pignoramento – la freccia rossa indica la posizione della caldaia posta esternamente al piano terra

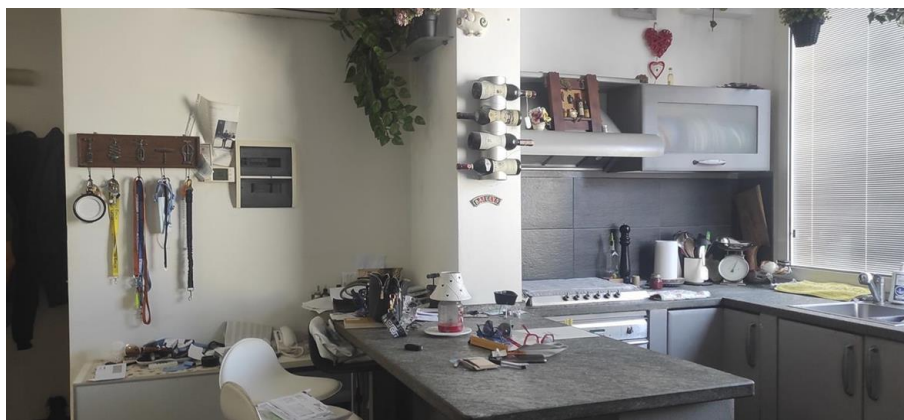
Figura 13: Interno 1 – Angolo cottura difforme dallo stato legittimato

Le misure prese a campione per verificare la conformità tra stato rilevato e legittimato, nell'appartamento nella cantina, presentano importanti difformità, che andranno regolarizzate presso gli enti preposti, pertanto al momento della regolarizzazione dello stato legittimato occorrerà una verifica con i tecnici comunali.

Il costo per la regolarizzazione dello stato esistente è individuato in circa 21.340,00 € tale importo è indicativo, ed è considerato valutando la soluzione più economica per la regolarizzazione del bene (ammessa che venga accettata la variazione della veranda); inoltre è obbligatoria la regolarizzazione della cantina che attualmente ingloba una porzione di altre ragioni (B.C.N.C), occorre ripristinare la parete di separazione e la porta verso il corridoio, diversamente deve essere regolarizzata la posizione con atto notarile.

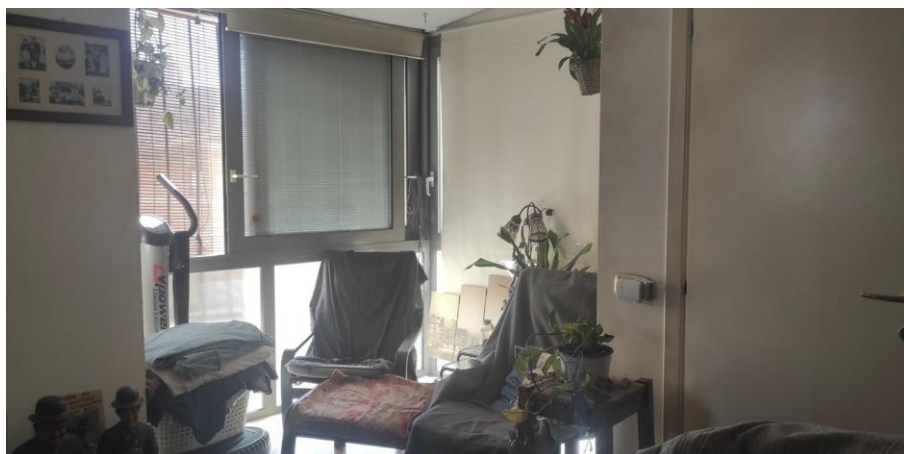
Figura 14: Interno 2 – Veranda difforme dallo stato legittimato

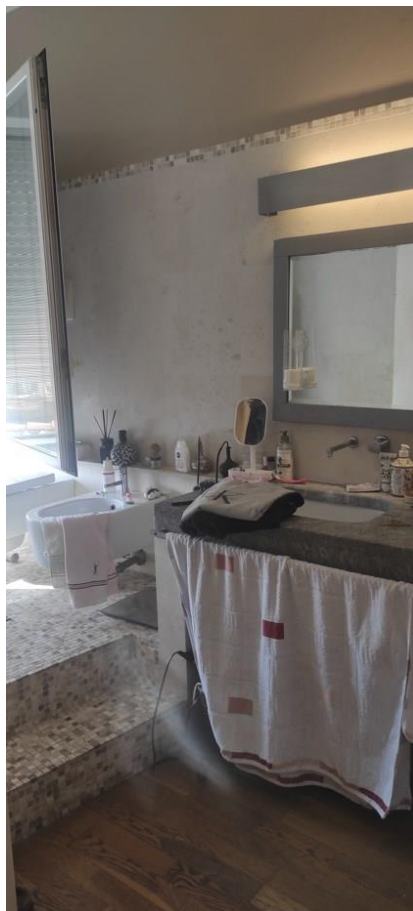
- porte interne del tipo tamburato con pannello liscio color bianco;
- bagno attrezzato con le consuete apparecchiature igienico-sanitarie complete di rubinetterie e accessori di tipo standard in buone condizioni d'uso, sanitari e vasca in muratura con mosaico. Si segnala una piccola presenza di umidità.

- Bagno di servizio non conforme alle normative igienico sanitarie
- impianto di riscaldamento autonomo, con caldaia esterna murale marca HERMANN, ubicata presso l'ingresso condominiale posto sul retro;

Figura 15: Interno 3 – bagno – Da cui si evince la presenza dei gradini per accedere alla zona vasca, water e bidet
