TRIBUNALE DI REGGIO EMILIA

Esecuzione immobiliare n. 180/2023

RAPPORTO DI VALUTAZIONE ed allegati

Immobili: **Appartamento con cantina ed autorimessa
sito a Fabbrico, in via Trieste n.51, int. 5**

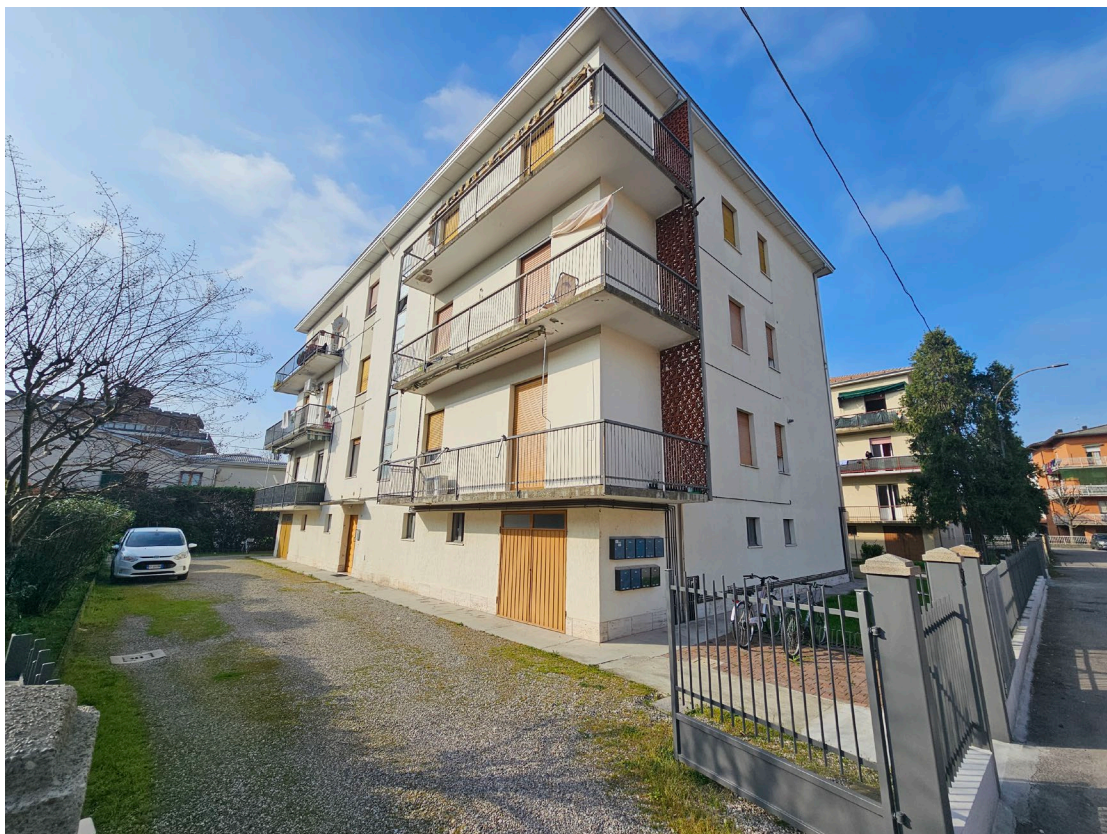
Esterno 1: Vista sud ed est – fronte strada via Trieste

L'edificio si presenta esteriormente in mediocre stato conservativo, così come le parti comuni interne, per oggettiva vetustà di strutture e finiture, dando però atto che in tempi più recenti sono stati eseguiti parziali interventi di ripristino (recinzione e cancelli fronte strada, impianto gas metano, lattonerie..).

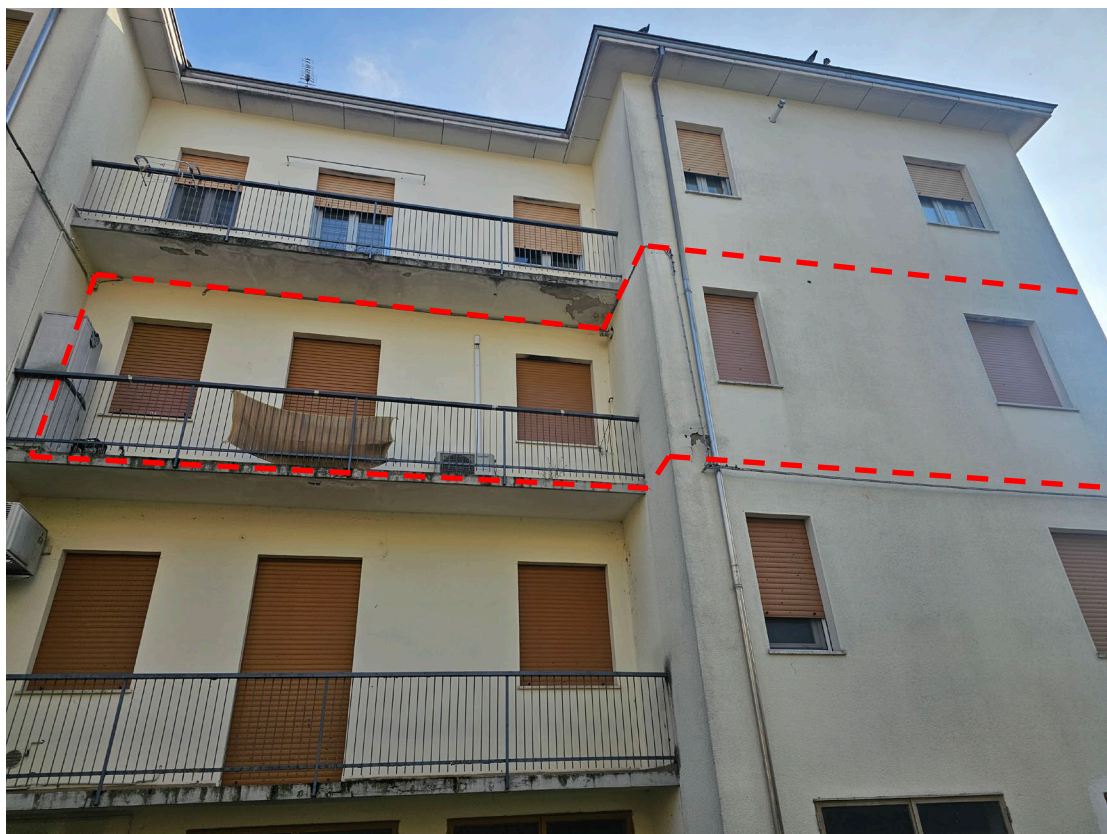
Esterno 3: Vista nord – particolare porzione in oggetto

Il balcone è pavimentato con piastrelle simil klinker o gres e dispone di parapetto in ferro verniciato in mediocre stato conservativo con evidenti segni di ruggine.
