# TRIBUNALE ORDINARIO - LECCO

## ESPROPRIAZIONI IMMOBILIARI

### 185/2019

## CONSULENZA ESTIMATIVA GIUDIZIARIA

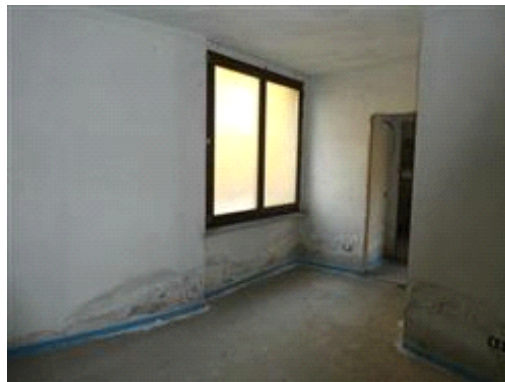
**CORPO A:** Distribuzione interna difforme dalla pratica edilizia ma coerente con la scheda catastale. Le aperture che affacciano sul vicolo del Navellone sono diverse per dimensione rispetto alla pratica edilizia. Pavimento realizzato fino al sottofondo per la posa della finitura ma impianto radiante sottostante probabilmente non utilizzabile quindi da rimuovere interamente.

Lo stato di conservazione attuale richiede una serie di interventi preliminari di rimozione delle parti ammalorate e inutilizzabili (sottofondi, impianti, serramenti, parti lignee rimaste esposte alle intemperie, etc) oltre a una generale bonifica delle pareti, dei plafoni, delle strutture (scrostare al vivo e verificare salubrità del supporto, rimuovere vegetazione infestante, etc) per poi procedere alle opere di completamento e finitura. Il valore dei singoli corpi tiene conto di un maggior o minor intervento specifico, mediando su tutti i corpi fuori terra i costi generali sull'intero compendio.

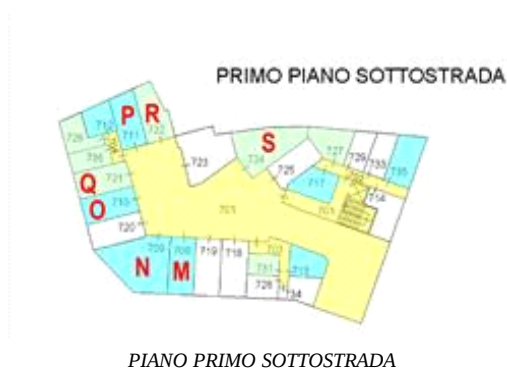
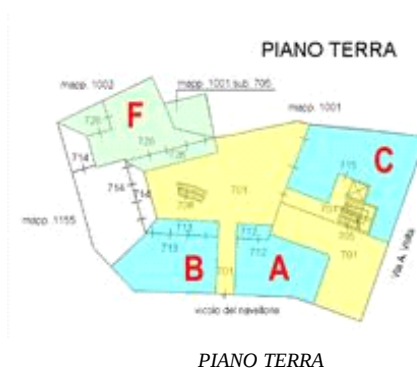
PRIMO PIANO SOTTOSTRADA  
h = 2,40 mt.

CANTINA - PS1

PIANO TERRA  
h = 2,70 mt.

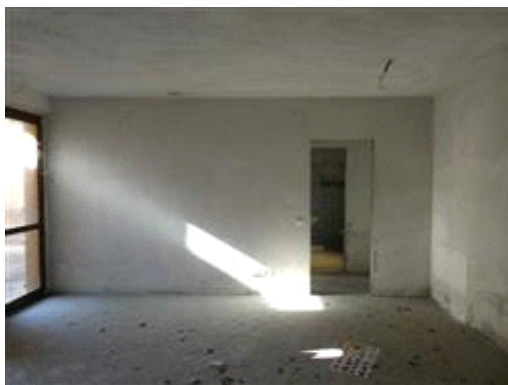
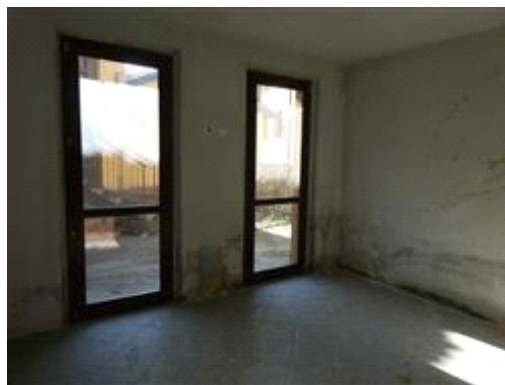
Distribuzione interna difforme dalla pratica edilizia ma coerente con la scheda catastale. Le aperture che affacciano sul vicolo del Navellone sono diverse per dimensione e numero rispetto alla pratica edilizia. Pavimento realizzato fino al finito (piastrelle ceramica) con diversi punti di umidità di risalita nei muri perimetrali e impianti da verificare.

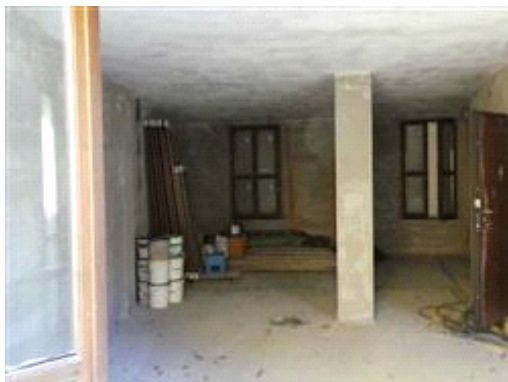
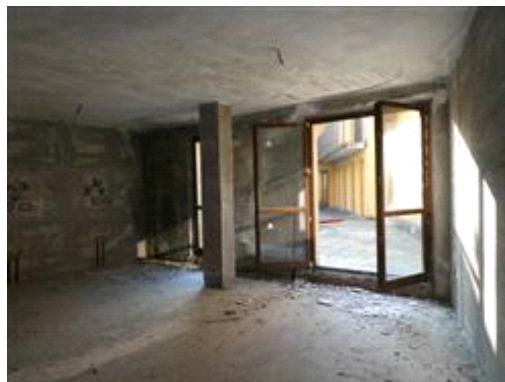
Distribuzione diversa dalla pratica edilizia ma riportato nella seconda Convenzione sottoscritta con il Comune. Rispetto a quest'ultima, comunque, c'è una diversa posizione dell'ingresso dallo spazio comune. Manca tutta la parte impiantistica e il solaio è al rustico

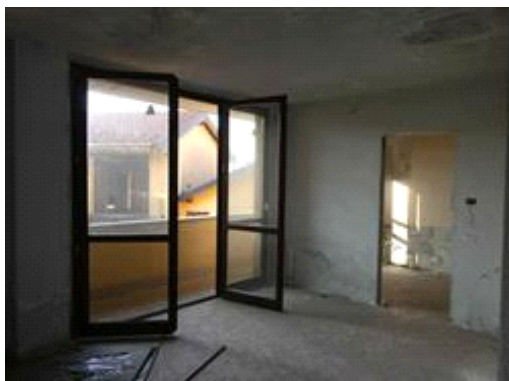
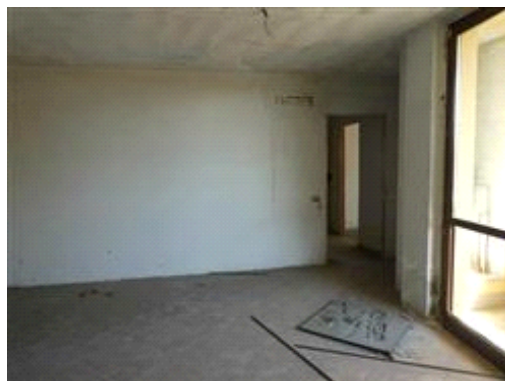
con parquet). La mancanza dei vetri ha consentito il deterioramento delle finiture, rovinando il pavimento in legno e ammalorando diverse parti delle pareti e dei plafoni. Impianti da verificare.

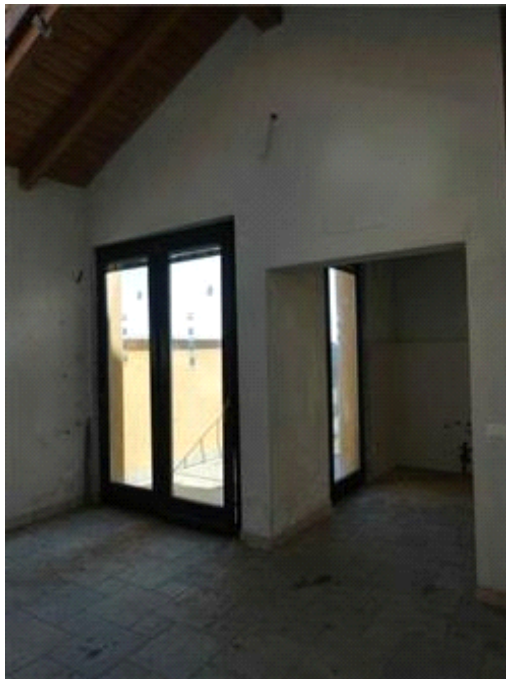
Distribuzione interna difforme dalla pratica edilizia ma coerente con la scheda catastale. Il locale cucina è stato realizzato prendendolo dall'adiacente sub 727. L'apertura verso la loggia è più grande e sono presenti dei lucernari in copertura non inseriti nella pratica edilizia. Pavimento realizzato fino al finito (piastrelle ceramica e camera con parquet). Sono presenti anche i sanitari e i vetri sui serramenti che hanno preservato meglio le condizioni interne dell'alloggio.

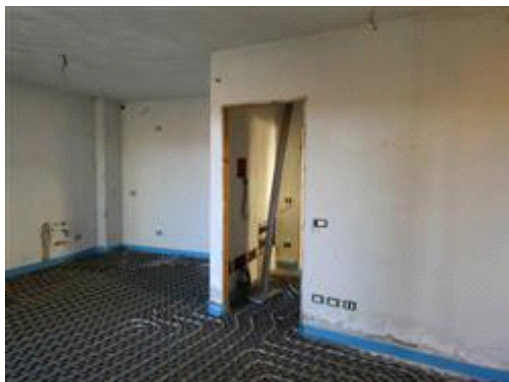
Distribuzione interna difforme dalla pratica edilizia. La loggia in lato sud chiude l'angolo del fabbricato mentre la profondità del locale camera verso l'edificio adiacente risulta minore. A terra è stato posato il pannello preformato del pavimento radiante, con parte delle tubazioni, totalmente rovinato e inutilizzabile. Le pareti e i plafoni hanno sofferto meno l'esposizione alle intemperie ma presentano comunque parziali ammaloramenti al piede dei muri.

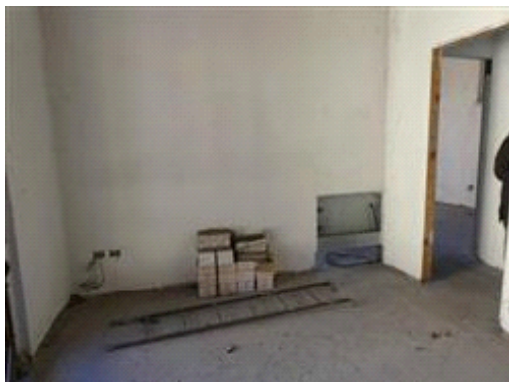
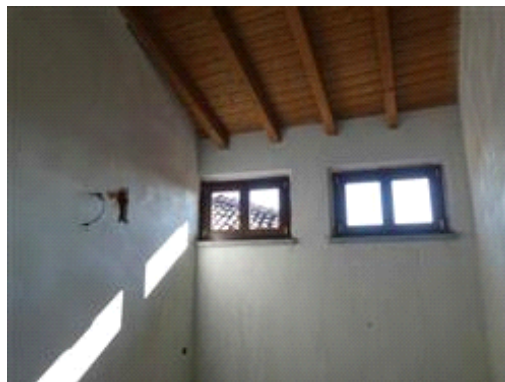
Distribuzione interna difforme dalla pratica edilizia. Una porzione del soggiorno è stata ceduta all'unità adiacente (corpo E sub 735). Il soffitto è in legno a vista. Manca tutta la parte impiantistica e il solaio è al rustico. Le pareti non presentano grosse problematiche di ammaloramenti.

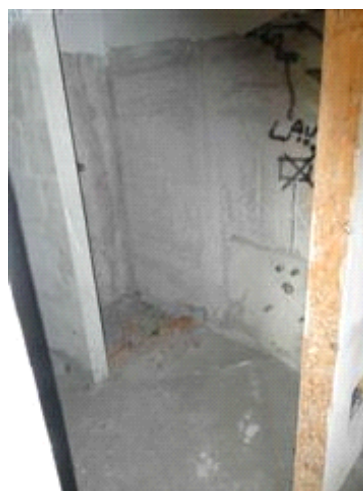
Distribuzione interna difforme dalla pratica edilizia. Manca il divisorio della cucina e la nicchia in soggiorno è stata lasciata esterna al balcone. Pesanti ammaloramenti per umidità sia sulle pareti perimetrali e sui plafoni verso il cortile. Pavimento realizzato fino al sottofondo per la posa della finitura. Impianti da verificare.

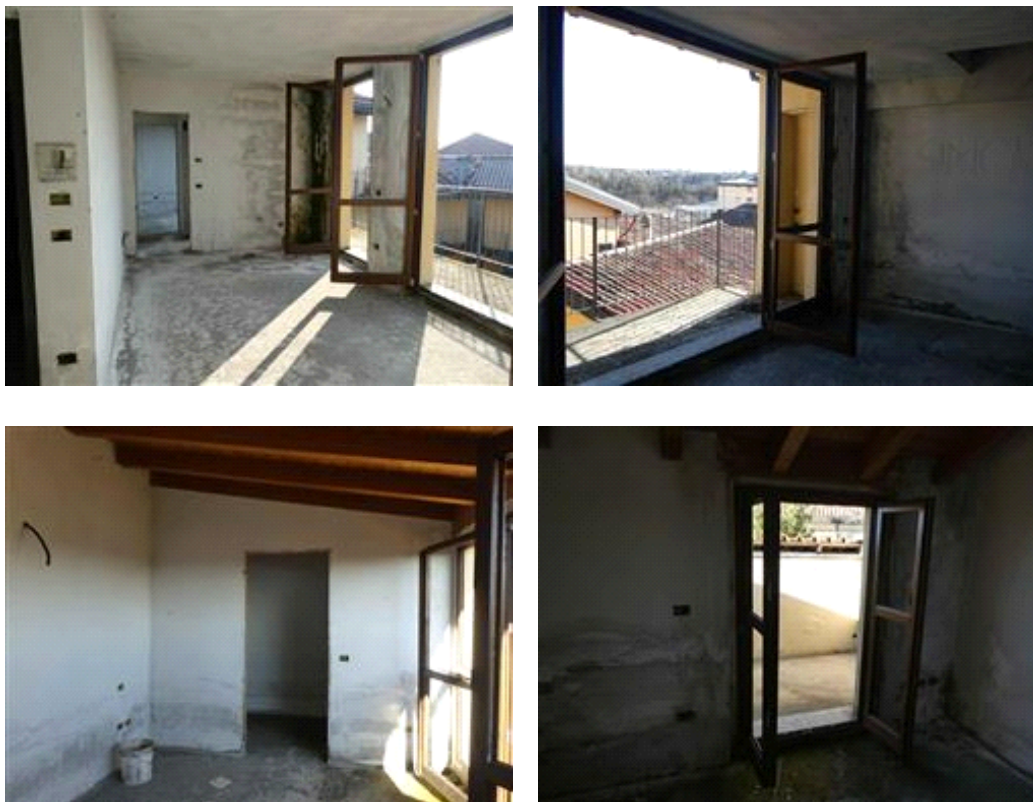
Distribuzione interna lievemente difforme dalla pratica edilizia. Accesso da punto diverso del corridoio comune e le nicchie negli angoli sono state lasciate esterne al balcone. Pesanti ammaloramenti per umidità sia sulle pareti perimetrali e sui plafoni verso il cortile. Le aperture sul balcone sono diverse per dimensione e numero rispetto alla pratica edilizia. Pavimento realizzato fino al sottofondo per la posa della finitura. Impianti da verificare.

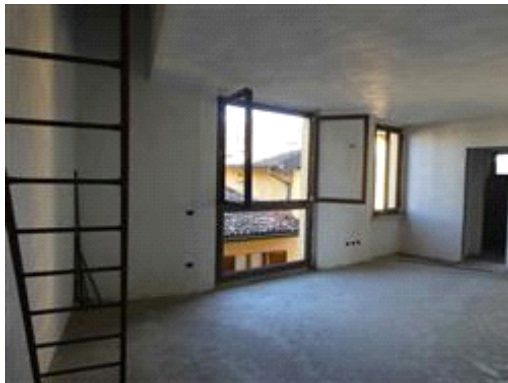
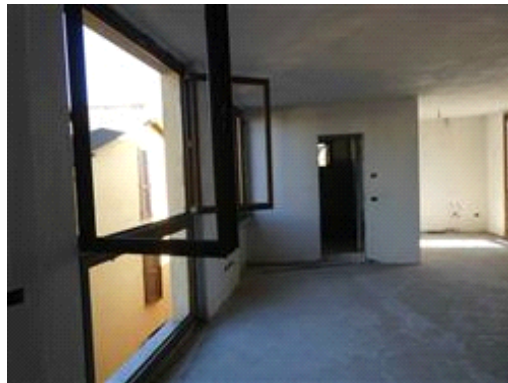
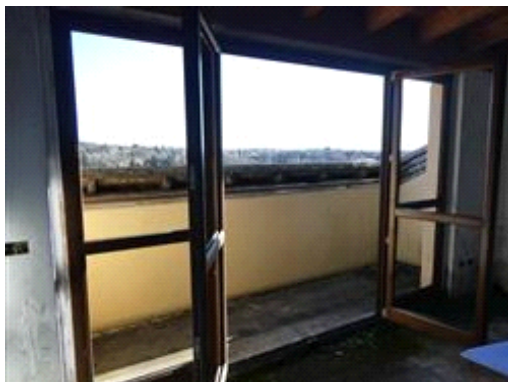
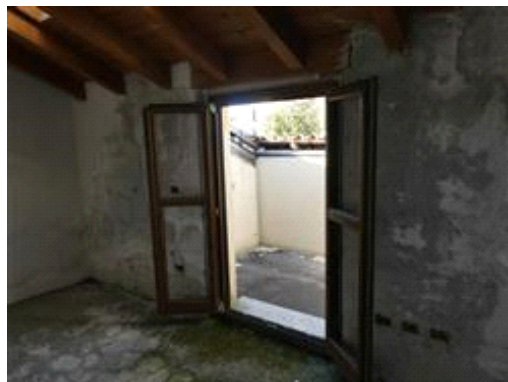
Distribuzione interna lievemente difforme dalla pratica edilizia. Pesanti ammaloramenti per umidità sia sulle pareti perimetrali e sui plafoni verso il cortile. Nel sottotetto infiltrazioni dai voltini dei serramenti senza gronda. Le aperture sul balcone sono diverse per posizione e al piano sottotetto c'è una finestra in più rispetto alla pratica edilizia. Pavimento realizzato fino al sottofondo per la posa della finitura. Impianti da verificare.

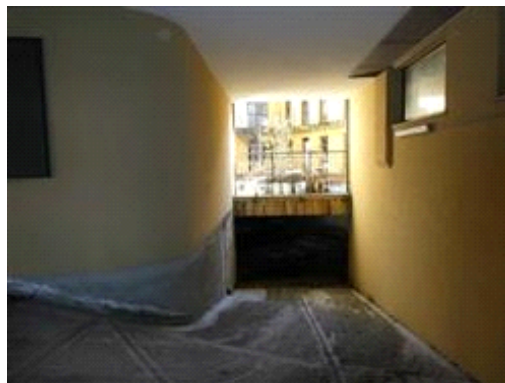
RAMPA

La rampa di accesso, non proprio agevole, è ai limiti della pendenza ammessa e con larghezza, nel tratto finale, inferiore ai 350 cm. Nello spazio laterale della rampa sono presenti le batterie di contatori per l'energia elettrica e le staffe per la posa dei contatori del gas.

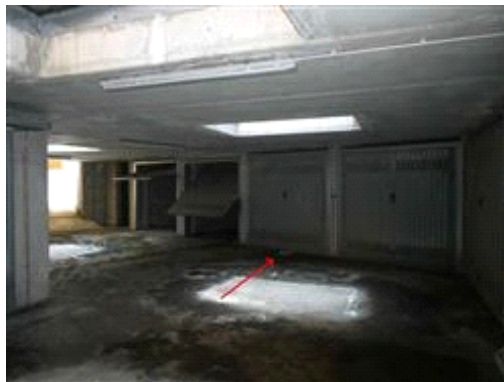
BOX - PS1

Pavimento in battuto di cemento, divisori in prisme di cls lisciate, pareti perimetrali in cemento armato, solaio in lastre prefabbricate tipo predalles con porta basculante in lamiera di acciaio zincato

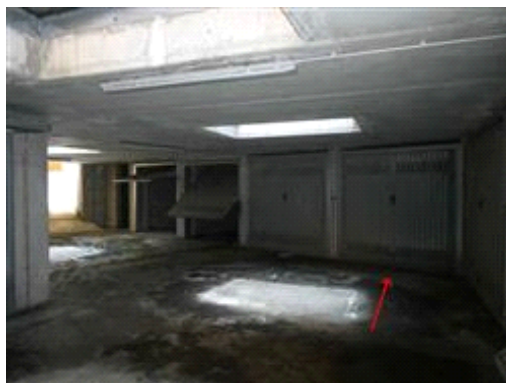
Pavimento in battuto di cemento, divisori in prisme di cls lisciate, pareti perimetrali in cemento armato, solaio in lastre prefabbricate tipo predalles con porta basculante in lamiera di acciaio zincato

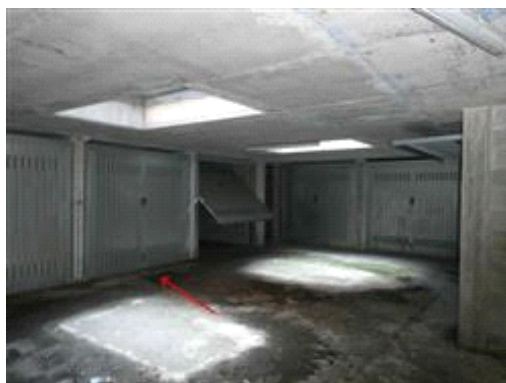
Pavimento in battuto di cemento, divisori in prisme di cls lisciate, pareti perimetrali in cemento armato, solaio in lastre prefabbricate tipo predalles con porta basculante in lamiera di acciaio zincato

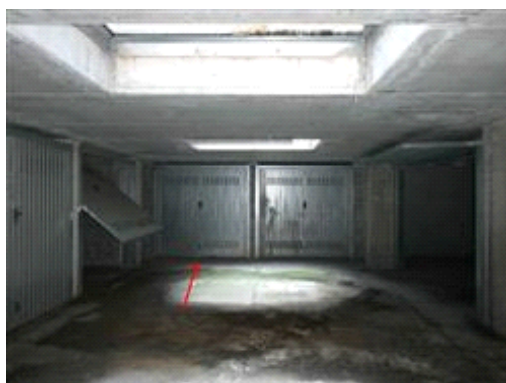
Pavimento in battuto di cemento, divisori in prisme di cls lisciate, pareti perimetrali in cemento armato, solaio in lastre prefabbricate tipo predalles con porta basculante in lamiera di acciaio zincato

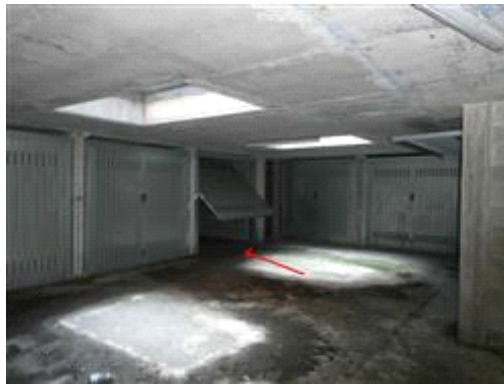
Pavimento in battuto di cemento, divisori in prisme di cls lisciate, pareti perimetrali in cemento armato, solaio in lastre prefabbricate tipo predalles con porta basculante in lamiera di acciaio zincato

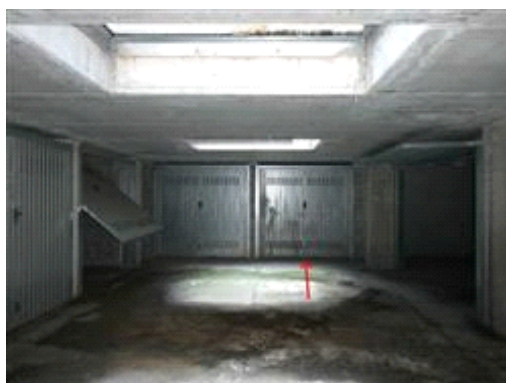
Pavimento in battuto di cemento, divisori in prisme di cls lisciate, pareti perimetrali in cemento armato, solaio in lastre prefabbricate tipo predalles con porta basculante in lamiera di acciaio zincato

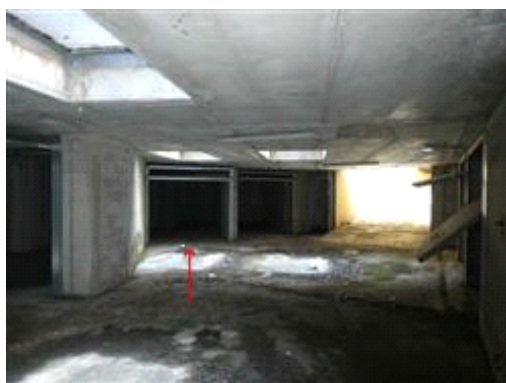
Pavimento in battuto di cemento, divisori in prisme di cls lisciate, pareti perimetrali in cemento armato, solaio in lastre prefabbricate tipo predalles con porta basculante in lamiera di acciaio zincato
